**Vedlegg til Reglement om oppstalling av militær tjenestehund,
2020-02-15**

Sessvollmoen, 25. april 2020

Vedlegget er ment som en veileder og et hjelpemiddel under prosjekterings- og etableringsfasen av nye kenneler i Forsvaret.

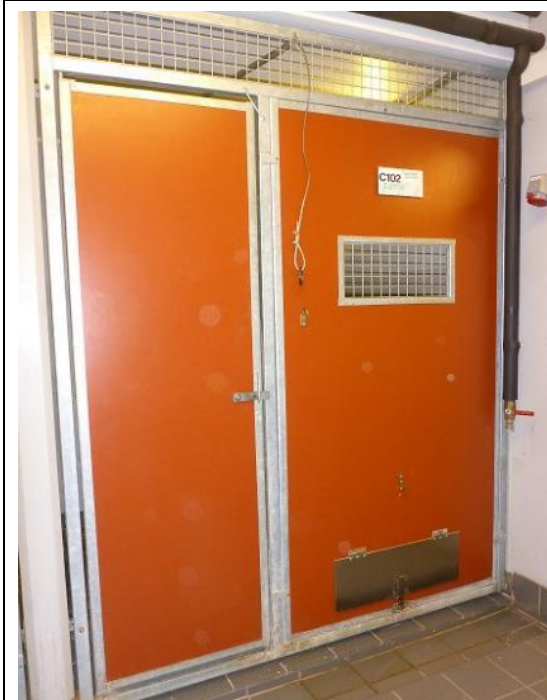
Bildet viser tett dør og rømningssikker inspeksjonsfelt til burenhetens inneareal.

Inspeksjonsfeltet bør ikke monteres over fôringsluke slik det fremkommer her, men monteres på dør. Dette for å unngå at hunder står og hopper i vann- og fôrskål i et forsøk på å se ut av inspeksjonsfeltet.

Fôringsluke monteres i fast del av frontvegg for å ikke hindre bruk av dør.

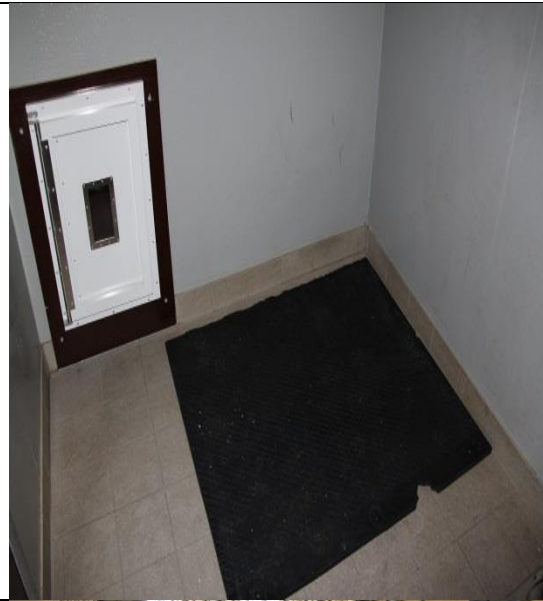
Bildet viser gulv og vegg i innedel av burenhhet med gode overganger.

Gulv og vegg er av et materiale som er lett å rengjøre og som ikke skader hundene.

Til kledning på vegg kan plateløsninger tiltenkt driftsbygg i landbruket benyttes forutsatt at disse kan avsluttes tett mot gulv.

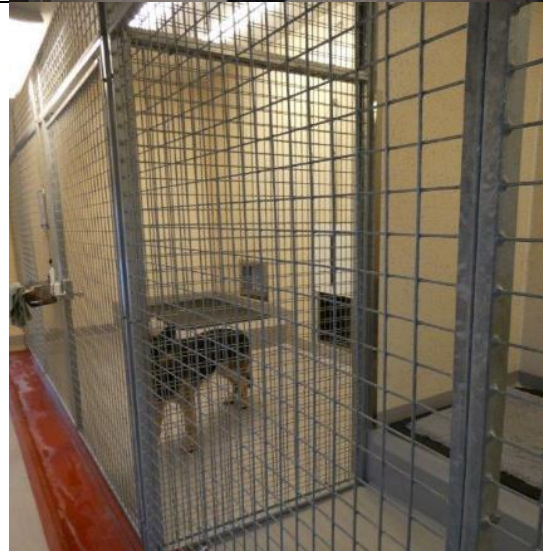
Bildene viser vegg mellom to burenheter.

Veggen går til tak og er fast i minst 2/3 deler av dybden.

Den fremre delen av veggen i avbildet løsning består av to lag med netting.

Mellom de to lagene kan det ved behov skjermes av med en plate eller lignende for å hindre visuell kontakt mellom to hunder som står oppstallet ved siden av hverandre, slik det er gjort på bilde nr. 2.

De to lagene som utgjør den gjennomsiktige løsningen skal monteres slik at man hindrer direkte avrenning fra gulvet i en burenhhet til gulvet i en annen.

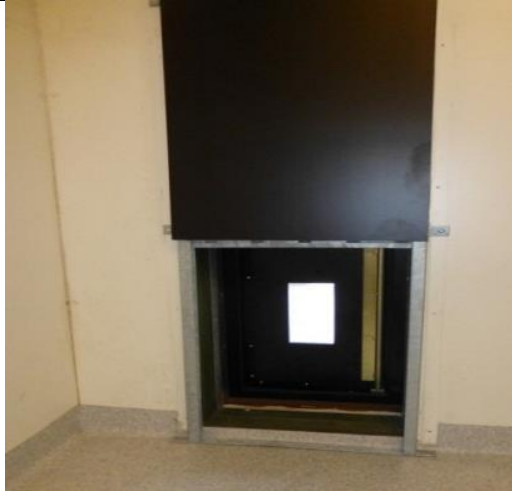
Viser utvendig hev-senk luke uten dekkplate.

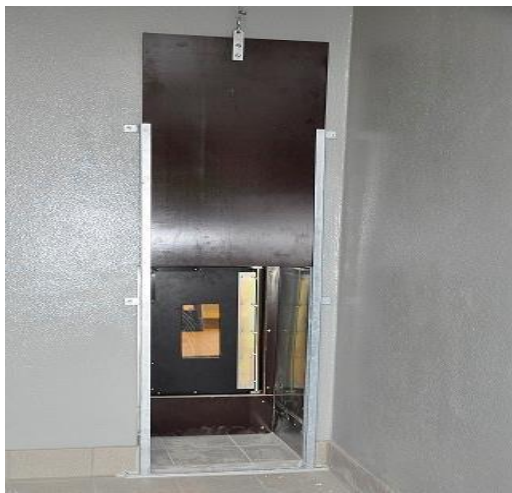
I åpen stilling skulle luken ha vært dekket av en plate som hindrer hunden i å sette seg fast i wiren når luken er igjen (se forrige bilde).

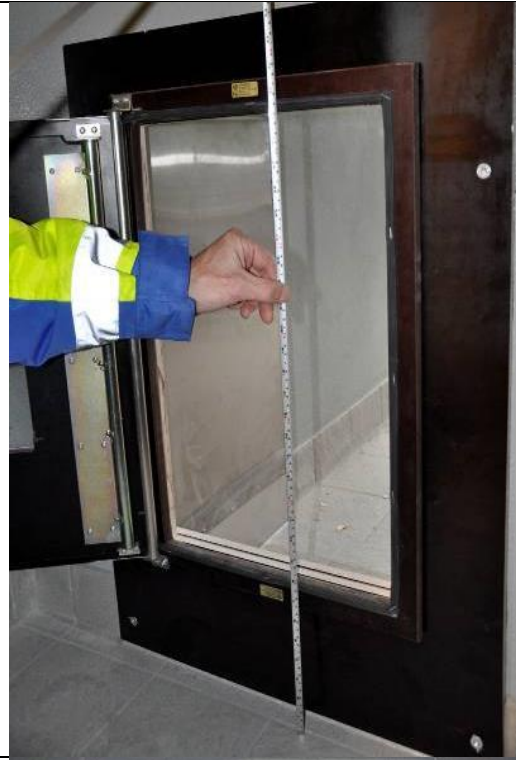
Bildet viser vippeluke montert i riktig høyde, ca. 20 cm over gulvet, slik at hunden kan gå normalt igjennom.

Her er terskelen mot gulvet kun én platetykkelse. Dette gir dårlig isolasjon nede ved gulvet og bør unngås. Samtidig må man unngå at terskelen blir for tykk slik at den kan hindre normal bevegelse.

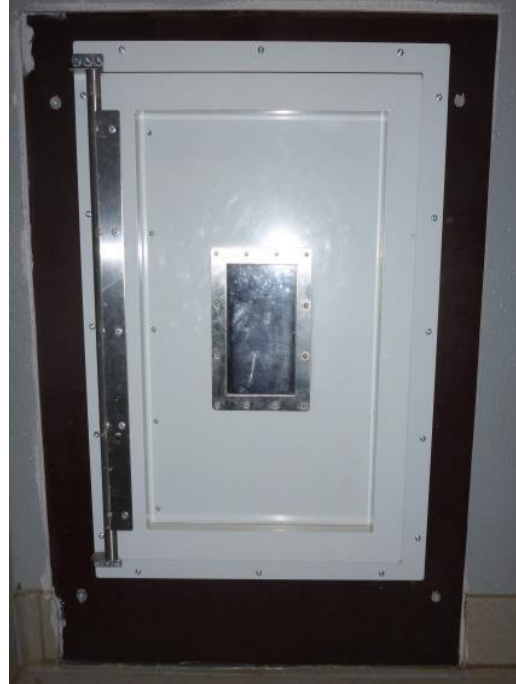
Lukene blir ofte gjenstand for gnaging og må være av et slitesterkt materiale.

Bildet viser en solid luke av metall.

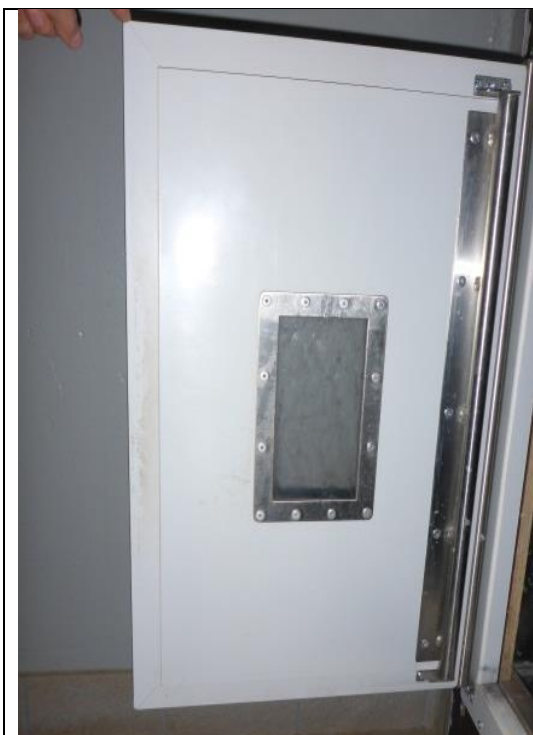
Bildet viser sidehengslet vippeluke med to-delt vippefunksjon hvor de to delene slår i motsatt retning slik at hunden kan gå både inn og ut.

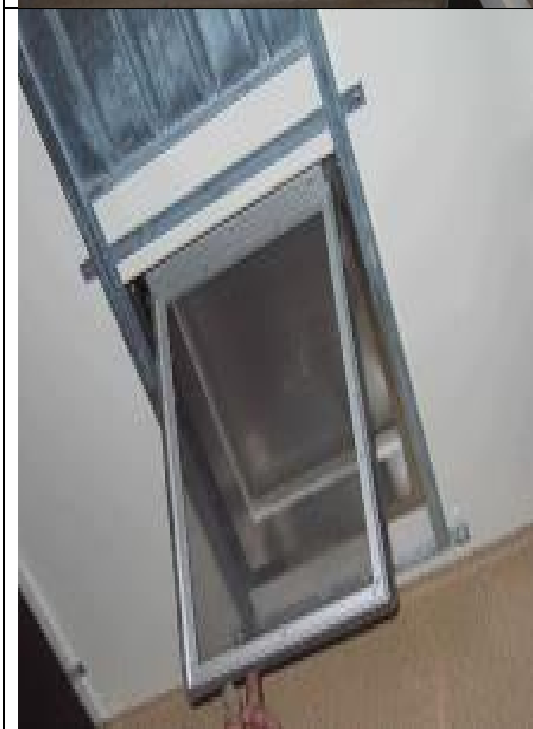
Bildet viser topphengslet vippeluke.

Denne har et vindu som gir hunden mulighet til inn- og utsyn, og slipper i tillegg inn dagslys.

Slike luker må være lette eller utstyres med en dempermekanisme som hindrer at den faller og forårsaker skade på hundens kroppsdeler.

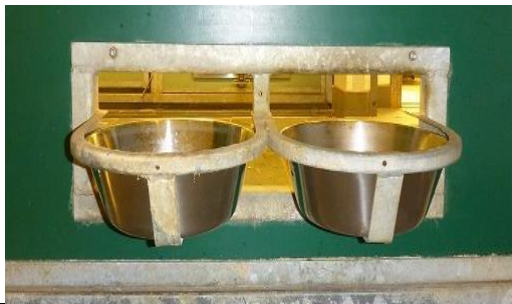
Bildet viser innvendig side av fôrluke. Åpningen er stor nok til at vann- og fôrskål kan føres gjennom luka, men for liten til at hunden kan rømme eller skade personell.

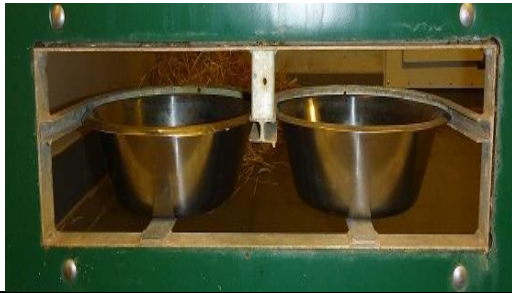
Bildet viser utvendig side av samme fôrluke som er avbildet på forrige bilde.

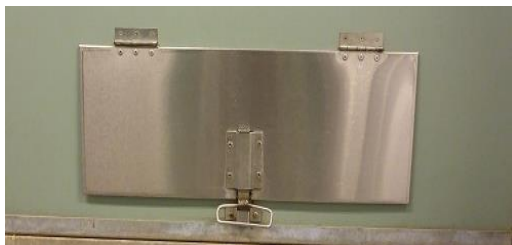
Bildet viser luke som dekker til fôrluken fremstilt på de to foregående bilder. Denne kan låses i lukket stilling med en fjærbelastet bolt.

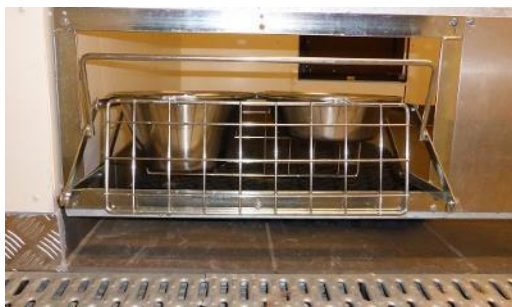
Bildet viser en annen løsning der åpningen er stor nok til at vann- og fôrskål kan føres inn og ut av åpningen, men for liten til at hunden kan rømme eller få hodet gjennom åpningen. Løsningen er utstyrt felt med netting som stenger åpningen både når fôrskålene er inne hos hunden og når de er trukket ut.

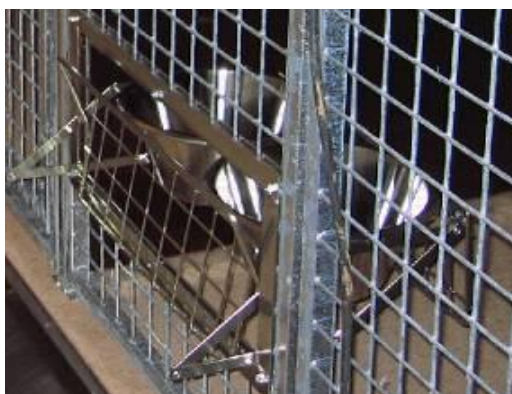
Bildet viser samme løsning som over, montert i vegg med åpen front. Dette bildet viser feltet som stenger åpningen. Legg merke til at denne løsningen er montert i den faste delen av veggen, ikke i døra.

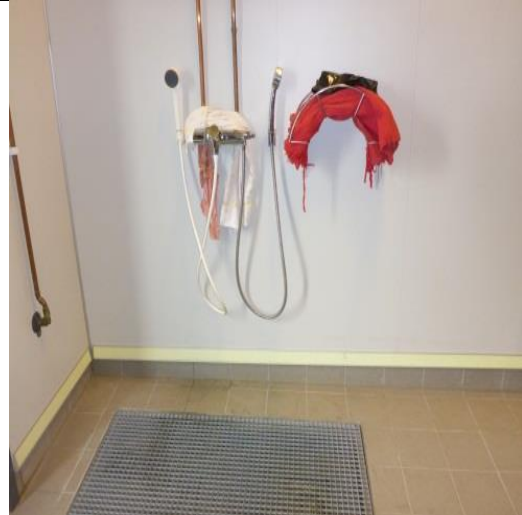
Bildet viser entré med rist og dusj til vask av hund.

Risten må ha et rutenett som er tett nok til å gi hunden en god flate å stå på men ikke så tett at det er fare for at klør kan settes fast.

Her kunne det med fordel har vært etablert en vask for å kunne ivareta håndhygiene for personellet, og hvis man monterte et badekarsarmatur med hånddusj ville dette kunne dekket begge behov.

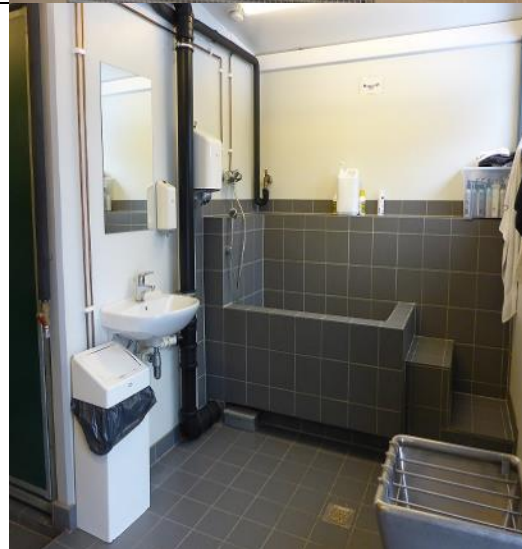
Bildet viser entré med etablert badekar til vask av hund.

Etablering av en slukrist i forkant av badekaret ville ha gitt mulighet for å skylle av hund stående på gulvet ved f.eks. behov for vask av poter e.l.

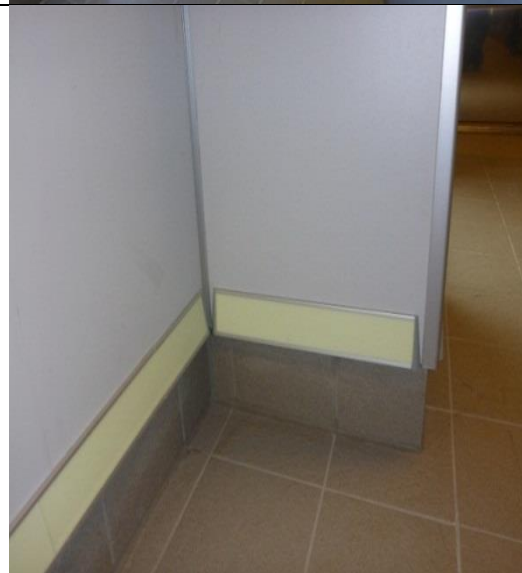
Bildet viser gulv og vegg med gode overganger som muliggjør godt renhold og som gir beskyttelse mot skarpe kanter.

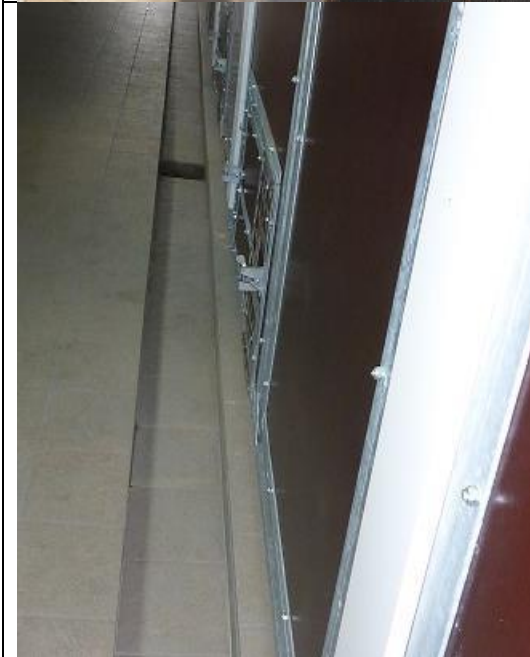
Bildet viser riktig plassering av innvendig avløpsrenne.

Bredden bør være minst 30 cm bred, og sluk må etableres i et stort nok antall til å sørge for at dybden på slukrenna ikke overstiger 10 cm.

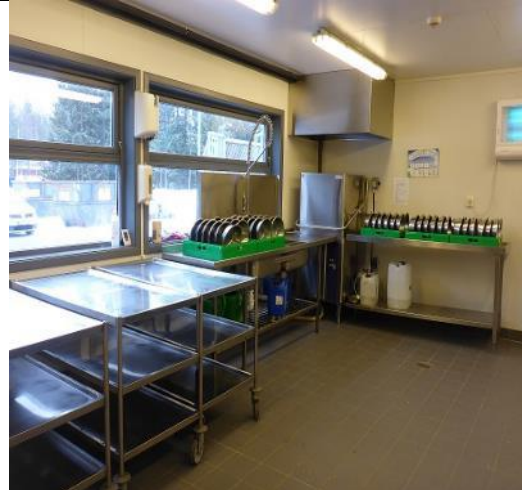
Bildet viser funksjonell løsning av fôrkjøkken med trillebord for utfôring og med vaskemaskin til vask av fôr- og vannskåler.

Størrelsen på dette rommet/arealet tilpasses antall hunder kennelen er beregnet for.

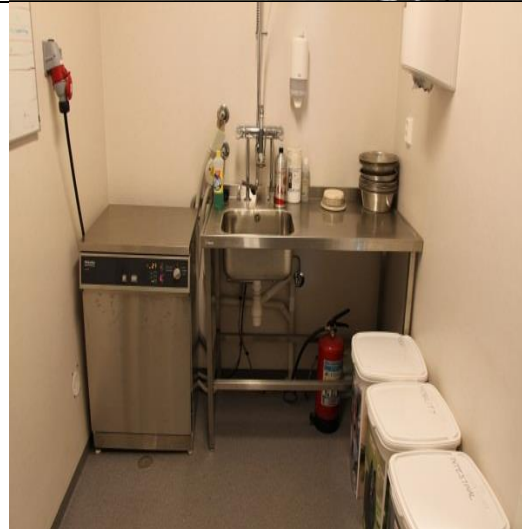
Bildet viser en løsning av fôrkjøkken for en kennel med et mindre antall hunder.

Her er benkeplass for tilberedning av fôr for liten og bør som et minimum tilpasses det antall skåler som skal tilberedes til hvert måltid.

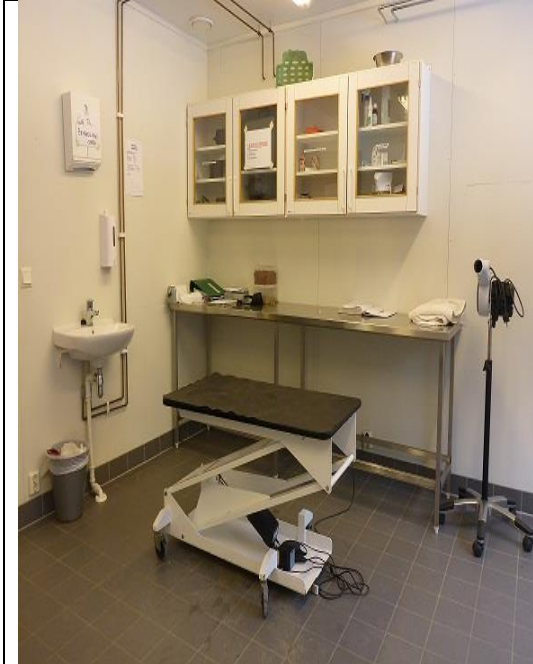
Bildet viser en løsning av rom til undersøkelse og stell av hund.

Legg merke til håndvask for ivaretagelse av god håndhygiene.

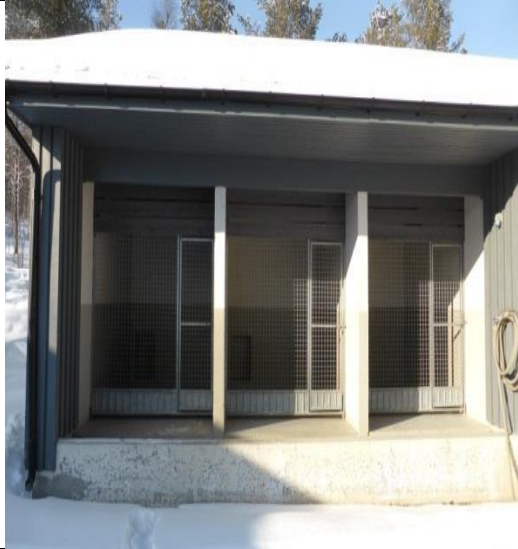
Bildet viser tak som er bygget godt over utvendig slukrenne og gir god skjerming mot nedbør.

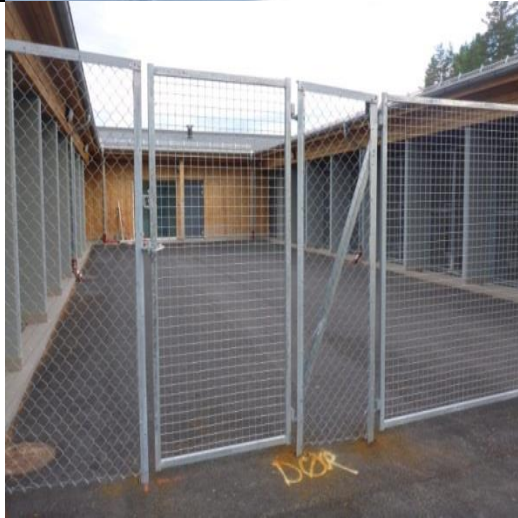
Bildet viser en utforming av kennel som gir god skjerming av utedel av burenhet både med tanke på vær og innsyn/trafikk.

I tillegg er det indre området avgrenset av en ytterligere barriere som virker som rømmingssikring.

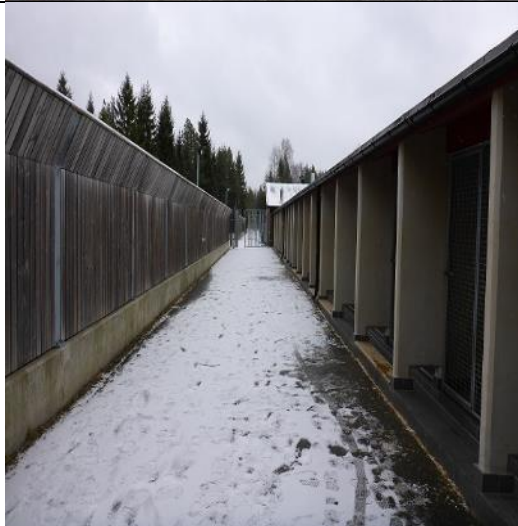
Bildet viser et eksempel på levegg som skjermer mot nedbør og vind.

Plassering av denne bør vurderes iht. overveiende vindretning og evt. støykilder.

Man bør tilstrebe at slike levegger lages av gjennomsiktig materiale for ikke å frata hundene muligheten til å observere via visuelle inntrykk.

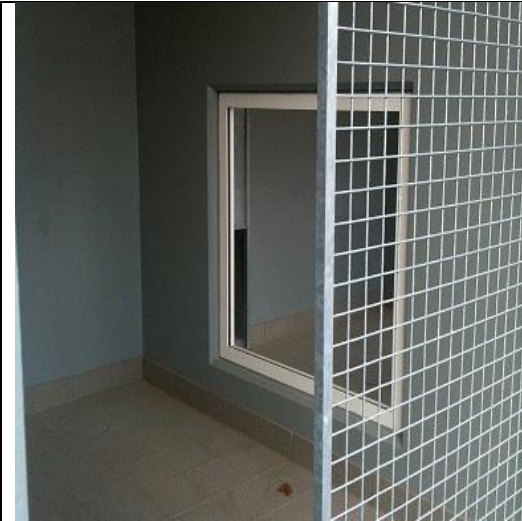
Bildet viser en løsning som øker hundenes mulighet for kontakt med hverandre med et vindu mellom utearealer.

I en slik løsning vil glasset bli utsatt for stor påkjenning og må derfor være av høy kvalitet, alternativt av et slagfast plastmateriale.

Det er ikke alle hunder som trives med å se andre hunder. Slike løsninger må derfor etableres med en mulighet for å blende av de gjennomsiktige feltene ved behov.

Utearealet er bygget av materialer som ikke skader hundene og som er lette å holde rene.

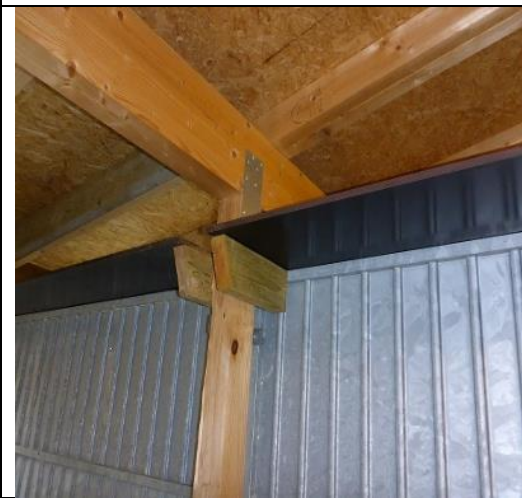
Bildet viser løsning for rømningssikring av uteareal der skillevegg ikke går helt opp mot taket.

Her er kravet ivaretatt ved å montere en plate 90 grader på veggen ved ca. 2 meters høyde. Dette hindrer hunden i å klatre over.

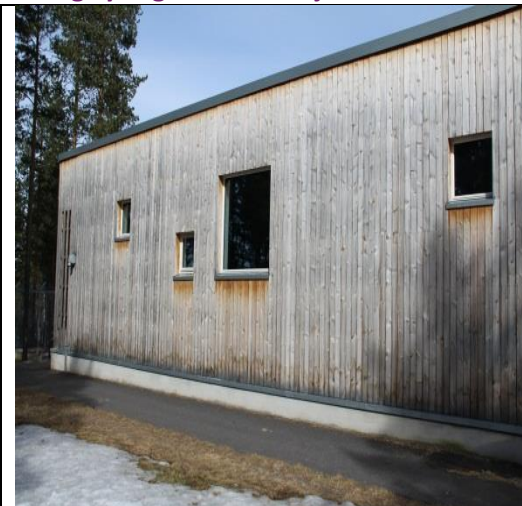
Bildet viser vinduer for å sikre innslipp av dagslys og som nødventilasjon dersom mekanisk ventilasjon skulle svikte.

Vinduene er plassert høyt på veggen i den hensikt å hindre eventuelle løse hunder i å kunne rømme når vinduene benyttes til lufting.

Vinduer og dører som skal kunne benyttes til ventilasjon bør kunne dekkes av myggnett.

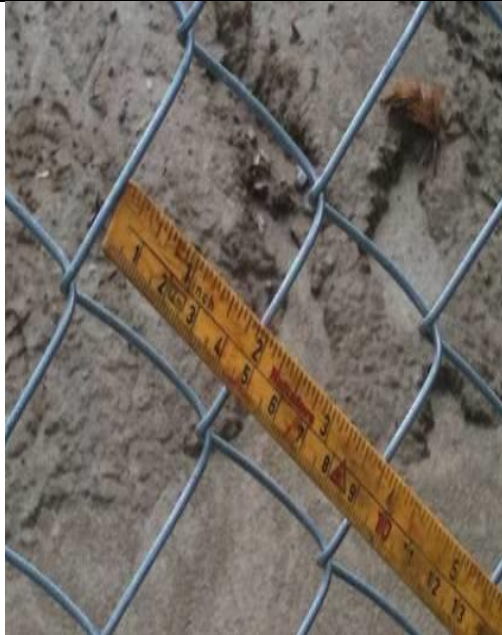
Bildet viser alternativ nettingløsning, med riktig tykkelse og riktig maskestørrelse.

NB: Husk at dersom nettingen blir strukket under montering, vil målene kunne endres og hundene vil kunne sette seg fast.

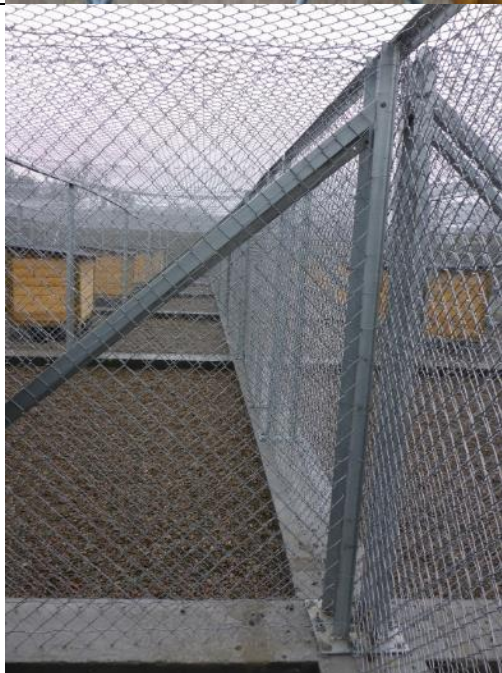
Bildet viser mulig løsning mellom to ulike oppstallingsområder for å unngå snute til snutekontakt.

Nettingen er montert med avstand mellom hvert lag.

Det er viktig å forankre nettingen ned mot grunnen ved bruk av bunntråd og med hyppige innfestninger mot underlaget.

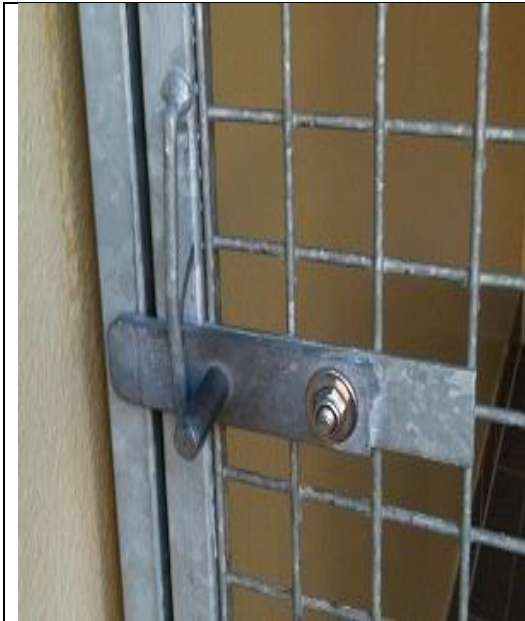
Bildet viser utforming av håndtak som er enkle å betjene med én hånd.

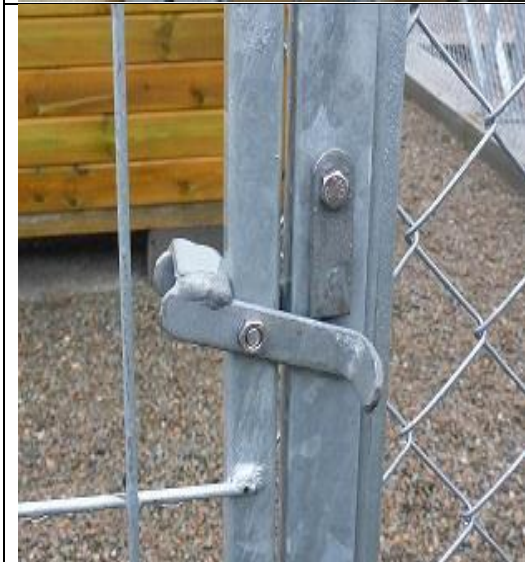
Bildet viser utforming av håndtak som er enkle å betjene med én hånd.

Dette håndtaket kan i tillegg sikres med en sperre.

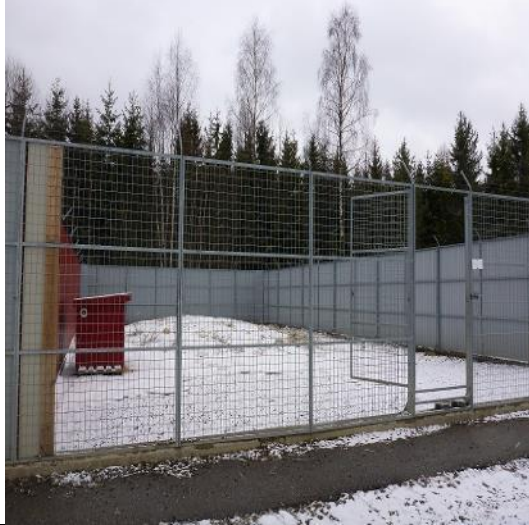
Bildet viser stor luftegård med overheng på gjerdet som rømmningssikring.

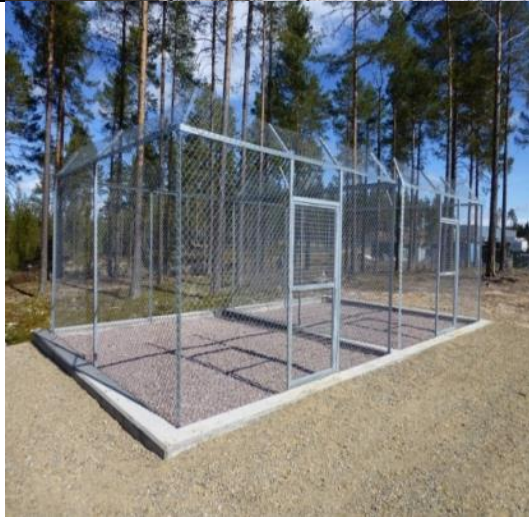
Bildet viser godt utformede luftegårder med overheng på gjerdet som rømmningssikring.

(Luftegården manglet hundehus på dette tidspunktet).

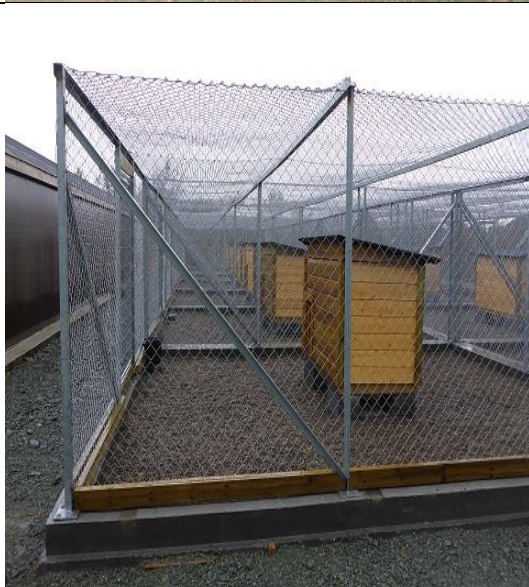
Bildet viser luftegård med heldekkende rømmningssikring (tak av netting) og med hundehus.

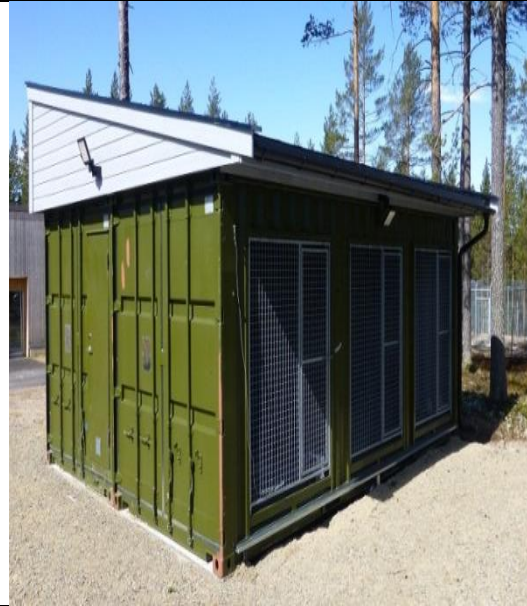
Bildet viser en sykeavdeling som egen frittstående enhet.

Denne har plass til to hunder, har sluseinngang med håndvask, slukrist i gulv.
Det er etablert to luftegårder i tilknytning til denne.

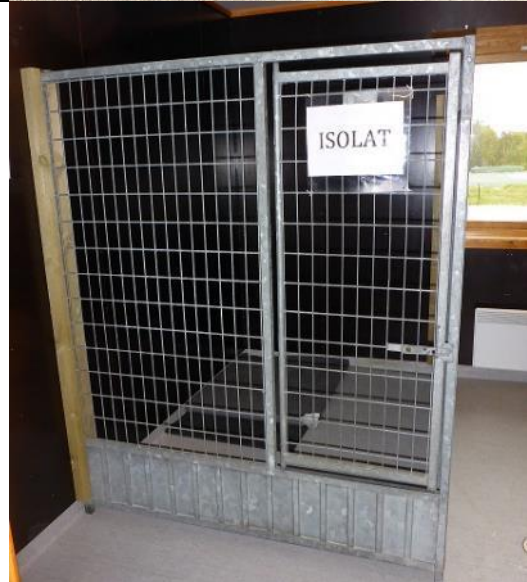
Bildet viser et sykebur som er bygget i et separat rom i et eksisterende kennelbygg.

Den avbildede løsningen ivaretar krav om mulighet til å skille et individ fra resten av hundene, men er ikke ideelt med tanke på renhold mm.
