COB-hall Flesland – riving 2022

Forsvarsbygg

Miljøkartleggingsrapport og avfallsplan

DOKUMENTKODE: 10245421-01-RIM-RAP-001

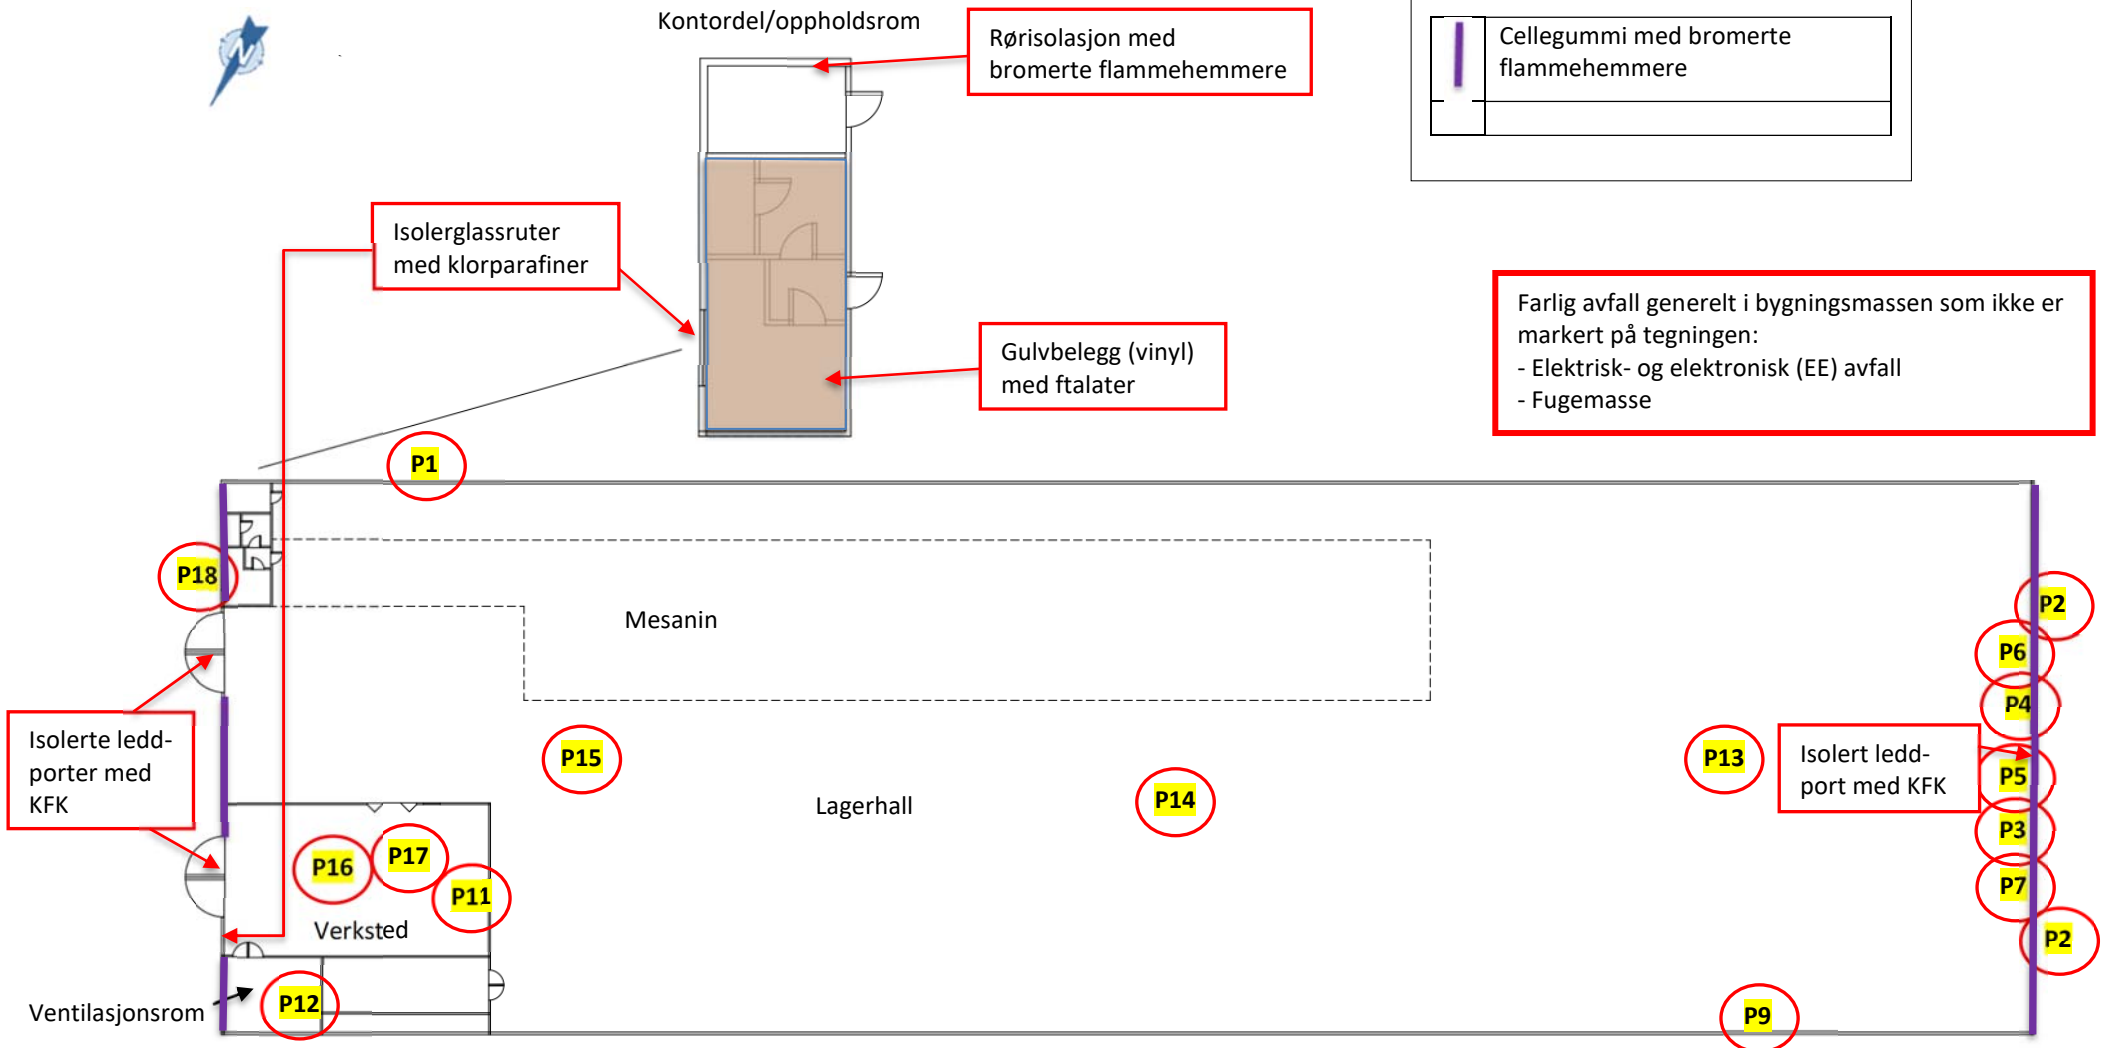
Figur 10: Plantegning med prøvetakingspunkter (P1–P7, P9 og P11–P18) og registreringer av farlig avfall i første etasje i lagerhallen, verkstedet, ventilasjonsrommet og kontordelen. Kilde: Tegning nr. VSD/BA 1201030025 COB Hall, mottatt fra Forsvarsbygg.

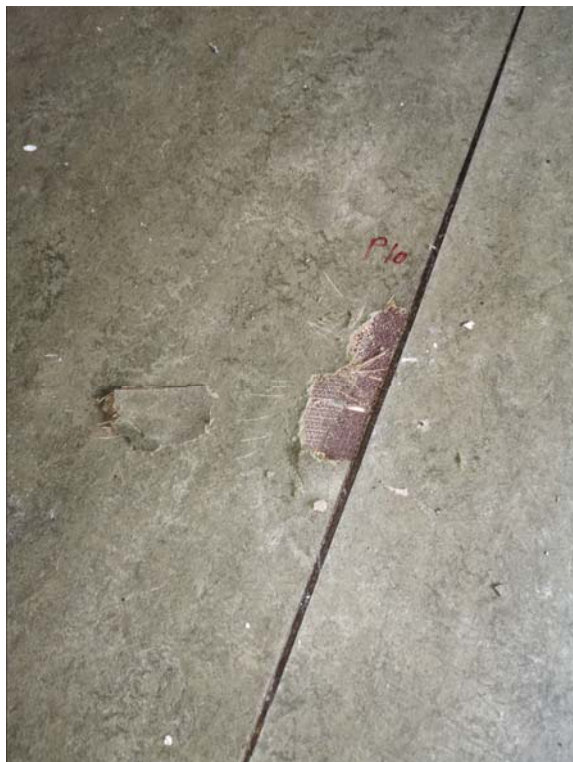
Det ble registrert linoleumsbelegg på gulvet i andre etasje i kontordelen (Figur 11). Det ble tatt stikkprøver av gulvbelegget i ett av rommene (prøve P10). Det ble ikke påvist asbest i prøven. Linoleumsbelegget leveres som ordinært avfall til godkjent mottak.

Figur 11: Linoleumsbelegg på gulv i andre etasje i kontordel. Det ble ikke påvist asbest i gulvbelegget.

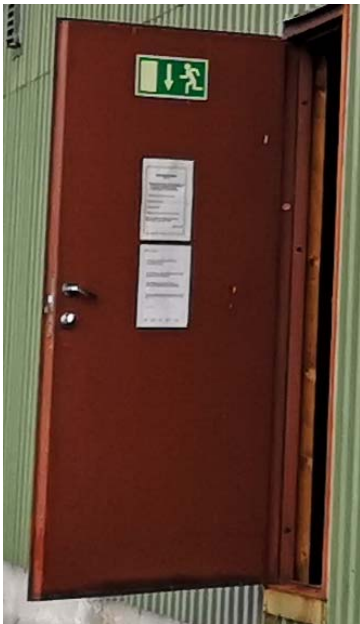
Lagerhallen er oppført i ca. 1985. På bakgrunn av dette, samt at det på én av branndørene stod skrevet at døren var fabrikkert i 1985 (Figur 12), antas alle branndørene i lagerhallen å ikke inneholde asbest. Branndørene leveres som metallavfall til godkjent mottak.

Figur 12: Branndør fra 1985. Døren inneholder ikke asbest.

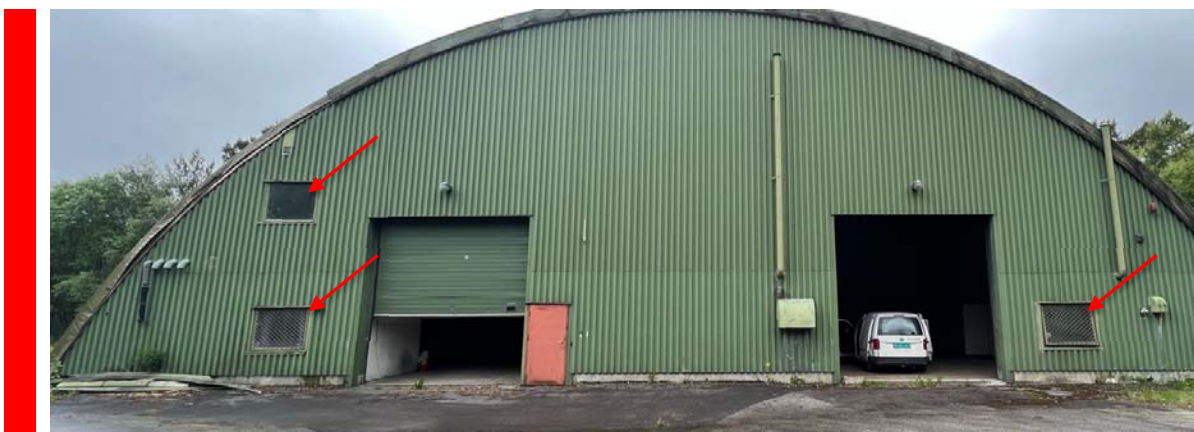
Figur 14: Isolerglassruter med innhold av klorparafiner. Foto: Multiconsult.

Det ble registrert 3 stk. isolerglassvinduer fra 1985 i hallen, se Figur 14. Vinduene stables på pall for å hindre knusing og leveres som farlig avfall med klorparafiner til godkjent mottak.

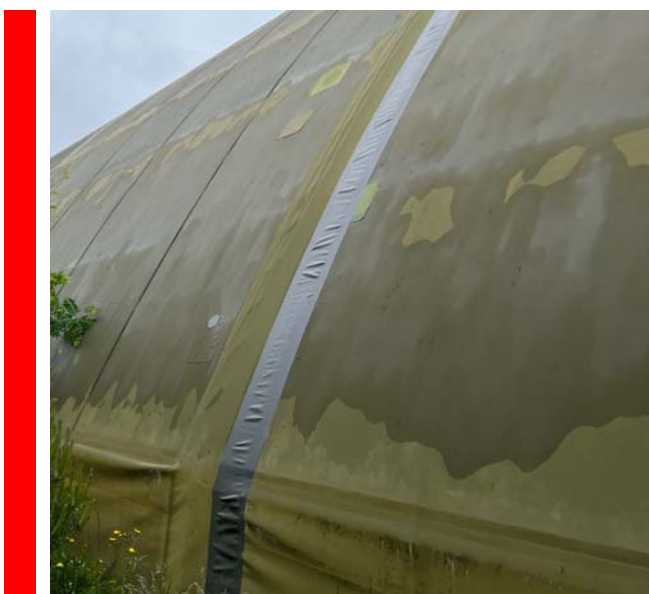
Taket er tekket med en utvendig duk merket Protan type 68 (Figur 15). Det ble tatt prøve av duken (prøve P1), og det ble påvist ftalater over grensen for farlig avfall.

Figur 15: Takduk på lagerhall. **Duken inneholder ftalater over grensen for farlig avfall.**

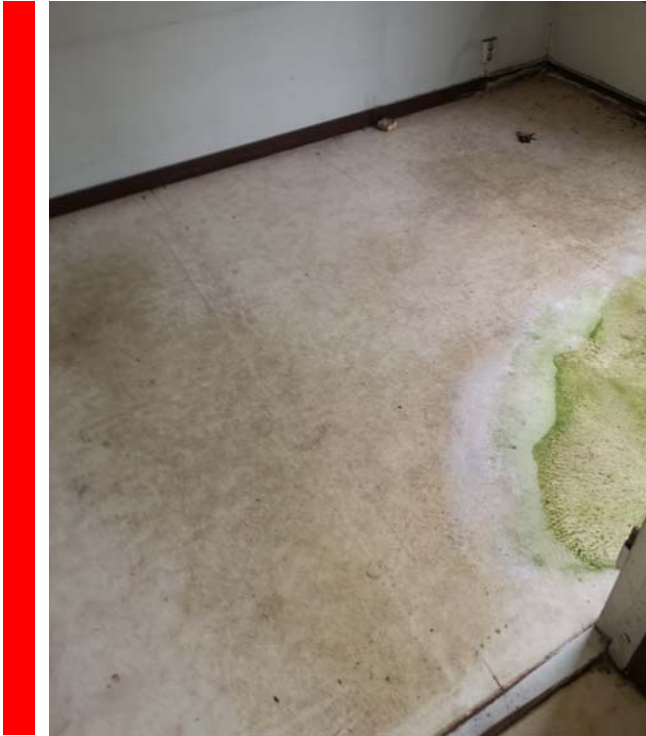
I rommene i første etasje i kontordelen er det vinylbelegg på gulvet (Figur 17). Vinylbelegg inneholder erfaringsmessig ftalater over grensen for farlig avfall.

Figur 17: Vinylbelegg på gulv i første etasje i kontordel. Vinylbelegget inneholder erfaringsmessig ftalater over grensen for farlig avfall.

Vinylbelegg sorteres ut som egen fraksjon med innhold av farlig avfall med ftalater, og leveres til godkjent mottak.

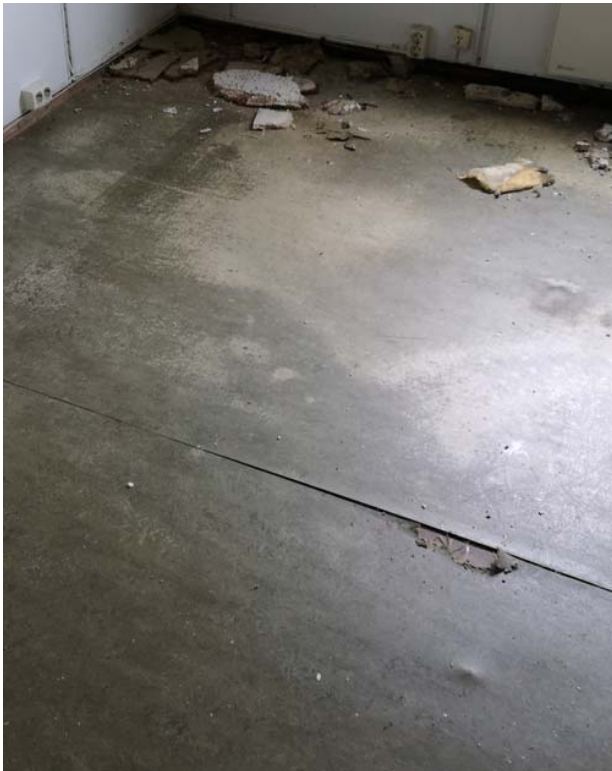
Det er registrert linoleumsbelegg på gulvene i andre etasje i kontordelen (Figur 18). Det ble ikke påvist asbest i belegget (jf. kapittel 6.2.2). Linoleumsbelegget håndteres som ordinært avfall.

Figur 18: Linoleumsbelegg på gulv i andre etasje i kontordelen.

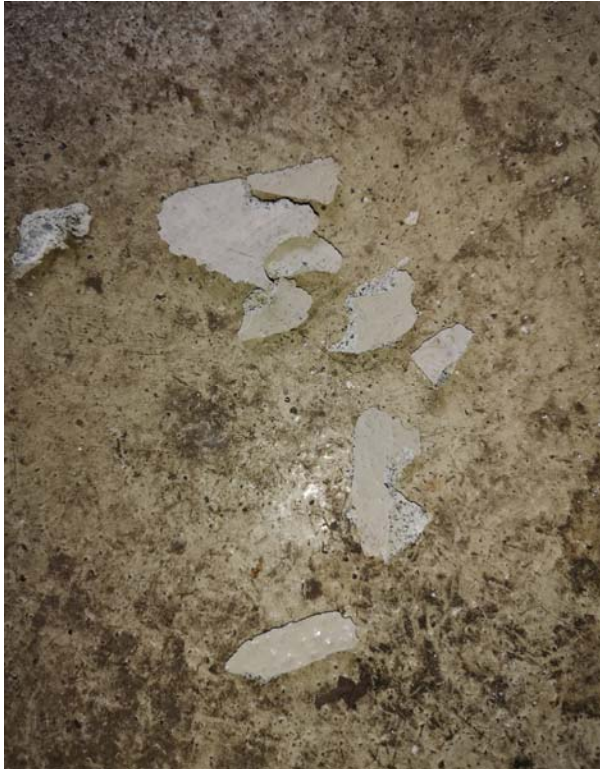
Det ble tatt en stikkprøve av epoxybelegget på gulvet i verkstedet (prøve P16, Figur 19). Det ble ikke påvist tungmetaller, PCB eller asbest som klassifiserer belegget som farlig avfall.

Figur 19: Epoxybelegg på gulv i verksted. Prøve P16 ble tatt av belegget. Det ble ikke påvist tungmetaller, PCB eller asbest som klassifiserer belegget som farlig avfall.

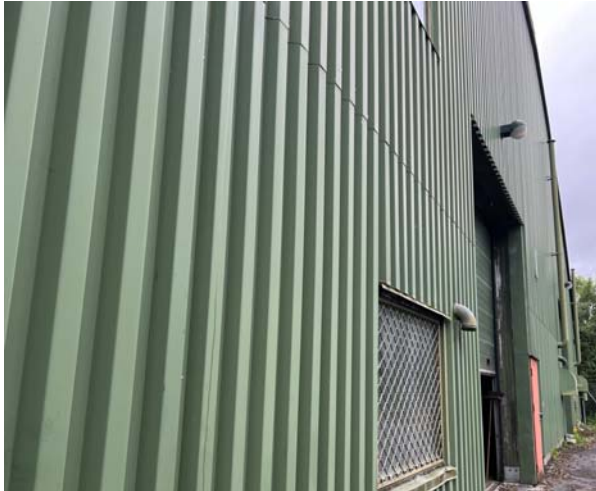
Det ble registrert maling på stålplatene på fasadene i lagerhallen, se Figur 20. Det ble ikke observert maling som flasket på stålplatene. Stålplatene leveres som metallavfall til godkjent mottak.

Figur 20: Grønnmalte stålplater på fasader på lagerhall.

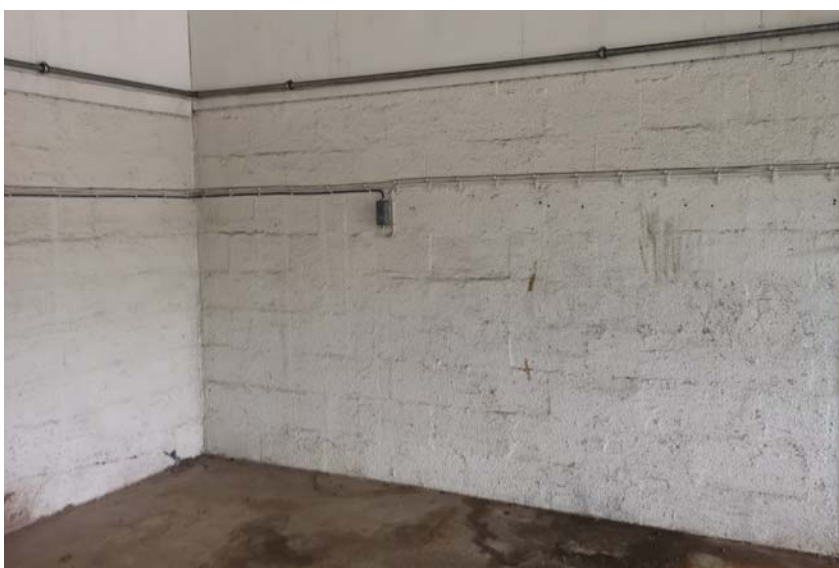
På begge sider av innerveggene i verkstedet i lagerhallen er det maling på Leca. Det er ikke påvist PCB eller tungmetaller over grensene for farlig avfall i malingen i prøven som ble tatt (prøve P11, Figur 21).

Figur 21: Hvit maling på Leca-vegg i verksted. Prøve P11 ble tatt av malingen. Det ble ikke påvist PCB eller tungmetaller over grensen for farlig avfall i malingen.

Ved riving og fjerning (dvs. ikke nyttiggjøring på området) skal malte tyngre bygningsmaterialer leveres til godkjent mottak som ordinært avfall.

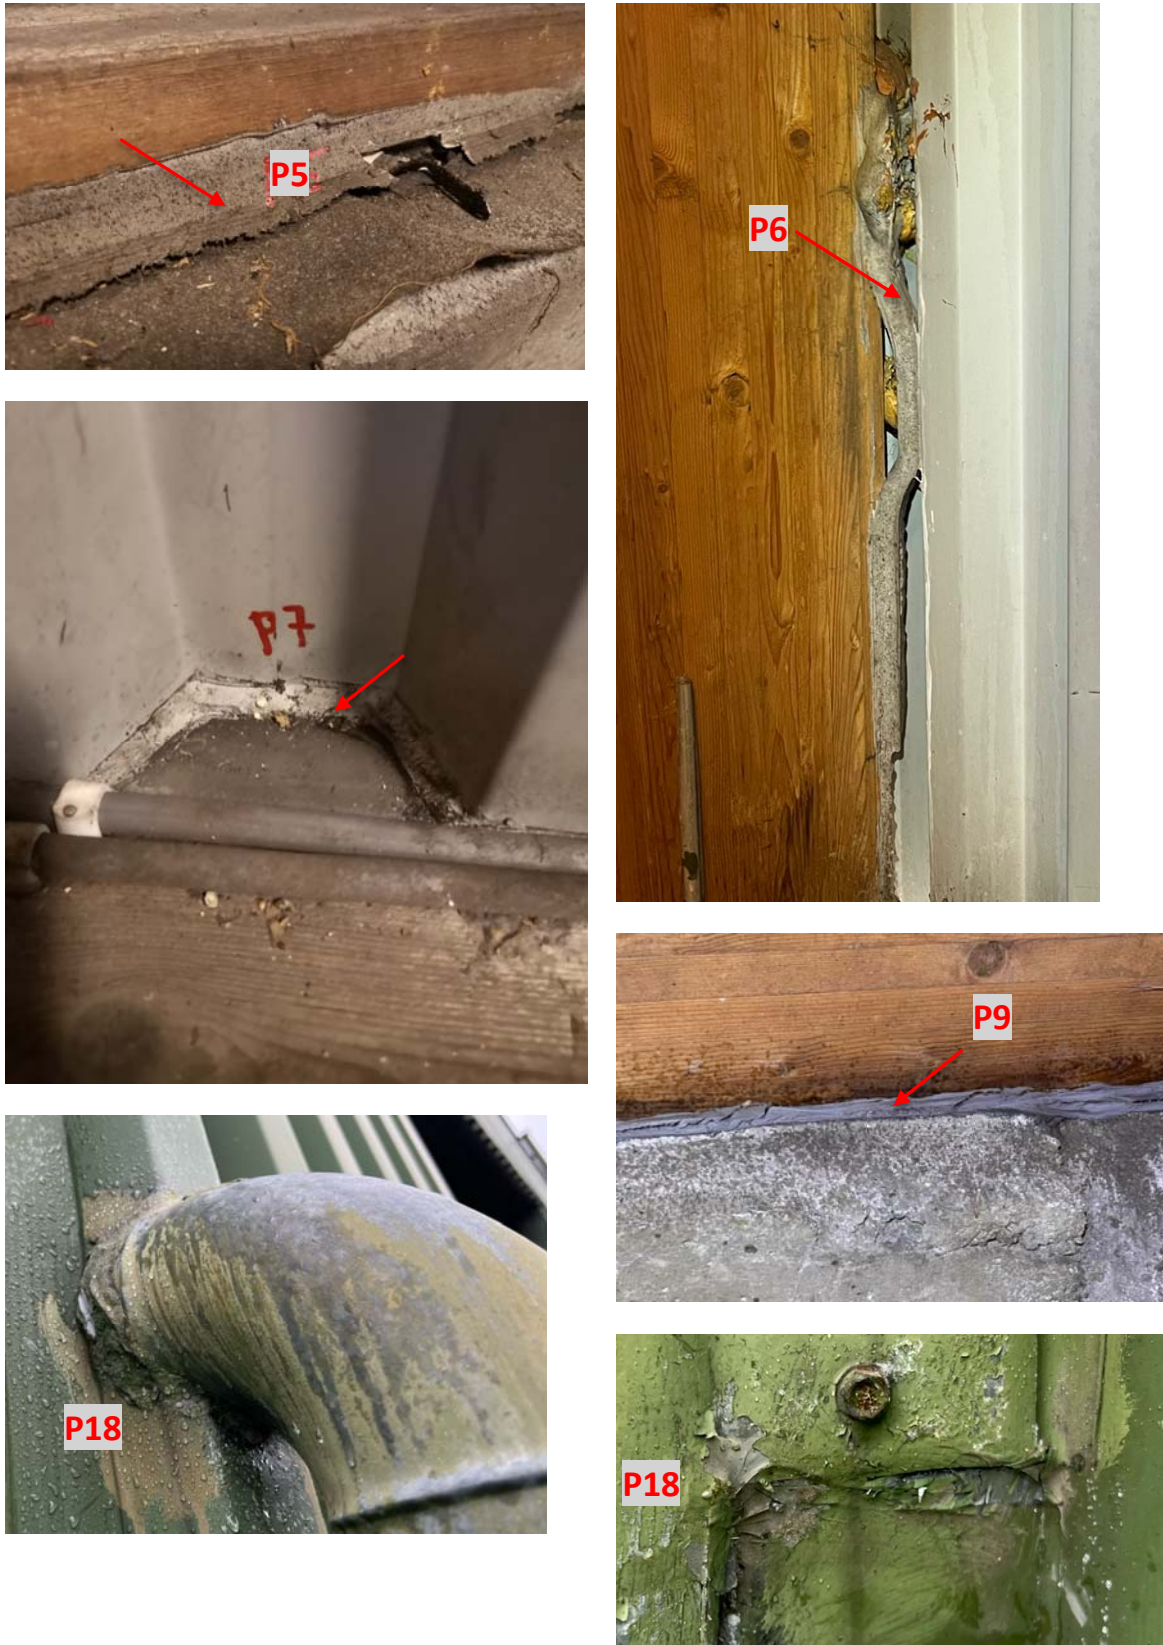
Figur 22: Fugemasser observert inni og på nordøstre fasade på lagerhallen. Det ble ikke påvist PCB i prøvene av fugemassene. All fugemasse som påtreffes under rivingen skal fjernes og leveres til godkjent mottak som organisk avfall med halogener.

Det kan også være skjulte fuger med innhold av helse- og miljøfarlige stoffer spesielt rundt vinduer og dører. Dersom det under rivingen påtreffes andre typer fugemasse enn det som er omtalt i rapporten, skal disse håndteres som farlig avfall så lenge det ikke kan dokumenteres at fugene ikke er farlig avfall.

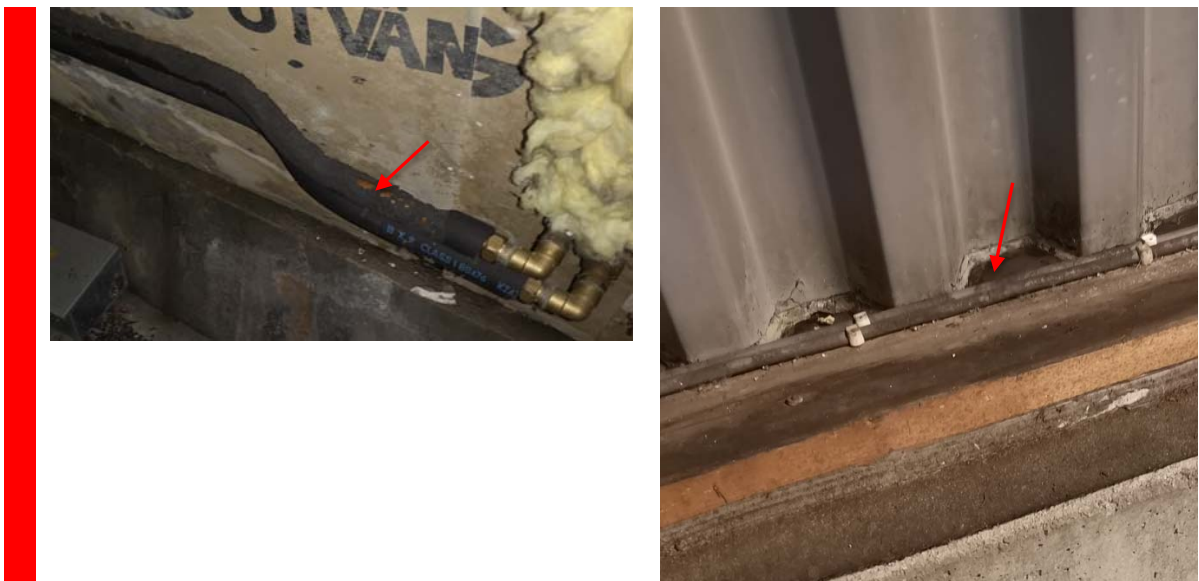
Måling med håndholdt XRF-pistol har påvist høye nivåer av brom i cellegummien/fugen mellom grunnmuren og fasadeplatene.

Figur 23: Cellegummi som isolasjon rundt rør (venstre bilde), og mellom stålplater i fasade og grunnmur (høyre bilde). **Cellegummien inneholder bromerte flammehemmere over grensen for farlig avfall, og skal leveres til godkjent mottak for farlig avfall.**

All isolasjon av cellegummi skal leveres til godkjent mottak som farlig avfall mhp. bromerte flammehemmere.

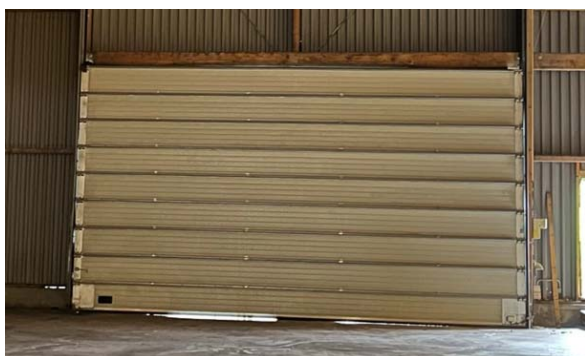
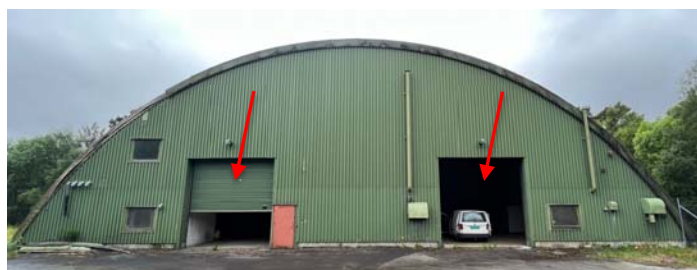
Det ble registrert tre leddporter i lagerhallen, se Figur 24. Leddportene er av fabrikat Crawford og antas å være fra ca. 1992. Leddporter produsert før 2003 leveres hele til godkjent mottak som farlig avfall.

Figur 24: Isolerte leddporter i lagerhallen. **Leddportene leveres hele til godkjent mottak som farlig avfall.**

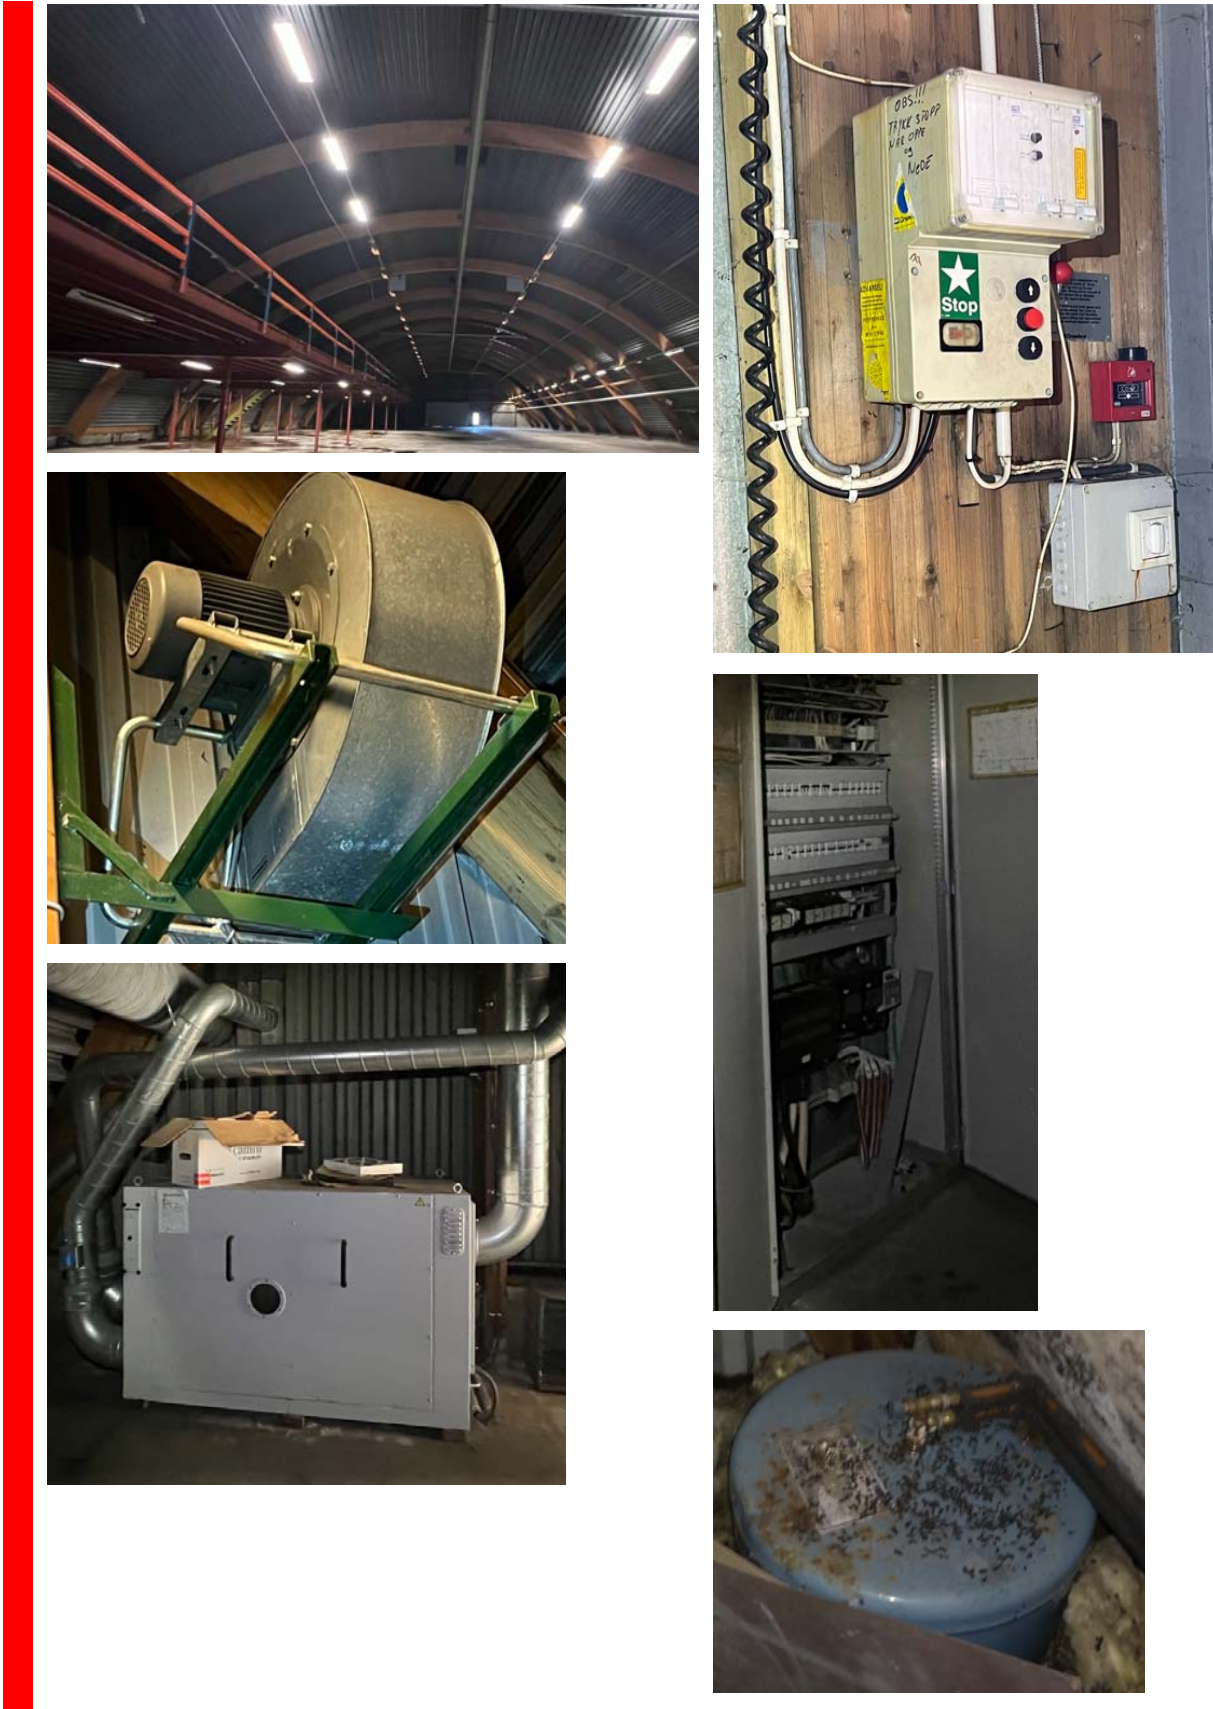
Det er registrert elektriske kabler, sikringsskap, panelovn, lysarmaturer, varmtvannstank, elektriske motorer til leddporter, elektrisk vifter, ventilasjonsaggregat, lysbrytere og el-bokser i bygningen (Figur 25).

Figur 25: Eksempler på EE-avfall i bygningen.

Alt EE-avfall demonteres fra bygningen uten at det knuses, og legges i egnede enheter. EE-avfall sorteres i følgende underfraksjoner (dersom relevant): Lysrør, sparepærer og andre lyskilder, radioaktive røykvarslere, kabler, små lette enheter og større tyngre enheter. Avfallet leveres til godkjent mottak som EE-avfall.

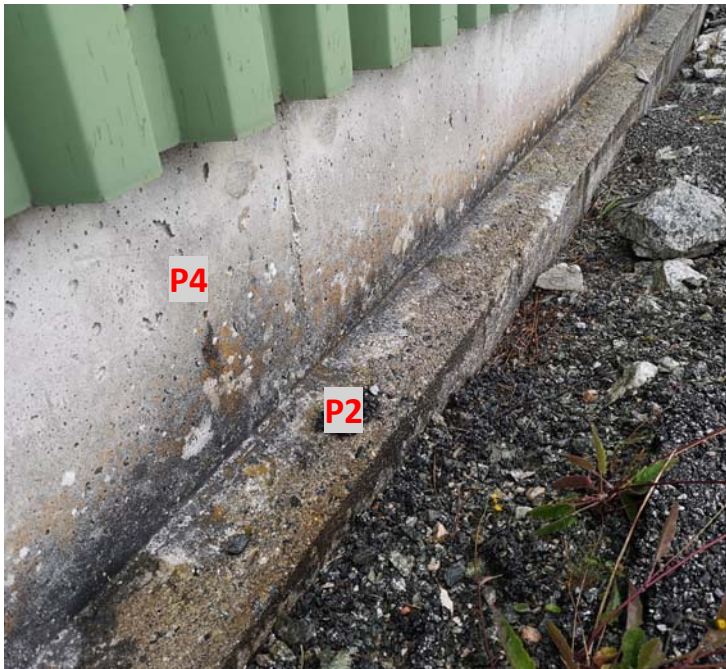
Figur 26: Bilde av fundamentet til grunnmuren, og grunnmuren. Prøve P2 og P4 ble tatt av betongkonstruksjonene.

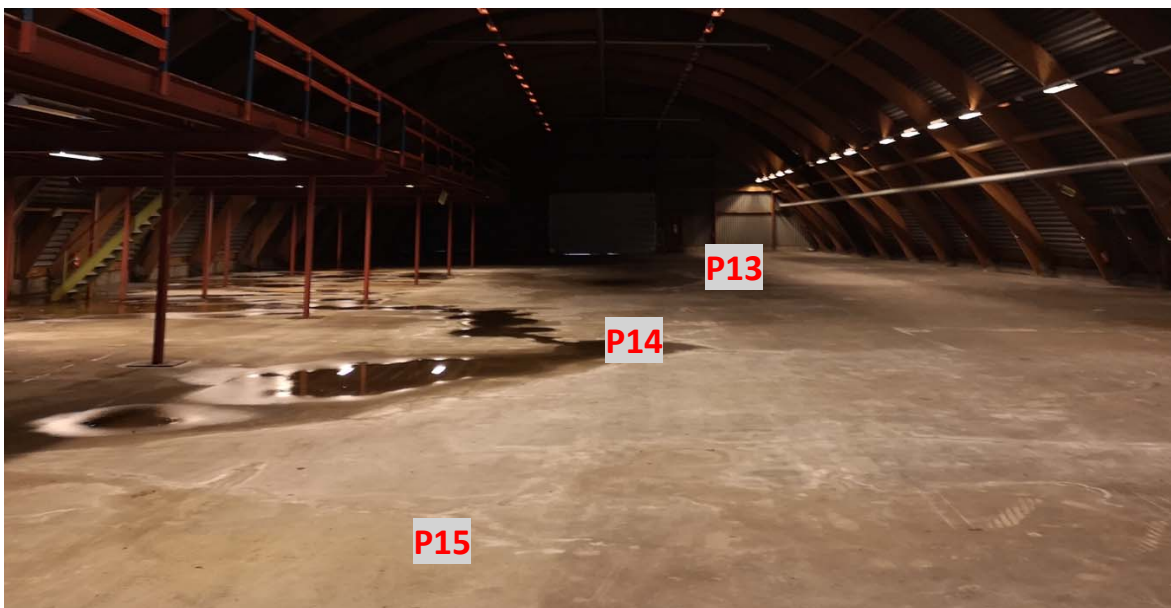
Figur 27: Bilde av betongdekket i lagerhallen. Prøve P13–P15 ble tatt fra ulike deler av betongdekket.

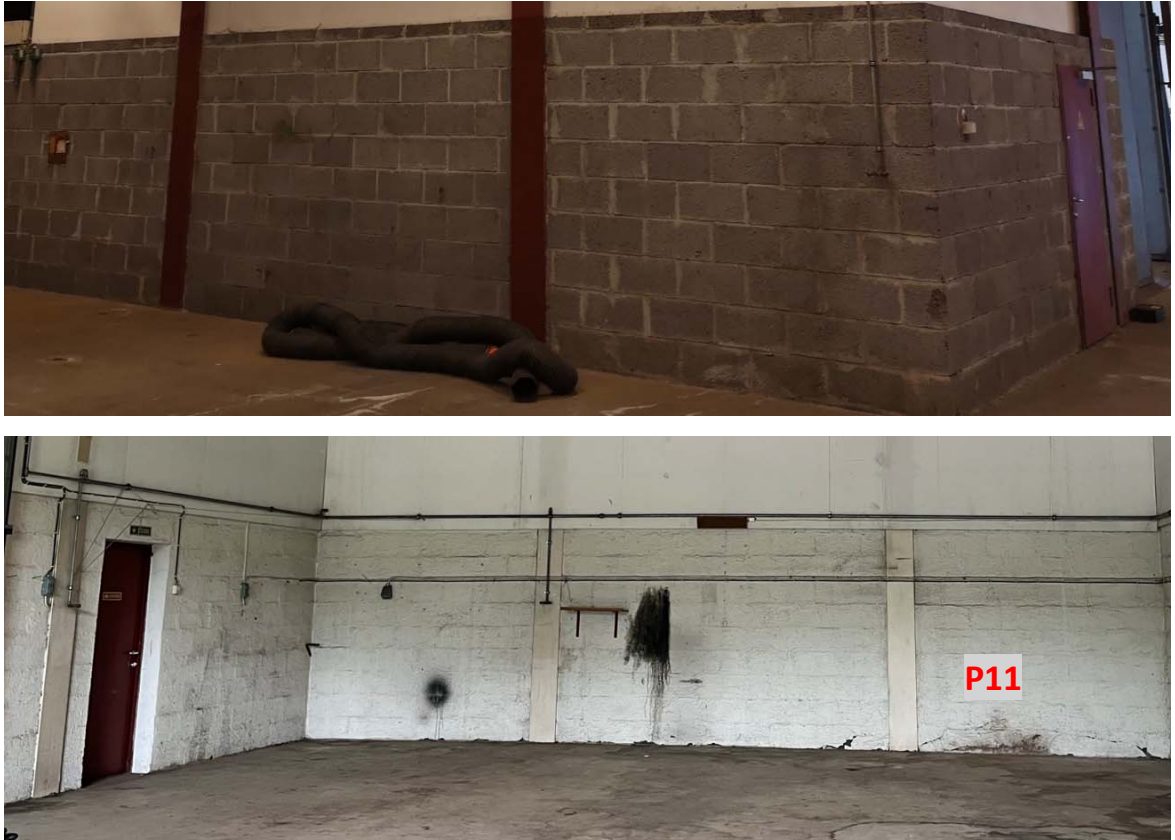
Figur 28: Bilde av umalte og malte Lecavegger i verkstedet. Prøve P11 ble tatt av hvit maling på Leca-vegger.
