# ► Miljøteknisk rapport og tiltaksplan

Laksevåg barnehage

Oppdragsnr.: 52200125 Dokumentnr.: RIM-01 Versjon: D01 Dato: 2022-03-11

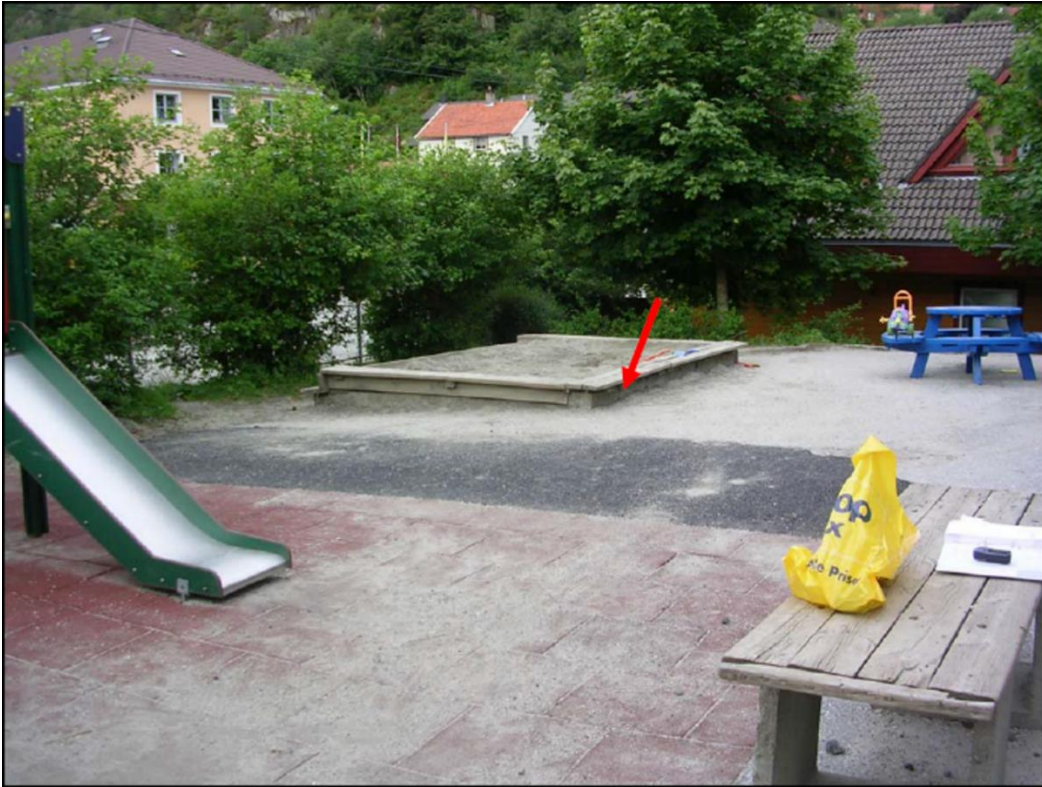
Figur 3: I 2009 ble det funnet CCA-impregnert trevirke rundt en sandkasse i tiltaksområdet i Laksevåg barnehage (rød pil). Foto er hentet fra NIVAs rapport «Jordundersøkelse i barnehager i Laksevåg bydel, Bergen kommune» [12].

I Laksevåg barnehage antas påvist grunnforurensning hovedsakelig å skyldes utlekking av tungmetaller fra CCA-impregnert trevirke i lekeapparater og andre konstruksjoner. På historisk flyfoto fra 2005 sees konturene av det som kan ha vært en sandkasse i området rundt borpunkt LAK-03, hvor prøvetatte masser er sterkt forurenset av metaller. Sandkassen var fjernet da NIVA gjennomførte grunnundersøkelser i barnehagen i 2008.

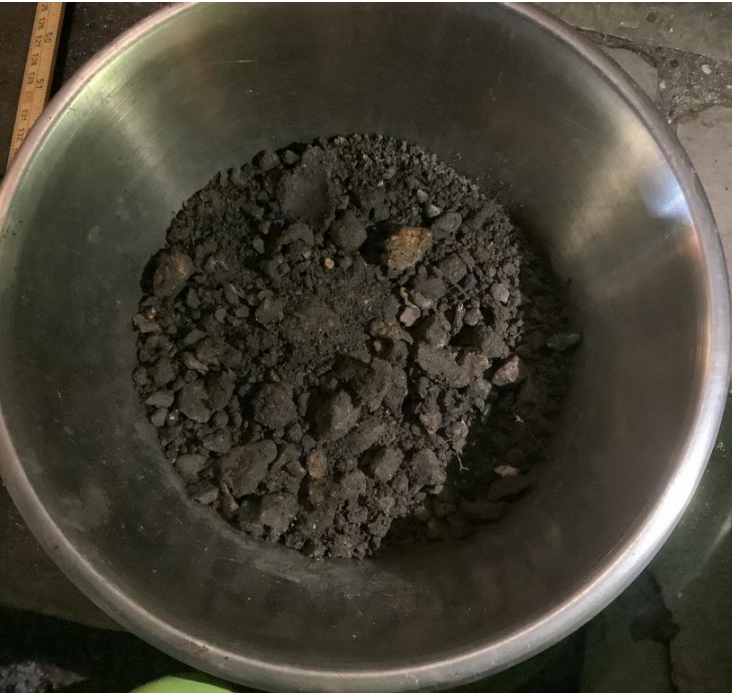
Prøvepunkt: LAK-01			
Lokalisering: se Figur 4			
Dyp (cm)	Prøve	Beskrivelse	Bilde
0-100	LAK-01 A	Jord med sand, grus og noe større stein. Noe tørt, gulbrunt, sandig materiale. Ikke lukt eller avfall.

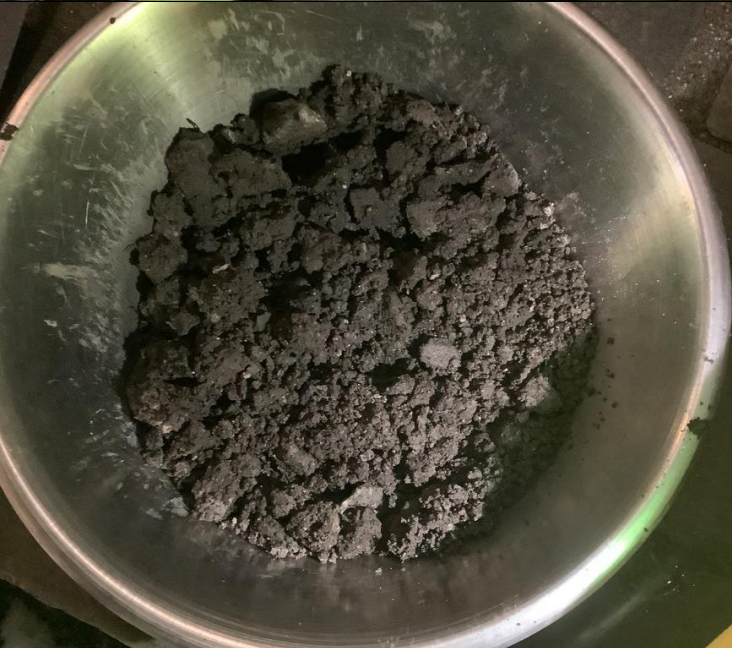
100-200	LAK-01 B	Jord med sand og grus. Ikke lukt eller avfall.

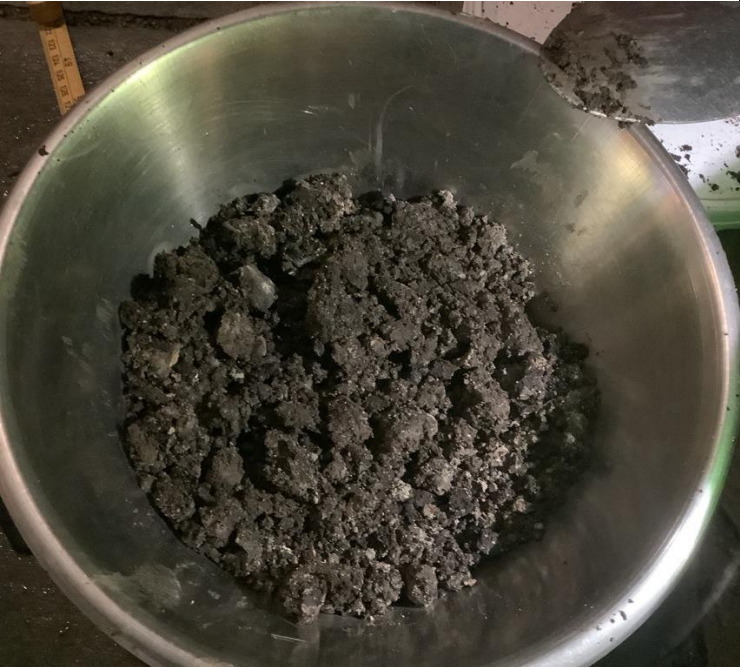
Prøvepunkt: LAK-02			
Lokalisering: se Figur 4			
Dyp (cm)	Prøve	Beskrivelse	Bilde
0-100	LAK-02 A	Jord med sandkorn de øverste 30 cm. Jord med grålig silt/leire fra ca. 30 cm.

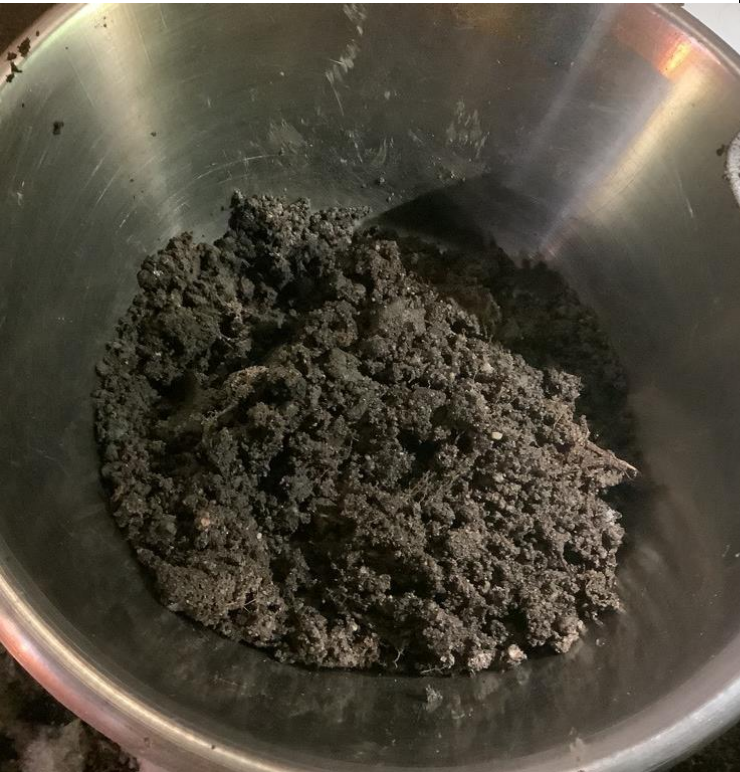
Prøvepunkt: LAK-03			
Lokalisering: se Figur 4			
Dyp (cm)	Prøve	Beskrivelse	Bilde
0-100	LAK-03 A	Jord og sand med noe grus og mye røtter. Ikke lukt eller avfall.
