► Miljøsaneringsbeskrivelse

Laksevåg barnehage

Oppdragsnr.: 52200125 Dokumentnr.: RIM01 Versjon: J01 Dato: 2022-02-18

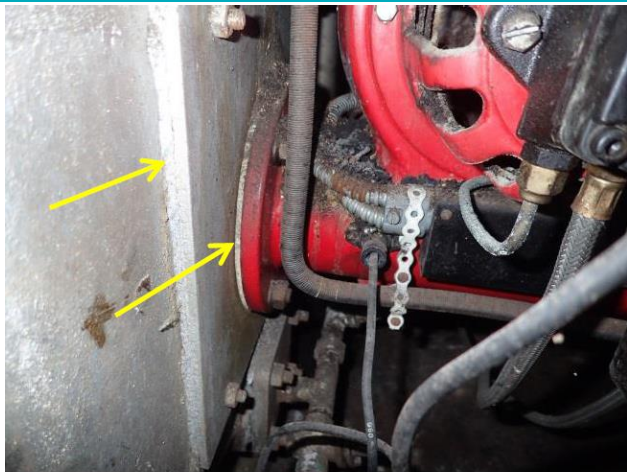
Materiale	Plassering	Mengde	Bilde
Pakninger på utrangert fyrkjele i kjeller (ref. asbestkartlegging utført av Rambøll i 2017).	Kjeller	2 stk.

<p>Bilde nr. 4 – Pakninger rundt brenner og luker på fyrkjel inneholder asbest (piler).</p>

Fjerning av asbest krever asbestsanering av firma med godkjenning fra Arbeidstilsynet. Arbeidet må utføres iht. forskrift om utførelse av arbeid.

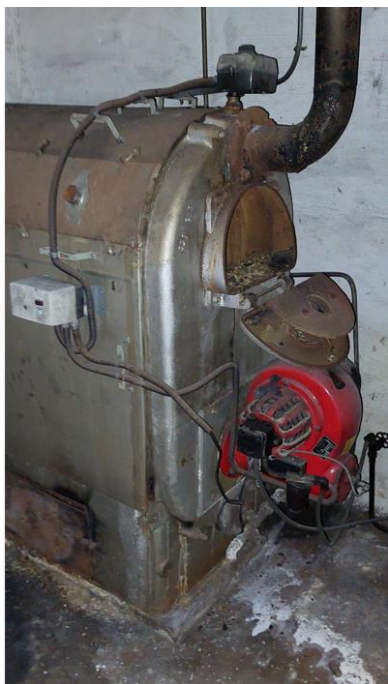
Figur 1: Foto av oljebrenner.

Kassert oljebrenner i kjeller. Ikke mulig å lese av måleinstrument. Mulig det inneholder olje i maskinen enda. Ikke vurdert.

Det må avklares med EE-avfallsmottaket hvorvidt de vil ta imot oljefylte maskindeler eller om de må være tomme ved levering. For at det skal være et aktuelt alternativ å levere en oljefylt oljebrenner til EE-avfallsanlegget må man også være sikker på at det er mulig å demontere og transportere transformatoren med oljen i, uten risiko for at olje lekker ut av transformatoren.

Dersom man kommer frem til at oljen bør evakueres før riving, kan det utføres omtrent slik:

Oljen pumpes over i transportable enheter, som store kanner eller oljefat. Disse lukkes forsvarlig. Innleveres til lovlig avfallsmottak som spillolje.

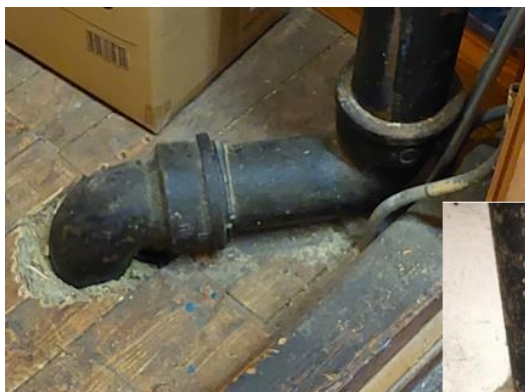
Frem til begynnelsen av 1970-årene ble det til avløpsvann og takvann i bygninger benyttet støpejernsrør. Slike rør ble fra fabrikk levert i ulike rørlengder, -vinkler og -dimensjoner. Rørene ble satt sammen på stedet. Rørlengdene hadde i den ene enden en muffe. Ved montering i bygningen satte man neste rørlengde nedi muffen på den forrige rørlengden. For å tette skjøtene mellom rørlengdene dyttet man først inn litt hamp eller asbestmasse rundt hele røret. Deretter ble skjøten fylt med flytende bly. Asbestmassen sitter altså under blyet; dvs. i vannets fallretning.

Om det er asbestmasse eller hamp i skjøten på slike rør er svært vanskelig å undersøke under en miljøkartlegging da det krever mye utstyr, kraft og dessuten ødelegger røret. Dersom det skal rives avløpsrør i støpejern anbefales entreprenøren å prøveta noen skjøter før oppstart, når vann og avløp er koblet fra, for å undersøke om rørskjøten inneholder asbest. Støpejernsrør er sprø, slik at det er mulig å slå i stykker skjøten med en slegge.

Figur 2. Gammelt avløpsrør av støpejern. Pilen viser plassering av eventuell asbestholdig tettemasse. Det er kun denne typen støpejernsrør vi kjenner til at det kan være brukt asbest i. Det er imidlertid ikke uvanlig at rørene er malt utenpå.

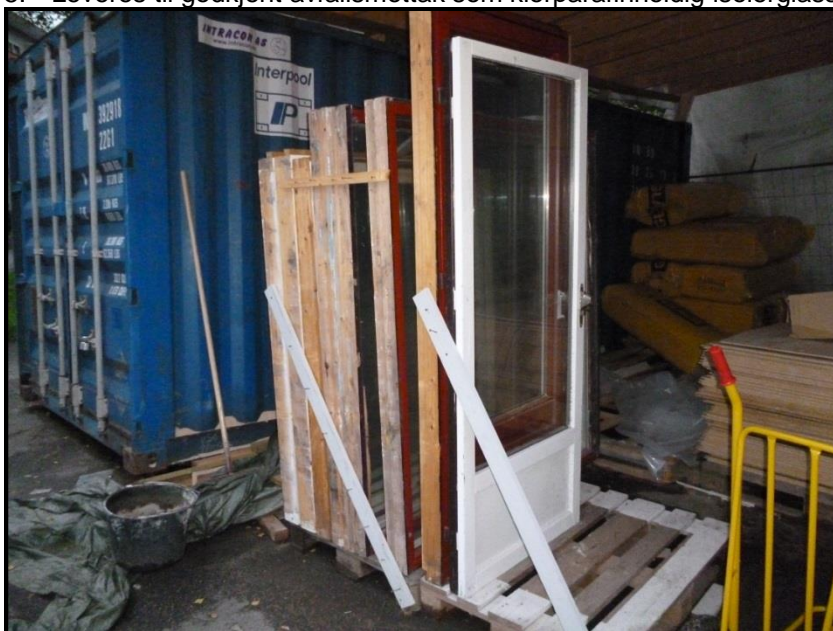
1. Vinduene tas hele ut av veggen.
2. Vanligvis settes vinduene stående på en treball og spikres fast/til hverandre med trelekter på skrå. Dette for å gjøre opplasting og håndtering av vinduene under transport og på mottaket så enkelt som mulig.
3. Vinduene settes i container eller rett på lastebil.
4. Glasset må ikke knuse under uttak eller transport.
5. Leveres til godkjent avfallsmottak som klorparafinholdig isolerglassvindu.

Figur 3: Slik kan vinduer og balkongdører klargjøres for transport.
