Befaringsrapport naturmangfold

Helsekvartalet

Oppdragsgiver:	Tysvær kommune
Tittel på rapport:	Befaringsrapport Helsekvartalet
Oppdragsnavn:	Helsekvartal - energi og miljø
Oppdragsnummer:	639644-01
Utarbeidet av:	Kristoffer Selvig
Tilgjengelighet:	Åpen

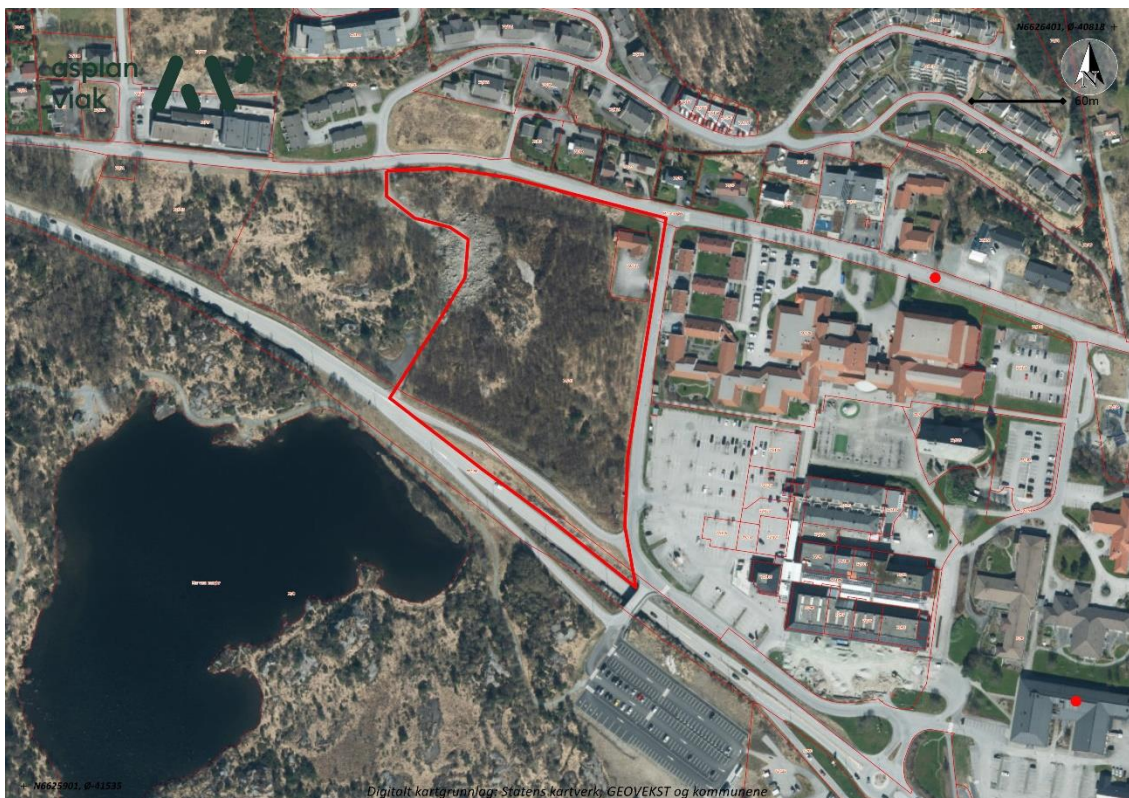
Figur 1 Kartleggingsområdet for Helsekvartalet markert med rødt omriss.

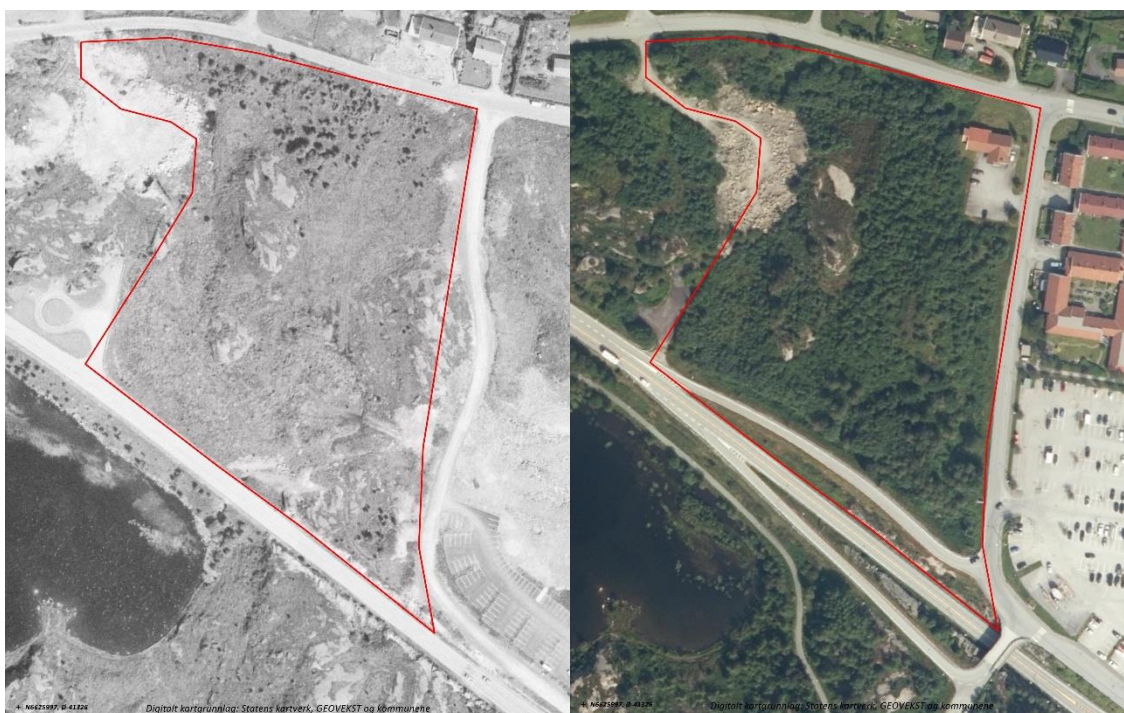
Historiske flyfoto viser at det har vært åpent landskap med lynchvegetasjon gjennom lang tid, frem til ca. 1986 da gjengroingen ble synlig i flyfotoene (Figur 2).

Figur 2 Ortofoto over kartleggingsområdet fra 1986 (t.v.), og 2019 (t.h.) (kilde: Statens kartverk)

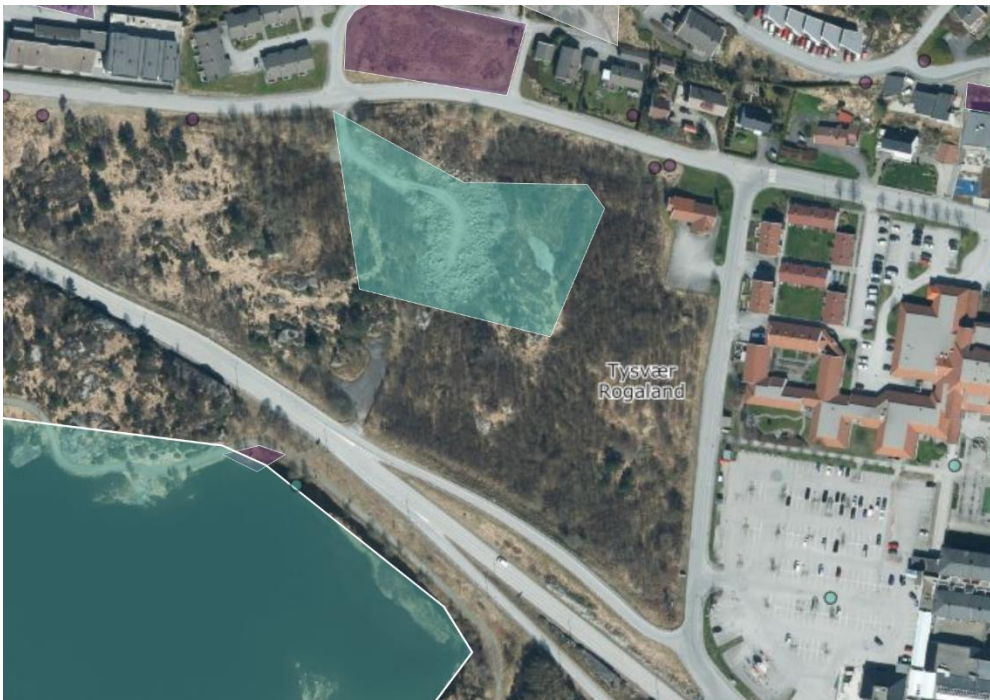
Fuglearten stillits og enkelte fremmede arter er registrert på tomten tidligere (Figur 3). Det er ikke registrert naturtypelokaliteter i nærheten av tomten fra før.

Figur 3 Forekomster av norske arter (grønne polygoner, leveområde for stillits innenfor tomten) og fremmede arter (lilla punkter og polygoner, herunder rynkerose, kjempespringfrø, gyvel, hagelupin og nattlys).

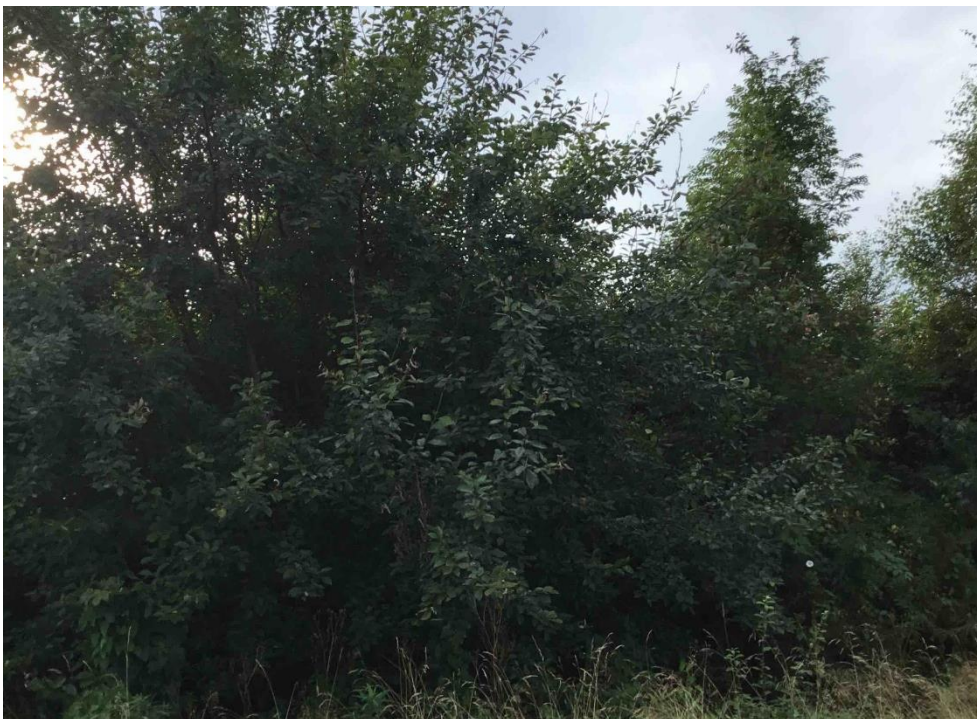
Figur 5 Området er preget av tett gjengroing av bl.a. selje.

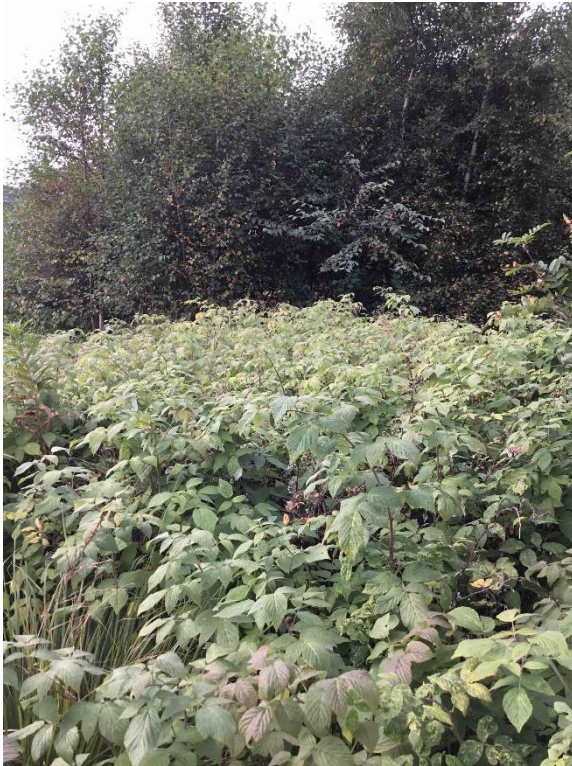
Figur 6 Bringebær, bjørk og bulkemispel (SE) er blant artene som finnes her i dag.

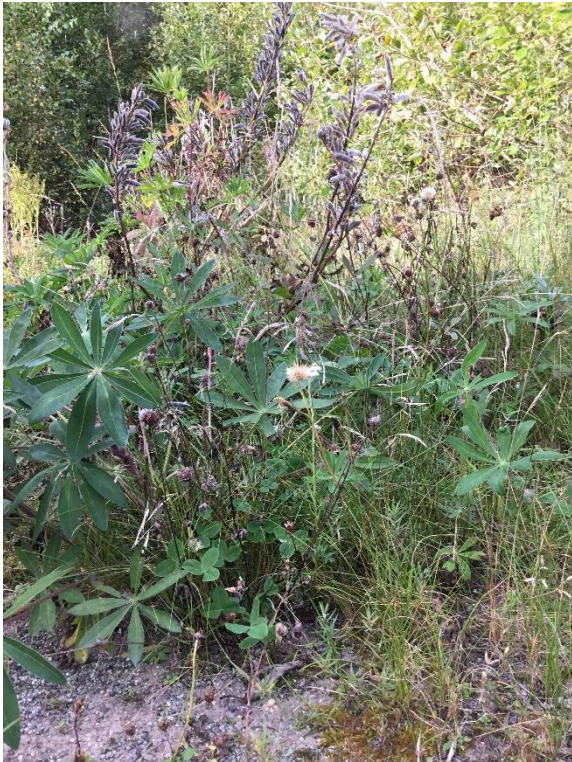
Det er nokså markant innslag av fremmede arter i området, særlig kjempespringfrø (SE), sprikemispel (SE), bulkemispel (SE), hagelupin (SE), gyvel (SE) og rynkerose (SE). Disse er særlig tilknyttet anleggsområdet og veikantene.

Figur 7 Lupin (SE) ved grusvei i området.

De fremmede artene rundt anleggsområdet og veiene bør hensyntas i forbindelse med massehåndtering, og massene må betraktes som infiserte. Infiserte masser hvor fremmede arter vokser kan inneholde frø, røtter eller andre deler av planten som kan spire til nye planter. I det følgende gis det anbefalte tiltak ut fra vurderinger av risiko for spredning og negativ påvirkning av biologisk mangfold ved massehåndtering.

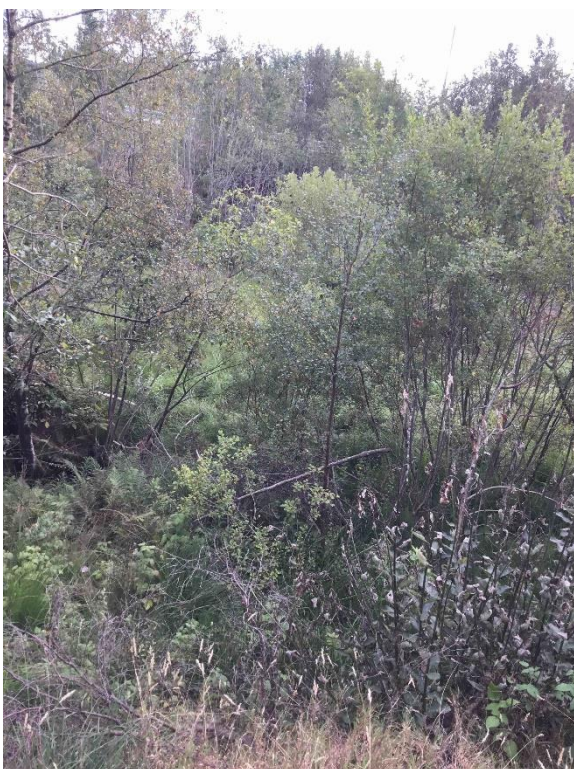
Figur 8 I sørenden av tomta er det et fuktigere område markert som myr, med blåtopp og skogburkne.

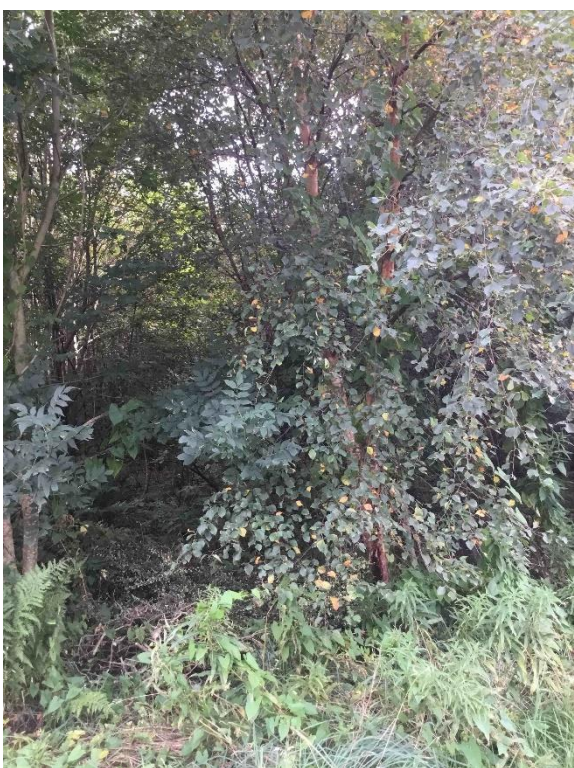
Figur 9 Bildet viser innslag av ask (EN), geitrams, bjørk, strandvindel og sprikemispel (SE).

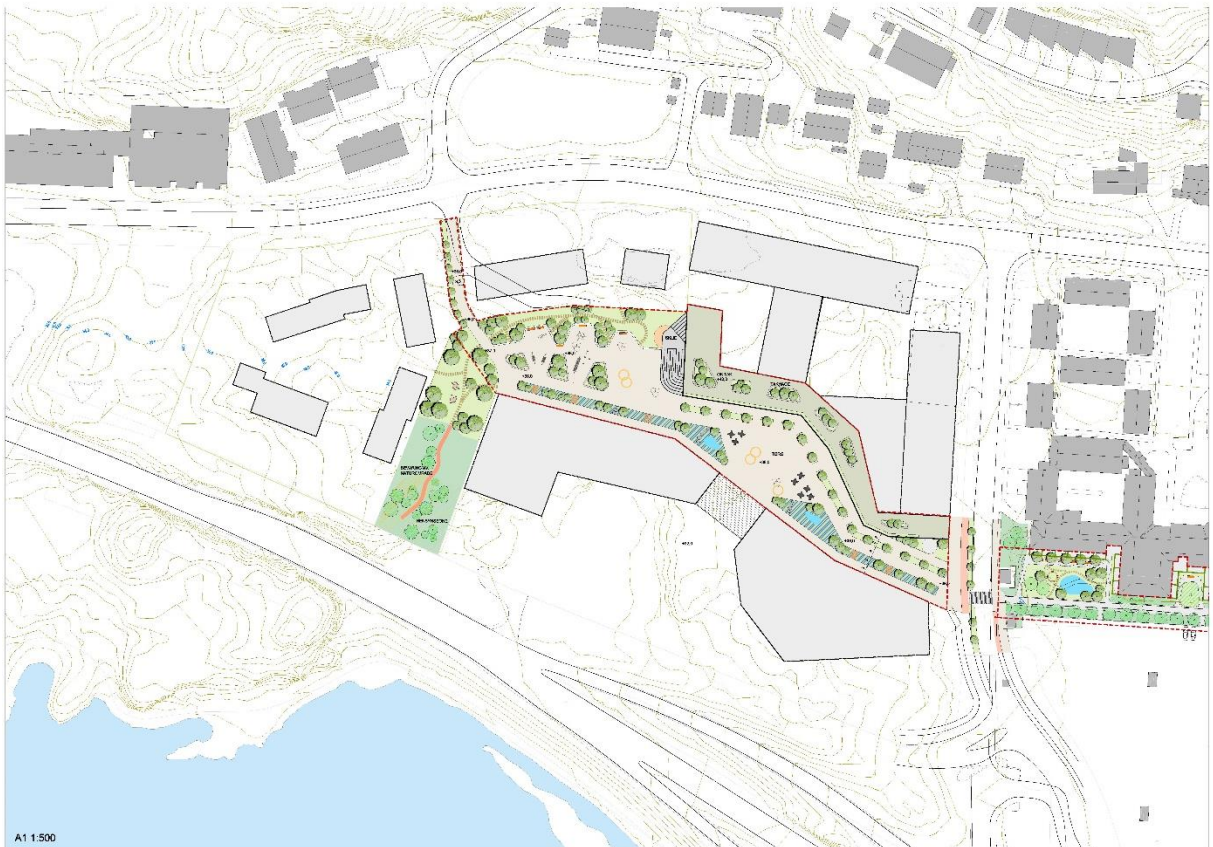
Figur 10 Foreløpig landskapsplan pr. februar 2023.

I forbindelse med sertifisering av nybygg etter BREEAM-NOR v6.0 LE 02 skal det gjøres en vurdering av utbygningsområdets potensiale for forbedring. Under vises en tabell som beskriver noen av de foreslåtte tiltakene for å forbedre tomtens økologiske kvaliteter. Anbefalingene er gjennomgått med landskapsarkitekt (Dronninga Landskap) 28.2.23. Landskapsplanen pr. februar 2023 er lagt til grunn for vurderingene (Figur 10).
