► Datarapport

Sedimentundersøkelser

Ny tømmerkai på Åndalsnes

Oppdragsnr.: 52208526 Dokumentnr.: RIM-01 Versjon: D01 Dato: 2022-12-01

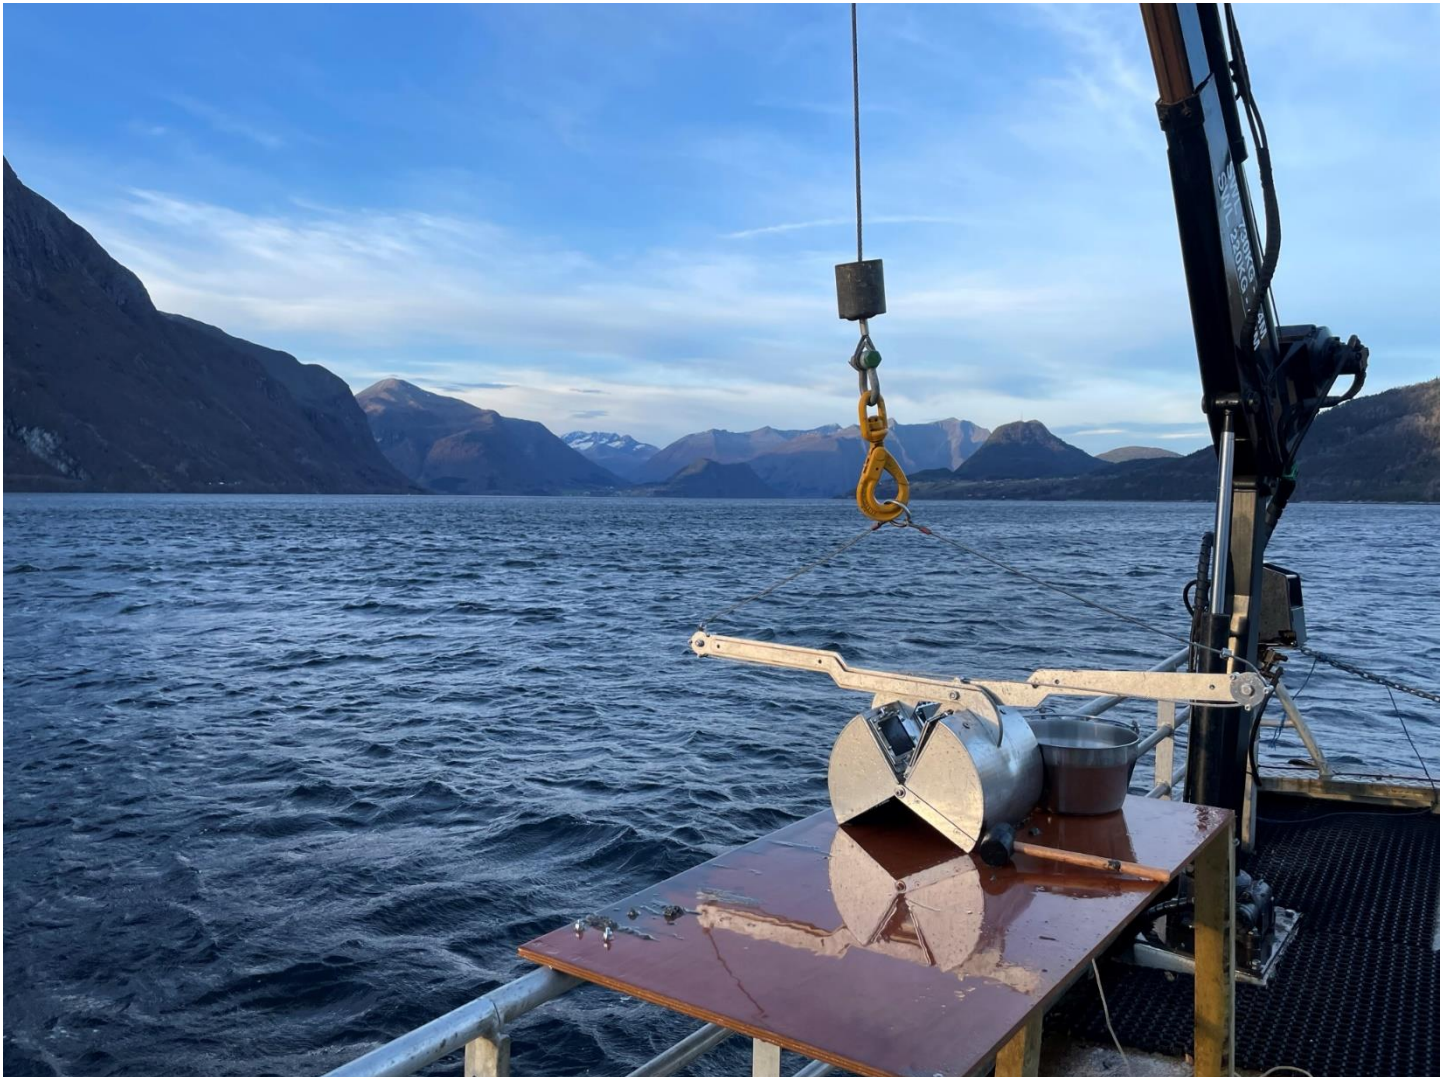
Prøvetakingen ble gjort ved bruk av en 1000 cm² van Veen grabb (se forsidebilde). I gjennomsnitt ble ca. 6,5 cm av de øverste sedimentet prøvetatt ved bruk av grabb. Eksakt prøvedyp er angitt i feltlogg i *vedlegg B1*. Hver prøvestasjon ble kartlagt ved å samle sedimenter fra 3-4 grabbhugg, som ble tillaget en blandprøve for stasjon. Blandprøver ble sendt til akkreditert laboratorium (ALS Laboratory Group Norway AS) for kjemisk analyse samme dag som prøvetaking. Analysedato for kjemiske analyser av sedimentprøvene ble utført av laboratorium 03.11.2022.

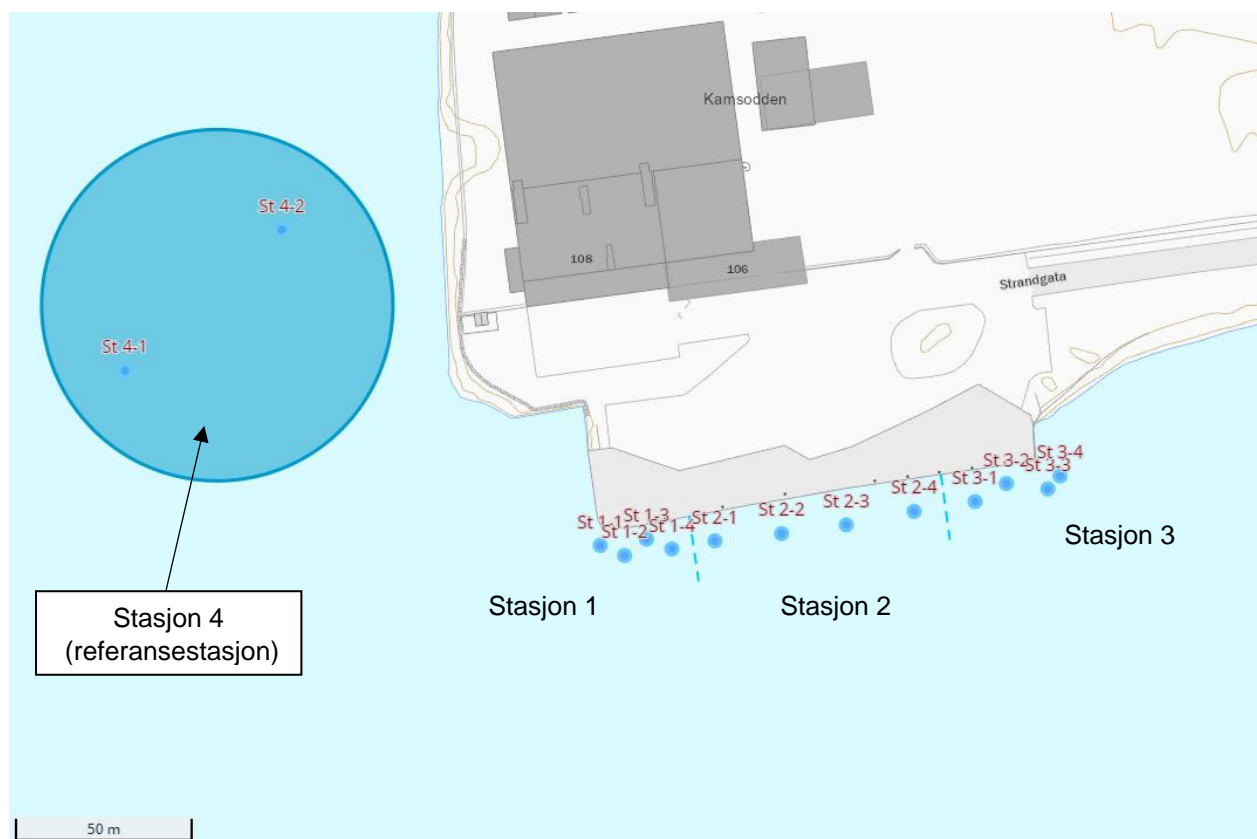
Kommentar til kart: Plassering av grabbhugg ved sedimentprøvetaking ved Nordre kai, Åndalsnes, vist som fylte sirkler i blått. Avgrensning mellom stasjoner ST1-3 er vist som lyseblå stiplede linjer [5].

For kart som viser plassering av grabbstikk innenfor hver stasjon, både innenfor tiltaksområdet (ST1 - ST3) og ved referansestasjon (ST4), se kart i *vedlegg B1*. Feltlogg som oppgir prøvetakingsdyp, lokalisering, fotografi og beskrivelse (type, lukt, farge og biologi) av hvert grabbstikker er også tilgjengelig i *vedlegg B1*. For flere utvalgte bilder av de ulike grabbstikkene se *vedlegg B2*.

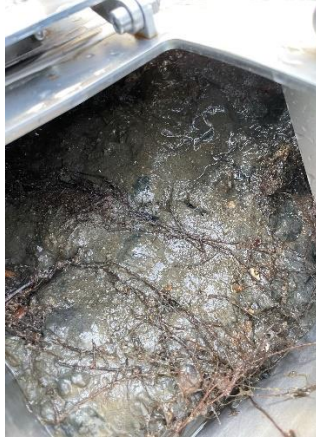
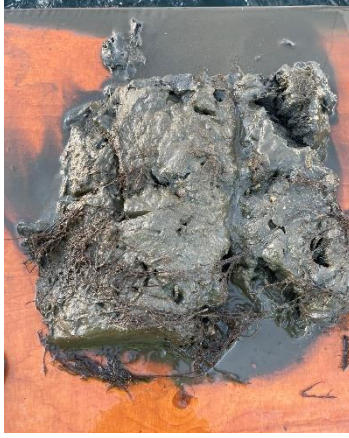
Stasjon	Stikk/hugg	Koordinater (WGS 84 geografisk)		Vanndybde (m)	Prøvedyp (cm)	Beskrivelse	Bilde av prøve	
		Nord	Øst				Overflate (grabb)	Overflate (overført)
ST1	1	6937409,940	431577,035	6,8	8	<p>Inhomogen prøve; sorte flekker og lommer med sand i sedimentet. Også med et høyere innhold av skjellrester.</p> <p>Enkelte levende skjelldyr (ca. 3 cm) og enkelte markdyr.</p>

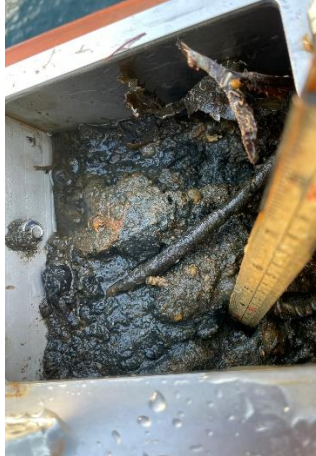
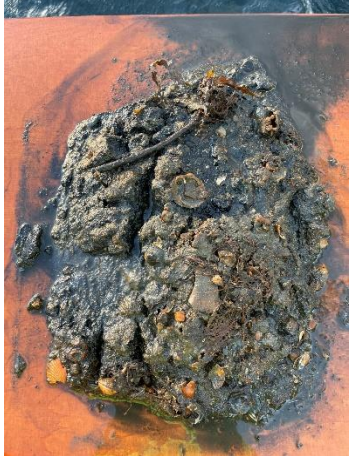
2	6937407,748	431584,134	5,8	8	<p>Gråbrunt mudderlag (<5mm) over mørkegrå sediment. Ingen lukt.</p> <p>Økende grad av «tørr» siltige masser i dypere lag (ved ca. 6 cm). Også noe sand.</p> <p>Noe tang og rørorganismer i sedimentet.</p>

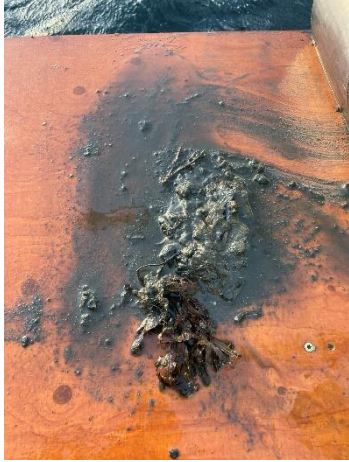
Stasjon	Stikk/hugg	Koordinater (WGS 84 geografisk)		Vanndybde (m)	Prøvedyp (cm)	Beskrivelse	Bilde av prøve	
		Nord	Øst				Overflate (grabb)	Overflate (overført)
ST1	3	6937412,958	431589,84	6,9	-	Lite prøvemateriale. Ingen lukt. Tare i prøve.	Ingen bilde.

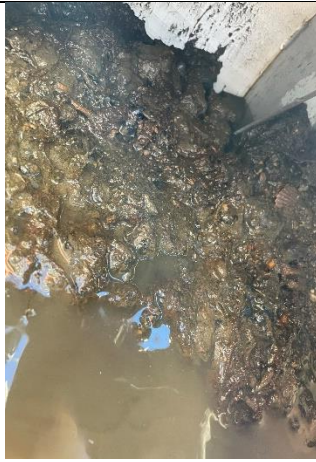
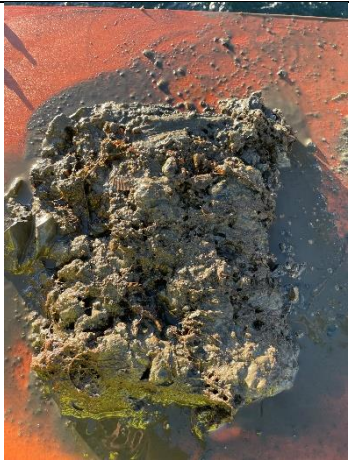
4	6937410,836	431597,239	8,7	4	Siltige sedimenter under noe sand og pukk. Noe mørkere gråfarge ved ca. 2 cm. Ingen lukt. Også tare og skjell (både levende og døde).

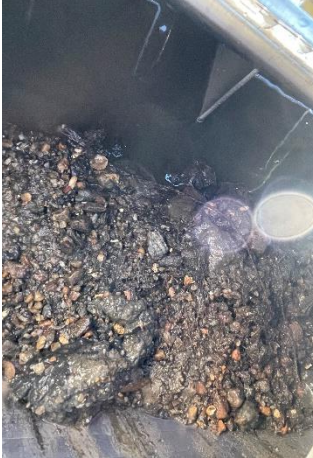
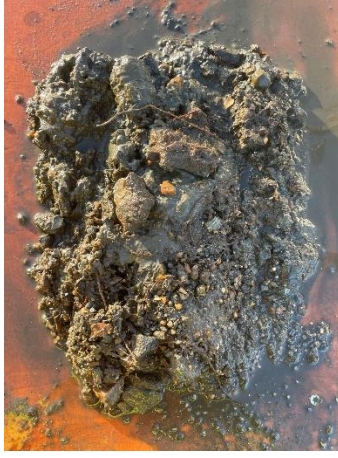
Stasjon	Stikk/hugg	Koordinater (WGS 84 geografisk)		Vanddybde (m)	Prøvedyp (cm)	Beskrivelse	Bilde av prøve	
		Nord	Øst				Overflate (grabb)	Overflate (overført)
ST2	1	6937414,262	431609,118	6,0	6	Inhomogent grått sediment med høyt innhold av grovt material (sand og småstein). Ingen lukt.

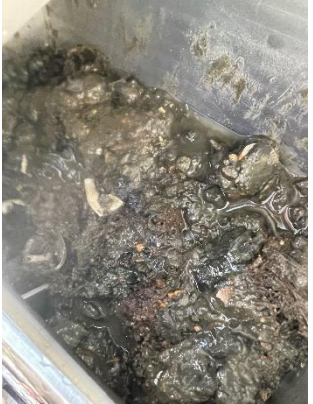
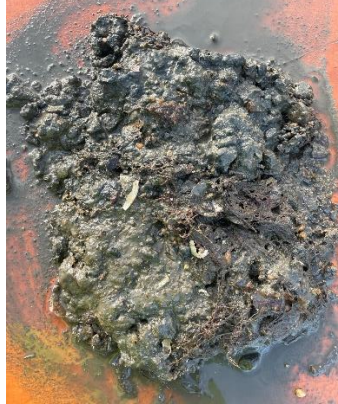
2	6937418,031	431627,650	7,8	7	Grove masser (grus og sand, og noe småstein) i topp under siltige sedimenter (grå farge). Innslag av sorte flekker. Ingen lukt. Tare i prøve. Totalt tre forsøk før vellykket grabbskudd.

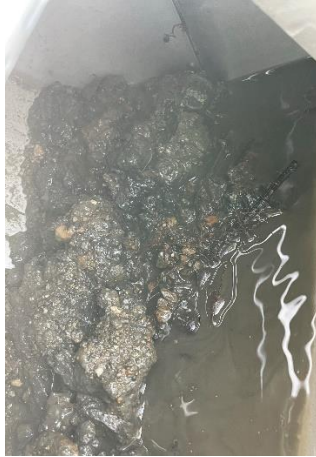
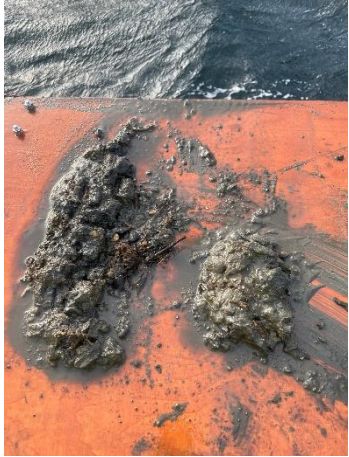
Stasjon	Stikk/hugg	Koordinater (WGS 84 geografisk)		Vanndybde (m)	Prøvedyp (cm)	Beskrivelse	Bilde av prøve	
		Nord	Øst				Overflate (grabb) / delstikk #1	Overflate (overført) / delstikk #2
ST2	3	6937422,188	431645,576	7,9	< 5	<p>Svært tynt lysbrunt mudderlag over grå/mørkgrå sedimenter. Ingen lukt.</p> <p>Noe taretråder og liten krabbe medfulgte prøve.</p> <p>Prøve utgjør stikk fra samme sted.</p>

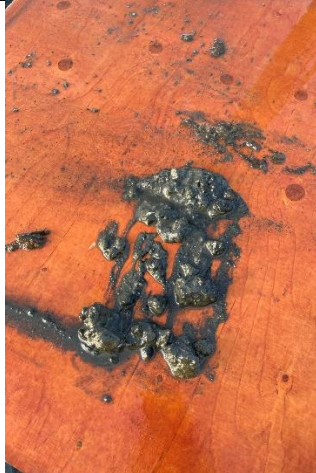
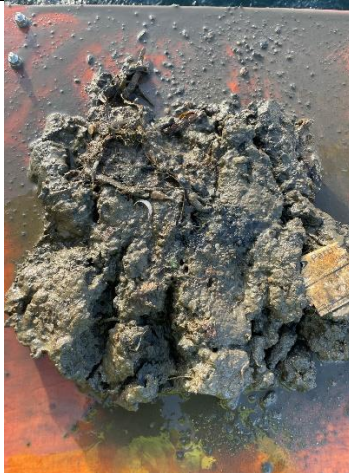
4	6937427,730	431664,273	8,1	8	<p>Først et bomstikk med lite materiale (delstikk #1).</p> <p>Grålige siltige sedimenter med innslag av sorte masser i dypere lag. Antydning til tynt lysbrunt mudderlag i topp. Noe grus. Ingen lukt. Søppel i prøve (delstikk #2).</p> <p>Tare med små gjennomsiktige organismer, antageligvis små sjøpung. Se bilde #2 i vedlegg A2.</p>

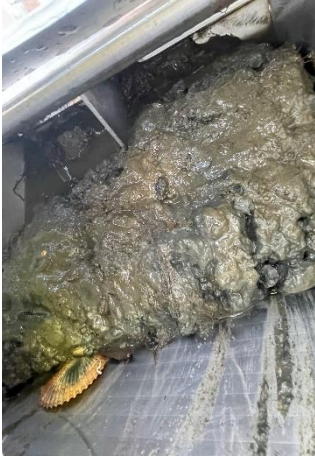
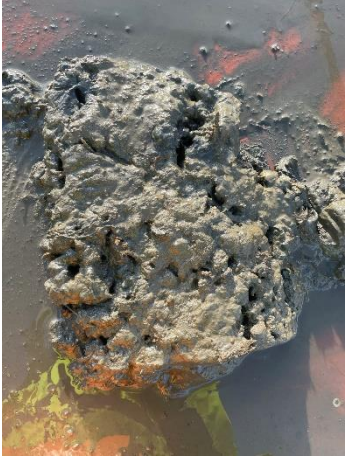
Stasjon	Stikk/hugg	Koordinater (WGS 84 geografisk)		Vanndybde (m)	Prøvedyp (cm)	Beskrivelse	Bilde av prøve	
		Nord	Øst				Overflate (grabb)	Overflate (overført)
ST3	1	6937432,103	431681,119	7,9	5	<p>Lysbrunt mudder i topp etterfulgt av mørkegrå siltige sedimenter med innslag av sorte flekker. Ingen lukt.</p> <p>Skjellrester (dødt) og sjøpung i prøve. Se bilde #3 i vedlegg B2</p>

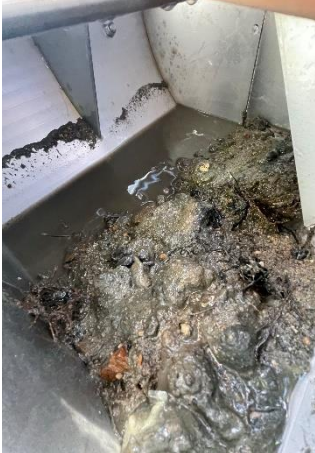
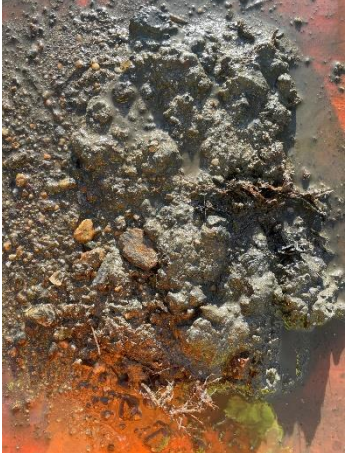
2	6937437,976	431689,438	4,3	< 5	<p>Inhomogent sediment (sandig) med høyt innhold av grus og små stein. Ingen lukt.</p> <p>Enkelte taretråer og skjellrester i prøve.</p>

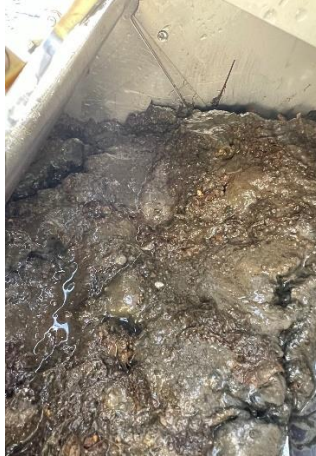
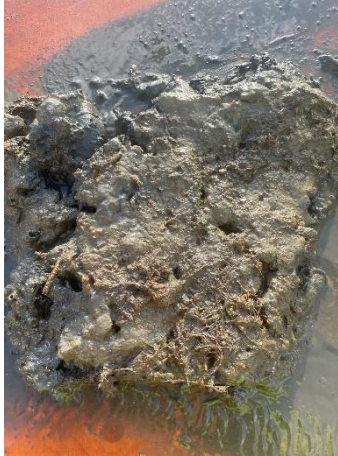
Stasjon	Stikk/hugg	Koordinater (WGS 84 geografisk)		Vanndybde (m)	Prøvedyp (cm)	Beskrivelse	Bilde av prøve	
		Nord	Øst				Overflate (grabb)	Overflate (overført)
ST3	3	6937437,553	431701,233	6,1	8	<p>Lysebrunt mudder i topp og siltige sedimenter med innslag av sand. Gradvis mørkere sedimenter ved økt dybde.</p> <p>Godt ivaretatt prøve.</p> <p>Taretråder i overflate av sedimentprøve. Også sjøpung, markrør og mark.</p>

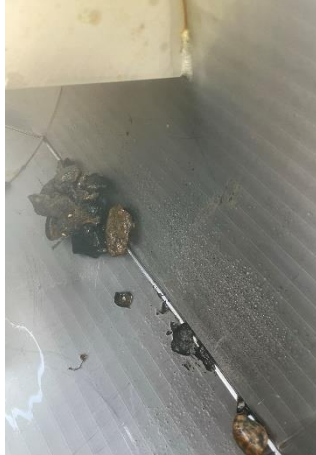
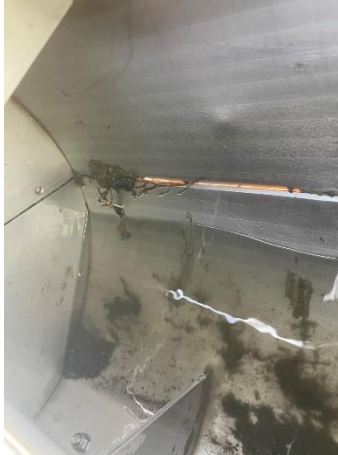
4	6937441,491	431704,292	4,2	-	<p>To lukkede grabbhugg gir tom grabb. Generelt vanskelige forhold for prøvetaking.</p> <p>Antas grove masser (stein/blokk).</p>

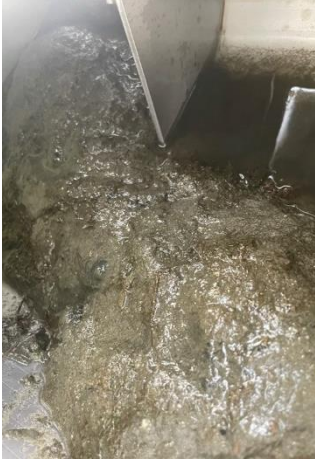
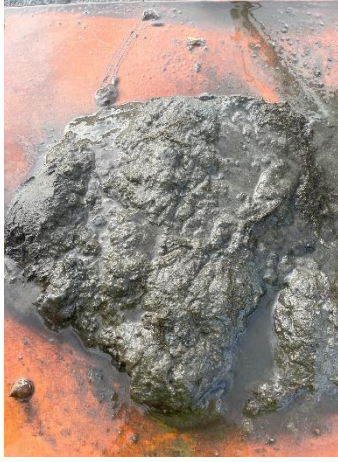
Stasjon	Stikk/hugg	Koordinater (WGS 84 geografisk)		Vanndybde (m)	Prøvedyp (cm)	Beskrivelse	Bilde av prøve	
		Nord	Øst				Overflate (grabb)	Overflate (overført)
ST4 (ref)	1	6937446,504	431439,003	4,1	7	<p>Veldig bløte masser. Antydning til tynt mudderslag på topp. Lite lagdeling.</p> <p>Funn av to stykk sjøkreps, hvor den ene var en voksen eremittkreps som har en anemone festet til huset sitt (symbiose). Se bilde #4 i vedlegg B2.</p>

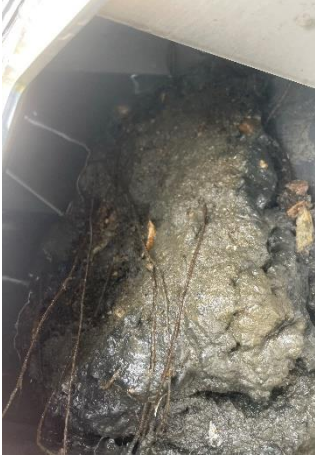
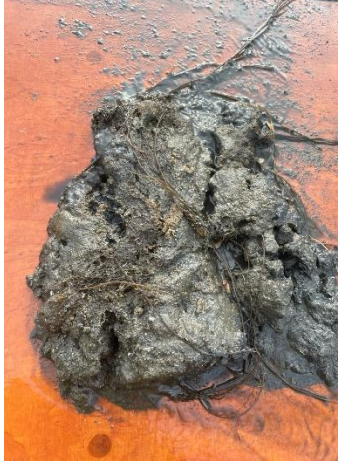
2	6937490,230	431479,357	5	7	<p>Tynt mudderslag i topp (lys brun), etterfulgt av noe mørkere masser (grålig). Også innslag av sorte flekker i dypere masser. Små mengder sand/skjellsand i massene.</p> <p>Tang og skjellrester i topp.</p>

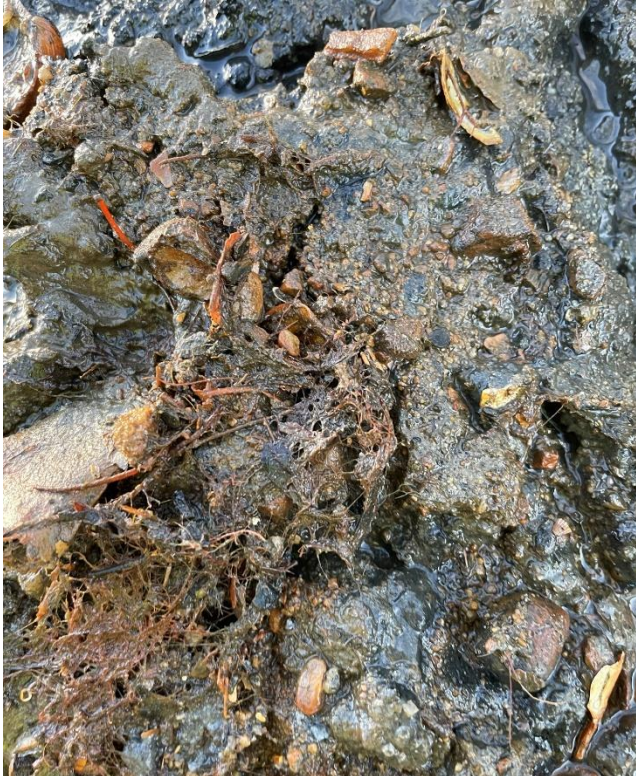
Bilde #1 (stasjon 1)

<i>Bilde #1</i>	<i>Samlet fra stasjon 1. En del tang og sjøplanter. Antageligvis også små sjøpung.</i>	<i>s. 27</i>
<i>Bilde #2</i>	<i>Samlet fra stasjon 2. En del tang og sjøplanter. Antageligvis også små sjøpung.</i>	<i>s. 27</i>
<i>Bilde #3</i>	<i>Samlet fra stasjon 3. Stor sjøpung.</i>	<i>s. 27</i>
<i>Bilde #4</i>	<i>Samlet fra stasjon 4. Eremittkreps i symbiose med en anemone.</i>	<i>s. 27</i>
<i>Bilde #5</i>	<i>Blandprøve fra stasjoner 1 (flere grabbstikk)</i>	<i>s. 28</i>
<i>Bilde #6</i>	<i>Blandprøve fra stasjoner 2 (flere grabbstikk)</i>	<i>s. 28</i>
<i>Bilde #7</i>	<i>Blandprøve fra stasjoner 3 (flere grabbstikk)</i>	<i>s. 28</i>
<i>Bilde #8</i>	<i>Blandprøve fra stasjoner 4 (flere grabbstikk)</i>	<i>s. 28</i>
