## Service rapport

<b>Kunde:</b> Sømna Kommune /Unisport	<b>Sted:</b> Sømna 11er bane	<b>Dato for service:</b> 31.05.21
<b>Tilbudsnummer:</b>	<b>Kundekontakt:</b> Nils Ivar Sund	<b>Serviceperson(er) fra TeBe:</b> Joachim
<b>Utarbeidet av:</b> TeBe Sport AS		<b>Dato:</b> 04.06.21

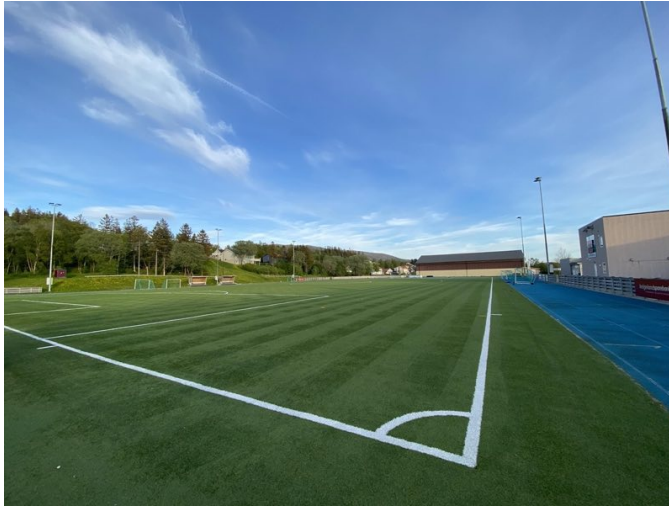
An overview photograph of a soccer field. The field is green with white markings, including the corner arc. In the background, there are trees, a blue sky with light clouds, and a modern building with a blue facade.
	<b><i>Nærbilde av gress</i></b>

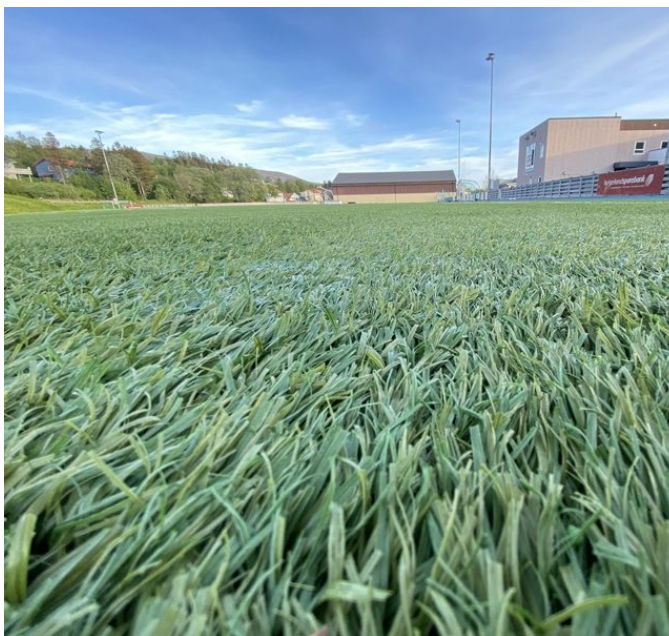
A close-up photograph of the grass on the soccer field. The grass is green and appears to be a mix of natural and synthetic fibers. The background shows the same soccer field and building as the overview image.

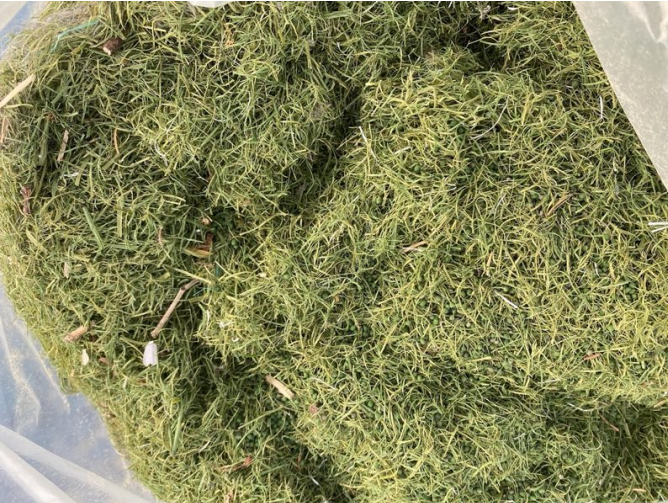
*Dyprens av bane iht avtale. Banen ble også harvet og mykgjort.*  
Under rens fikk vi opp store mengder løsgress og kvist. Det var også litt søppel og stein på banen som ble rensset opp. Veldig fin og godt vedlikeholdt bane.  
Gressfibrene hadde begynt å lagt seg ned noe som er naturlig når banen er 10 år gammel. Ingen skader ble observert.  
Vi registrerte lite ifyll i banen, se målinger nedenfor. Her må dere ta en vurdering i forhold til påfyll av granulat dersom banen skal byttes ut etterhvert.  
Vil anbefale å legge ut jevnt over dersom dere har granulat tilgjengelig.

<p><b><i>Oppsamlet under rens</i></b></p>

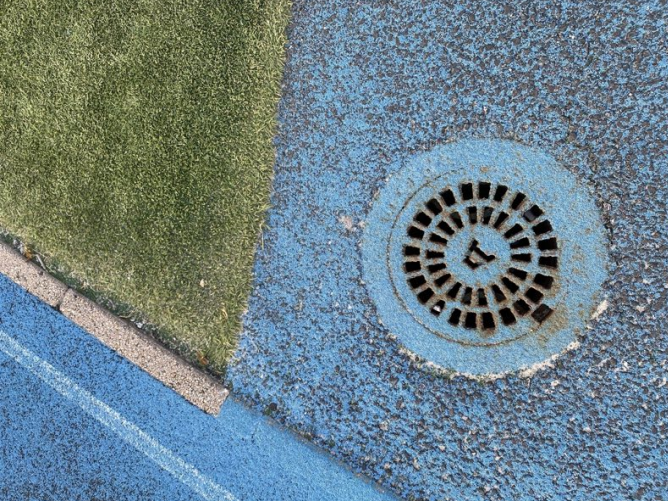
A photograph showing a large pile of freshly cut green grass clippings. The clippings are piled up on a light-colored surface, possibly a tarp or a concrete curb, next to a drain.
	<p><b><i>Kum uten oppsamlingsfilter.</i></b></p>

A photograph of a circular drain cover with a black grate, set into a blue surface. The drain is located at the edge of a blue-paved area, adjacent to a green grassy area. The drain cover appears to be a simple circular grate without a collection filter.

Beskrivelse	Tid / tidsperiode	Kommentar
Eablering av løsninger for oppsamling av gummigranulat.	2021	Det være seg granulatfilter i kummer, spillesluser mv.
Jevnlig harving og slodding av banen med eget utstyr.	2-3 ganger per måned.	Anbefaler jevnlig harving og slodding av banen.
Utlekking av gummigranulat.	2021- En vurdering må gjøres ifht banens alder og evt utbygting.	Etterfylling av ifyll for å mykgjøre banen, støtte opp under gressfibrene, og forlenge levetiden i banen.
