# BUSSDEPOT TANA

Datarapport

6. JANUAR 2023

Oppdrag	<b>TFFK Busstopot Tana</b>	Dokumentkode	2022102-RIG-09-01
Emne	Geoteknikk	Tilgjengelighet	Åpen
Oppdragsgiver	<b>Troms og Finnmark fylkeskommune</b>	Oppdragsleder	Espen Karlsen
Kontaktperson	Sveinung Meyer Svendsen	Utarbeidet av	Emil Hansen
		Ansvarlig enhet	Indira GEO

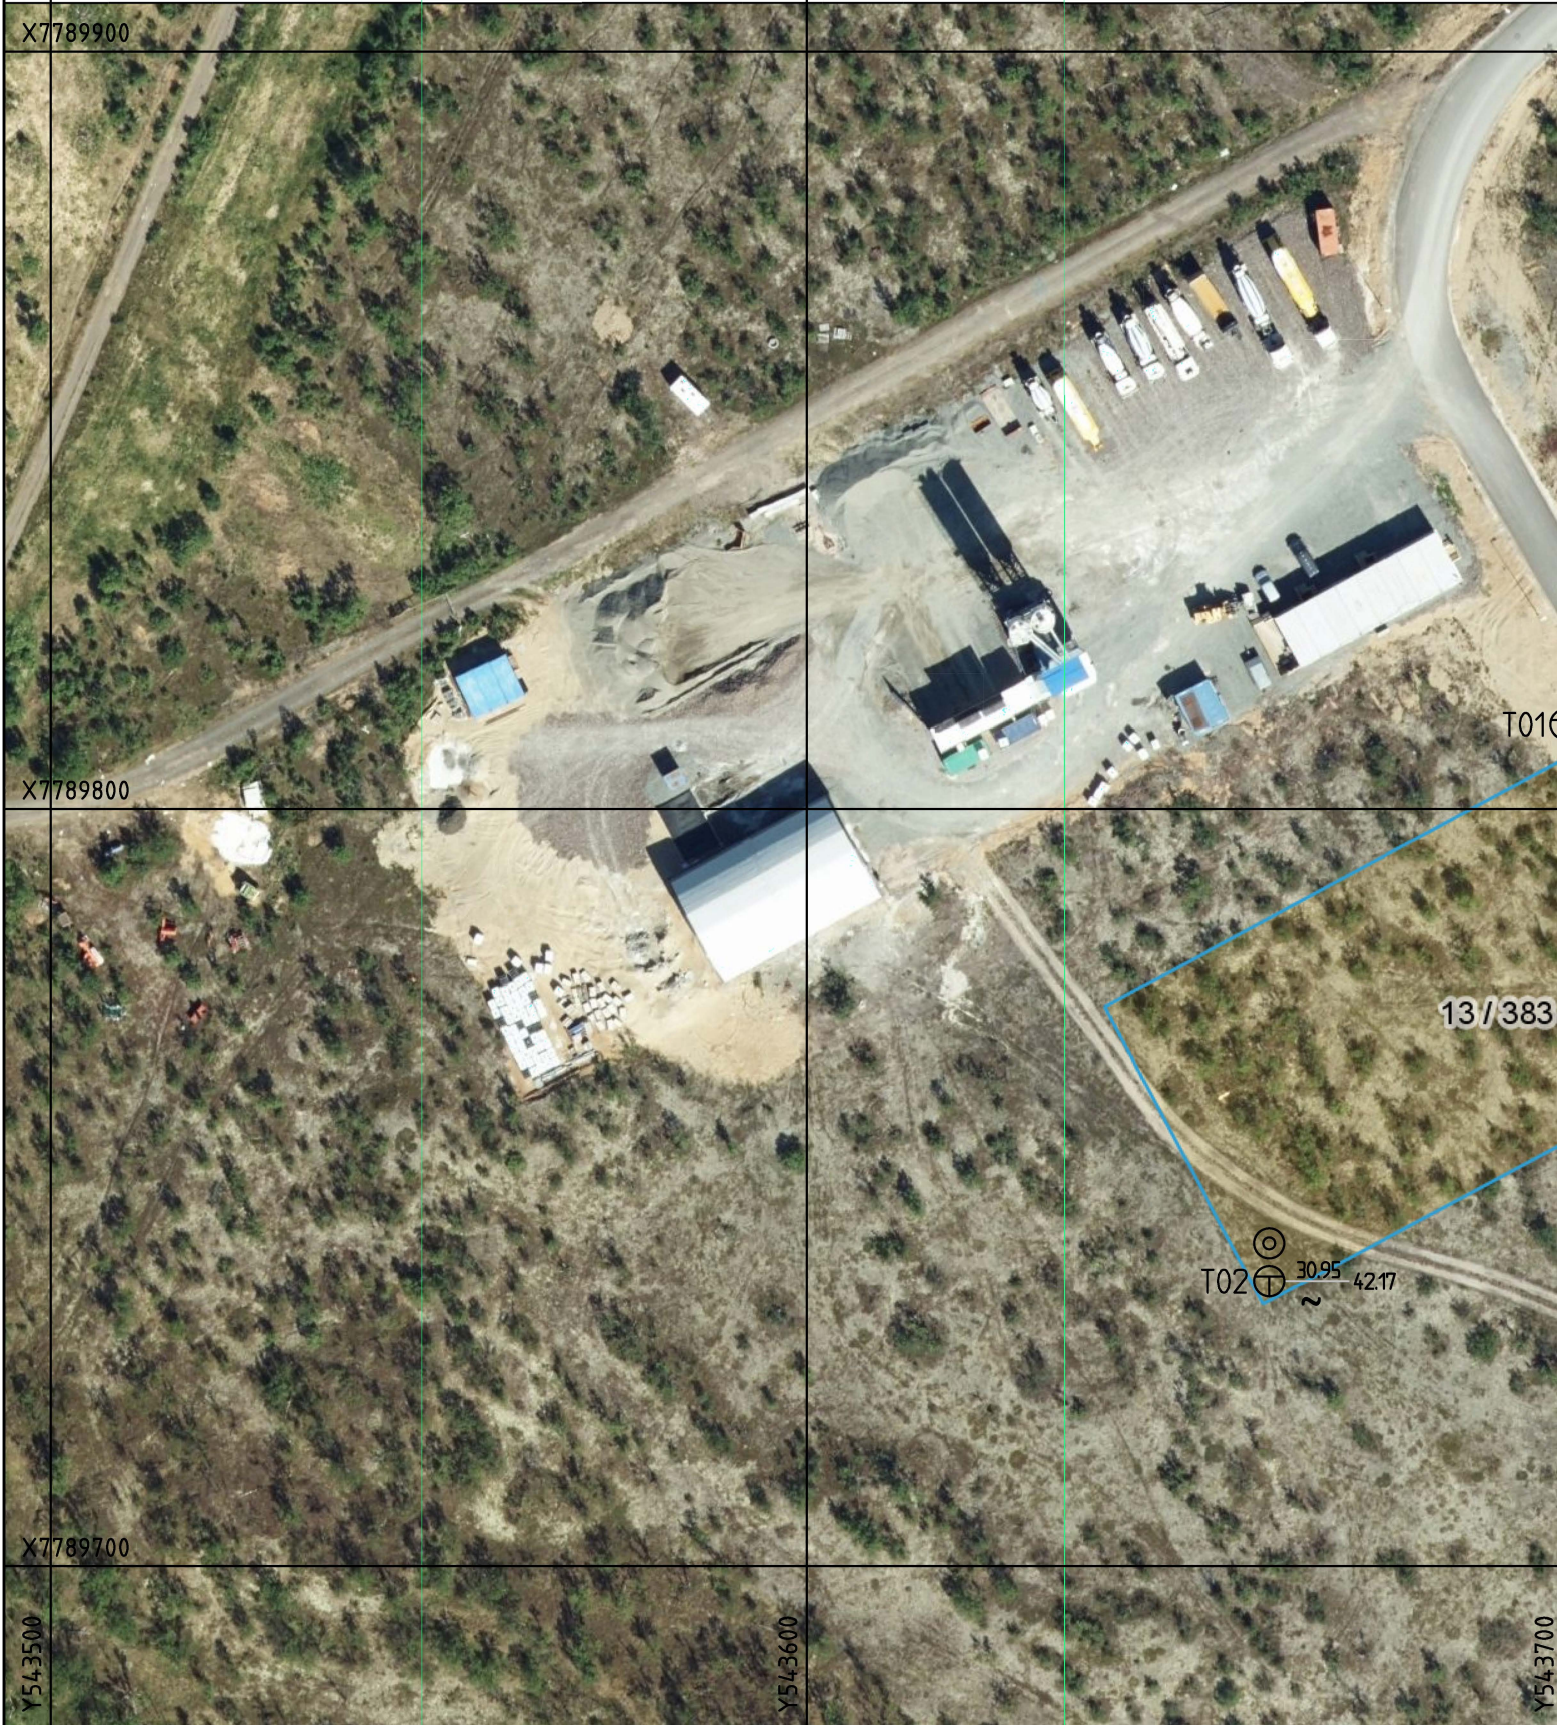
Utarbeidet av	Kontrollert av	Godkjent av	Konsulentarkiv	Tegningsnummer / revisjonsbokstav
EH	EK	EK		<b>G02</b>

TFFK Busstop		Produsert av <b>GEO INDIRA</b>	
Borplan Tana		Prosjektnummer	2022102
Utførte grunnundersøkelser		Arkivreferanse	
EUREF89 UTM Sone 35		Målestokk	1:1000 (A3)

Posisjonene til hvert borpunkt og tilhørende terrenghøyder er målt inn med CPOS-korrigert RigelMap GNX8 RTK GNSS utstyr med 20mm nøyaktighet. Nedenstående tabell oppsummerer utført feltarbeid mht. posisjon, undersøkelsesmetode og boreddybder ved totalsondering. Borplan over utførte grunnundersøkelser er vist på tegning G02 som gir samme oversikt.

Resultater fra feltundersøkelser er vist på tegning G02 og G03. Resultater fra laboratorieundersøkelser er vist i bilag 2 til 4. Bilag 1 gir forklaring til geotekniske plan- og profiltegninger.

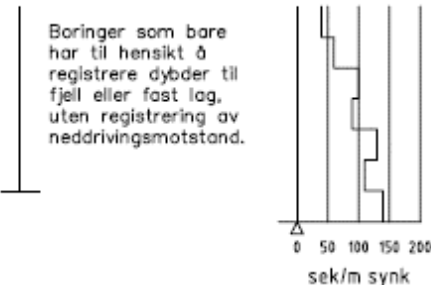
### ENKEL SONDERING

Boringer som bare  
har til hensikt å  
registrere dybde til  
fjell eller fast lag,  
uten registrering av  
neddrivingsmotstand.

Ved enkel sondering  
med slagbormaskin og  
sondering med fjellrigg  
kan synk vises som  
sek/m.
