TFFK BUSSDEPOT TANA

GEOTEKNISK FORPROSJEKT

13. JANUAR 2023

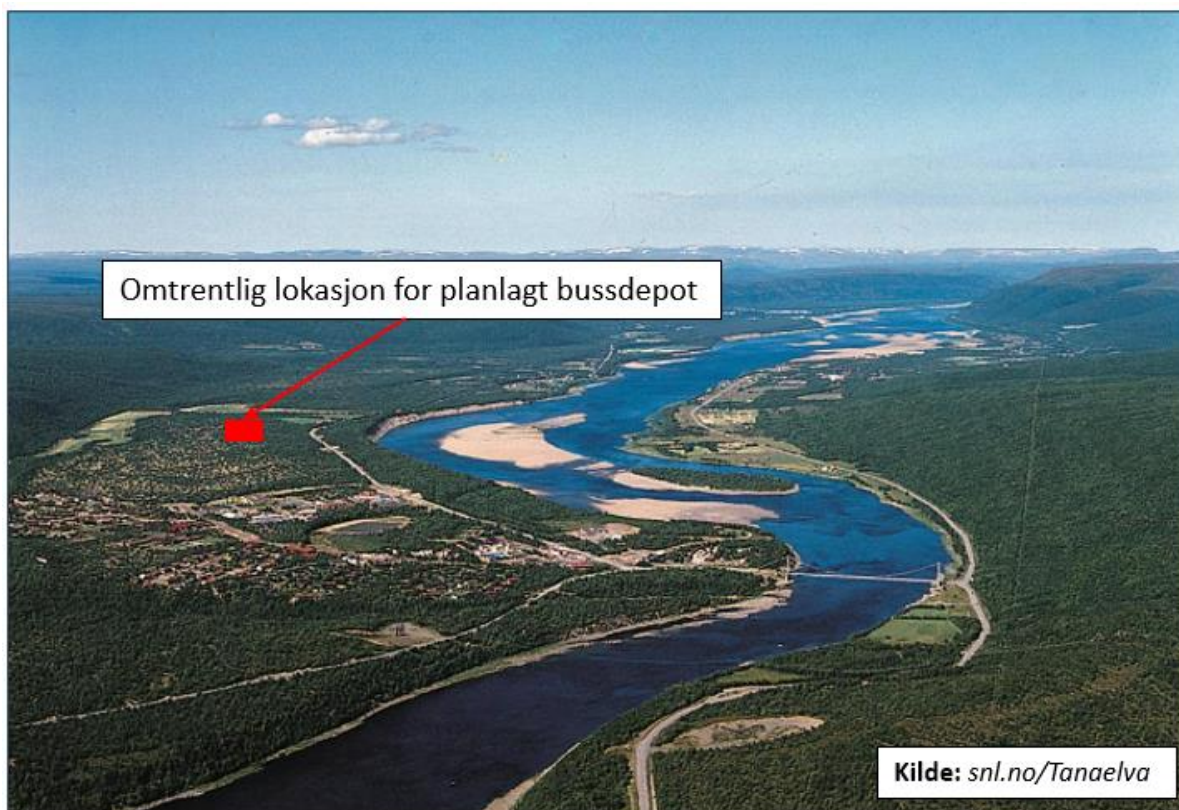
Figur 2 Oversiktsbilde over planlagt lokasjon for bussdepot. Omtrentlig lokasjon for tomten er markert med rød skraver.
Kilde: snl.no/Tanaelva

Det er planlagt å etablere bussdepot nordvest for Tana bru, se oversiktskart i Figur 1 og bilde i Figur 2.

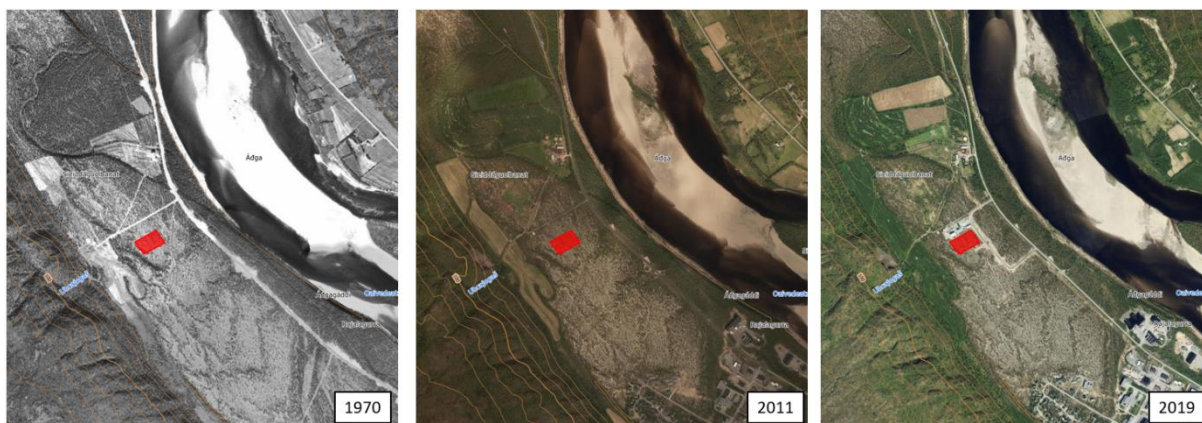
Figur 3 Flyfoto fra området fra 1970 til 2019. Omtrentlig lokasjon for tomten er markert med rød skravur. norgebilder.no

Figur 3 viser historiske flyfoto fra området. Disse avslører noe utvikling av område de siste 12 årene.

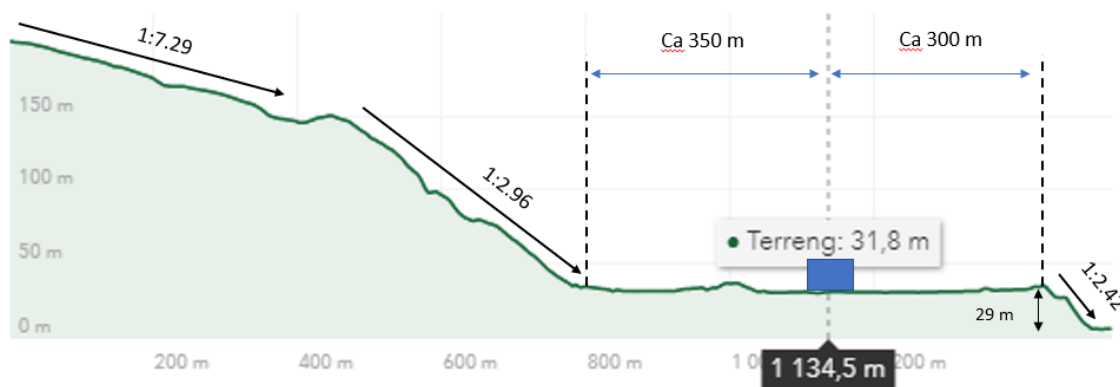
Figur 5 Vurdering av skråningshellingener omliggende planlagt lokasjon for bussdepotet

Planlagt plassering av bussdepotet i terrenget er illustrert i en snitt-tegning basert på høydedata.no, se Figur 4. Overslag av skråningshellingener er vist i Figur 5. Tomten ligger omtrent på kote + 31.
