NOTAT

OPPDRAAG	Presterød skole	DOKUMENTKODE	10227543-01-RIG-NOT-001
EMNE	Vurdering av områdestabilitet	TILGJENGELIGHET	Åpen
OPPDRAAGSGIVER	Tønsberg kommune	OPPDRAAGSLEDER	Kari Lien Johnsen
KONTAKTPERSON	Therese Borge	SAKSBEHANDLER	Ingrid Ishaug Liplass
KOPI		ANSVARLIG ENHET	10101080 Geoteknikk Samferdsel

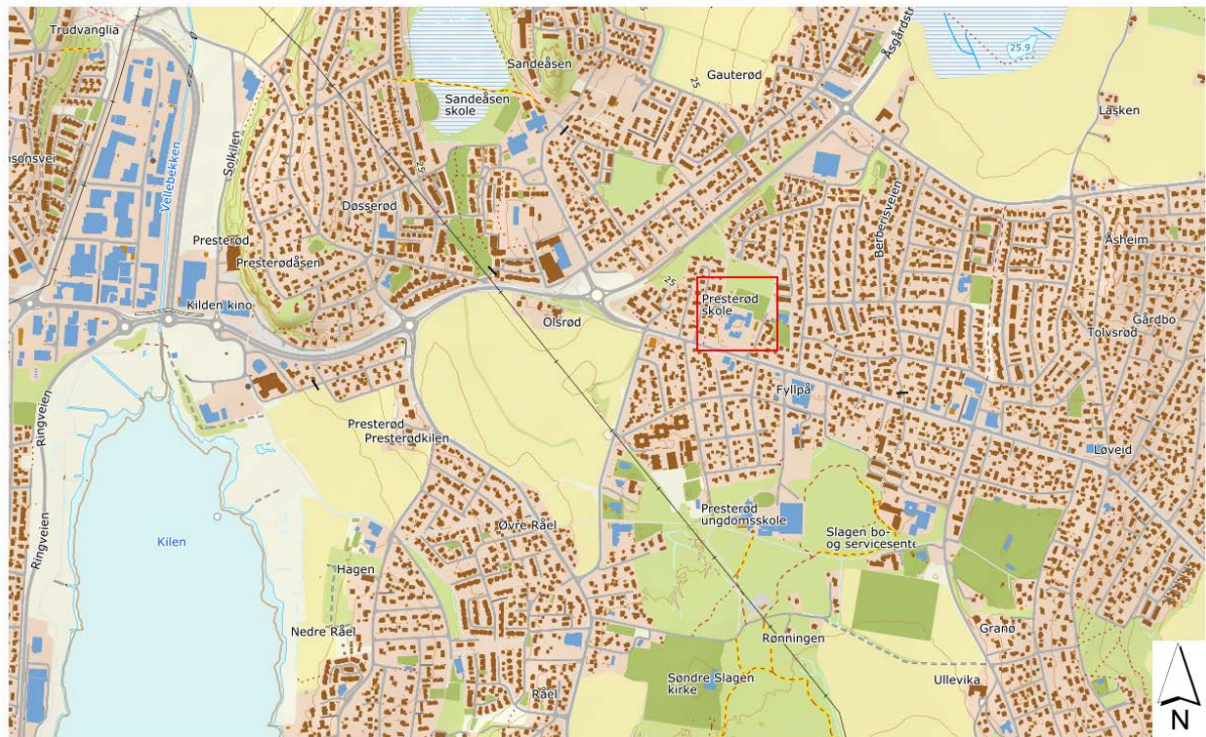
Figur 1-1: Topografisk oversiktskart over området. Omtrentlig beliggenhet av prosjektet er markert med rødt /14/.

Multiconsult Norge AS er engasjert som rådgivende ingeniør geoteknikk (RIG) av Tønsberg kommune i forbindelse med planlagt utvidelse av eksisterende Presterød skole i Valløveien 22 i Tønsberg kommune. Foreliggende notat omhandler vurdering av områdestabilitet iht. NVEs veileder nr. 1/2019 «Sikkerhet mot kvikkleireskred», ref. /2/. Tiltaksområdet er markert på oversiktskart vist i Figur 1-1.

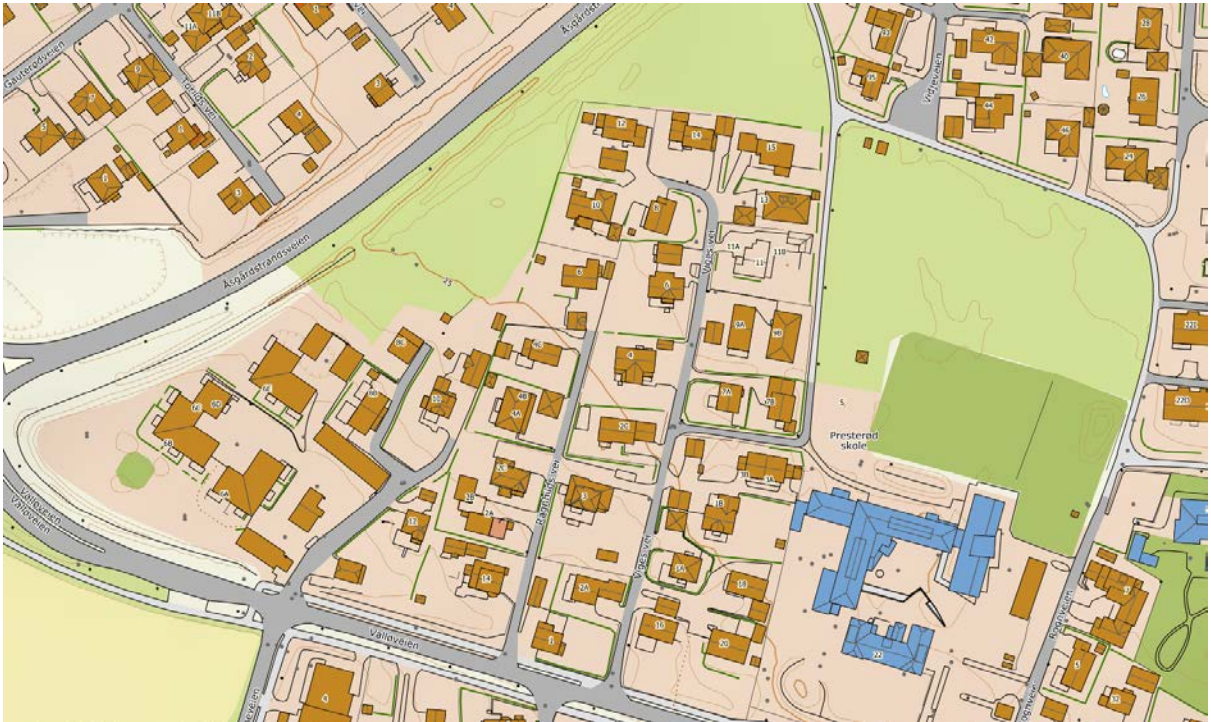
Figur 2-2: Topografisk kart over området /14/.

Terrenget på tomten er relativt flatt med kotehøyder varierende mellom ca. +25 til +28.

For øvrig heller terrenget generelt svakt mot sør-vest i området, som vist i Figur 2-4 og Figur 2-5. Bratthetskart i Figur 2-3 indikerer helning i grader for terrenget i nærområdet.

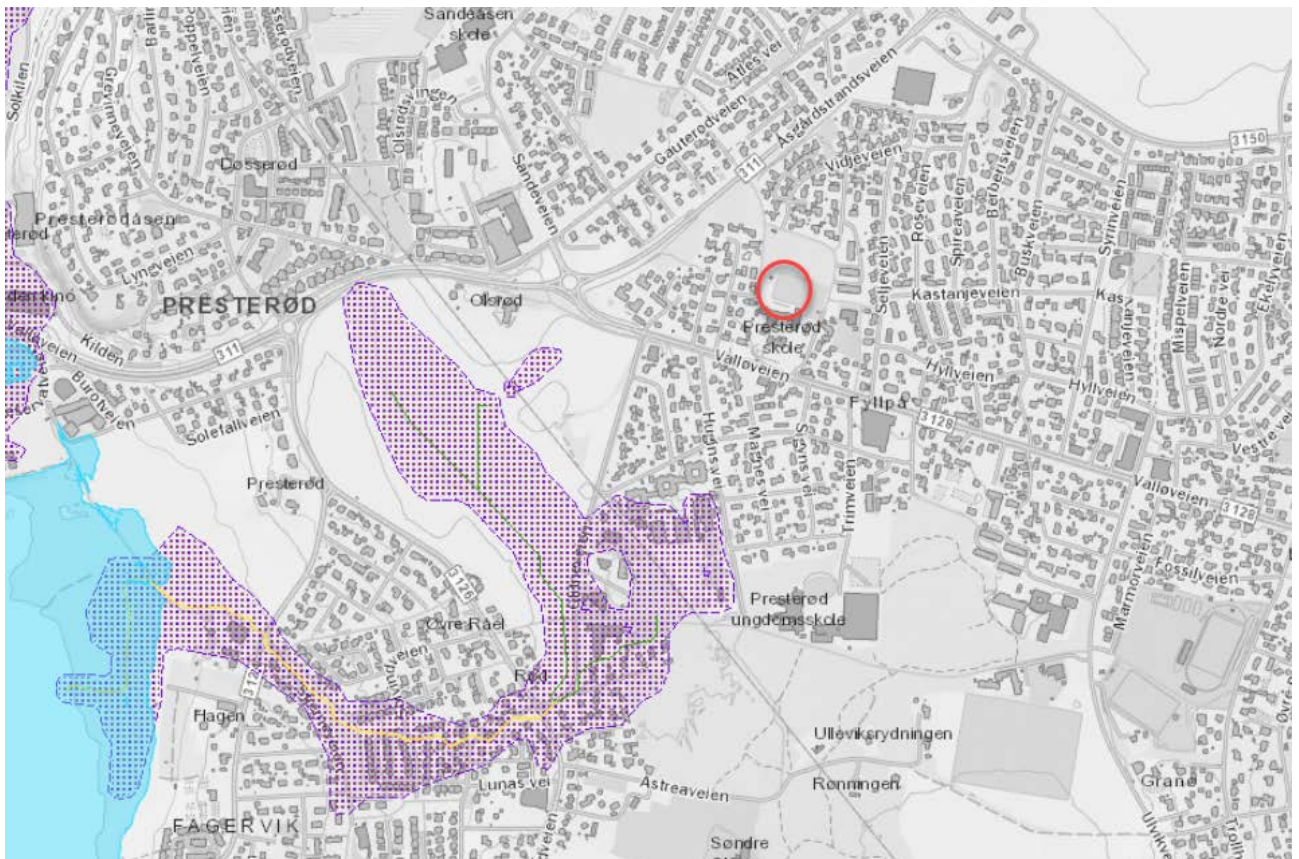
Figur 3-1: Stormflo (blått) og aktsomhetsområde for flom (lilla) [atlas.nve.no]. Omtrentlig beliggenhet av prosjektet er angitt med rød ring.

I henhold til TEK 17 §7-1 /1/ skal byggverk plasseres, prosjekteres og utføres slik at det oppnås tilfredsstillende sikkerhet mot skade eller vesentlig ulempe fra naturpåkjenninger (flom, stormflo og skred). Figur 3-1 viser stormflo og aktsomhetsområde for flom hentet fra kartverket til NVE atlas. Som vist i figuren ligger Presterød skole utenfor stormflo og aktsomhetsområdet for flom. RIG anser sikkerhet mot flom og erosjon som tilfredsstillende, men dette må dokumenteres av personell med rett kompetanse vedrørende flom.

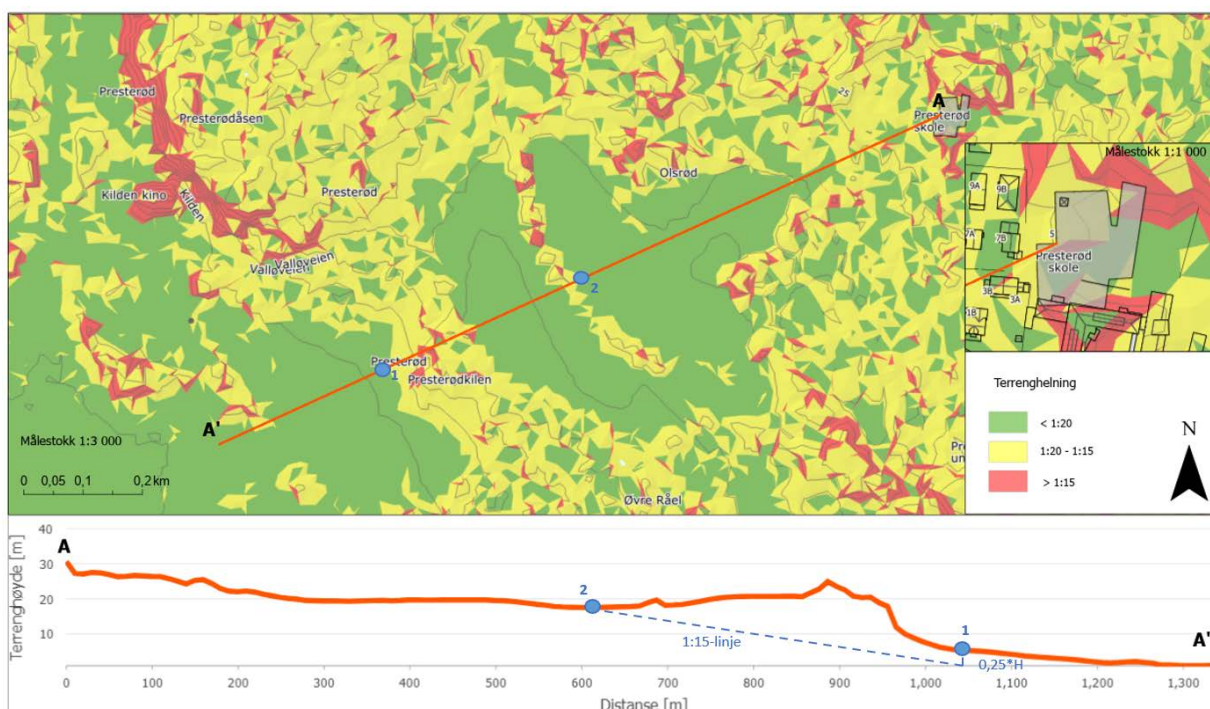
Figur 4-3: Topografisk analyse av terrenghelning. Omtrentlig omriss av planlagt utbygging på Presterød skole er illustrert med grå skravur. 1:15-linje er markert i tverrsnittprofil.

Det er i tillegg til dette utført en topografisk analyse i ArcGIS Pro 2.7.2 for å vurdere terrenghelning og høydeforskjeller på og rundt Presterød skole, se Figur 4-3. Terreng med helning slakere enn 1:20 er i figuren farget grønt. Terreng med helning mellom 1:20 og 1:15 er farget gult, og terreng brattere enn 1:15 er farget rødt. Analysen viser at terreng på tiltaksområdet hovedsakelig er slakere enn 1:15. Brattere partier skyldes mindre forhøyninger på tomten.

Avgrensning av maksimalt løснеområde for et skred med retrogressiv bruddutvikling er vurdert ut ifra veiledende kriterier om at et skred vil stoppe når lengden på løснеområdet bakover ift. skråningsfoten er $L = 15 \cdot H$. 1:15-linjen er konstruert iht. prosedyre i avsnitt 4.5 i NVE veileder 1/2019 /2/. Linjen starter $0,25 \cdot H$ under skråningsfot og går over i en helning på 1:3 der linjen evt. ikke lenger går gjennom sprøbruddmateriale. Da det er en registrert faresone i dette området, samt registrert masser som betegnes som kvikkleire ved Olsrødkrysset, følger linjen en helning på 1:15 til nådd terreng. Iht. disse kriteriene ligger ikke tiltaksområdet innenfor aktsomhetsområdet for løснеområde av områdeskred.

Tverrsnitt av skråning inkludert 1:15-linje, samt beliggenhet av snitt, er vist i Figur 4-3 (ref. snitt A-A').
