## Ombrukskartlegging for Fløya Barnehage i Wergelandsveien 12, Kristiansund 3/503

RAP-RIM-001 Ombrukskartleggingsrapport for Fløya Barnehage

Ombrukskartleggingsrapport

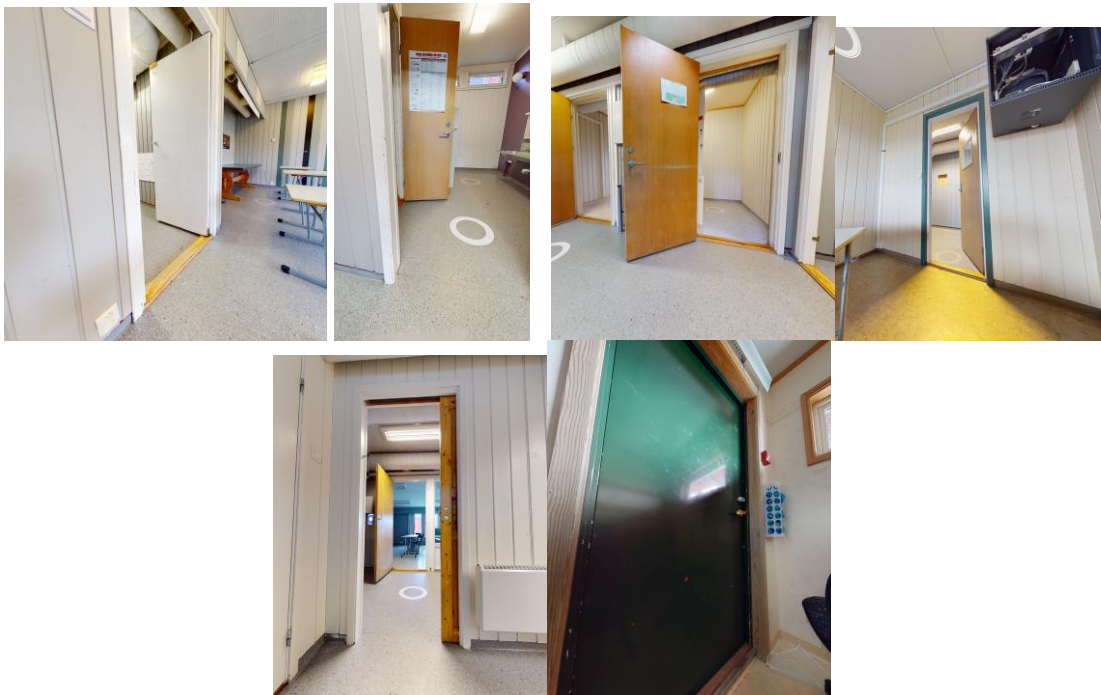
| Overskrift: Dører | | | | | | |

| Overskrift: Dører | | | | | | |
|--|--|---|---|---|---|---|
| <b>Produktgruppe</b> | 2442-Dører, innvendig | | | <b>Beskrivelse</b> | Dørblad og karmen i tre. Noen er malt. Generell slitasje på dørblad og listverk. | |
| <b>Vurdering av restlevetid</b> | Dører fra byggeår har mest sannsynlig nådd forventet teknisk levetid (40 år), dørene fra ombygging vil fremdeles ha en restlevetid på ca. 20 år [3]. | | | | | |
| <b>Vurdering av demonterbarhet</b> | Dørene er skrudd fast. | | | | | |
| <b>Totalvurdering av ombrukspotensiale</b> | Kan ombrukes | | | | | |

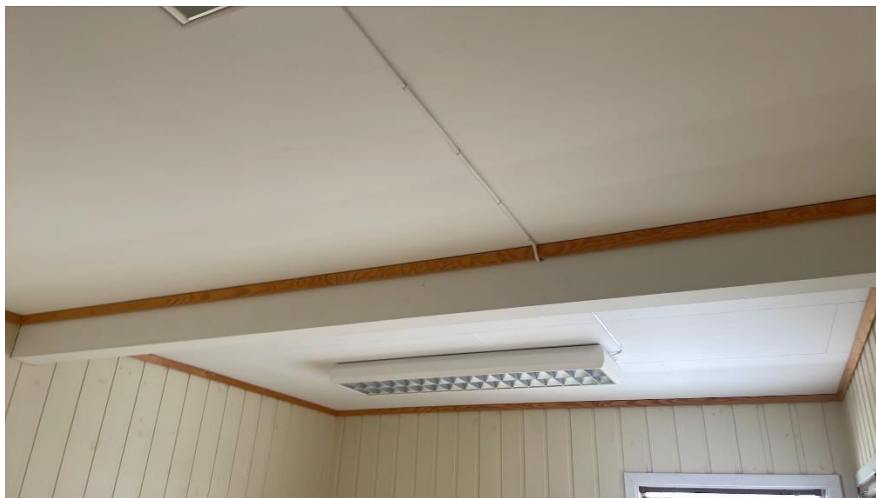
| Overskrift: Limtrebjelke | | | |

| Overskrift: Limtrebjelke | | | |
|--|---|---|---|
| <b>Produktgruppe</b> | 224 – Avstivende konstruksjoner | <b>Beskrivelse</b> | Limtrebjelke |
| <b>Vurdering av demonterbarhet</b> | Enkel demontering | | |
| <b>Totalvurdering av ombrukspotensiale</b> | Anbefalt ombrukt | | |

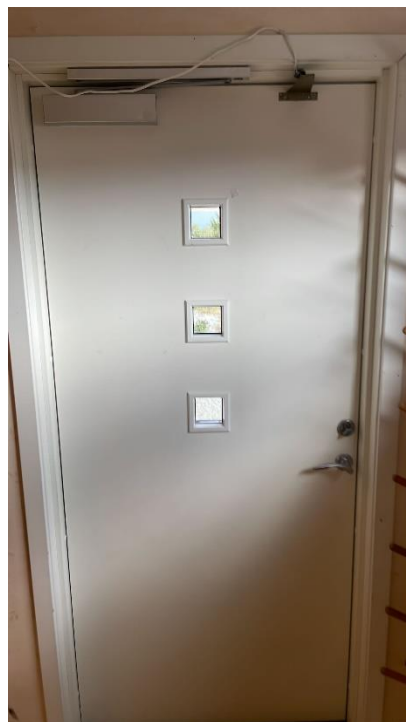
| Overskrift: Ytterdør | | | |

| Overskrift: Ytterdør | | | |
|--|---|---|---|
| <b>Produktgruppe</b> | 2342 – Dører, Ytterdører | <b>Beskrivelse</b> | Ytterdører |
| <b>Vurdering av demonterbarhet</b> | Enkel | | |
| <b>Totalvurdering av ombrukspotensiale</b> | Anbefalt ombrukt | | |

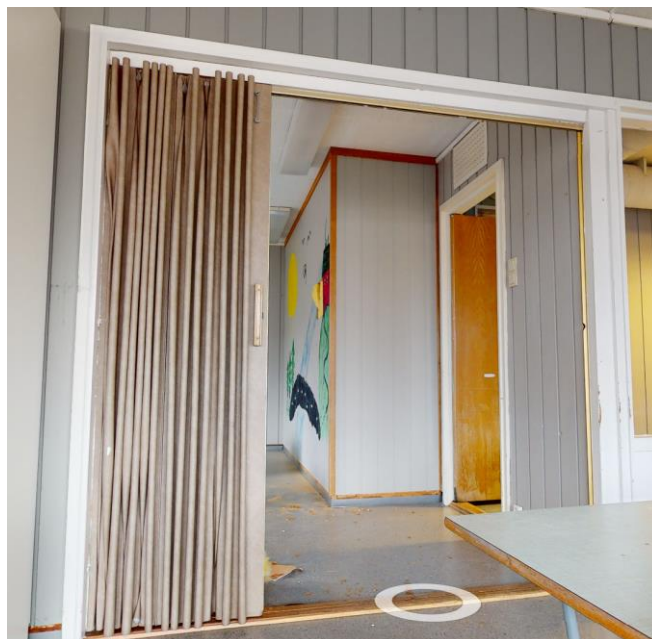
| Overskrift: Foldevegg | | | |

| Overskrift: Foldevegg | | | |
|--|---|---|---|
| <b>Produktgruppe</b> | 2443 - Foldevegg | <b>Beskrivelse</b> | Foldevegg i lær |
| <b>Vurdering av demonterbarhet</b> | Kan være utførende å bevare funksjon etter demontering på grunn av bevegelige deler | | |
| <b>Totalvurdering av ombrukspotensiale</b> | Kan ombrukes | | |

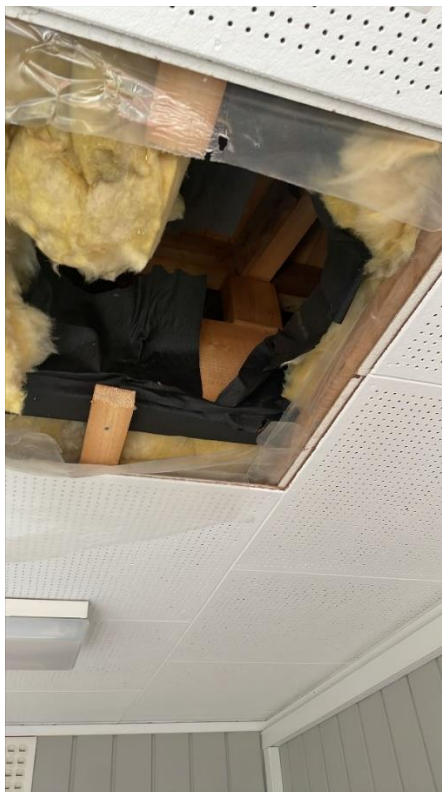
| Overskrift: Trekonstruksjon tak | | | |

| Overskrift: Trekonstruksjon tak | | | |
|--|--|---|---|
| <b>Produktgruppe</b> | 261 – Primærkonstruksjon for yttertak | <b>Beskrivelse</b> | Trevirke i takkonstruksjon |
| <b>Vurdering av demonterbarhet</b> | Kan være utfordrende å demontere større lengder uten å må kutte i mindre lengder. Tidkrevende. | | |
| <b>Totalvurdering av ombrukspotensiale</b> | Kan ombrukes, kan også ombrukes til annet formål. | | |

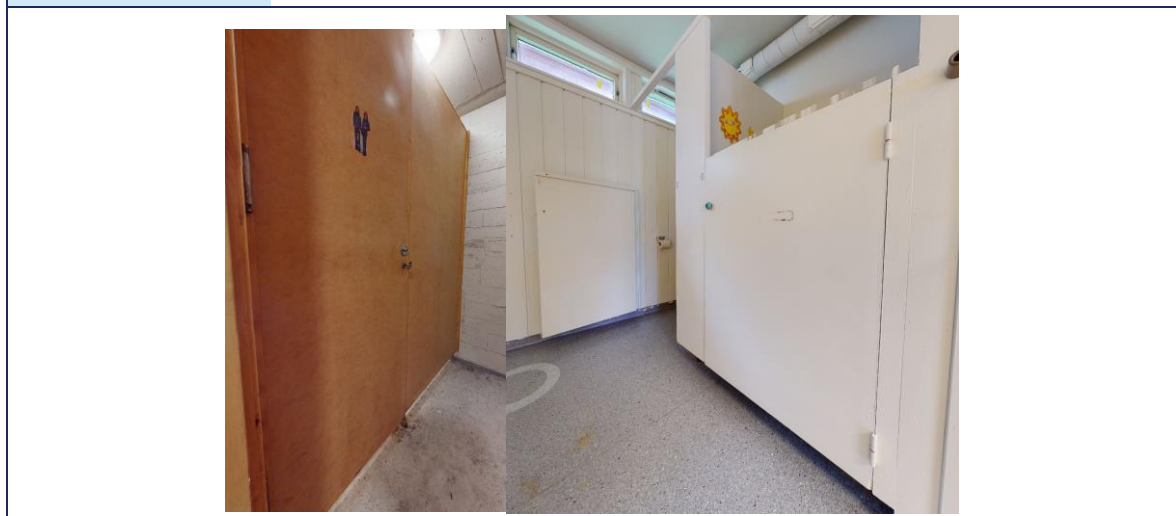
| <b>Overskrift: Spanskvegger</b> | | | |

| <b>Overskrift: Spanskvegger</b> | | | |
|--|---|---|---|
| <b>Produktgruppe</b> | 274 – Innredning og garnityr for våtrom | <b>Beskrivelse</b> | Spanskvegger |
| <b>Vurdering av demonterbarhet</b> | Dører kan hengsles av, ellers vil mye av trevirke måtte kuttes/ødelegges. | | |
| <b>Totalvurdering av ombrukspotensiale</b> | Bør materialgjenvinnes | | |

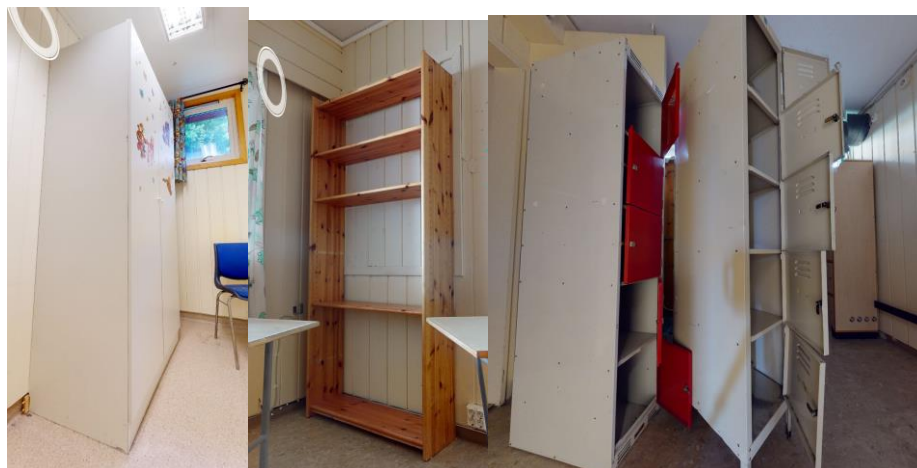
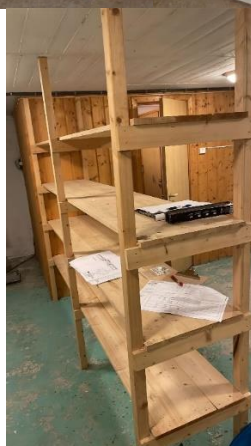
| Overskrift: Skap og reoler | | | |

| Overskrift: Skap og reoler | | | |
|--|--|---|---|
| <b>Produktgruppe</b> | 275 – Skap og reoler | <b>Beskrivelse</b> | Skap og reoler |
| <b>Vurdering av demonterbarhet</b> | Enkel demontering | | |
| <b>Totalvurdering av ombrukspotensiale</b> | Kan ombrukes | | |

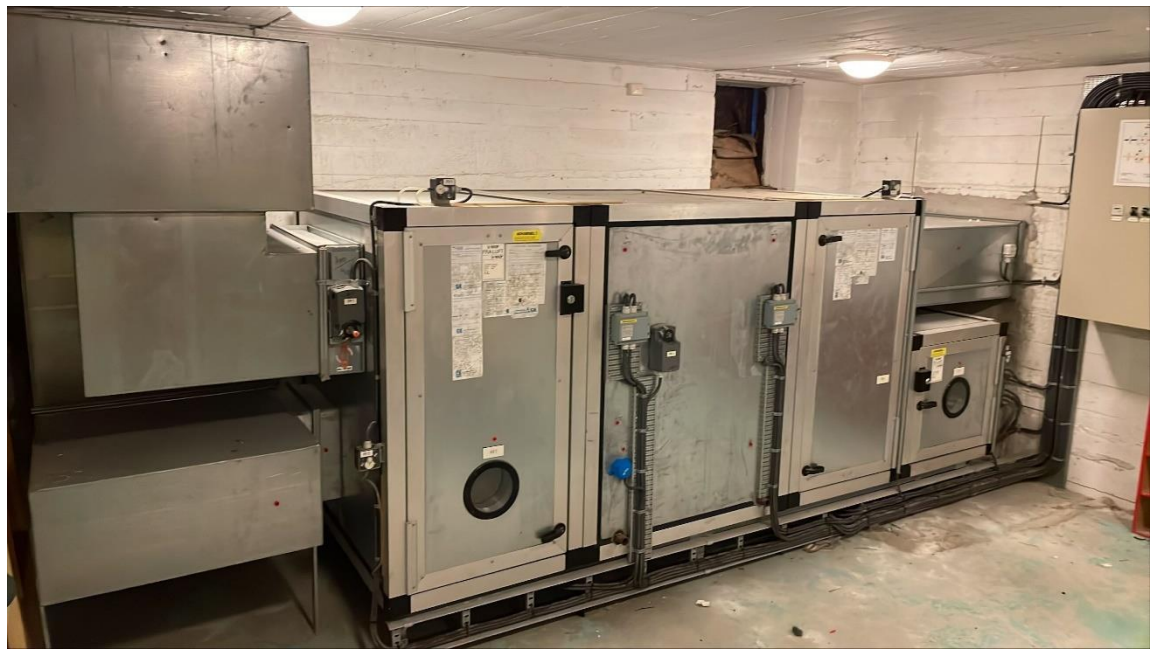
| <b>Overskrift: Ventilasjonsaggregat</b> | | | |

| <b>Overskrift: Ventilasjonsaggregat</b> | | | |
|--|---|---|--|
| <b>Produktgruppe</b> | 365 – Utstyr for luftbehandling | <b>Beskrivelse</b> | Ventilasjonsaggregat. NVP-AB-03. Prod.nr. 17682. |
| <b>Vurdering av demonterbarhet</b> | Må deles opp seksjonsvis | | |
| <b>Totalvurdering av ombrukspotensiale</b> | Selve skallet kan ombrukes. | | |

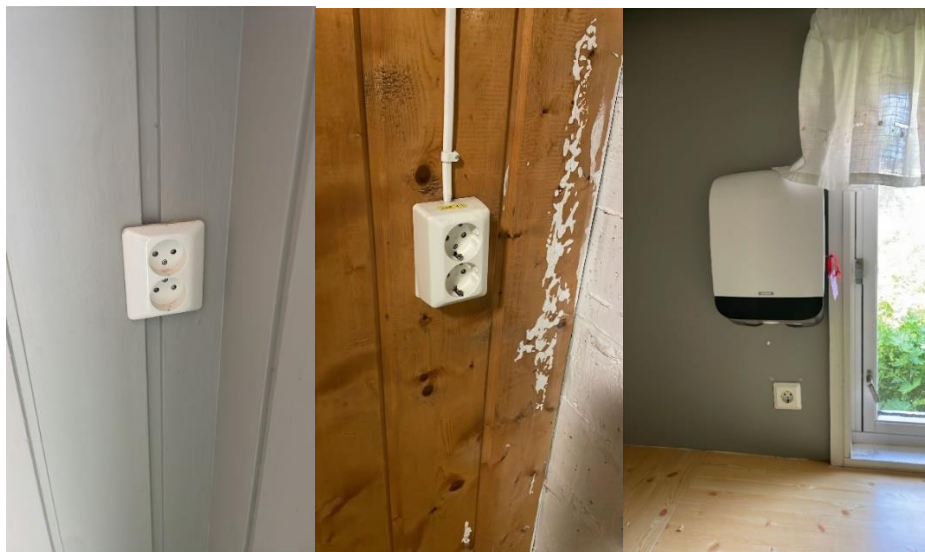
| Overskrift: Stikkontakter | | | |

| Overskrift: Stikkontakter | | | |
|--|--|---|---|
| <b>Produktgruppe</b> | 433 – Elkraftfordeling til alminnelig forbruk | <b>Beskrivelse</b> | Doble og enkle stikkontakter. Jordet. |
| <b>Vurdering av demonterbarhet</b> | Enkel | | |
| <b>Totalvurdering av ombrukspotensiale</b> | Kan ombrukes | | |

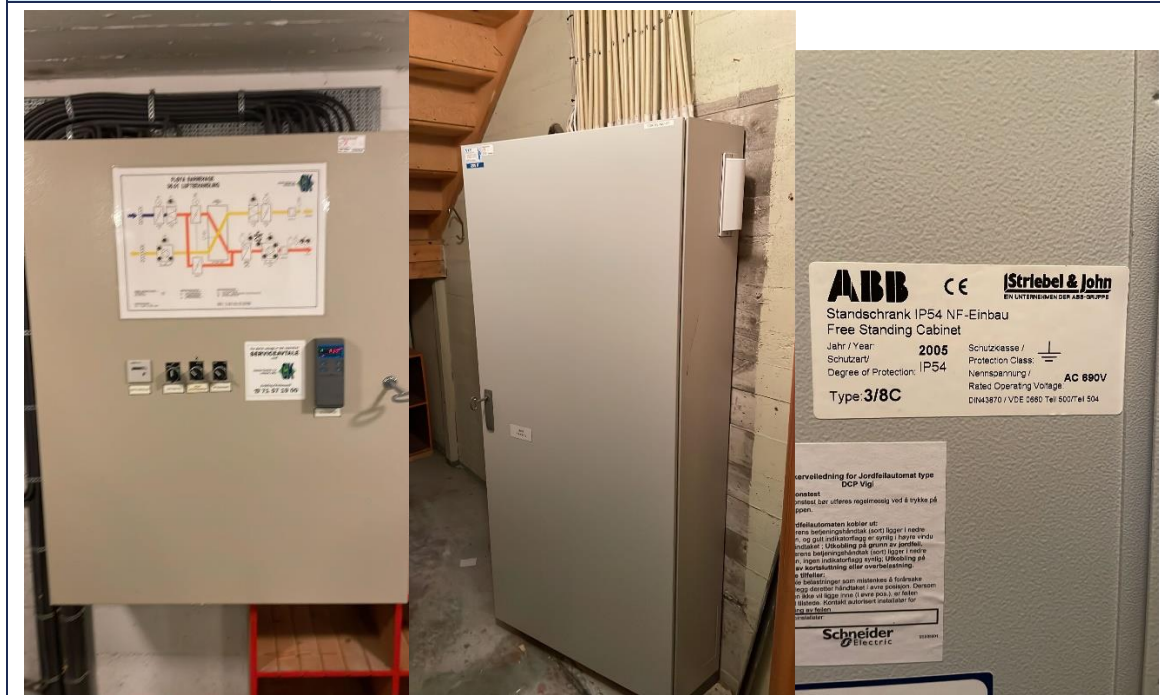
| Overskrift: EI-skap | | | |

| Overskrift: EI-skap | | | |
|--|--|---|---|
| <b>Produktgruppe</b> | 434 – Elkraftfordeling til drifttekniske installasjoner | <b>Beskrivelse</b> | EI-skap |
| <b>Vurdering av demonterbarhet</b> | Må demonteres av elektriker | | |
| <b>Totalvurdering av ombrukspotensiale</b> | Godt egnet til ombruk | | |

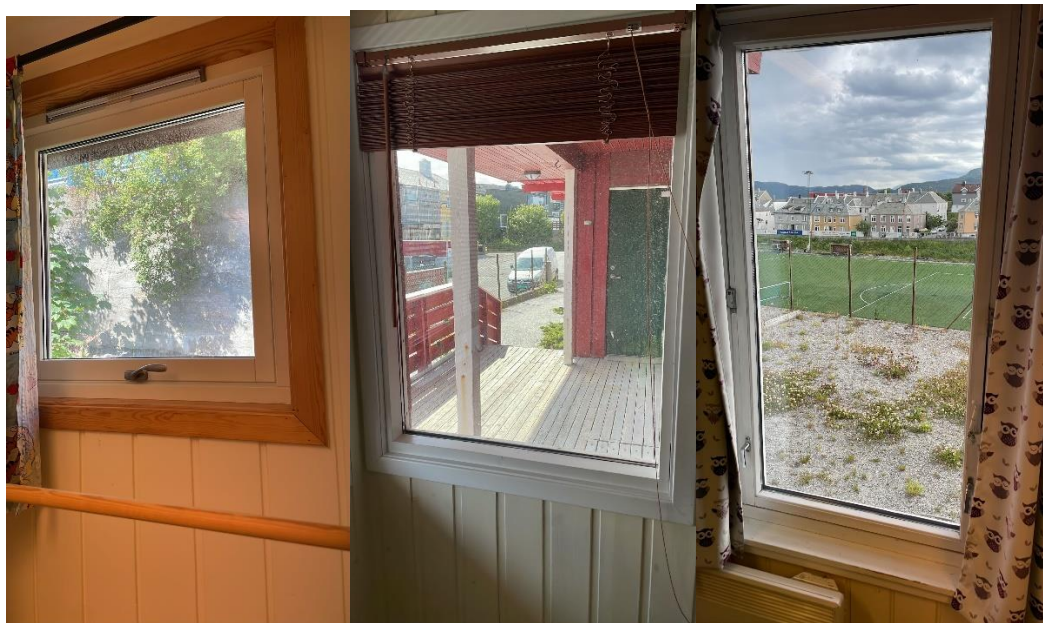
| Overskrift: Varmeovner | | | |

| Overskrift: Varmeovner | | | |
|--|---|---|---|
| <b>Produktgruppe</b> | 452 - Varmeovner | <b>Beskrivelse</b> | Panelovner av ulik type |

| Overskrift: Vinduer | | | |
|--|---|---|---|
| <b>Vurdering av demonterbarhet</b> | Må demonteres av snekker | | |
| <b>Totalvurdering av ombrukspotensiale</b> | Kan ombrukes | | |

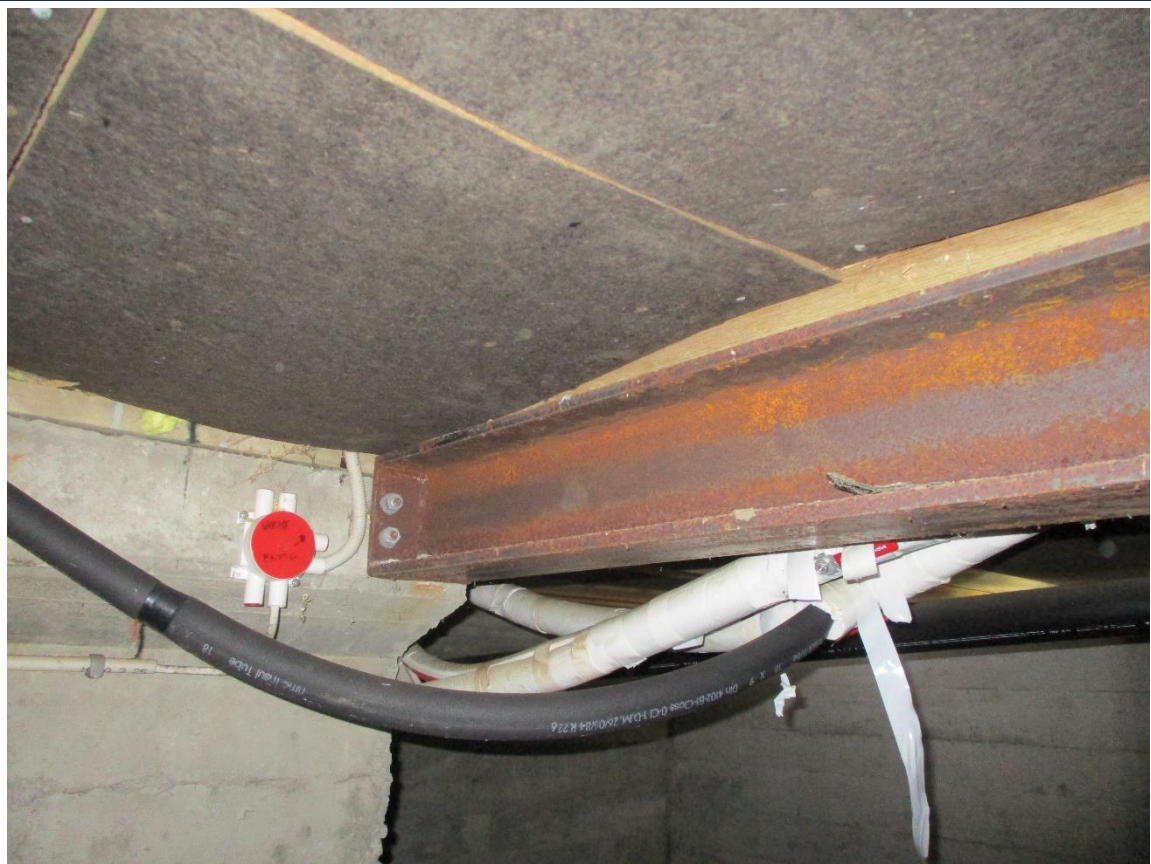
| Overskrift: Stålbjelke | | | |

| Overskrift: Stålbjelke | | | |
|--|---|---|---|
| <b>Produktgruppe</b> | 223 - Bjelke | <b>Beskrivelse</b> | Stålbjelke under selve bygget, rustdannelse |
| <b>Vurdering av demonterbarhet</b> | Mulig å skru løs | | |
| <b>Totalvurdering av ombrukspotensiale</b> | Godt egnet til ombruk | | |

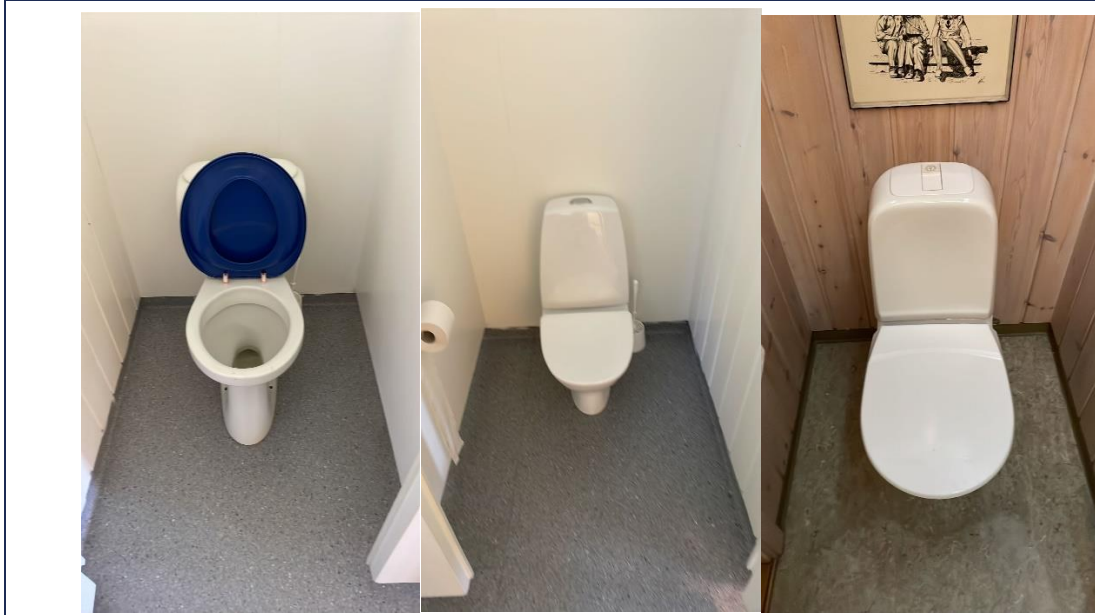
| Overskrift: Klosett | | | |

| Overskrift: Klosett | | | |
|--|--|---|--|
| <b>Produktgruppe</b> | 315 – Utstyr for sanitærinstallasjoner | <b>Beskrivelse</b> | Gulvmonterte klosetter, porselen. Plastlokk. |
| <b>Vurdering av demonterbarhet</b> | Må demonteres av rørlegger | | |
| <b>Totalvurdering av ombrukspotensiale</b> | Kan ombrukes | | |

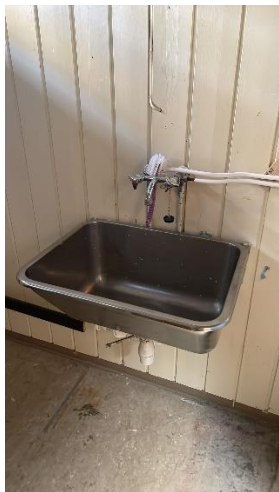
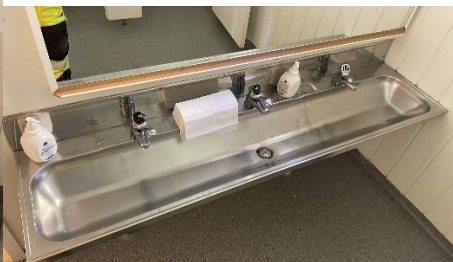
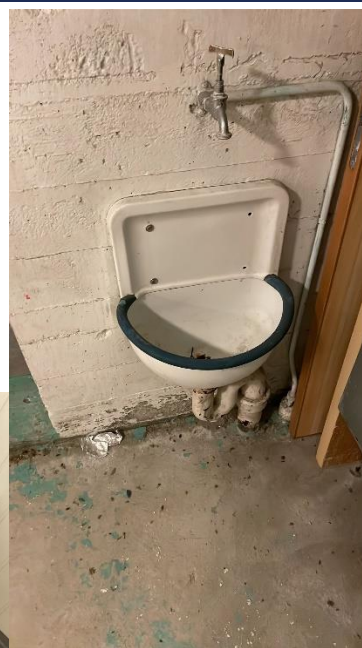
**Overskrift: Utslagsvasker**

| <b>Produktgruppe</b> | 315 – Utstyr for sanitærinstallasjoner | <b>Beskrivelse</b> | Ulike utslagsvasker i metall, noen eldre. Slitt armatur, men vaskene i seg selv var i god stand. |
| <b>Vurdering av demonterbarhet</b> | Må demonteres av rørlegger | | |
| <b>Totalvurdering av ombrukspotensiale</b> | Kan ombrukes | | |

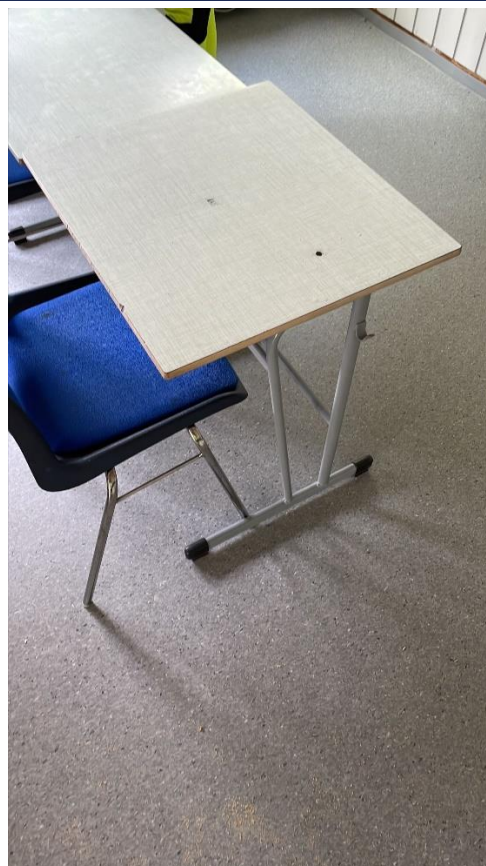
| Overskrift: Pulter | | | |

| Overskrift: Pulter | | | |
|--|---|---|--|
| <b>Produktgruppe</b> | 68 - Inventar | <b>Beskrivelse</b> | Skolepulter, justerbar høyde. Noen av pultene har tegn på tydelig slitasje |
| <b>Vurdering av demonterbarhet</b> | Enkel | | |
| <b>Totalvurdering av ombrukspotensiale</b> | Kan ombrukes | | |

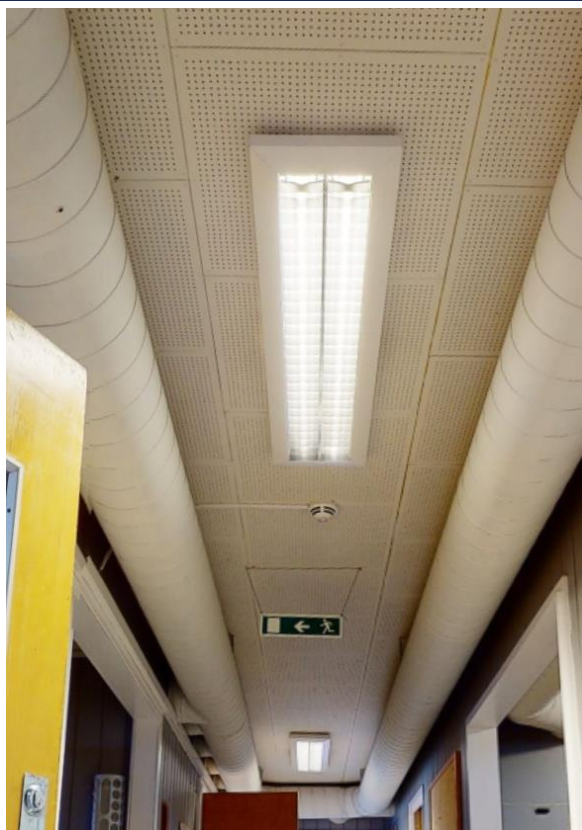
| Overskrift: Himlingsplater | | | |

| Overskrift: Himlingsplater | | | |
|--|---|---|--|
| <b>Produktgruppe</b> | 257 - Systemhimlinger | <b>Beskrivelse</b> | Systemhimlinger. Perorerte huntonittplater |
| <b>Vurdering av demonterbarhet</b> | Utfordrende å demontere da de er skrudd fast. | | |
| <b>Totalvurdering av ombrukspotensiale</b> | Kan ombrukes til lavere formål | | |

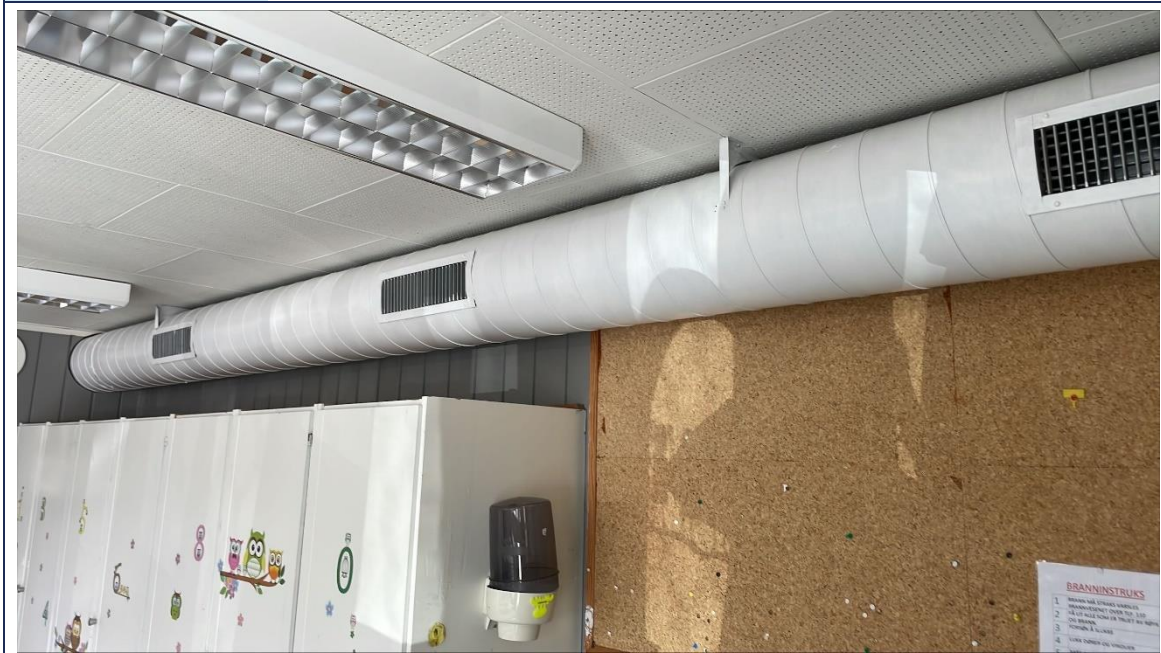
| Overskrift: Ventilasjonskanaler | | | |

| Overskrift: Ventilasjonskanaler | | | |
|--|--|---|---|
| <b>Produktgruppe</b> | 362 – Kanalnett for luftbehandling | <b>Beskrivelse</b> | Hvitmalte ventilasjonskanaler |
| <b>Vurdering av demonterbarhet</b> | Må demonteres forsiktig så de ikke påføres skade | | |
| <b>Totalvurdering av ombrukspotensiale</b> | Godt egnet til ombruk. Størst mulighet for lengre rørkanaler (minst 2-3 meter) | | |

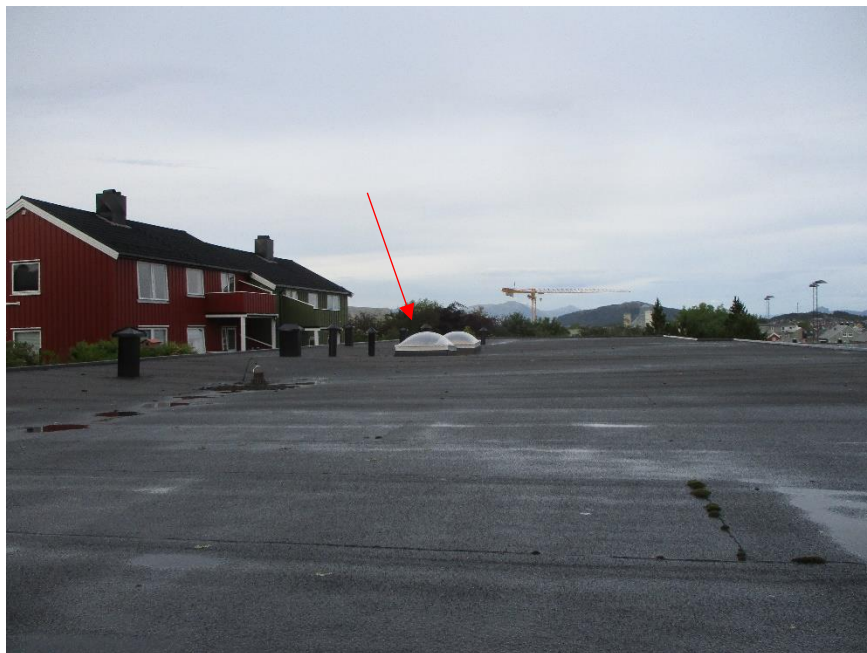
| Overskrift: Overlyskuppel | | | |

| Overskrift: Overlyskuppel | | | |
|--|---|---|---|
| <b>Produktgruppe</b> | 263 – Glasstak, overlys, takluker, røykluker | <b>Beskrivelse</b> | Overlyskuppel |
| <b>Vurdering av demonterbarhet</b> | Må demonteres forsiktig slik at den opprettholder fasong og forblir tett. | | |
| <b>Totalvurdering av ombrukspotensiale</b> | Anbefalt ombrukt | | |

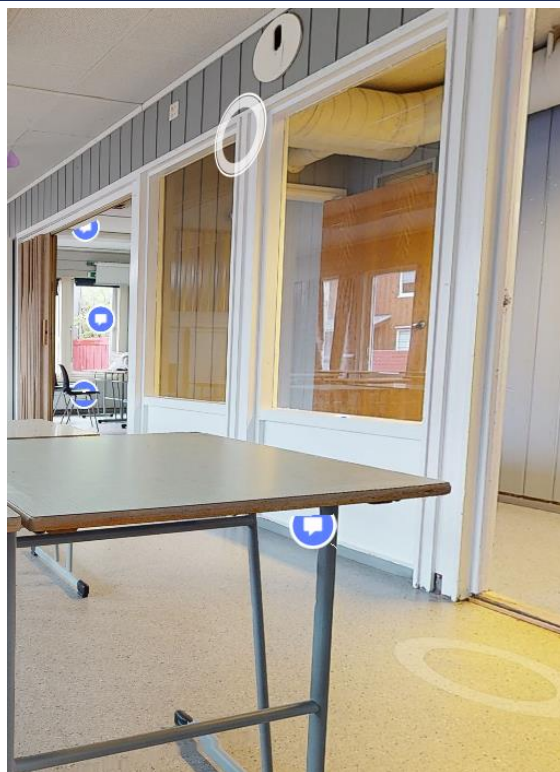
| Overskrift: Innvendige vinduer | | | |

| Overskrift: Innvendige vinduer | | | |
|--|--|---|---|
| <b>Produktgruppe</b> | 2441 – Vinduer, innervegger | <b>Beskrivelse</b> | Innvendige vinduer med enkel glassplate |
| <b>Vurdering av demonterbarhet</b> | Må demonteres forsiktig så de ikke påføres skade [3] | | |
| <b>Totalvurdering av ombrukspotensiale</b> | Godt egnet til ombruk. | | |
