Befaringsnotat – ekstremværet «Hans» - 46/3 og 56/38 på Kårfaldstranda i Bødal - Gausdal kommune

Dato for befarings: 07.09.2023	
Stedsnavn/XY koordinatører: 46/3 og 56/38 på Kårfaldstranda i Bødal - Gausdal kommune	
Kort beskrivelse av skade/hendelsen: Skaden gjelder to bolighus på kanten til Jøra. NVE gjennomførte omfattende sikringstiltak etter flommen i 2013, deriblant en flomvoll rundt husene og nordover langs fylkesveien. Under Hans gikk elva over sine bredder, inn på jordet. Det antas at vannet først nådde et lavbrekk på vollen der vollen starter lengst nord på området, fulgte vollen langs med og over veien og inn mot husene. Etter hvert var det så mye vann at det toppet flomvollen mot jordet. Det ble en god del skade på husene og tomtene, men de største skadene ble avverget ved at de fikk tak i gravemaskin som gravde over sikringsvollen nedstrøms husene, slik at vatnet rant ut igjen. Vannføringen var svært stor, samtidig har det lagt seg igjen masser i elva.	
Bebyggelse/areal som hendelsen har skadet:

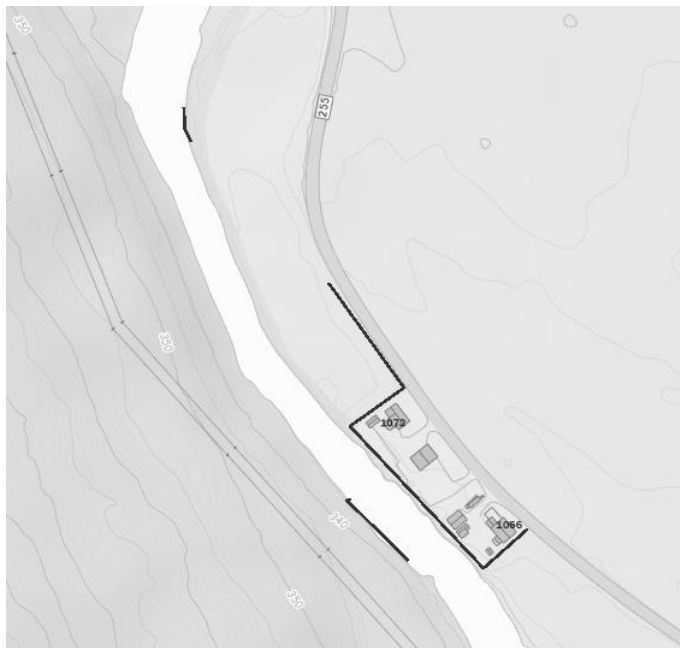
Piler i kartet viser hvor vannet etter all sannsynlighet kom først inn bak vollen.

Konklusjon befarings: Det er behov for et krisetiltak som høyner vollen nord for husene, samt forlenge den noe nordover slik at den kommer på samme nivå som veien i svingen. Må vurdere om vollen på sørsiden av huset skal bestå, eller om den skal fjernes/justeres. Må etterfølges med permanente tiltak.

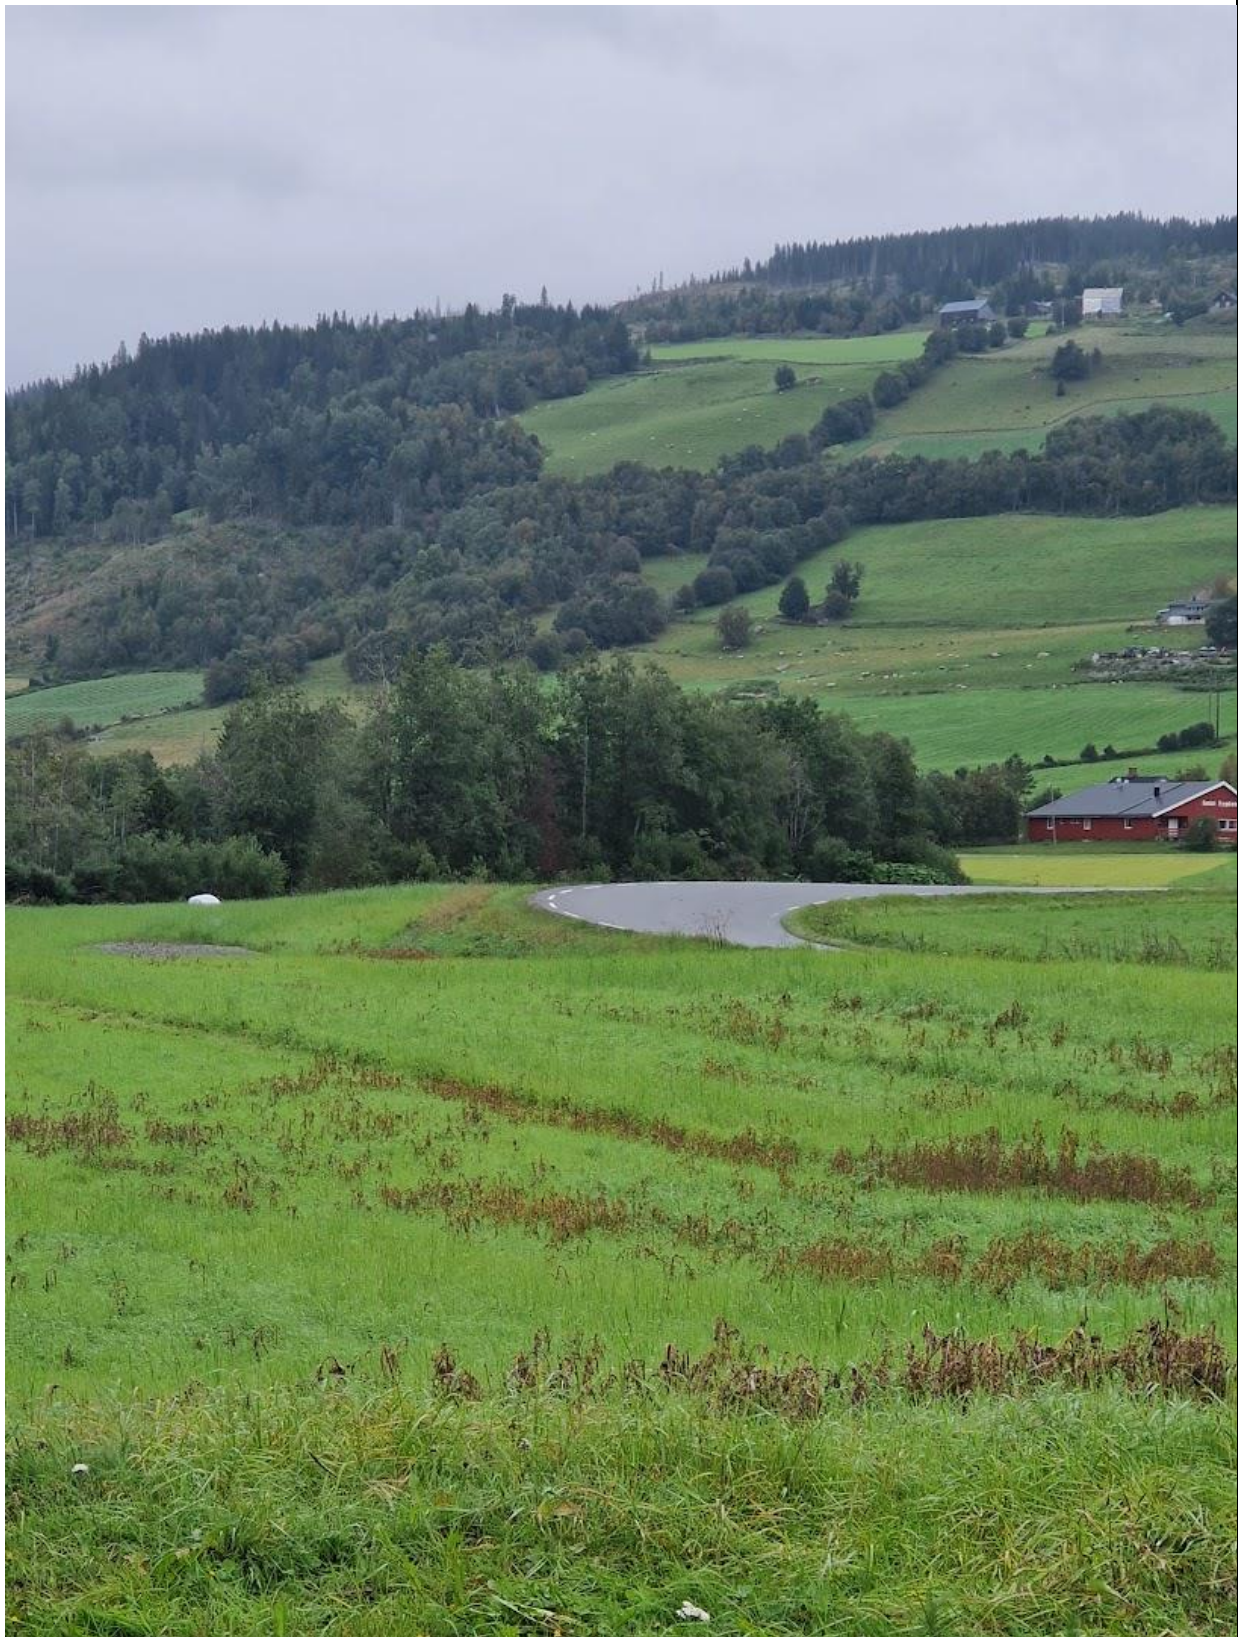
Bilde 1:

Bildet viser øvre del av vollen, og avslutningen av den nordover. Vannet har trolig først toppet over her og kommet mellom veien og vollen, rent nedover mot husene. Etter hvert har vannføringen blitt så stor at den har overtoppet flomvollen nord for husene.

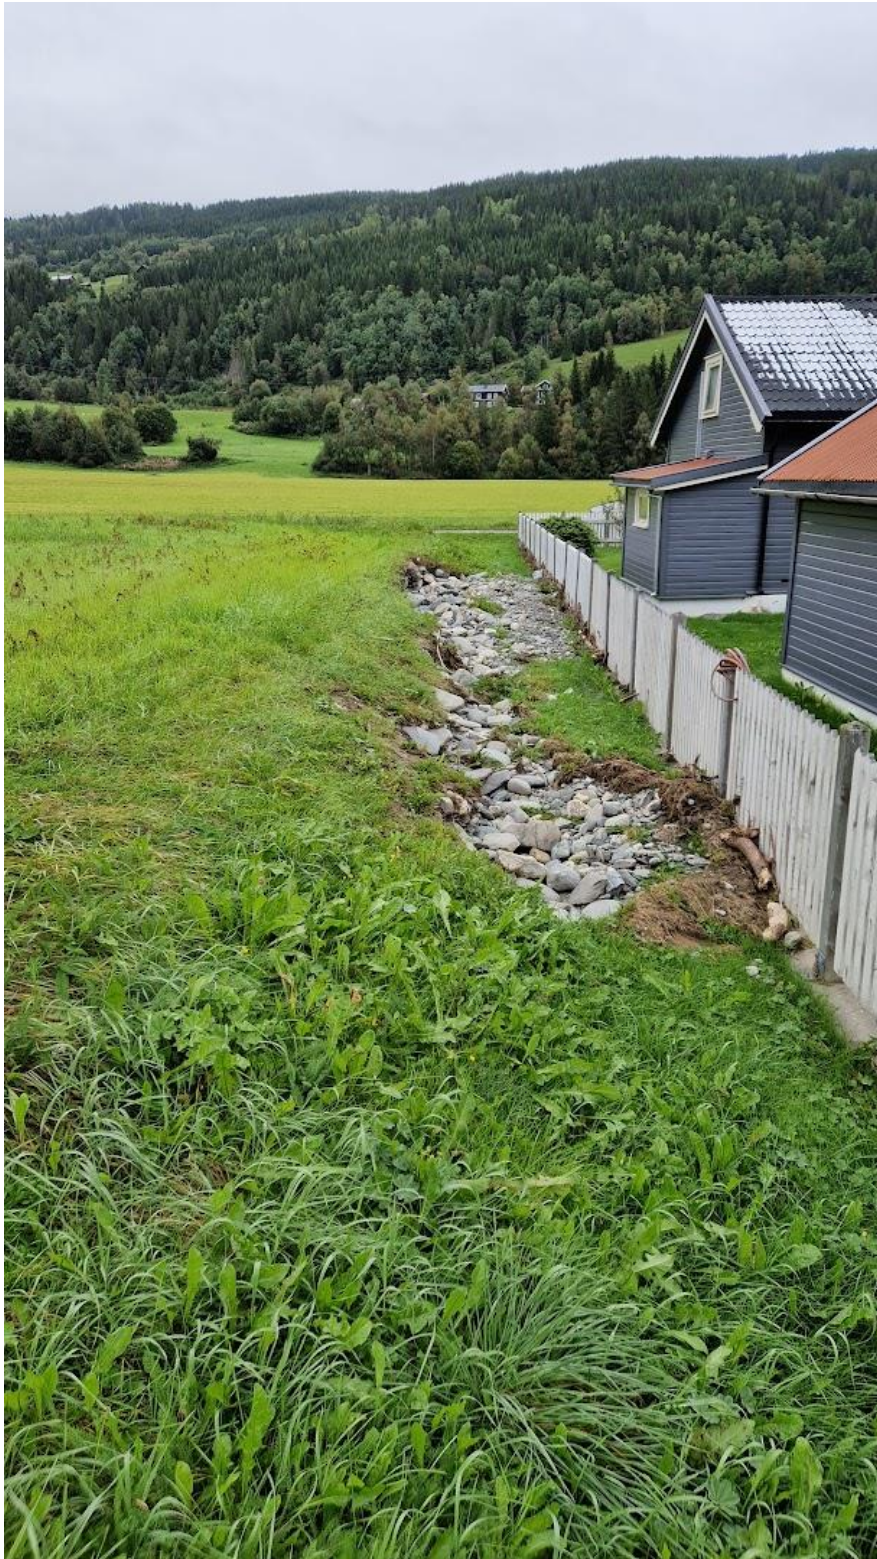
Bilde 2:

Vannet har kommet på innsida av vollen, delvis gjennom gjerdet og delvis langs vollen. Erosjonsskade på vollen.

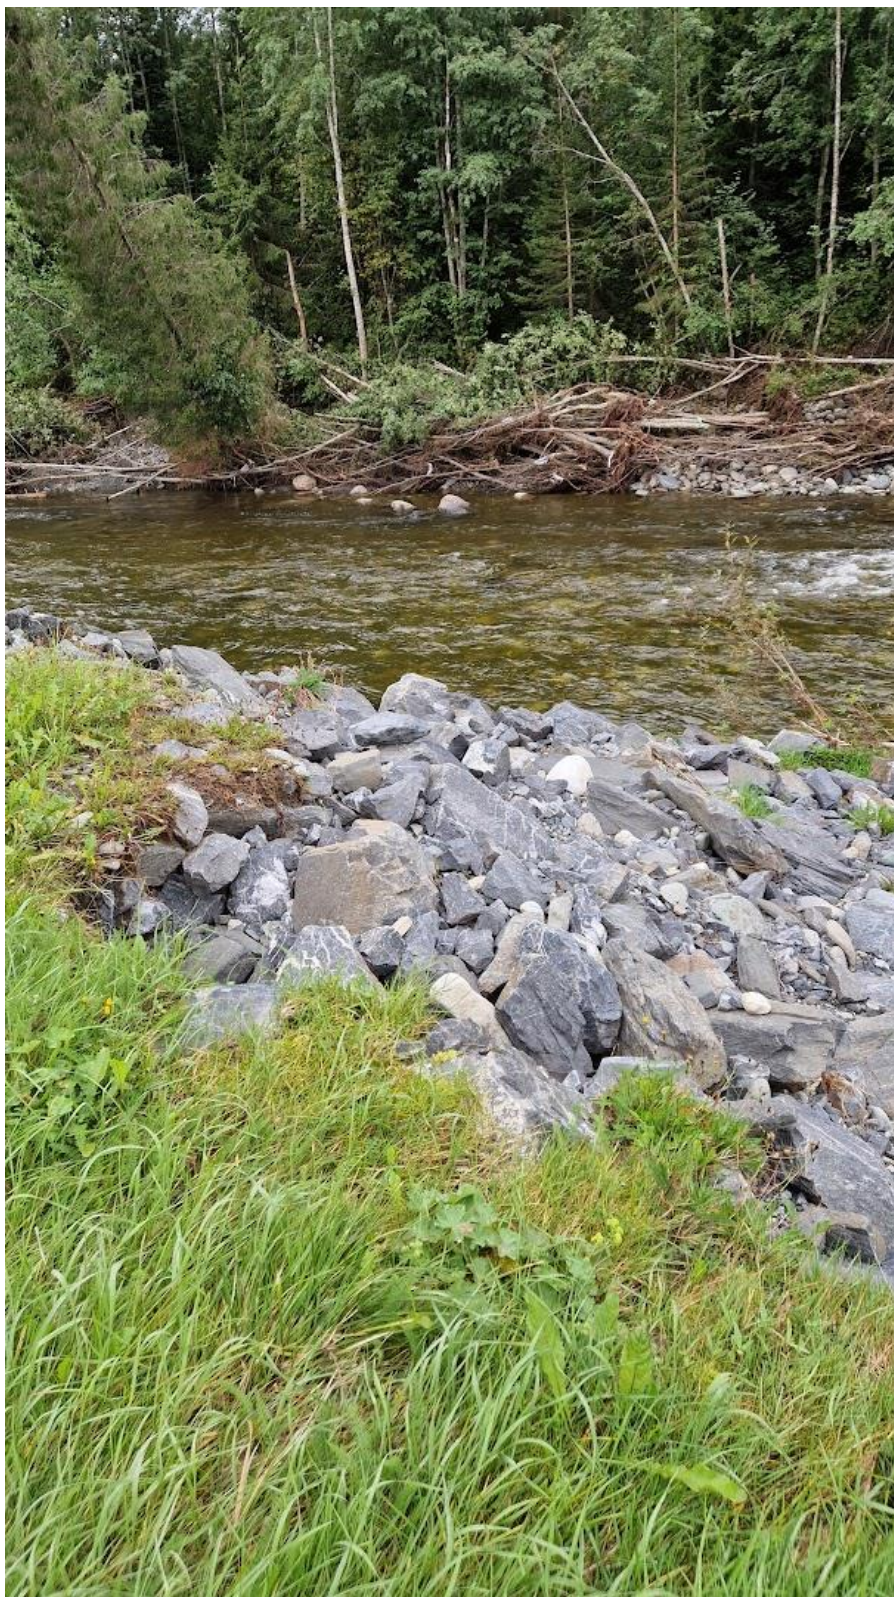
Bilde 3:

Erosjonsskade på det nordvestre hjørnet på vollen

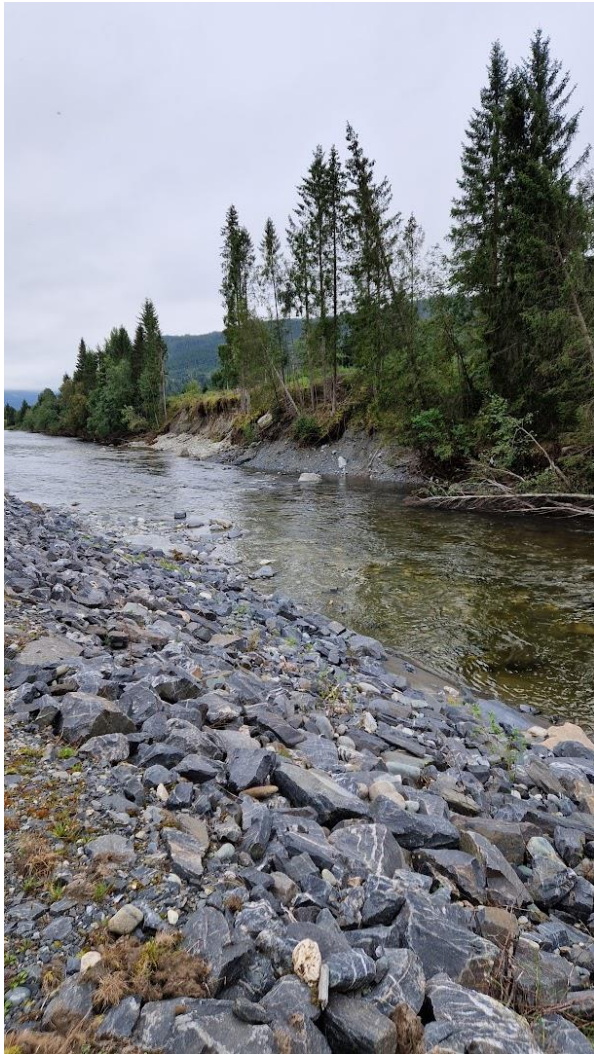
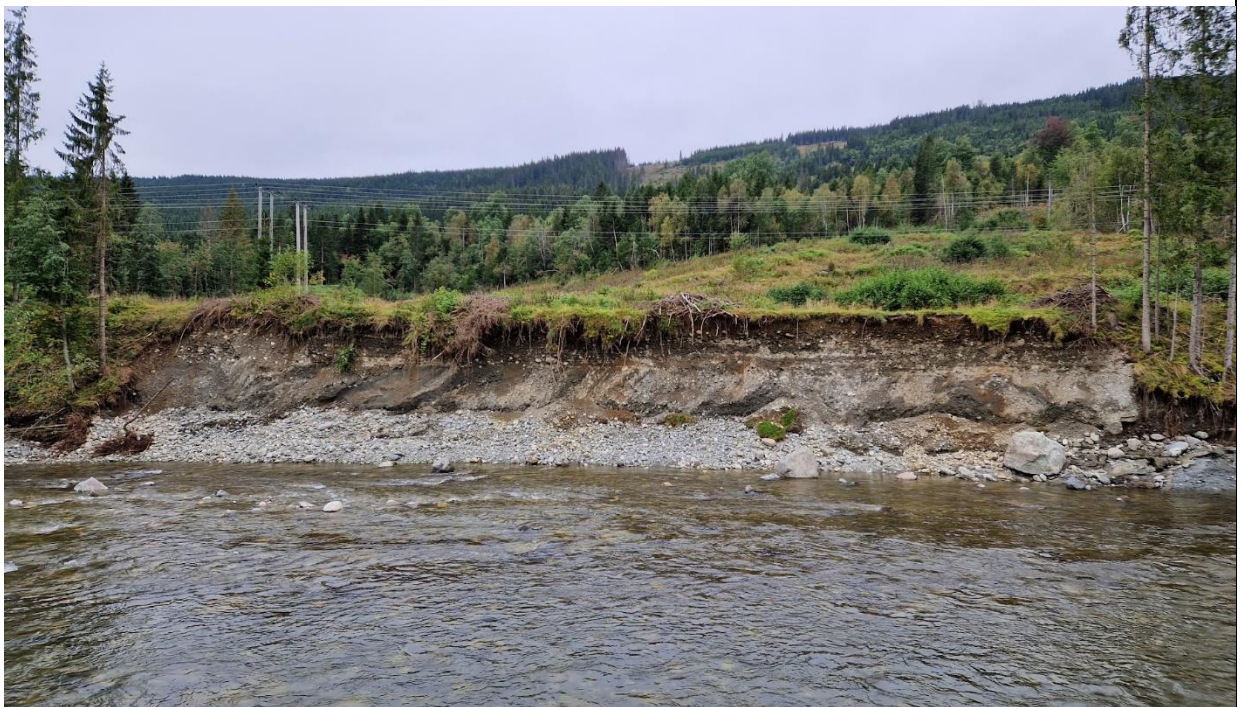
Bilde 4:

Store erosjonsskader på motsatt side av elva.

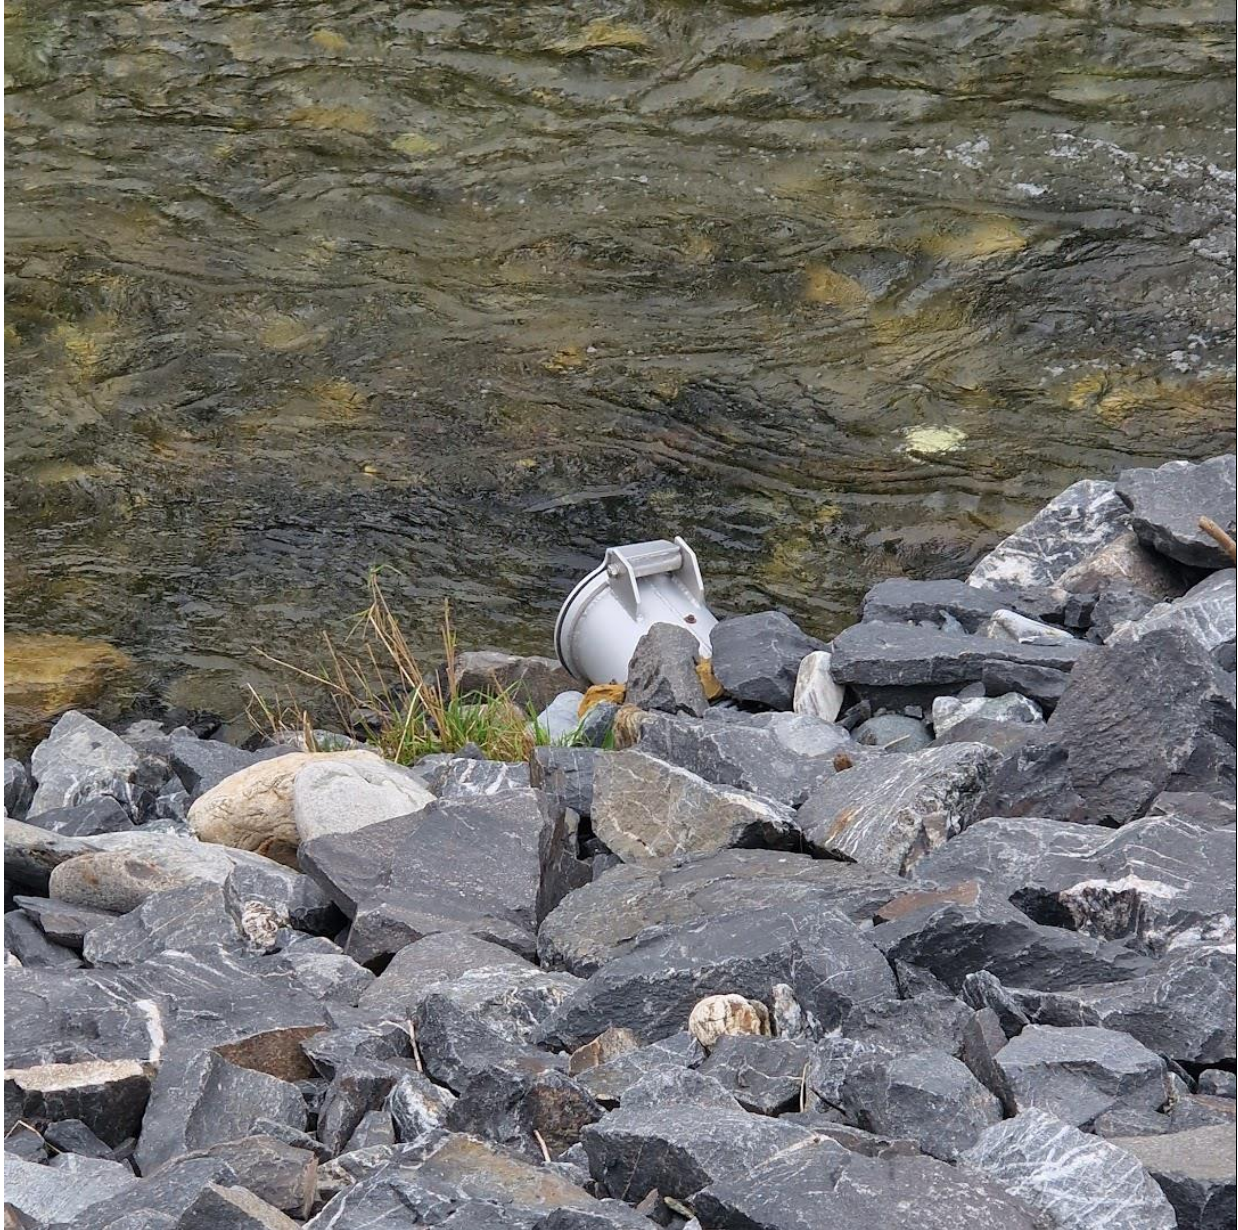
Bilde 5:

Det går et dreneringsrør fra innsida på Vollen og ut i elva. Diameter på røret på innsida er 15 cm, mens utløpet har en diameter på 25 cm. Uklart om det er et enkelt rør, eller om utløpet er et samlerør for flere.

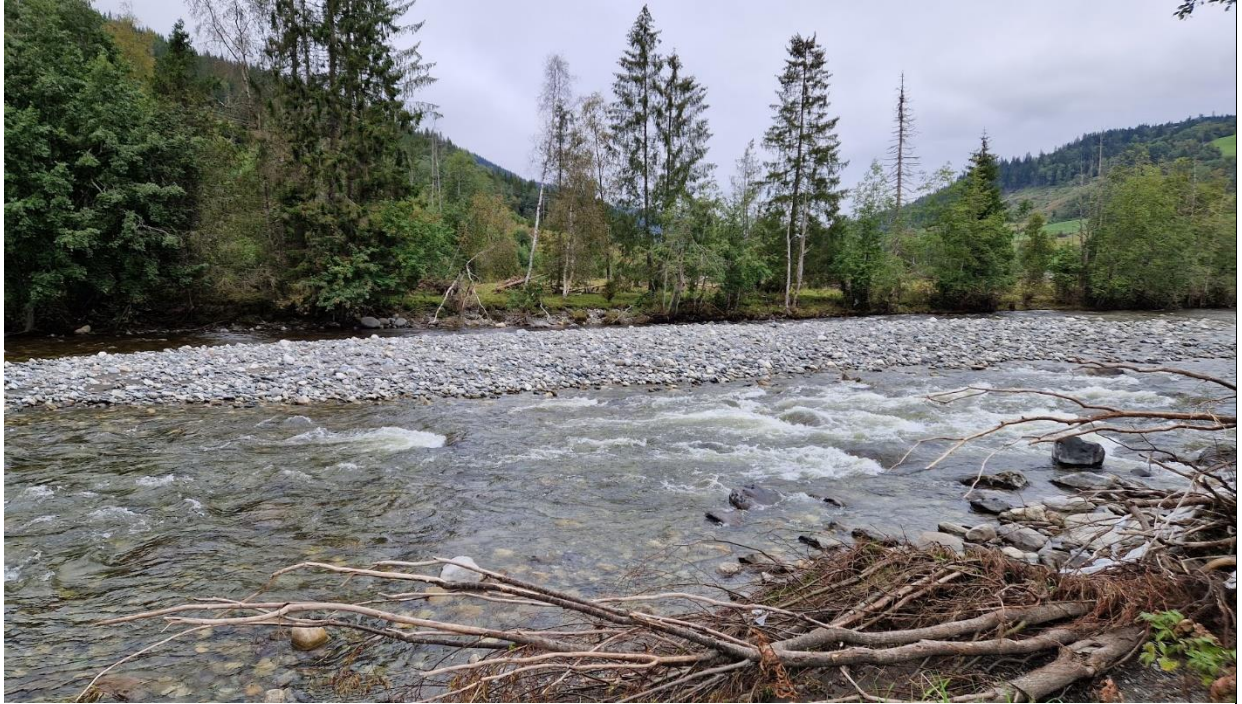
Bilde 6:

Bildet viser masser som har lagt seg igjen i elva nordvest for Kårfaldstranda.

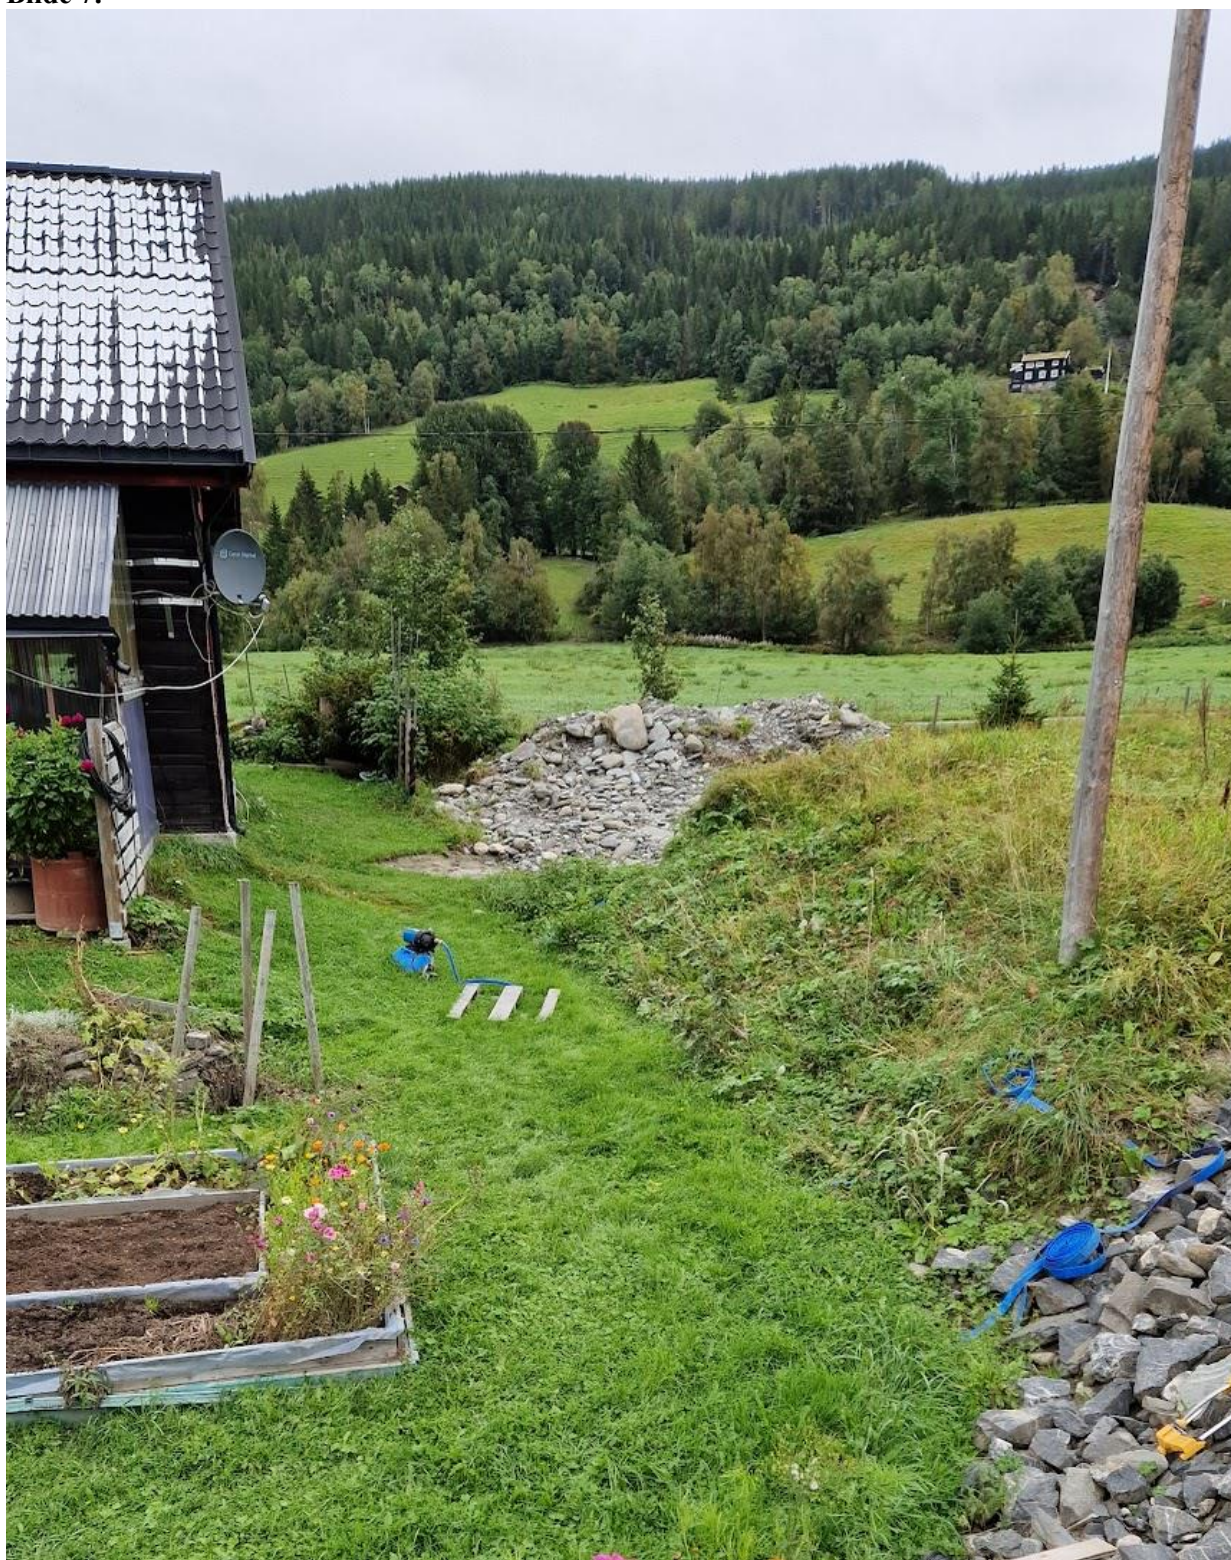
Bilde 7:

Bildet viser hvor det ble gravet hull i flomvollen på sørsida av husene for at vannet skulle kunne renne ut igjen.

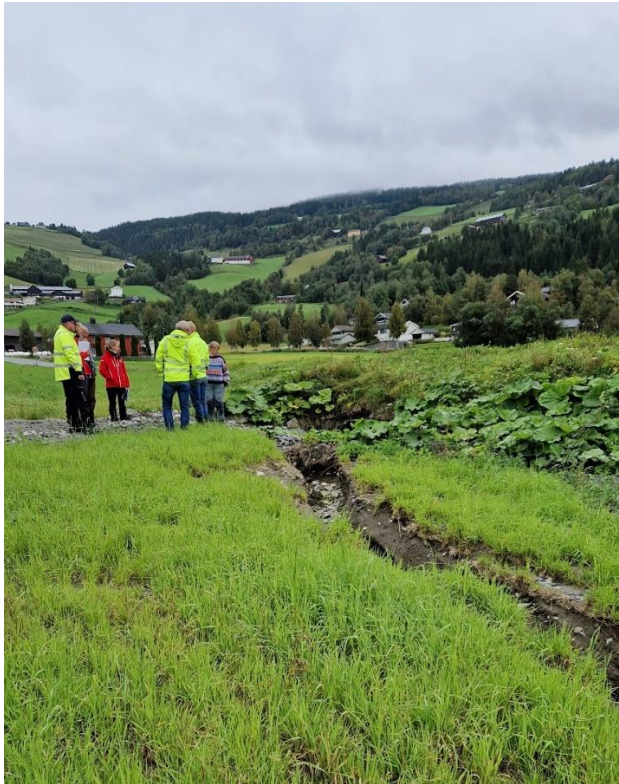
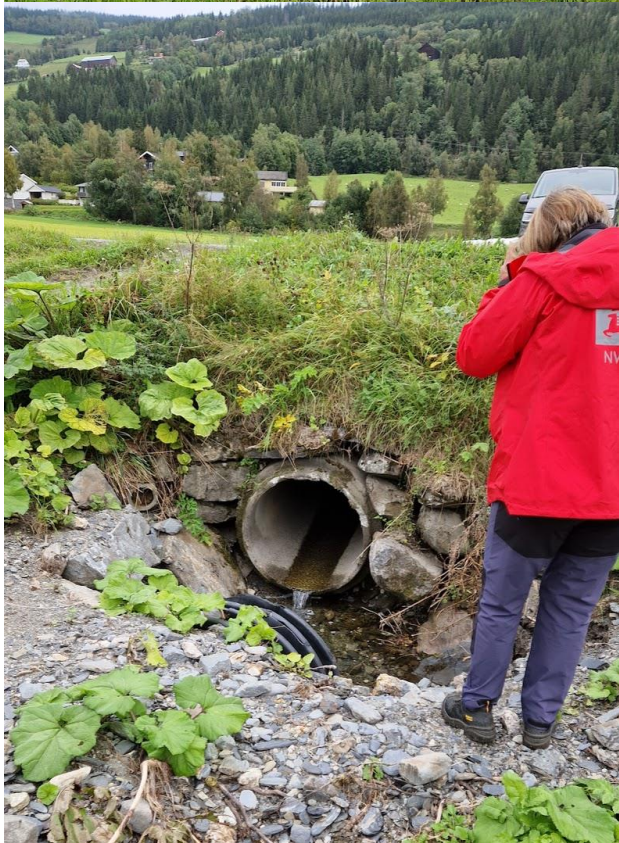
Bilde 9:

En bekk kommer ned lengst nord på området. Den renner i kulvert under fylkesveien, er oppe i dagen, før den igjen går i rør ut i elva. Når elva er stor så har dette røret ikke avløp fordi det er så flatt her, og vannet renner utover jordet.
