Oppdragsgiver: **Kristiansand kommune**
 Oppdragsnr.: **5184531** Dokumentnr.: **RIM-01**

Til: Kristiansand kommune
Fra: Norconsult
Dato: 2023-09-19

► Miljøtekniske undersøkelser ved Flekkerøya - Datarapport sediment

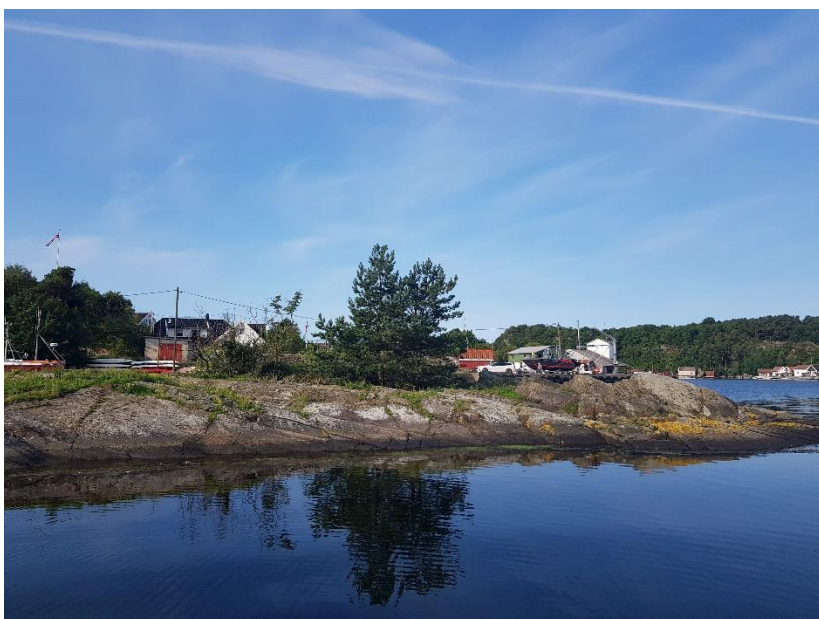
Observasjoner fra alle prøvepunkt er beskrevet i Tabell 2. Sediment i alle punkt besto av fine partikler (silt eller leire), og det ble observert levende organismer i alle punkt. Innerst i bukta var det lukt av hydrogensulfid (H_2S) i enkelte stikk, dette tyder på oksygenfattige forhold. Ved punkt AL-3 ble det observert en tett ålegresseng (*Zostera marina*), se Figur 5.

Figur 4. Oversiktsbilde ved tiltaksområde i Alsviga.

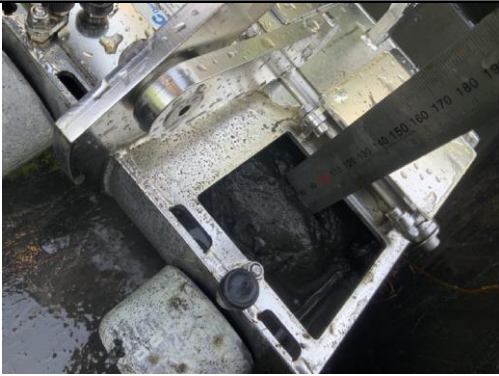
Navn	Bilde	Beskrivelse
AL-1

<p>Farge: Mørk grå Lukt: H₂S Biologi: Noen alger i topplag Kornfordeling: Silt/leire Avfall: Glasskår Dyp: ca. 2m</p>
AL-2

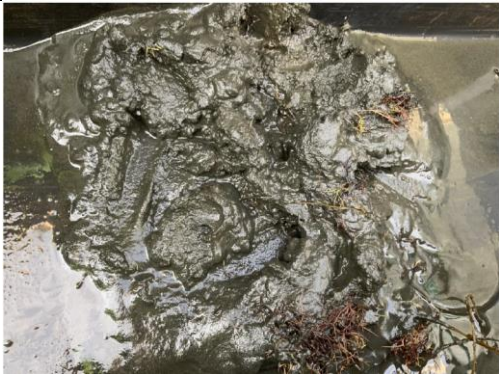
<p>Farge: Grå Lukt: H₂S i enkelte stikk Biologi: Algetråder, skjellrester Kornfordeling: Silt, noe leire Avfall: Nei Dyp: ca. 2m</p>
AL-3

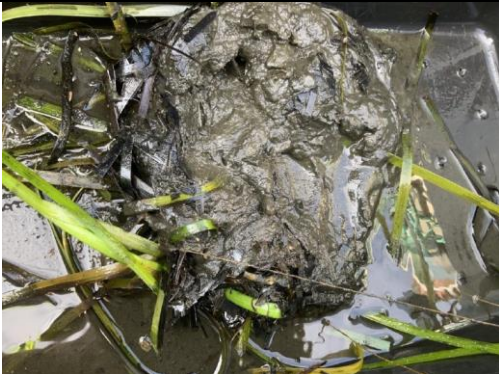
<p>Farge: Grå Lukt: H₂S i enkelte stikk Biologi: Ålegress. Mye røtter skjell og div Kornfordeling: Silt Avfall: nei Dyp: ca. 2m</p>
AL-ref

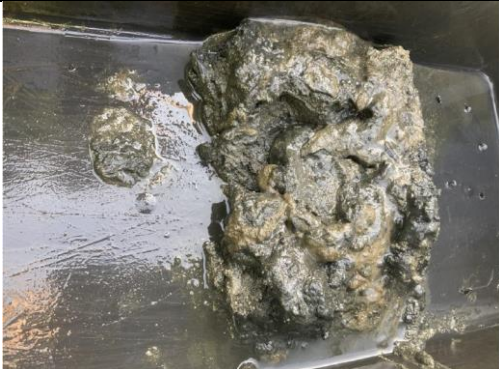
<p>Farge: Grå/Svart Lukt: Nei Biologi: Skjellrester, tare, svarte rør Kornfordeling: Silt Avfall: Plastbiter Dyp: ca. 12m</p>

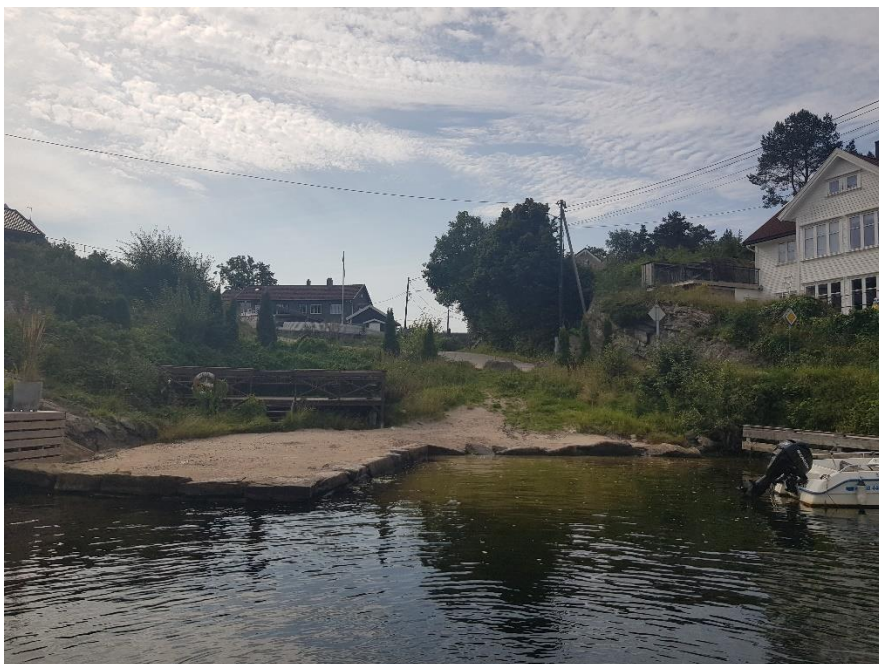
Observasjoner fra alle prøvepunkt er beskrevet i Tabell 3. Sediment i alle punkt besto av sand blandet med noe finere partikler. Det ble observert levende organismer i alle prøvepunkt. Innerst i bukten ble det observert ålgress. Det var også lukt av H₂S i enkelte stikk.

Figur 6. Oversiktsbilde ved tiltaksområde i Alsviga.

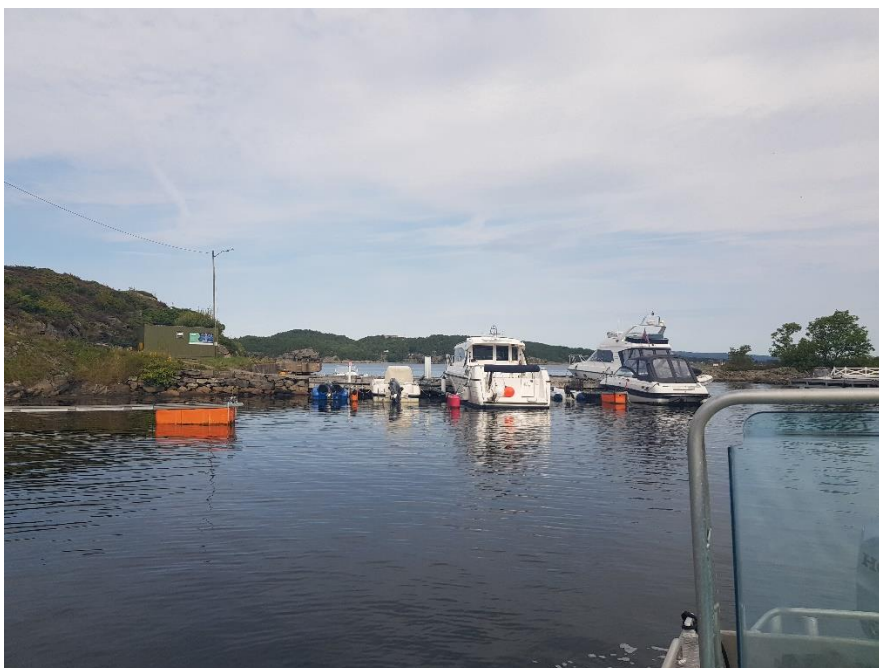
Figur 7. Oversiktsbilde ved tiltaksområde i Alsviga.

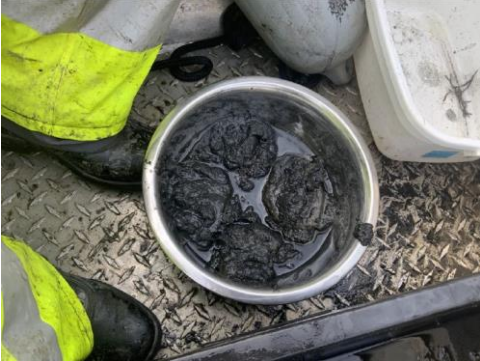
Navn	Bilde	Beskrivelse
Ås-1

<p>Farge: Svart/Grå Lukt: H₂S i alle stikk Biologi: Alger, skjellrester, trebiter. Ålegress i overflaten, liten krabbe Kornfordeling: Sand og silt Avfall: Nei Dyp: ca. 1,5m</p>
Ås-2

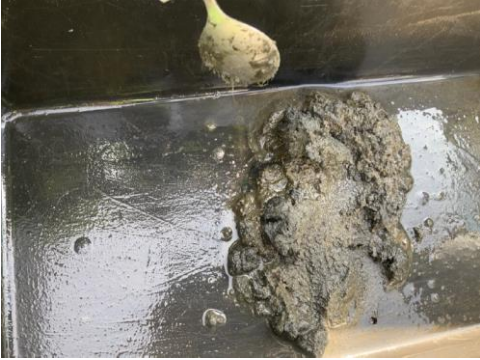
<p>Farge: Brun/grå Lukt: H₂S i enkelte stikk Biologi: Litt alger, litt skjell, alger/røtter i sediment Kornfordeling: Sand, noe silt Avfall: Nei Dyp: ca. 2m</p>
Ås-3

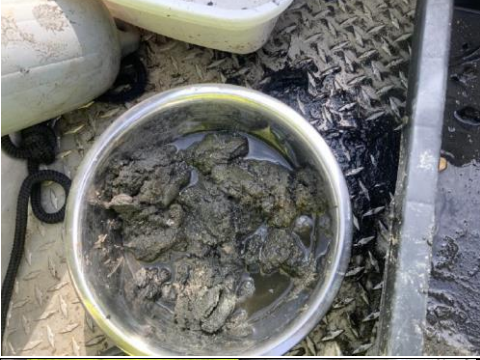
<p>Farge: Brun/Grå Lukt: Nei Biologi: Litt alger, litt skjellrester. Trådalger i vannfase Kornfordeling: Sand, noe silt og stein Avfall: Nei Dyp: ca. 2m</p>
Ås-ref

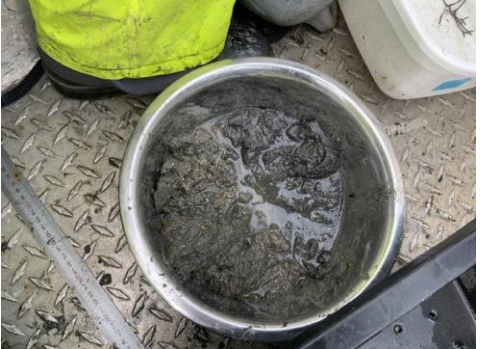
<p>Farge: Brun/Grå Lukt: Nei Biologi: Tare, skjellrester, alger, blanke geleklumper Kornfordeling: Sand, noe finsand/silt Avfall: Jernklump, plastbiter Dyp: ca. 12m</p>
