NOTAT

OPPDRAAG	Gammel-lina, ny fortausløsning	DOKUMENTKODE	10211849-RIM-NOT-001
EMNE	Kartlegging av naturverdier og fremmede arter	TILGJENGELIGHET	Åpen
OPPDRAAGSGIVER	Trondheim kommune	OPPDRAAGSLEDER	Knut Carlsen
KONTAKTPERSON		SAKSBEHANDLER	Sølvi Wehn og Katinka S. Eines
KOPI		ANSVARLIG ENHET	Naturressurser Midt

Kartlegging av naturverdier og fremmede arter

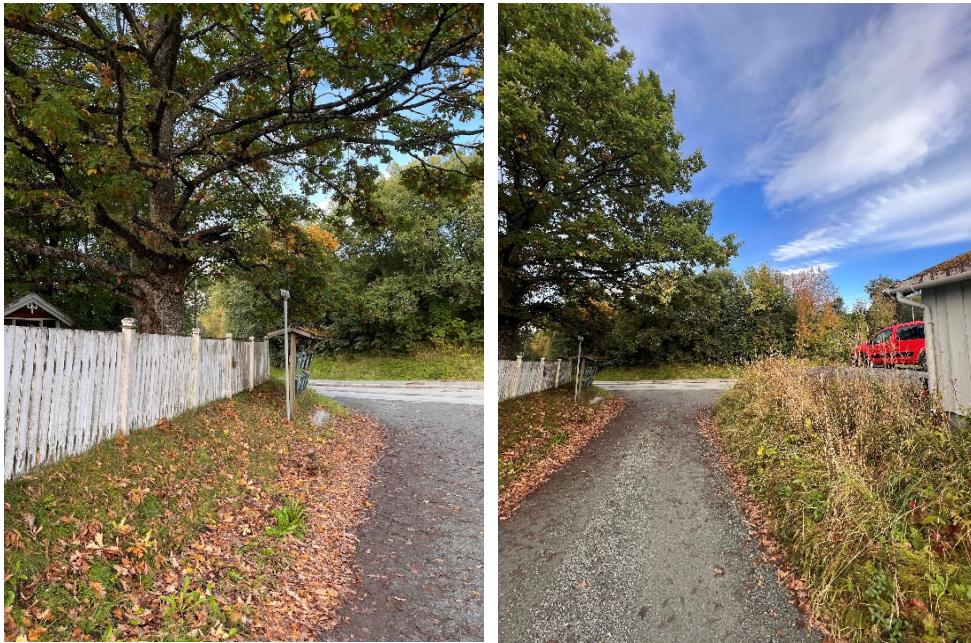
Figur 3: Hul eik registrert ved innkjørselen til Dvergstien. Eika går under definisjonen av hul eik som er en utvalgt naturtype og er beskyttet gjennom Naturmangfoldloven.

Hul eik – utvalgt naturtype

For alle typer arbeid som medfører risiko for å skade eller ta livet av verdifulle trær kreves det søknad om tillatelse (Trondheim kommune, 2018).

Minimum 1,5 av kronediameteren¹ skal gjerdnes inne og beskyttes gjennom anleggsperioden. I tillegg skal anleggsarbeid i nærheten av eikene følges opp av en biolog/arborist for å forhindre unødige skader på eikene i anleggsfasen, og spesielt under graving i nærheten av trærne.

Graving skal skje med størst mulig avstand fra trærne og aldri innenfor rotplatesonen² (5 m). Den kritiske rotplatesonen skal sikres slik at aktivitet i form av graving, kjøring, tråkk, materiallagring eller utslipp unngås i størst mulig grad. Sikringssonene bør dekke så mye som mulig av de anslåtte rotsonene rundt de aktuelle trærne.

For å redusere grøfteutslaget benyttes grøftekasser under arbeid med VA-ledninger. Eventuelt kan det benyttes pressing/boring på en dybde på 2-3 meter under jordoverflaten, dermed under størsteparten av rotmassen. Ved graving i nærheten av rotsonen³ skal godkjent arborist være til stede og påse at røtter med diameter som en finger og større skjæres rett av med fin sag og ikke rives over. Prøvegraving skal skje i samråd med arborist/trepleier på stedet. Røtter med en diameter over 30 mm, skal aldri graves med gravemaskiner. Her skal jorda fjernes ved håndgraving eller, det skal benyttes luftspade til å blåse vekk jorda.

Røttene må tildekkes med fuktige masser eller duk så fort som mulig før masser tilbakelegges i utgravd område.

Det må brukes egnet vekstmasse til igjenfylling i rotsonen.

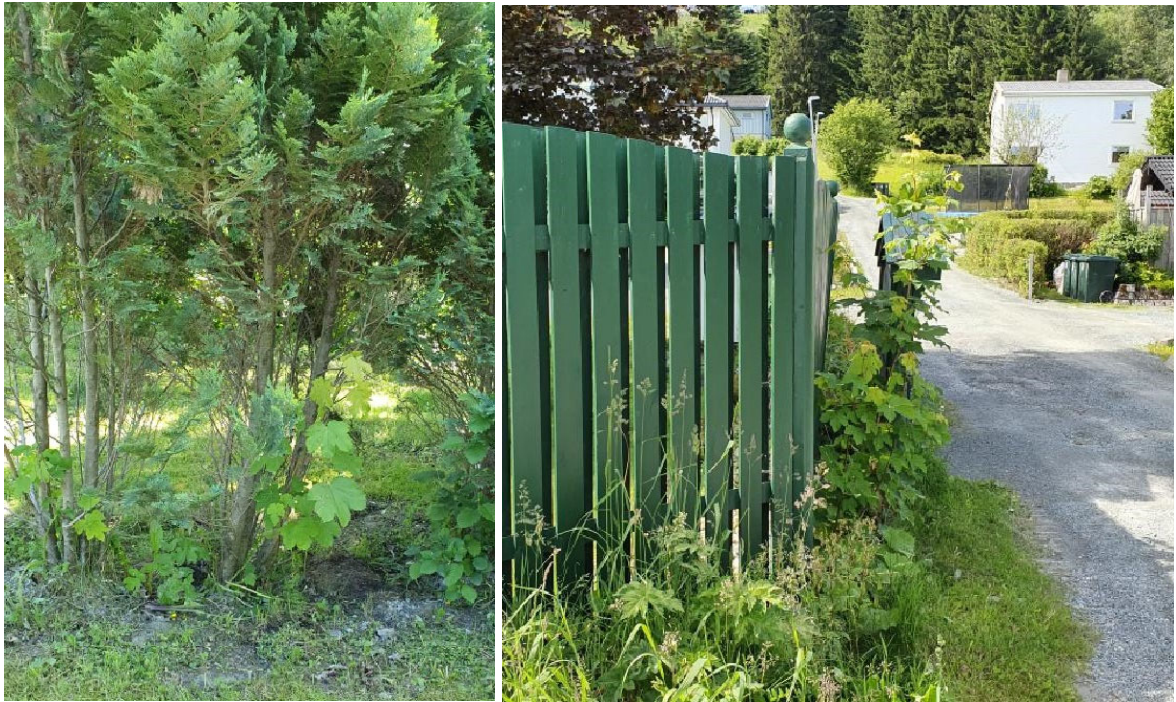
Plantanlønn i hekken og i gjerdet:

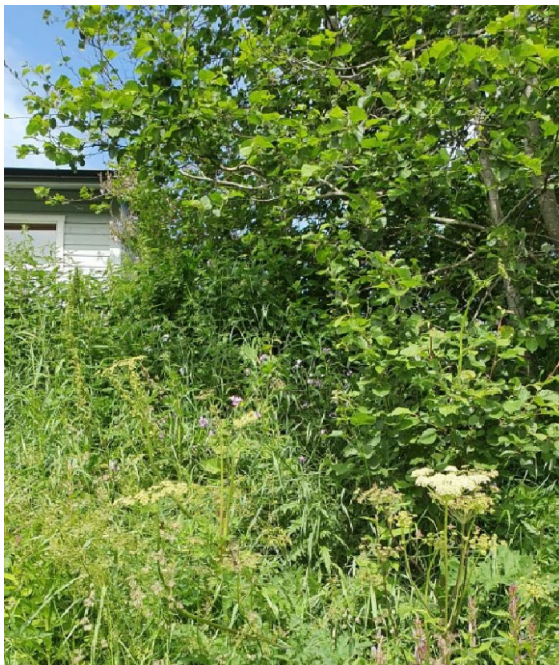
Dagfiol (lilla blomster innimellom graset):
