VURDERING AF GENBRUGSPOTENTIALE FOR MURSTEN SANDNESSJØEN SYKEHUS

Projekt navn **Fasaderehabilitering Sandnessjøen Sykehus**
Projekt nr. **1350049923**
Modtager **Torun Krangsås Vikan, Rambøll**
Version **1**
Dato **2023-08-11**
Udarbejdet af **Lars Peter Salmonsén**
Kontrolleret af **Linda Jill Peitersen**
Godkendt af **Lars Peter Salmonsén**

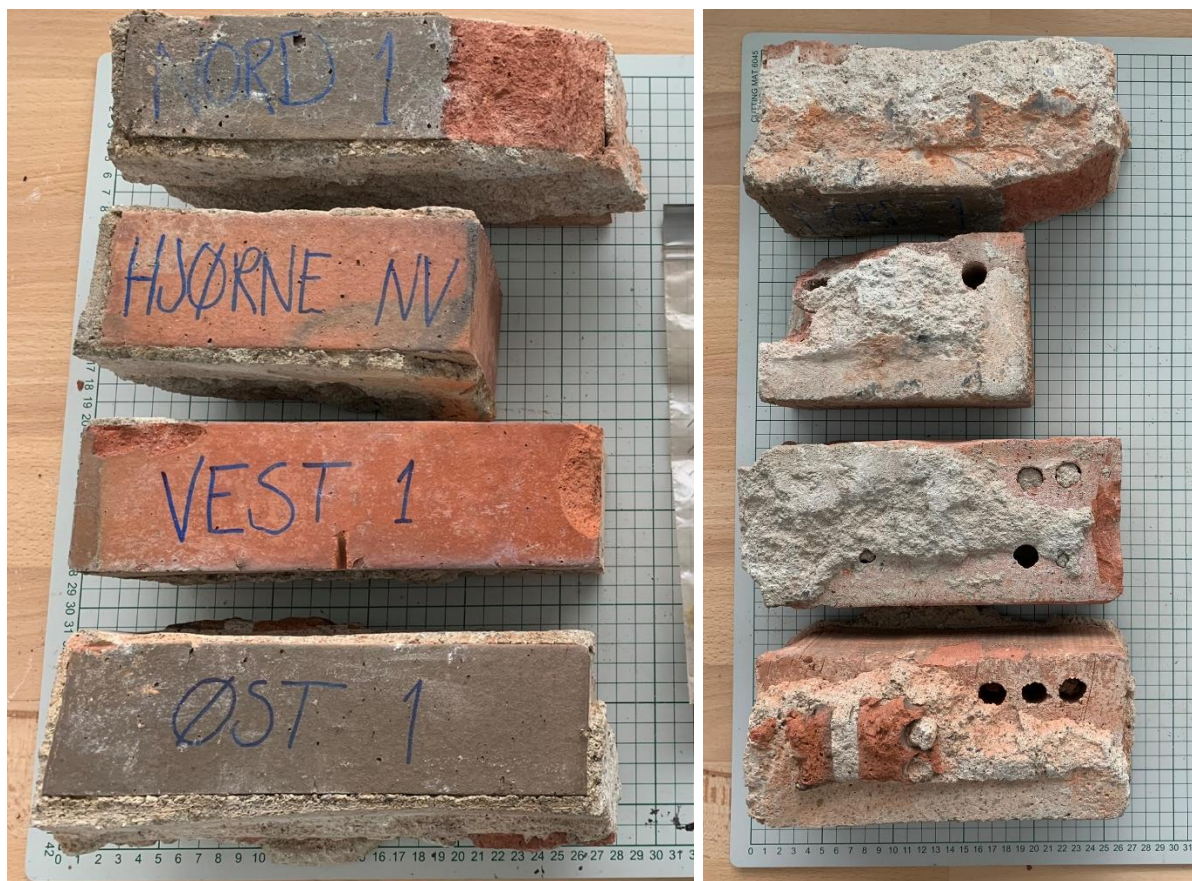
- 1 tætsluttende plastpose med mineraluld
- 4 nummererede mursten – heraf enkelte i flere fragmenter.

Der er vedhængende mørtel på liggeflader af alle murstenene.

Figur 1. Foto af modtagne prøver efter rensning med støvsuger.

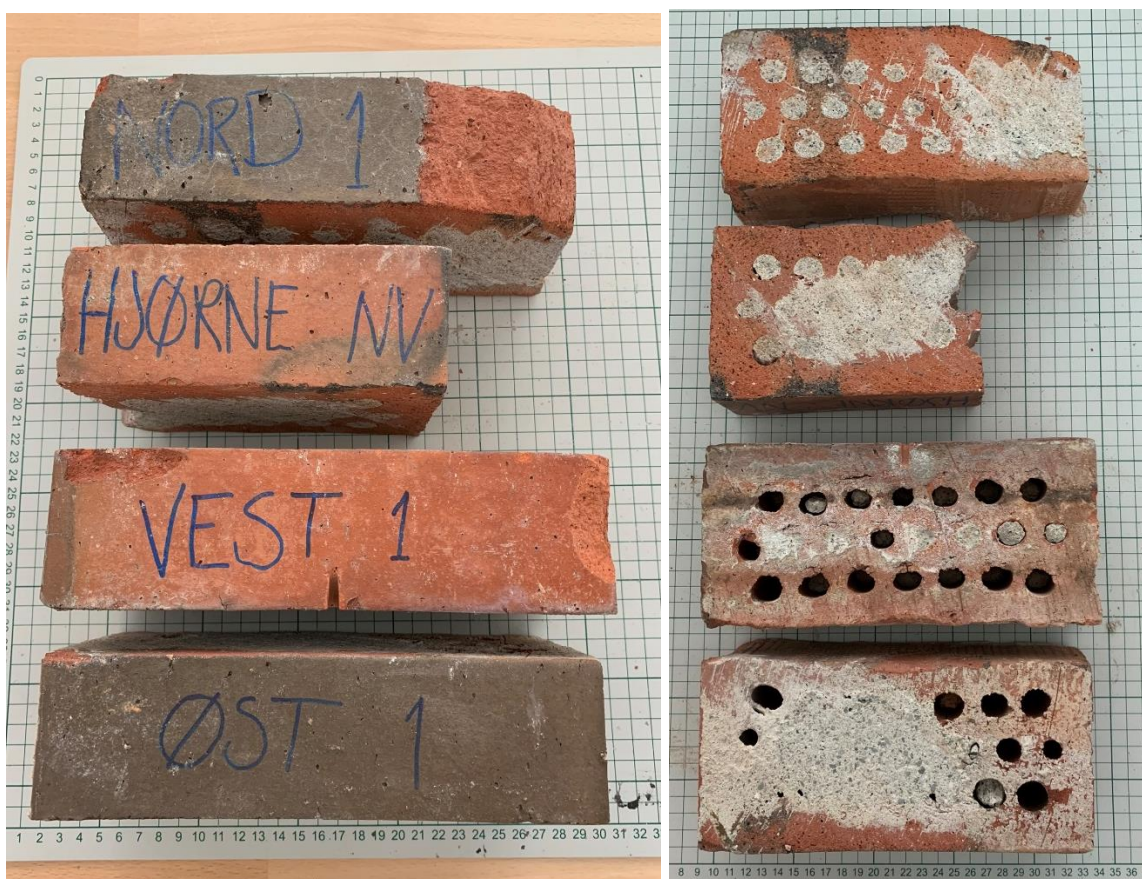
Opmuringsmørtlen på murstenenes liggeflader og kopender vurderes på baggrund af ridsetest at have et højt indhold af hydraulisk bindemiddel (formodentlig portlandcement), hvilket udelukker mekanisk afrensning med de teknologier, der tilbydes på kommerciel skala i Danmark (fx Gamle Mursten, Genbrugssten) og Sverige (Brukspecialisten).

- Det er ikke muligt at raspe mørtlen af stenene mod en metalrist
- Ved forsøg med rensning med hammer og mejsel lykkes det kun at rense prøven mærket "Vest 1", og dette med et tidsforbrug på 4 minutter
- Ved forsøg på at renskære prøverne ved savning med diamantklinge langs kontakten mellem tegl og mørtel bemærkes, at murstenenes liggeflader er let konvekse pga. svind i leret under teglets brænding. Det er således ikke muligt at fjerne mørtlen fra midten af liggefladerne uden at save en del af murstenenes kanter.

Figur 2. Prøver efter forsøg med afrensning af mørtel. Prøve "Vest 1" (tredje fra oven) er håndrenset med hammer og mejsel. For øvrige prøver er mørtlen savet af med diamantklinge. Omkring midten af de savede flader ses en del mørtelrester fordi murstenens liggeflade er konveks.

1. Testen af teglets kvalitet (beskrevet i afsnit 4) bør genoptages inden der tages stilling.
2. Efter nedrivning vurderes det nødvendigt at skære mørtlen af begge liggeflader og kopender med en diamantsav. Med denne metode vurderes det at være muligt at rense maks. ca. 50 mursten pr. mandetime. Der bør desuden tages højde for CO₂-udledningen ved metoden.

3. Da murstenenes liggeflader desuden er let konvekse, er det imidlertid ikke muligt at fjerne alt mørtlen fra liggefladerne uden at skære en del af teglet. Man er derfor nødt til at vælge en opmuringsmørtel, som har tilstrækkelig vedhæftning til murstenene trods forekomst af mørtelrester. Vedhæftningen kan testes iht. EN 1052-5.
