FV 7634 Bergvikveien inkl. GVS

Risiko for spredning av fremmede arter som følge av disponering av masser på eiendom utenfor tiltaksområdet

Nordland fylkeskommune og Hadsel kommune

Dato: 2. Oktober 2023

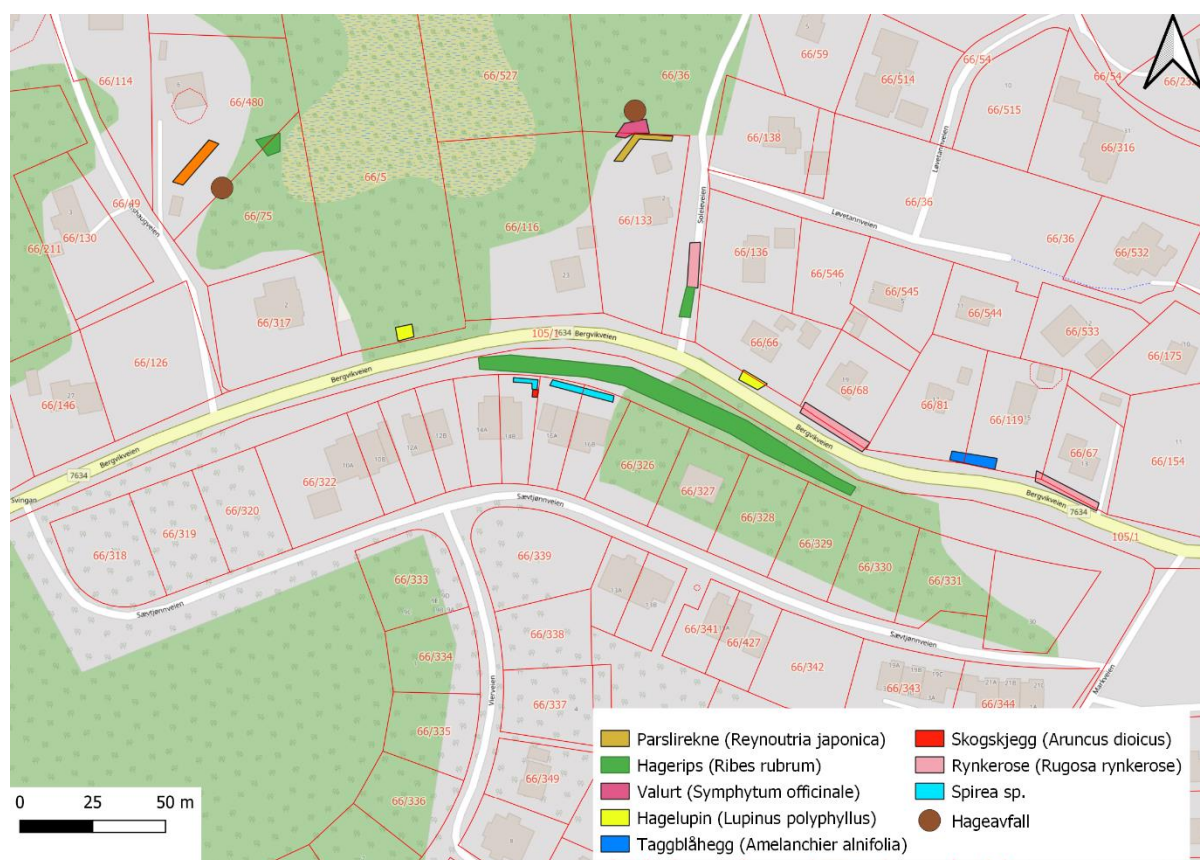
Figur 3.1. Enkelt kart (open street) med matrikkel og kartfesting av påviste fremmede arter i området.

Det er gjennomført kartlegginger av planområdet; først i 2017 av Norsk Landbruksrådgivning [1] og senest i 2023 av NIRAS Norge [2] hvor ått ulike fremmedarter ble funnet, se Figur 3.1.

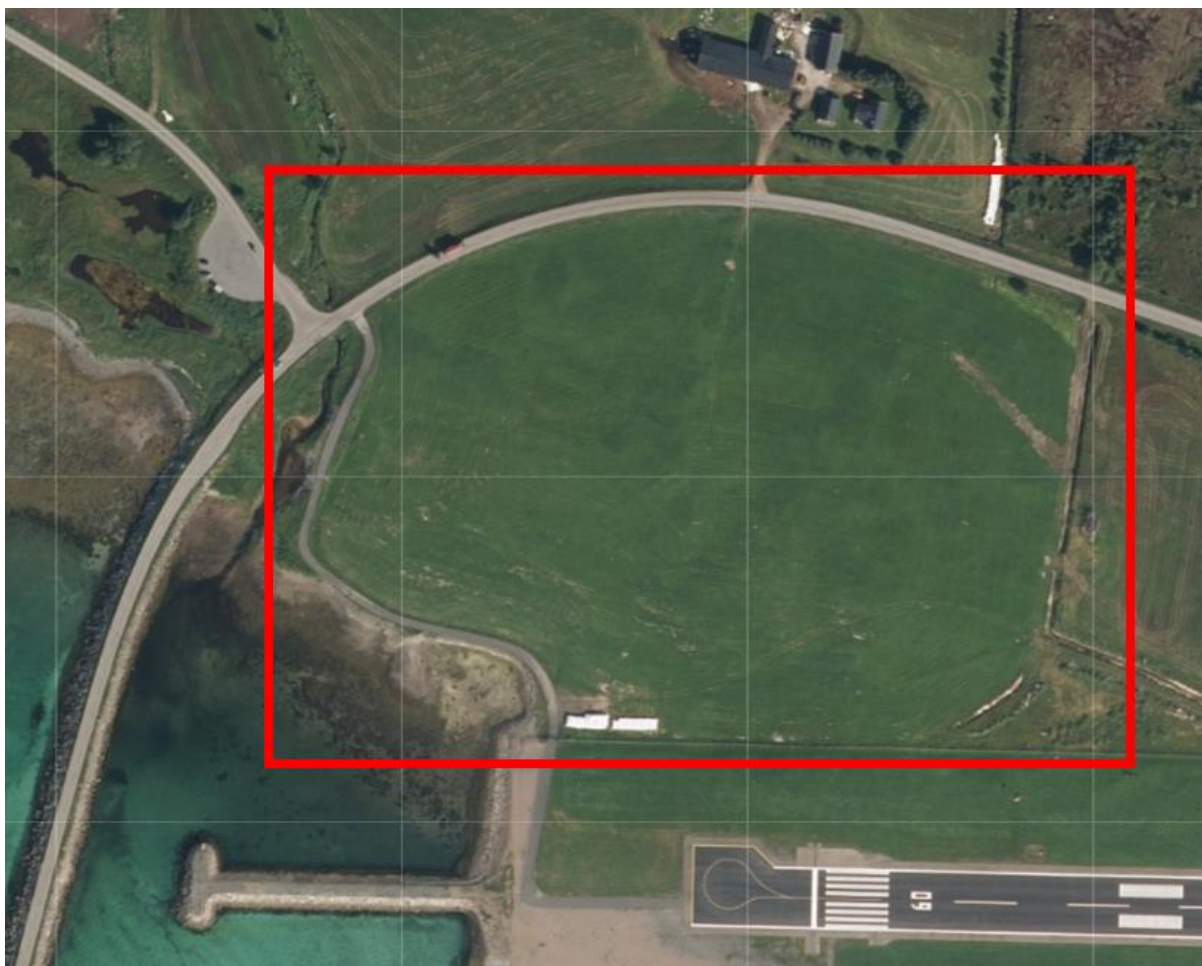
Figur 4.1: Areal hvor masser vurderes benyttet ligger innenfor rødt rektangel. (Bakgrunnsfoto hentet fra Statens kartverk/Naturbase).

Eiendommen hvor overskuddsmasser er foreslått benyttet har G.nr/Bnr 81/14 og grenser til Stokmarknes lufthavn på sørspissen av Langøya. Dette er en landbrukseiendom som i tillegg til flyplassen avgrenses av fylkesveg 82 i nord, lokalvei og elv i vest, se Figur 4.1. I øst grenser eiendommen mot et annet jorde hvor det også foregår landbruk.
