Skredfaglig notat

Skredfaglig notat til kunngjøring om dialog Fv. 63 Grandefonna og Sildesteinen

Fv63 Grandefonn og Sildesteinen. Vurdering av deteksjonsanlegg for skred

40171-GEOL-R1

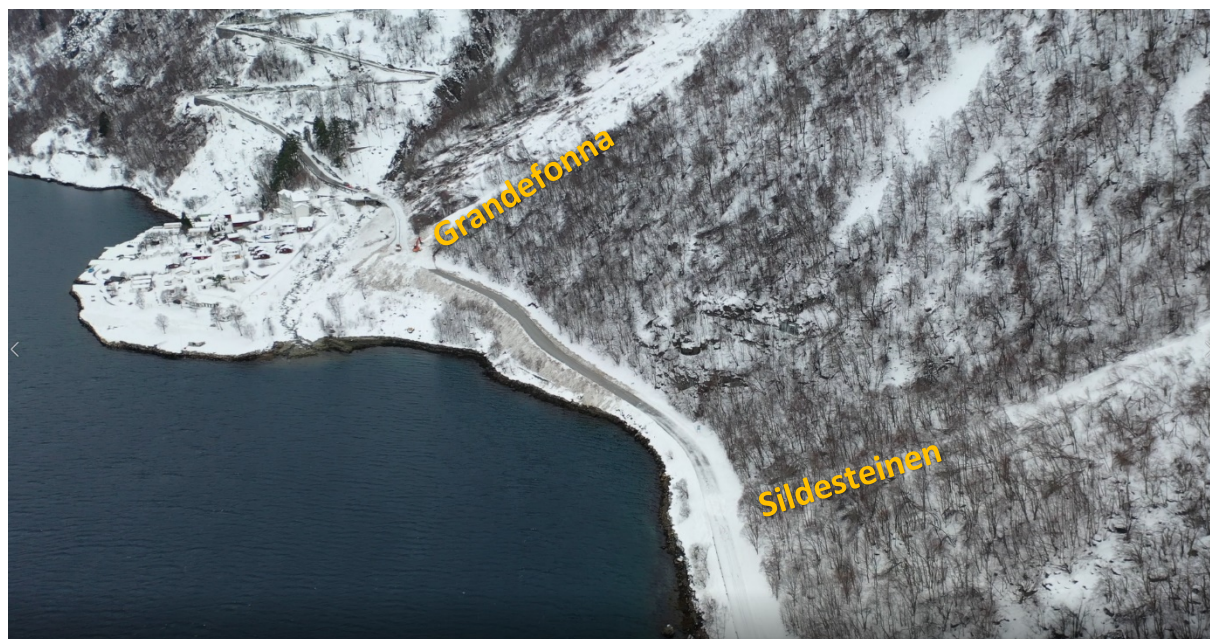
Figur 5. Grande, Grandefonna og Sildesteinen. Grå snøoverflate ned mot fjorden viser hvor langt ned skredmassene fra Grandefonna gled langs vegen i retning Sildesteinen 17. januar 2019. Foto fra 31. januar, Halgeir Dahle.

Grandefonna har sitt mest frekvente utløp på veg fra m 1750 til 1800 (se figur 4 og 5). Skredmassene kan være både fuktige og tørre. Ved fuktige skredmasser kan de også etter å ha truffet veg gli sakte nedover langs vegen, slik som i 17. januar 2019, se figur 5 og 6.

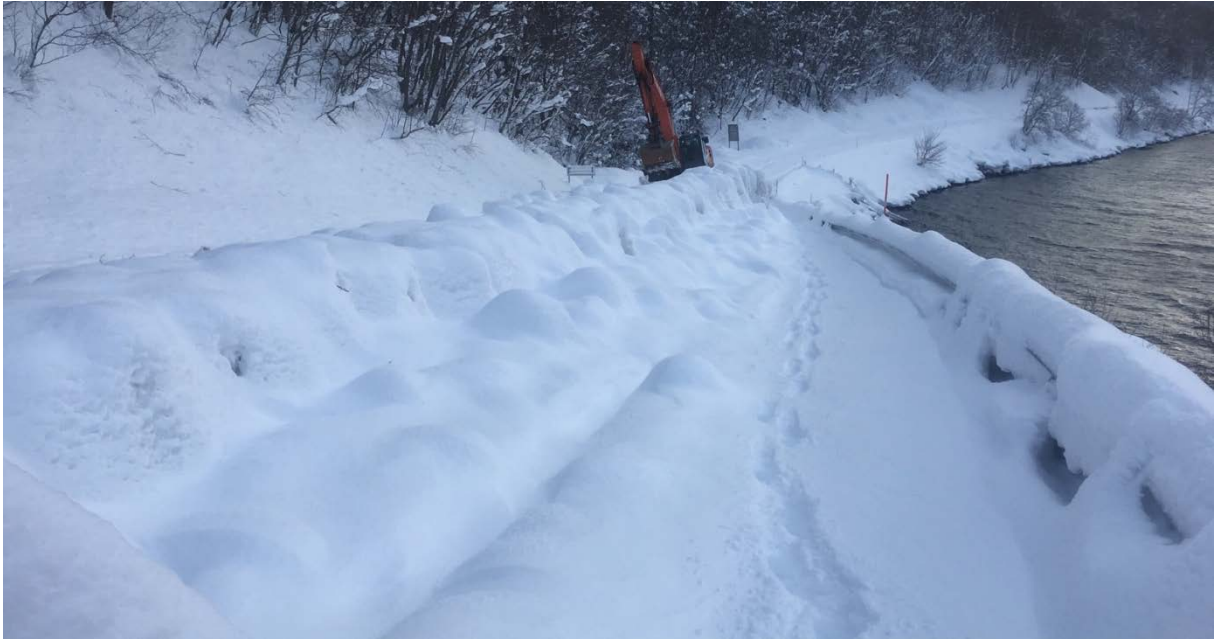
Figur 6. Fuktig del av skredmassene fra Grandefonna som ha glidd nedover langs veggen. Foto: Veidekke.

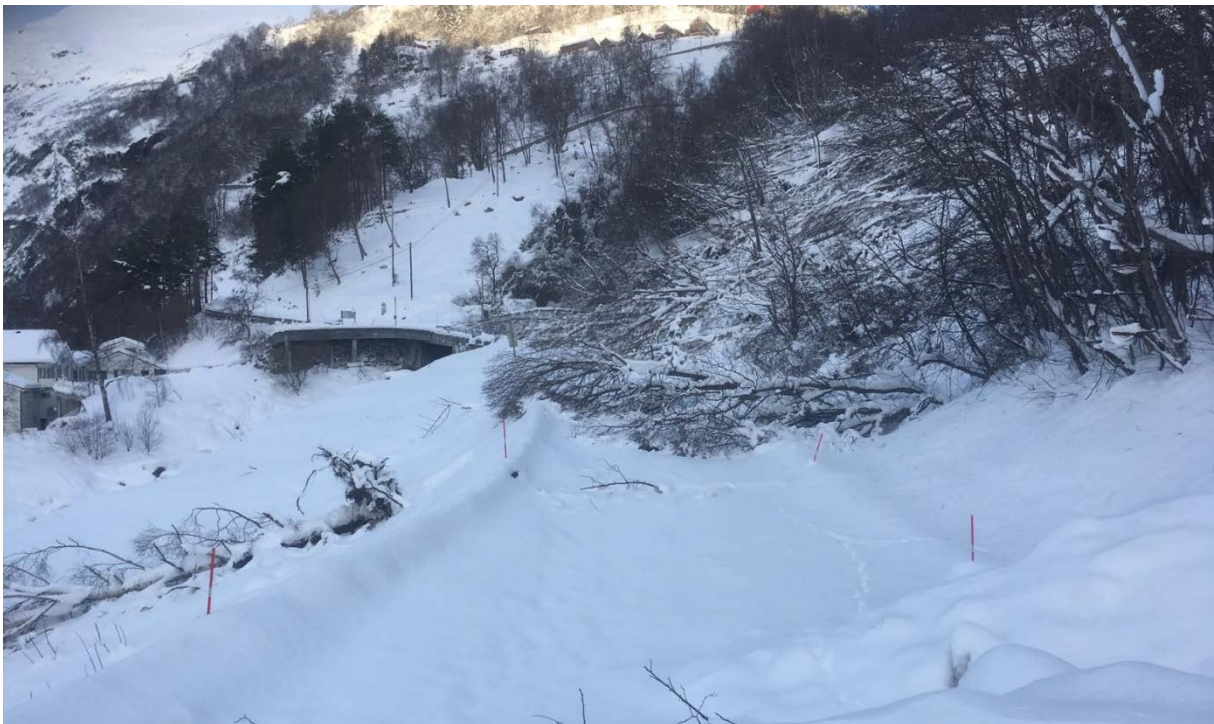
Figur 7. Skogen ble lagt flat av fonnvinden mellom hovedskredløpet til Grandefonna og Grandebrua. Sett fra hovedskredløpet hvor de faste snømassene krysset veggen. Foto: Veidekke.

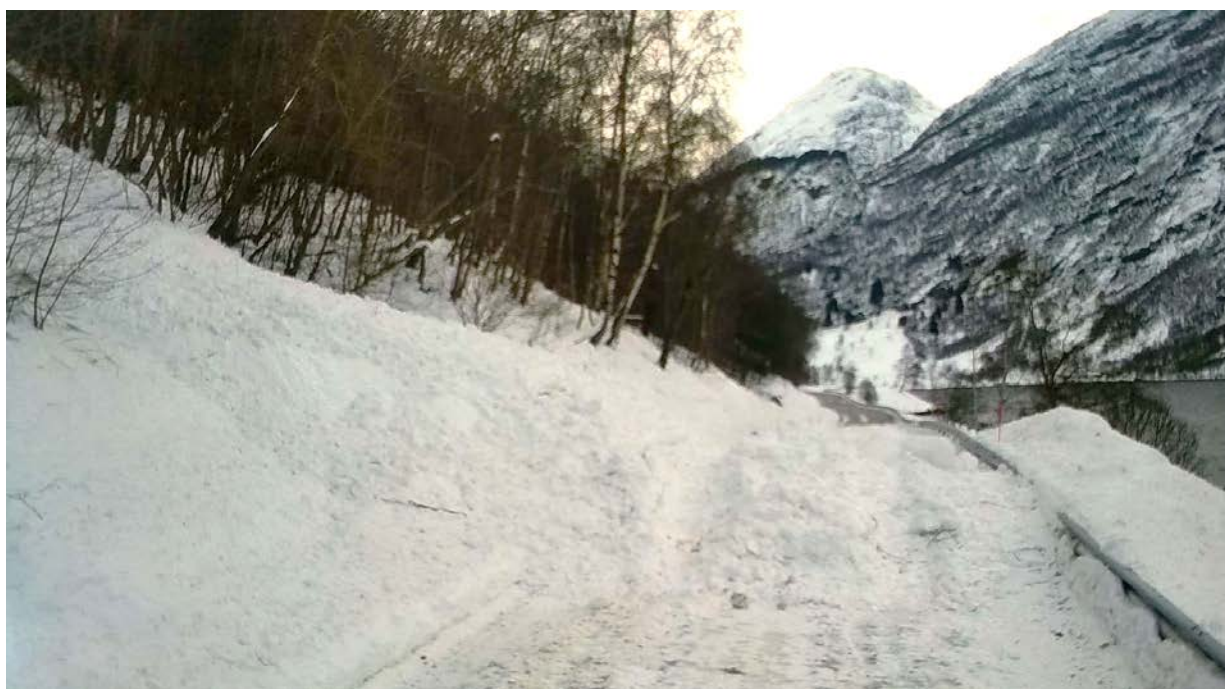
Figur 8. Sildesteinen i forbindelse med rydding etter skredet som gikk 30. januar 2019. Ca 120 m³ snø ble liggende i vegen. Foto: Veidekke.

Skred fra Sildesteinen har utløp på en liten skredvifte i terrenget, noe som fører til at snøskredmassene sprer seg og kan ha ulikt utløp fra gang til gang. De tre skredene i 2019 har alle hatt utløp på den nordlige del av vifta langs en forsenking i løsmassene. Figur 8 viser snøskredmasser i forbindelse med rydding av veg.

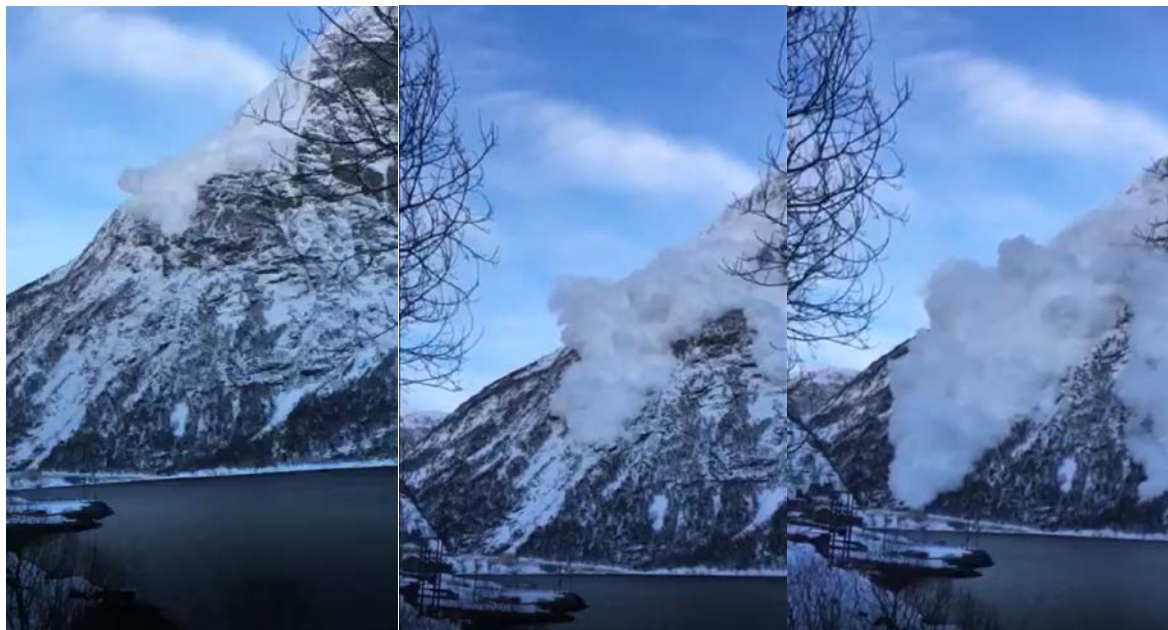
Figur 11. Skjermdump fra film av skredet 30. januar 2019 etter 0, 20 og 40 sekunder ut i filmen. Skredet løsnet rett under Laushornet (1502 moh). I venstre bilde er skredfronten kommet ned til 650 moh. Foto: Hans Martin Homlong og Mari Lattik.
