## Rapport fra miljøkartlegging Langholsvegen 229, Elverum

ØST-RIV AS  
22.12.2023

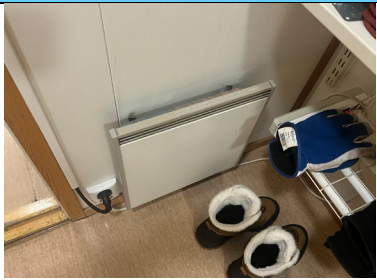
Beskrivelse	Påvist	Lokasjon	Kommentar	Bilde
Elektrisk avfall	Ja	I hele bygget	Alt som har båret elektrisk strøm: kabler, kontakter, dataskap, hvitevarer, og lignende

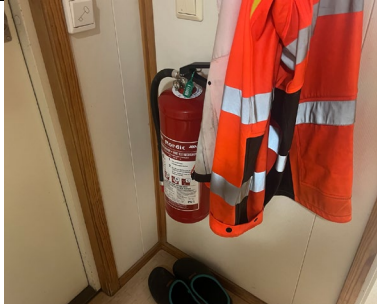
Beskrivelse	Påvist	Lokasjon	Kommentar	Bilde
Brannslukningsapparat	Ja	-	-

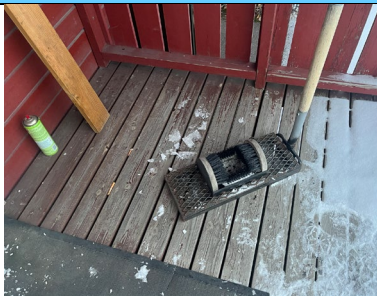
Beskrivelse	Påvist	Lokasjon	Kommentar	Bilde
CCA-impregnert	Ja	Utvendig terrasse og trapp	-

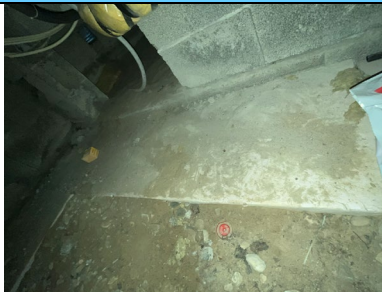
Beskrivelse	Påvist	Lokasjon	Kommentar	Bilde
XPS-plater	Ja	Langs ringmur i kjeller	XPS- plater inneholder erfaringsvis freongasser. Platene må håndteres som farlig avfall.

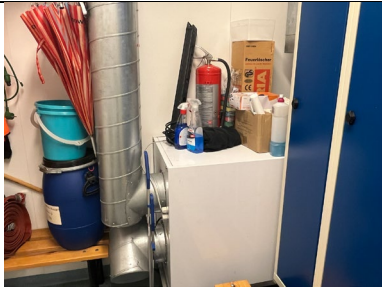
Ventilasjonsanlegg	Ja	I garderobe	Kjølemediet i ventilasjonsanlegget må saneres av godkjent personell og leveres som farlig avfall til godkjent mottak.

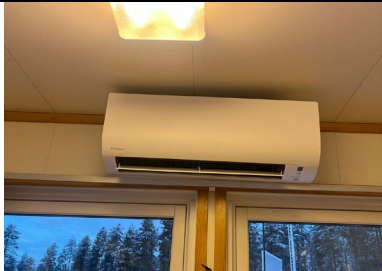
Varmepumpe	Ja	-	Varmepumpe inneholder et kjølemedium som må saneres av godkjent personell og leveres som farlig avfall til godkjent mottak.

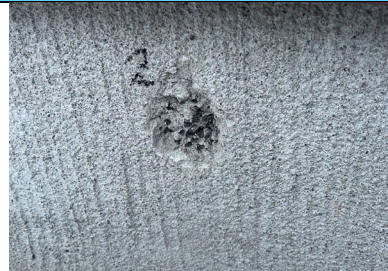
Sted	Nr.	Tungmetall [mg/kg]									∑7PCB	Tilstand
		As	Cd	Cr-3	Cu	Hg	Ni	Pb	Zn	Cr-6		
Maling på leccaringmur	2	3,0	0,029	12	18	<0,01	6,8	7,6	23	-	<0,002	Ren

Beskrivelse	Tilstand	Vurdering av nyttiggjøring	Kommentar	Bilde
<b>Prøve 2</b> Maling på leca ringmur	Ren	Kan nyttiggjøres	-
