Miljøkartleggingsrapport Svartediksvæien

Dato
31/08/2023
Prosjekt
D0092454

Rapportnavn
00_D0092454_RIM_Miljøkartlegging_Svartediksvaien
Kunde
Bergen kommune -EFU

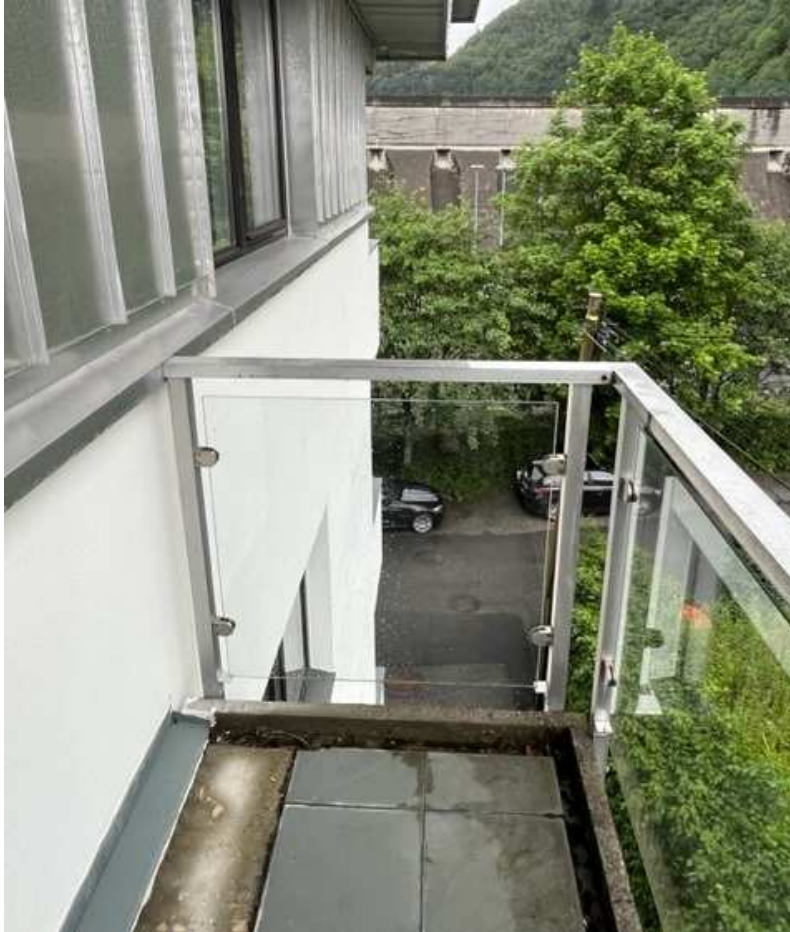
Bilde 1 Betong og flis i yttervegger og ved balkong 3. etasje.

Betong kan normalt leveres som ordinært avfall til deponi, dersom det ikke er aktuelt med nyttiggjøring. Det bør dokumenteres ved representative prøver at betongen er ren, dette avhenger av om betongen er fra en periode med mistanke om forurensning og avtales med mottaket før levering. Enkelte mottak analyserer betongen selv. Betong fra 2005 forventes ikke å ha innhold av forurensning.

Leca Isoblokker fra byggeåret kan leveres som ordinært avfall. Ved evt. nyttiggjøring som fyllmasser må all isolasjon i kjernen være fjernet og sortert ut.

Keramisk flis fra byggeåret kan leveres som ordinært avfall.

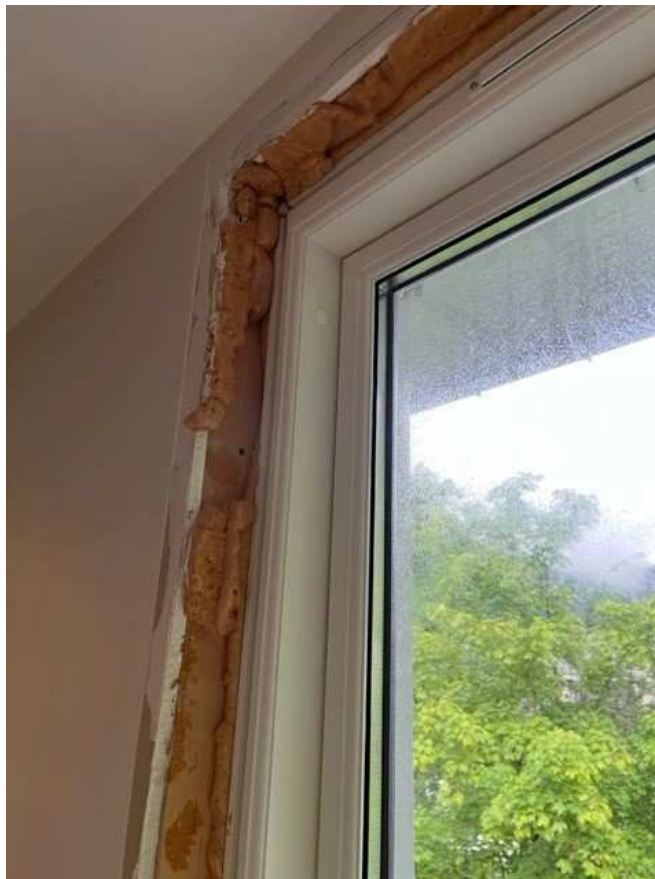
Det ble observert isolasjonsskum/byggsaum som isolasjon rundt vinduer. Byggsaum kan inneholde en rekke farlige stoffer som bromerte flammehemmere, klorerte hydrokarboner, klorparafiner og isocyanater m.m. Byggsaum/Pursaum produsert etter 2004 inneholder ikke bromerte flammehemmere, klorerte fluorkarboner (KFK/HKFK) eller har innhold av klorparafiner.

Bilde 2 Vindu tett med byggeskum.

Byggeskum (PUR eller PIR) produsert etter 2004 har ikke innhold av farlige stoffer og kan leveres som ordinært avfall.

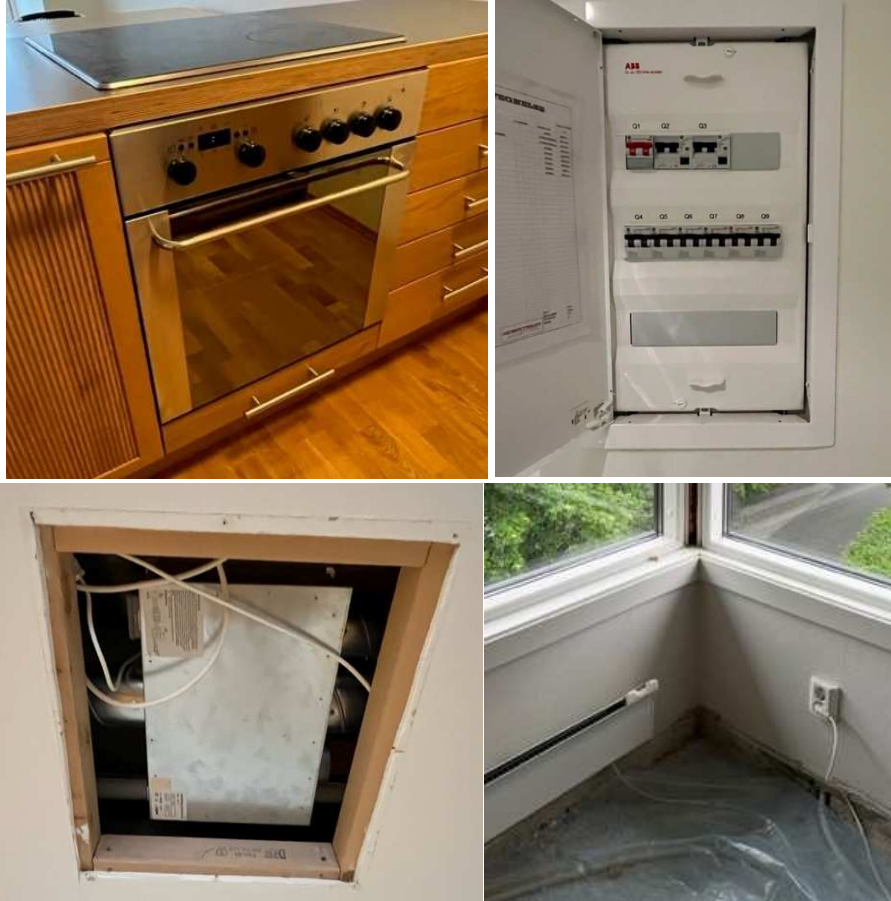
Det ble observert normale mengder EE-avfall for leiligheter. Det er elektrisk utstyr, kabler, fordelerskap, bryter, varmtvannsberedere etc. Det forutsettes at alt av løst utstyr blir ivaretatt av byggherre, og fjernet før rivningen skal starte.

Bilde 3-6 Eksempler på EE-avfall i leilighetene som skal rives i 3. etasje i bygg C og bygg D.

Allt elektrisk og elektronisk materiell må demonteres og leveres som EE-avfall til godkjent mottak. Vær særlig oppmerksom på følgende:

- Lysarmaturer og lysrør / lyspærer legges separat i hver sin kasse. Lysrør inneholder kvikksølv og skal ikke knuses.
- Røykvarslere kan være ioniske og inneholde en liten radioaktiv kilde av et høyaktivt stoff Americium-241, som er i samme fareklasse som plutonium. Kasserte røykvarslere skal sorteres som egen fraksjon, gjerne i solid beholder med lokk, og leveres som EE-avfall.
