NOTAT-RIG-N01-A01

| Prosjekt Bergveien | Prosjektnummer 10230121 | Prosjektleder Lena Holte |

Vurdering av grunnforhold

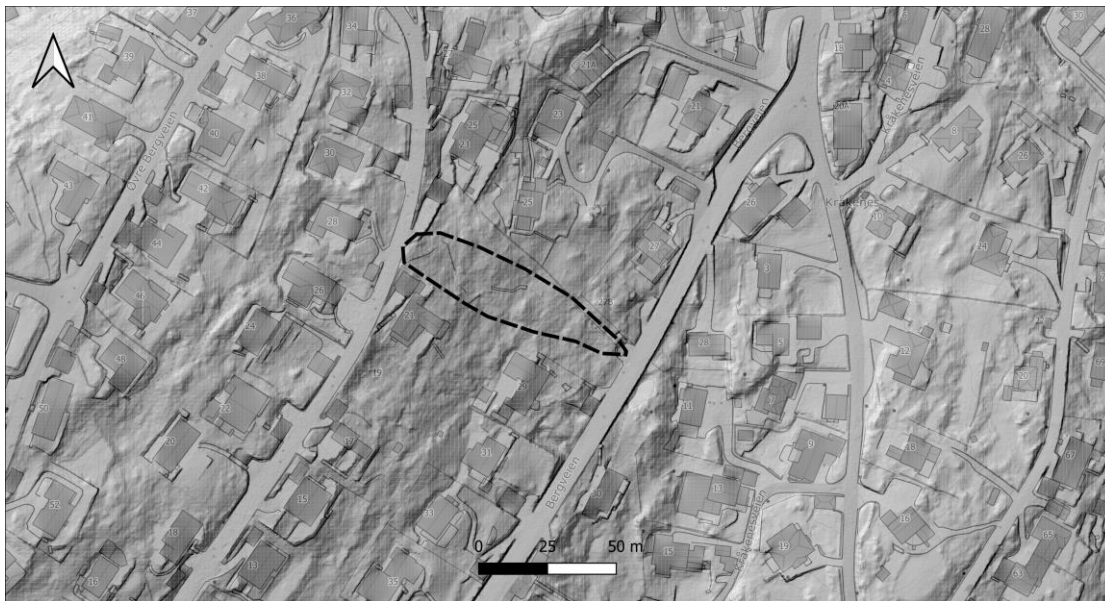
Figur 2. Laserinnsyndata over tiltaksområdet [2].

Tiltaksområdet ligger på en fjellside fra ca. kote +56 til +86 og strekker seg fra Bergveien oppover til Øvre Bergveien. Fjelloverflaten er relativt jevnt og faller mot sørøst med gjennomsnittlig helning på ca. 19°. Strekningen har en lengde på ca. 93 m og høydeforskjell på ca. 30 m.

Terrengformen er vist ved laserinnsyndata i Figur 2.

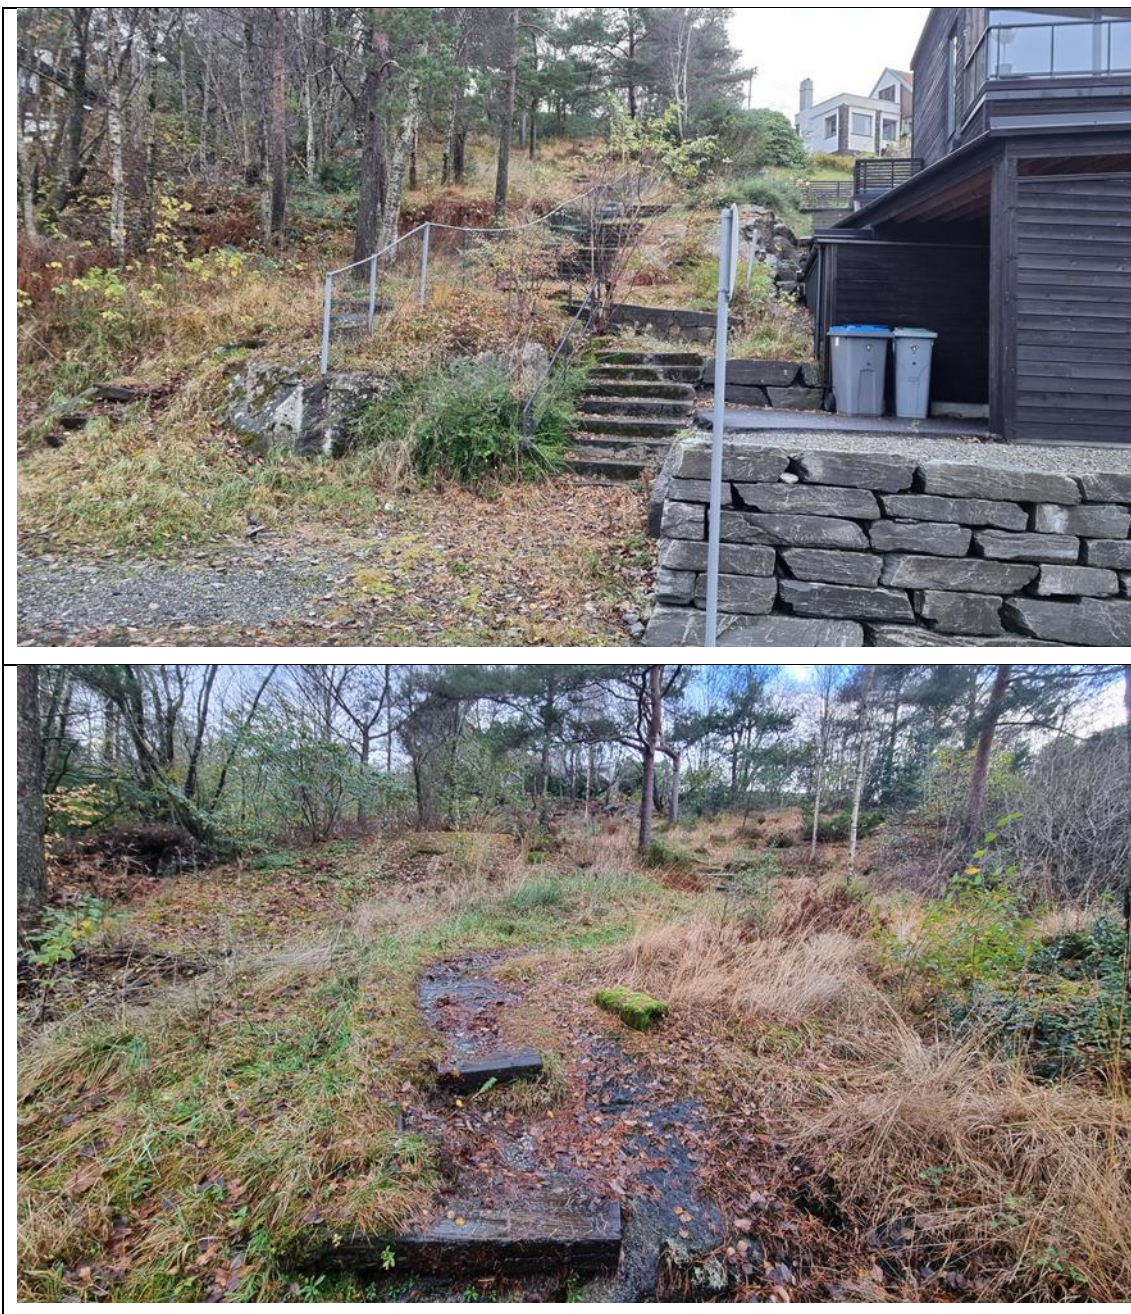
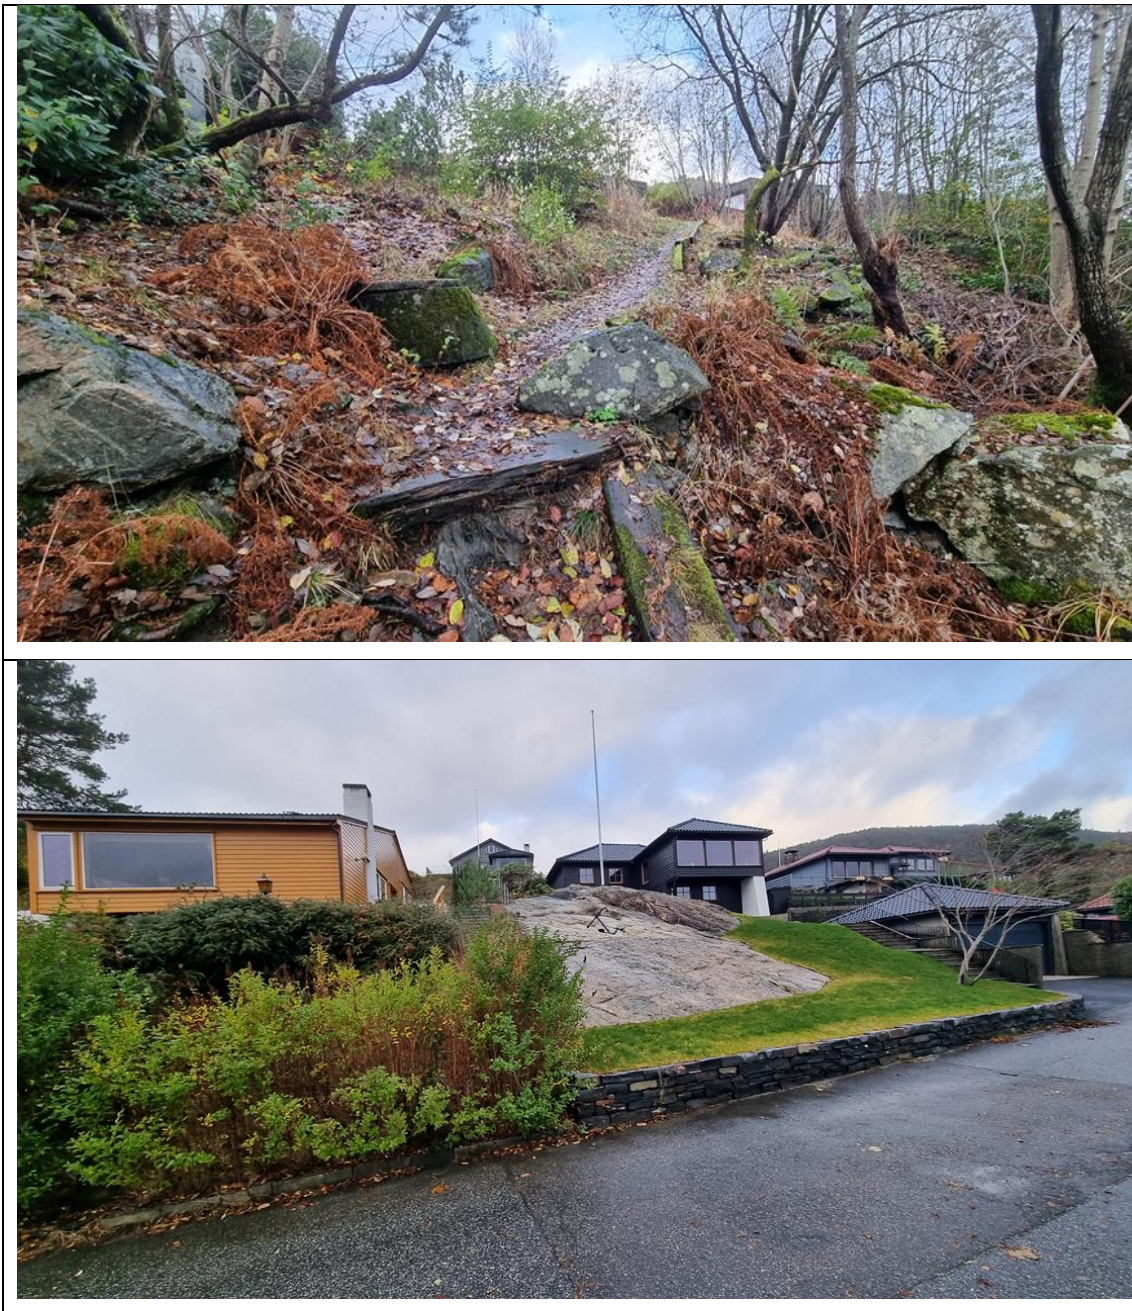
Det ble utført befaring den 03.11.2022 av Sweco v/ geotekniker Louis Steigerwald. Under befaring ble det observert fjell i dagen over store deler av plan/tiltaksområdet. På øvre del av stien ble det observert et overliggende dekke av skredblokker med ukjent mektighet, og det var ikke mulig å observere fjell i dagen. Blokkene kan fjernes der det er aktuelt. Det er observert fjell i dagen ovenfor tiltaksområdet, og basert på observasjoner under befaringen, samt kartgrunnlag, er det konkludert med at det er grunt til fjell over hele tiltaksområdet. Utvalg av bilder fra befaring er vist under i Figur 4

Figur 4. Bilder fra befaring fra topp: Øverst) Fjell i dagen ved Bergveien. Andre) Fjell i dagen langs nedre strekningen. Tredje) Blokker ved øvre del av strekningen. Nederst) Fjell i dagen ved Øvre Bergveien over tiltaksområdet.

Basert på befaring og kartgrunnlag er det ikke identifisert noen geotekniske hindringer/utfordringer knyttet til planlagt tiltak.

Under befaring ble det observert fjell i dagen over store deler av planområdet, og det er antatt grunt til fjell over hele planområdet. Krav til områdestabilitet er vurdert i varetatt i henhold til NVE sin kvikkleireveileder. Eventuelt tiltak kan fundamenteres direkte på fjell. Sweco ser ingen geotekniske utfordringer med planlagt tiltak.
