Nordlandssykehuset HF

► Miljøkartleggingsrapport

avd. Rønvik fløy G og H og Mellomåsen fløy C

Oppdragsnr.: 52305778 Dokumentnr.: MKR-01 Versjon: J02 Dato: 2023-09-28

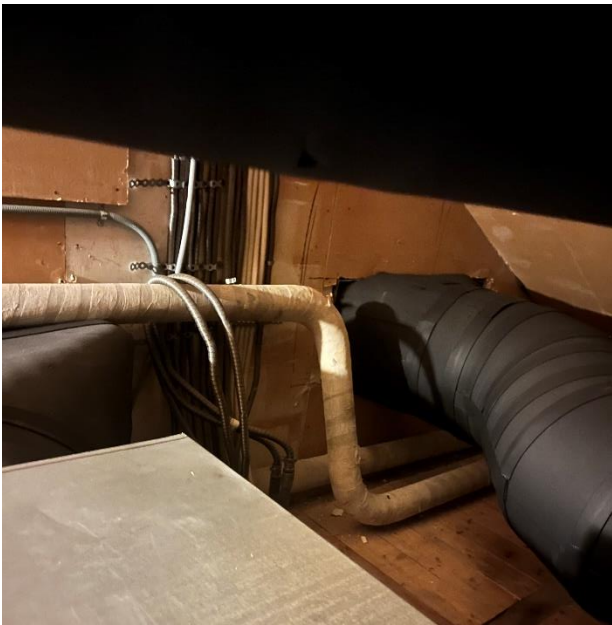
Materiale	Plassering	Mengde	Bilde
Asbestholdig rørisolasjon (bend, sammenkoblinger, mansjetter/endestykker)	Over himling fløy G/H	ca. 6 stk., sannsynligvis flere skjult

Fjerning av asbest krever asbestsanering av firma med godkjenning fra Arbeidstilsynet. Arbeidet må utføres iht. forskrift om utførelse av arbeid.

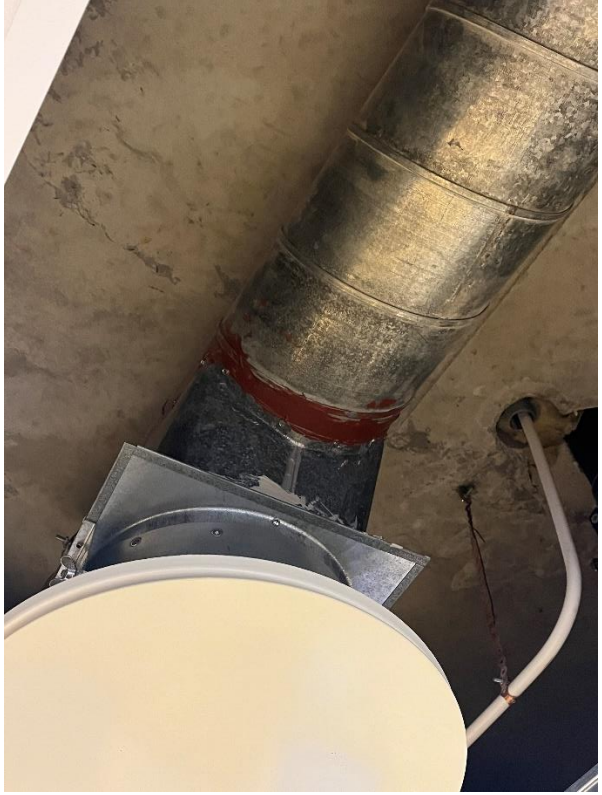
Materiale	Plassering	Mengde	Bilde
Skjøtemasse på skjøter i ventilasjons- og avtrekkskanaler	Over himling fløy G/H og Mellomåsen	ca. 15 stk. skjøter (svært usikkert estimat, mye er skjult)

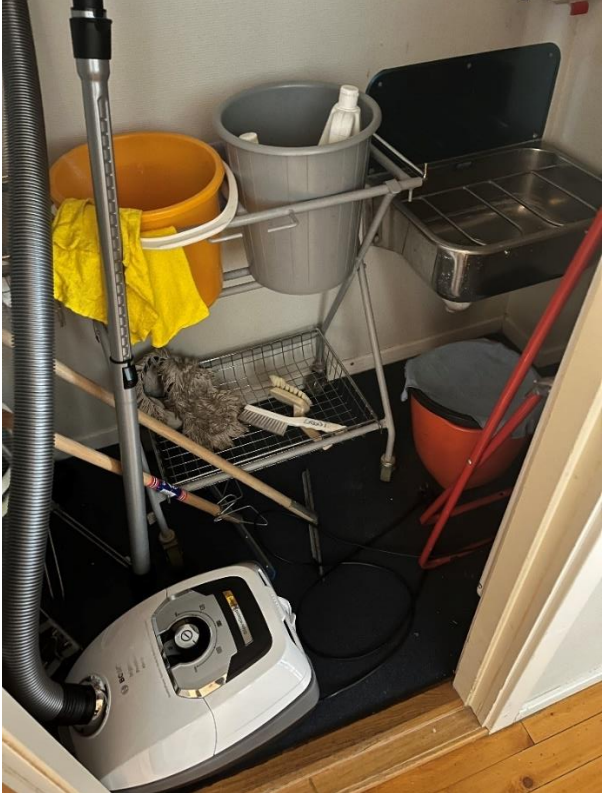
Materiale	Plassering	Mengde	Bilde
Eldre blyholdig linoleumsbelegg	Kjøkken, bøttekott	ca. 20 m ²

Takfolie og linoleumsbelegg som inneholder bly, men ikke ftalater kan likevel leveres som ftalatholdig farlig avfall da avfallet går til forbrenning i samme ovn.

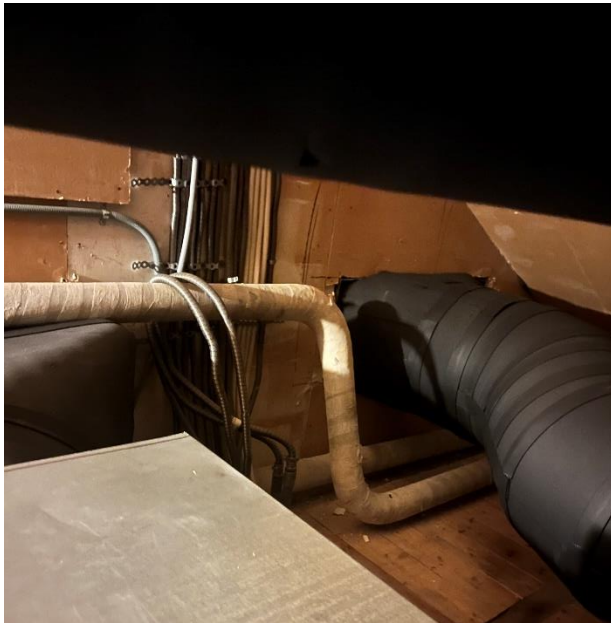
Materiale	Plassering	Mengde	Bilde
Cellegummiisolasjon	Over himling fløy G/H	ca. 20 lm. (usikkert estimat)

Rørisolasjonen rives av rørene og legges i plastsekker e.l.. Sekkene leveres til godkjent mottak for farlig avfall som farlig avfall med innhold av bromerte flammehemmere.

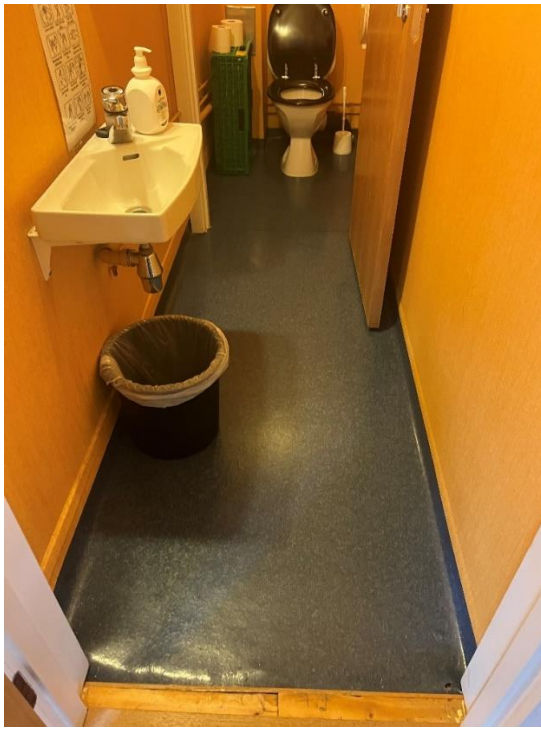
Materiale	Plassering	Mengde	Bilde
Vinylgulvbelegg	Fløy G/H, garderober, toaletter	ca. 25 m ²

Gulvbelegg med ftalater rives på vanlig måte, men legges i egen container. Leveres til godkjent avfallsmottak som farlig avfall med ftalater.

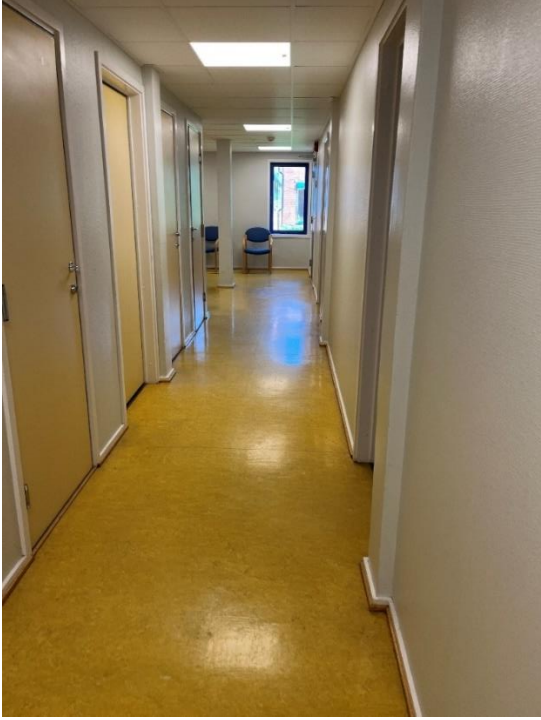
Materiale	Plassering	Mengde	Bilde
	Mellomåsen fløy C, plan U, korridor	ca. 50 m ²

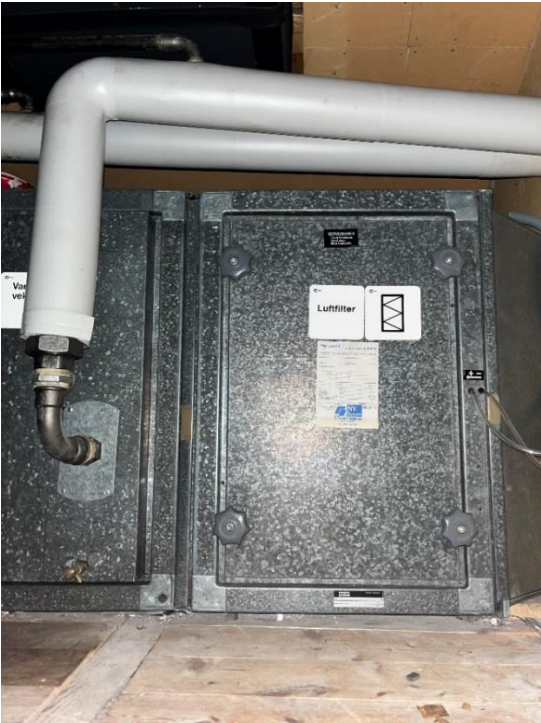
Plastmantling på rør	Over himling fløy G/H	ca. 30 lm. (usikkert estimat)
