SKREDFAREVURDERING TEIGANE

Oppdragsnavn **Teigane**
Prosjekt nr. **1350044653-002**
Mottaker **Bergen kommune**
Dokument type **Notat**
Versjon **1**
Dato **27.01.2022**
Utført av **TANS**
Kontrollert av **LUBE**
Godkjent av **TANS**

Skredfareutredning for:
Skisseprosjekt

Følgende tiltak og sikkerhetsklasse(r) er planlagt på eiendommen/planområdet:
Bolig sikkerhetsklasse S2

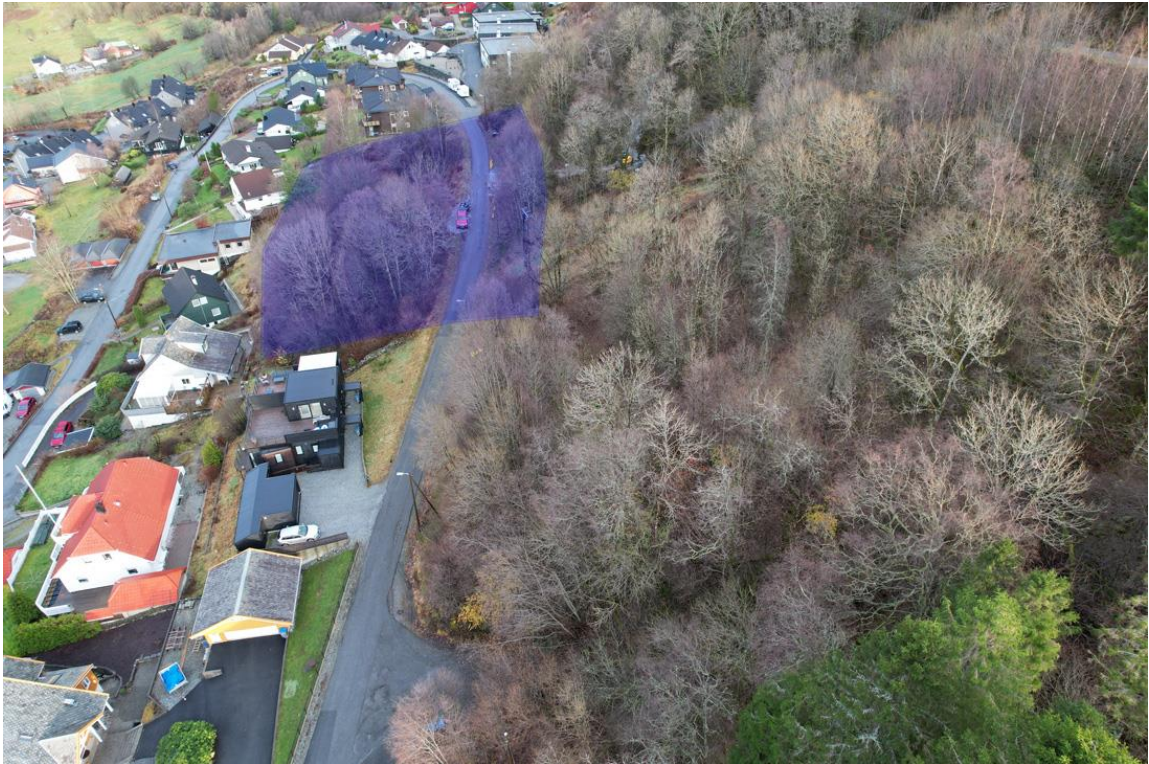
Figur 2: Oversiktsfoto tatt fra drone, mot nord. Blått område viser kartleggingsområdet.

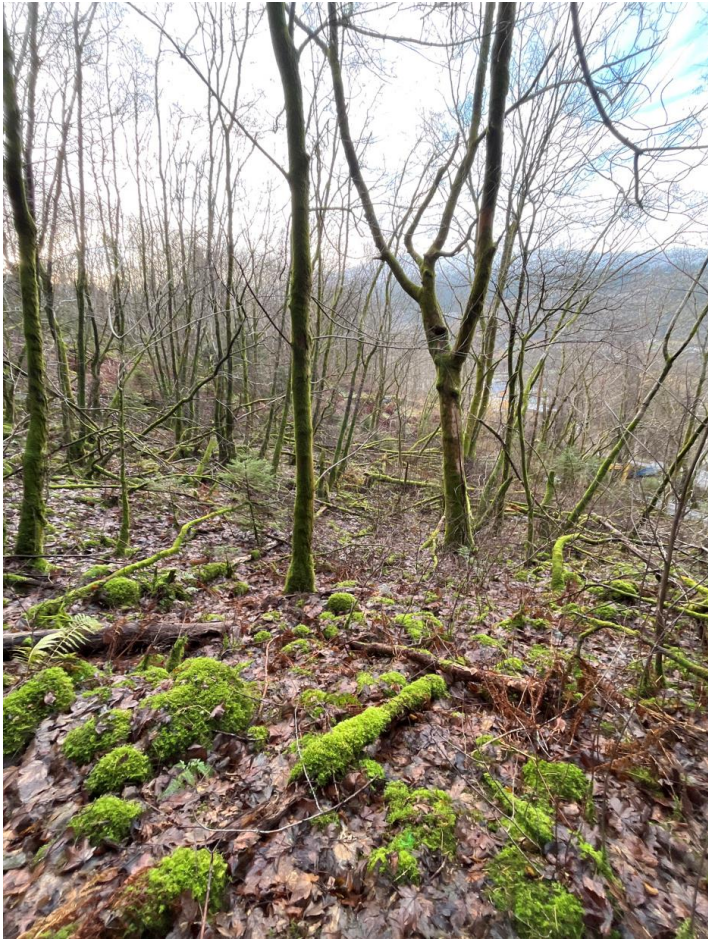
Figur 4: Typisk vegetasjon og løsmasser i påvirkningsområdet. Bildet er tatt mellom turvei og bilvei, ca. 50 meter opp fra kartleggingsområdet. Bildet er tatt mot vest.

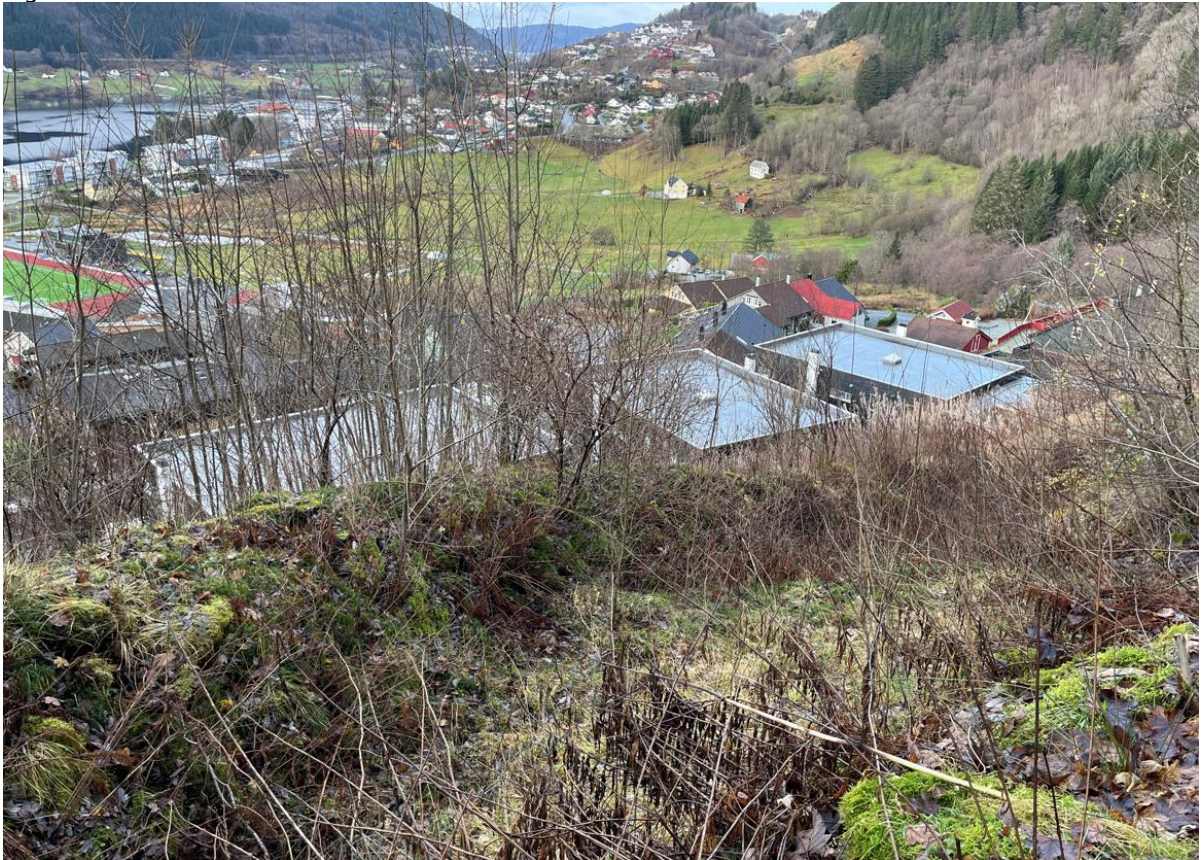
I forbindelse med bygging av leilighetsbygg i Teigane 78-82 er det etablert en voll over gjeldene bygg. Det er benyttet stedlige masser og vollen er om lag 1,5 høy. Disse leilighetsbyggene ligger i utløpet fra Ramberget, ca. 70-200 meter nord for kartleggingsområdet. Vollen er vist under i Figur 6.

Figur 6: Voll over Teigane 78-82. Bildet er tatt mot nord.

Sweco utførte i 2008 vurdering av rasfare ved gnr 287 / bnr 923, disse har adresse Teigane 78-82 og er vist på Figur 6. Bebyggelsen ligger 55-200 meter nord for kartleggingsområdet.

Vurderingen konkluderer med at det er steinsprangfare for bebyggelsen og at det må etableres en voll. Det er i dag etablert en voll over bebyggelsen, Rambøll har ikke undersøkt effekten av vollen siden den ligger utenfor kartleggingsområdet.

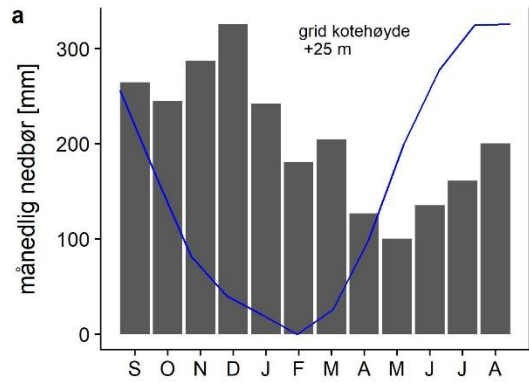
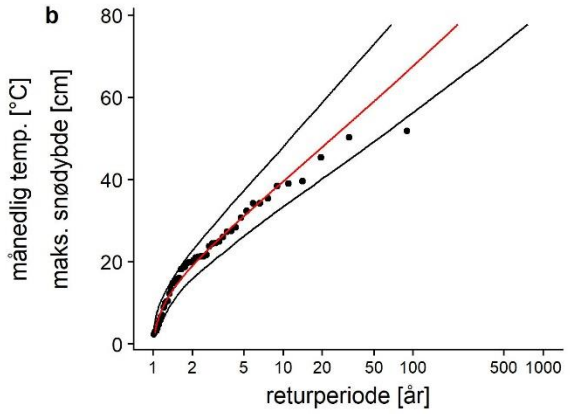
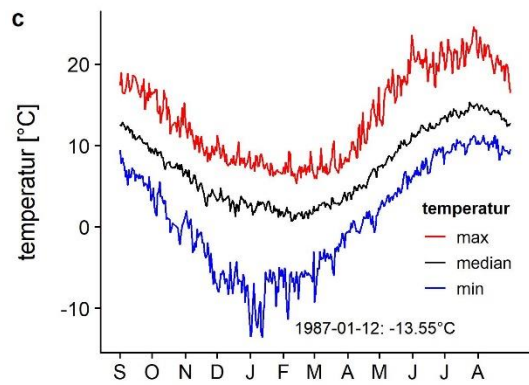
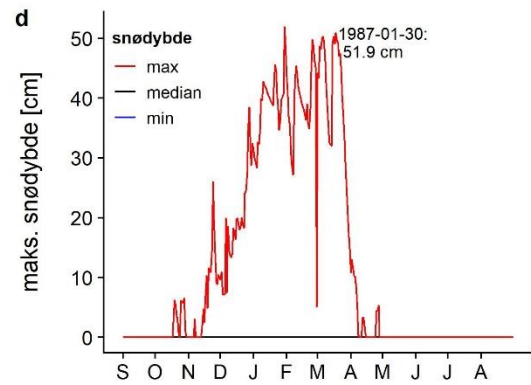
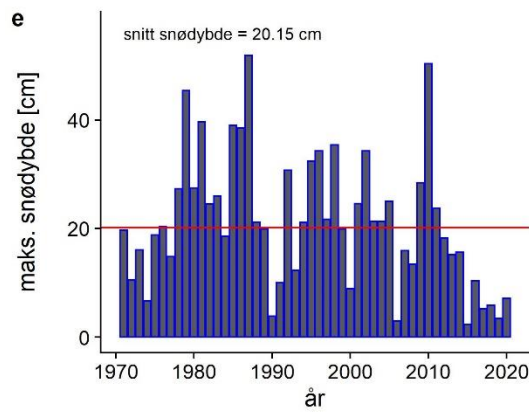
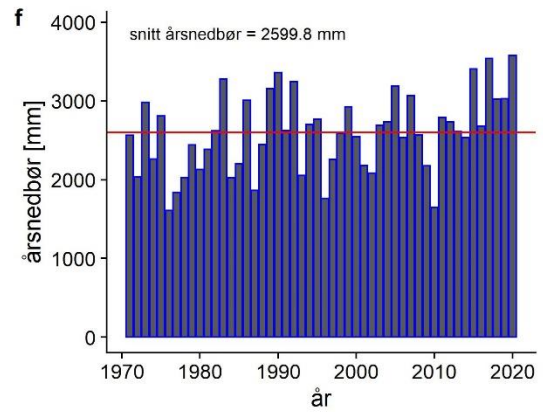
Figur 8: Klimaanalyse for kartleggingsområdet, utført i R (Ragulina & Reitan, 2017). Interpolerte data fra valgt gridcelle (1*1 km) på kote (se på figur). Dataperiode: 1970 – 2020. (tar alltid 50 år fra i fjor, dvs. i 2021: 1971-2021 etc.) a) Månedsnedbør og – lufttemperatur. b) returverdier for årlig maks snøhøyde. Daglig minimum, maksimum og gjennomsnittlig (median) lufttemperatur (c) og snøhøyde (d). Tidsserier av årsnedbør (e) og årlig maks snøhøyde (f). Returverdier for 1- og 3-døgns nedbør (g) og nysnøtilvekst (h).

Det er skråninger $>30^\circ$ i påvirkningsområdet og gjennomsnittlig årlig maks snødybde er 20cm (7.5 Klimatologiske data, Vedlegg - Helningskart). Snøskred er derfor en aktuell prosess i påvirkningsområdet.
