Bardufoss flystasjon-Utbedring av sikkerhetsområde

Datarapport – Geotekniske grunnundersøkelser

DATO / REVISJON: 16. august 2023 / 00

DOKUMENTKODE: 10250160-02-RIG-RAP-001

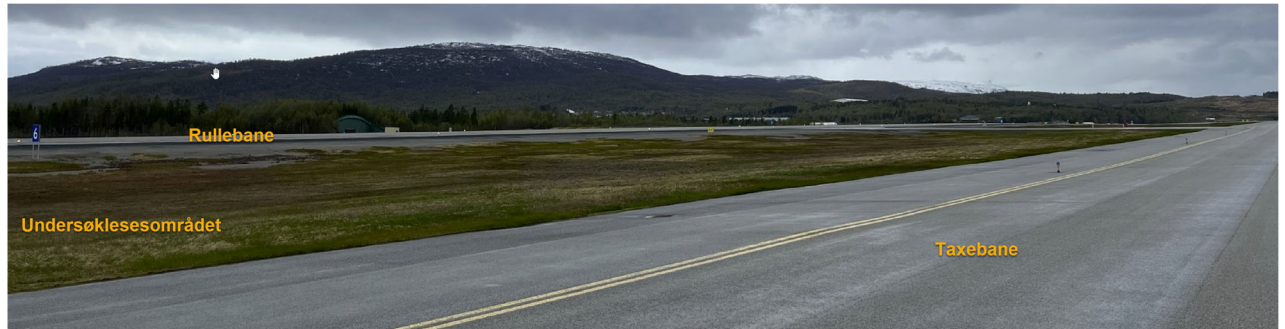
Figur 2-1: Bilde mottatt fra oppdragsgiver noen dager før oppstart feltarbeid. Nærmest rullebanen er det strøsand over et tynt torvdekke.

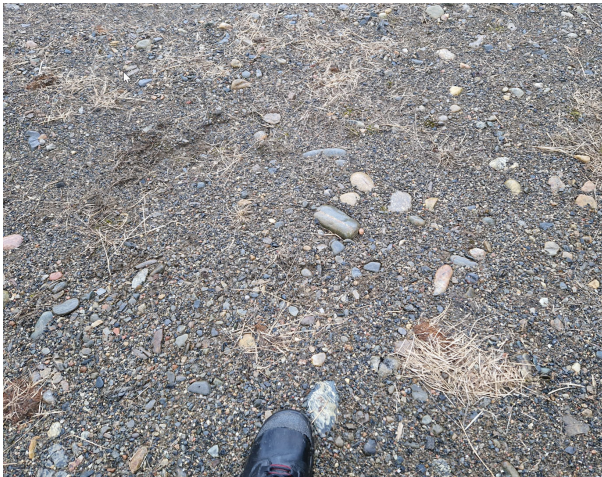
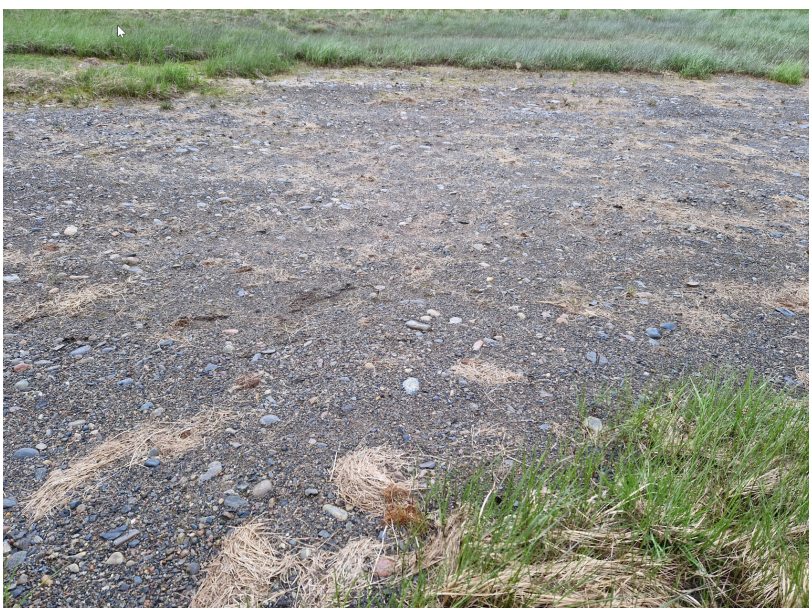
Figur 2-2: I hovedsak er det et tynt torvdekke på området, men stedvis sandig, grusig materiale som topplag med avrundede steiner.

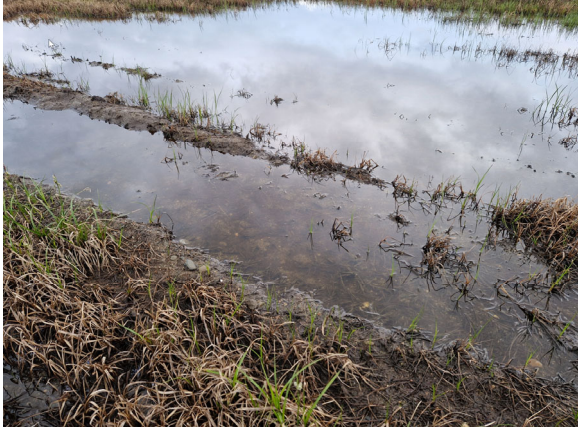
Figur 2-3: Lokalt område i forsenkning mellom banene hvor det sto vann. Området ligger i nærheten av borpunkt 9.

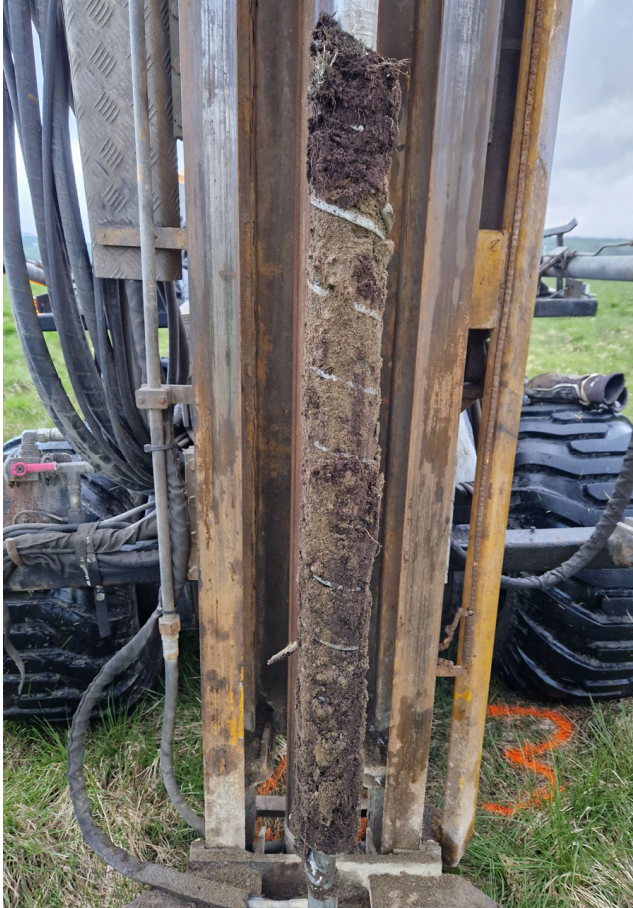
Figur 4-3: Bilde fra skovlprøvetaking ved borpunkt 3, dybde 0-1m. Øvre 10 cm er torv. Underliggende masser er sandig, grusig, siltig materiale og fra ca. 0,3-0,9m er massene torv.

Bilder av massene fra skovelprøvetaking samt lab er vist i Figur 4-3 t.o.m. Figur 4-5. Bilder fra miljøundersøkelsen er vist i Figur 4-6 t.o.m. Figur 4-8. Plassering av miljøpunktene er vist i Figur 1-1.

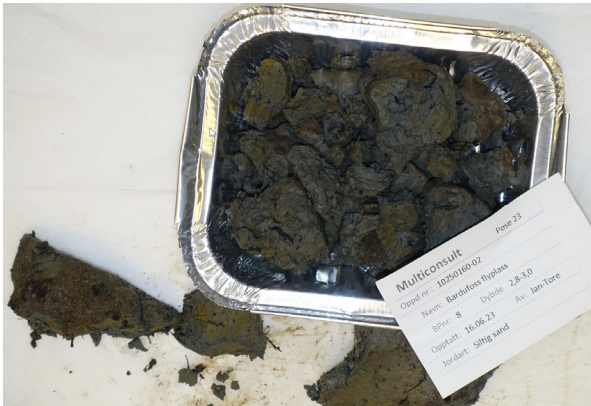
Figur 4-5: Borpunkt 8, dybde 2,8-3,0m. Massene er siltig leire.

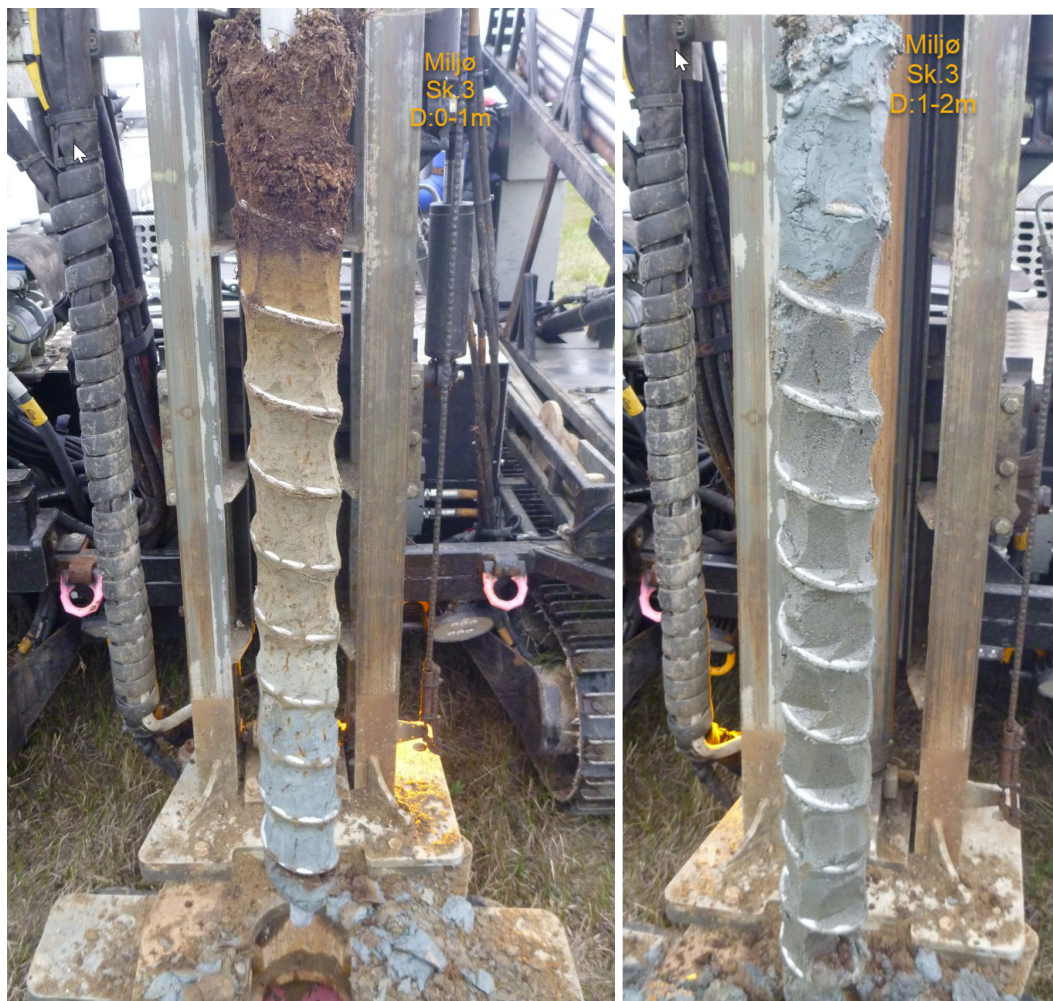
Figur 4-6: Bilder fra miljøprøvetakingen. Skoveprøve 3. Dybde 0-1m (t.v.) og 1-2m (t.h.). Massene består øverst av et torvlag på ca. 20 cm. Underliggende masser er sand/silt og et leirlag fra ca. 1-1,1m dybde.

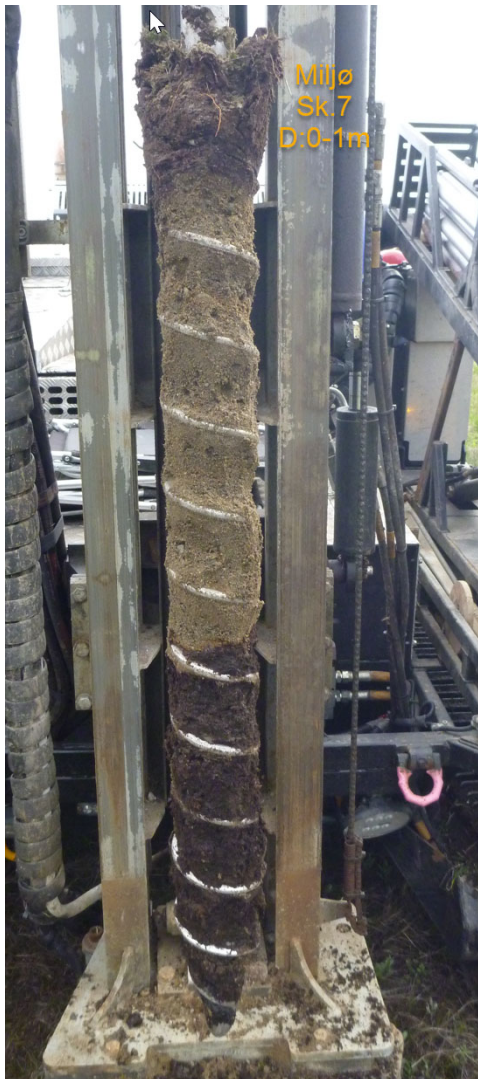
Figur 4-7: Bilder fra miljøprøvetakingen. Skoveprøve 7. Dybde 0-1m. Massene består øverst av et torvlag på ca. 10 cm. Underliggende masser er antatt grusig sand før torv påtreffes ved ca. 0,6m dybde.

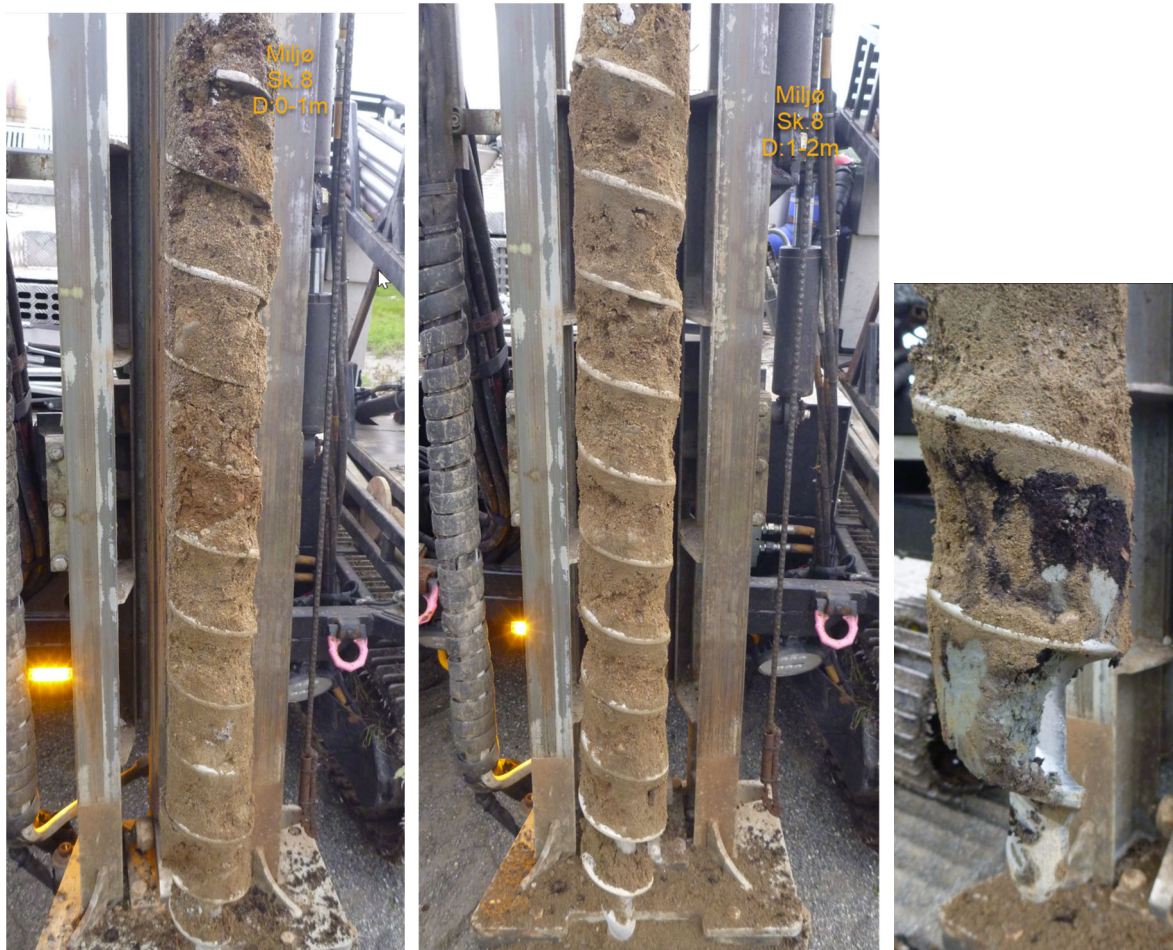
Figur 4-8: Bilder fra miljøprøvetakingen. Skoveprøve 8. Dybde 0-1m (t.v.), 1-2m (midten) og 1,8-2,0m (t.h). Massene består øverst av et torvlag på ca. 5 cm. Underliggende masser er antatt grusig sand. Ved ca. 1,9 m dybde påtreffes et tynt lag av torv over leirige masser.
