Skarsteindalen SØF

Miljøkartlegging

DATO / REVISJON: 22. mars 2024 / 01

DOKUMENTKODE: 10249627-01-RIM-RAP-001

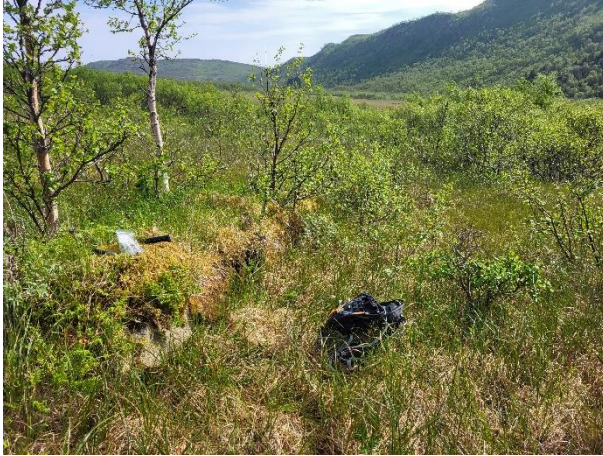
Figur 3. Eksempel på støttemur i betong og skrot.

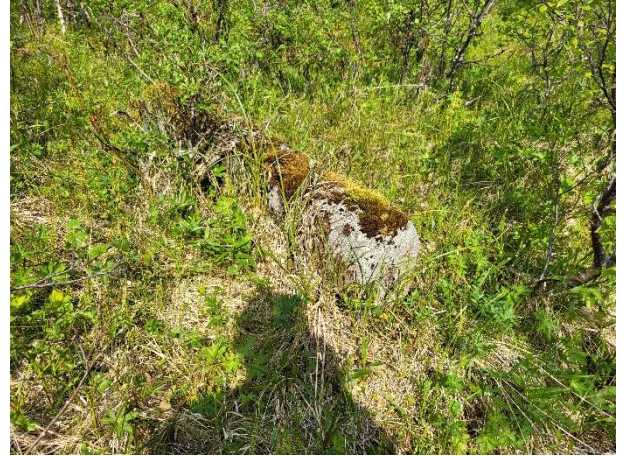
Figur 4. Eksempel på støttemur.

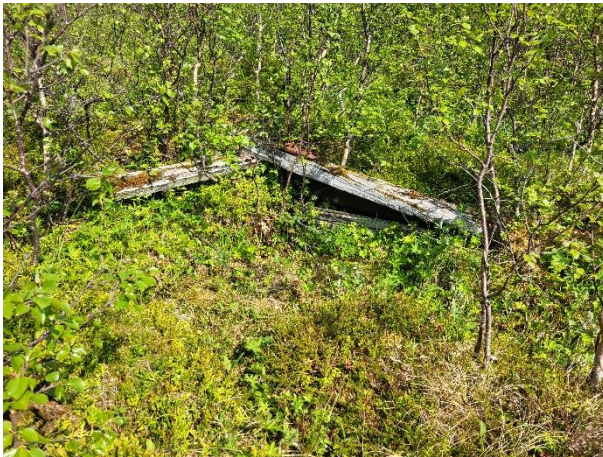
Figur 5. Nærforsvarsstilling bygget med kreosot-impregnerte sviller.

Bygningsmateriale	Beskrivelse	Bilde
Kreosotimpregnert trevirke	<p>Kreosotimpregnert trevirke er benyttet en rekke steder i skyte- og øvingsfeltet, blant annet til oppbygging av nærforsvarsstillinger og målarrangement. Disse er delvis overgrodde, og ligger spredt i terrenget. Omfanget er usikkert, men det antas ca. 100 lm.</p> <p>Kreosotholdig trevirke leveres til godkjent mottak som farlig avfall. Ubehandlet og alt trevirke håndteres som ordinært avfall.</p>	  <p><i>Kreosotimpregnert trevirke.</i></p>

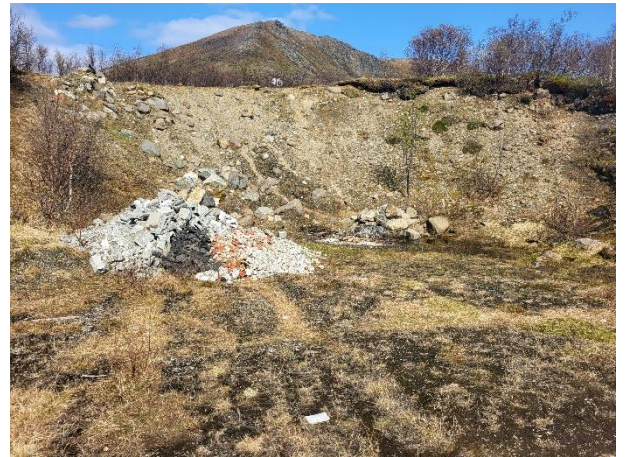
Figur 6. Villfylling med rivingsavfall.

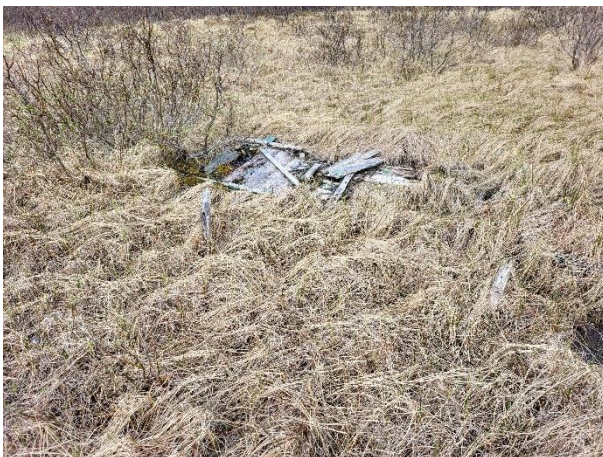
Figur 7. Målarrangement i malt trevirke.

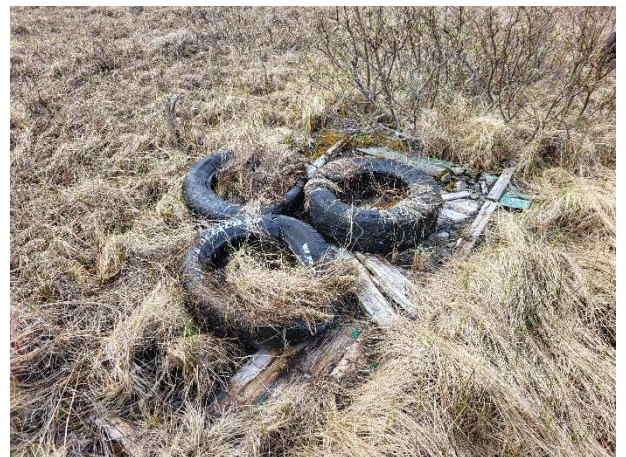
Figur 8. Bildekk benyttet i målarrangement.

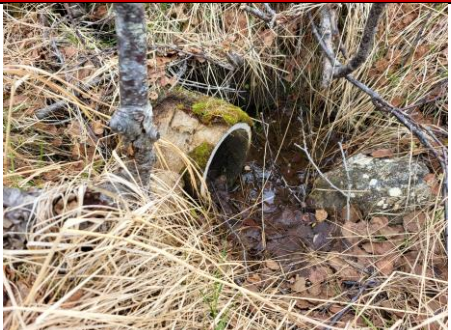
Bygningsmateriale	Beskrivelse	Bilde
Asbestsementrør	<p>Det er registrert asbestsementrør benyttet som stikkrenne for overvann ved standplass for bane E2B. Røret skal håndteres som asbestholdig avfall.</p> <p>Det er også registrert et stående rør mot elva ved bane E2 som er benyttet som blink.</p> <p>Total mengde er ca. 10 løpemeter.</p>

Asbestholdige materialer skal saneres iht. kravene i «Forskrift om utførelse av arbeid», kapittel 4. Alle materialer med asbestinnhold skal pakkes inn i plast, merkes og leveres til godkjent mottak.

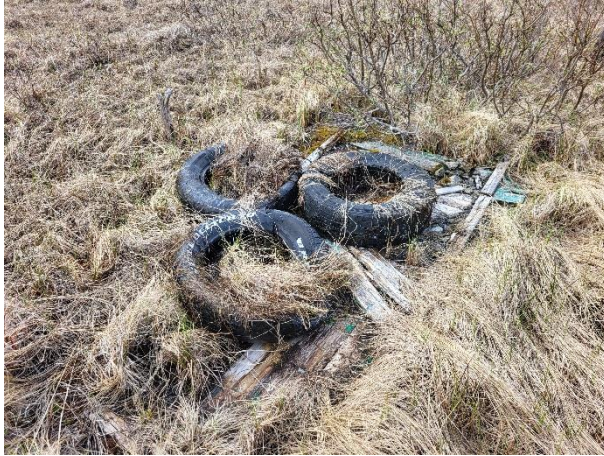
Figur 9. Bildekk benyttet til oppbygging av målarrangement skal fjernes.

Alt avfall og løssøre på området må sorteres i sine respektive fraksjoner, og alt som mistenkes å være farlig avfall skal leveres til godkjent mottak som farlig avfall dersom dette ikke avkreftes ved kjemisk analyse.

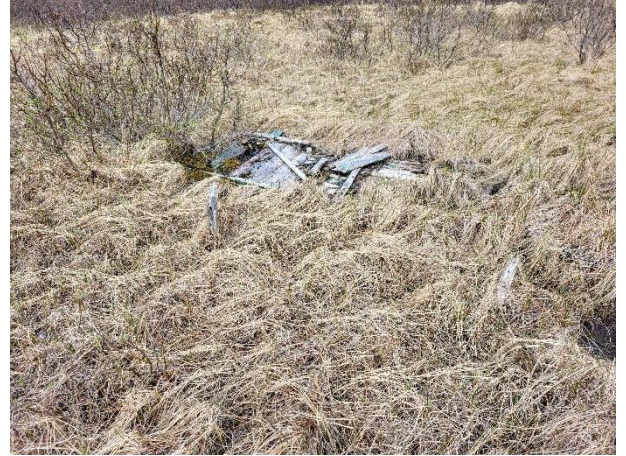
Figur 10. Malt trevirke benyttet som målarrangement skal fjernes.

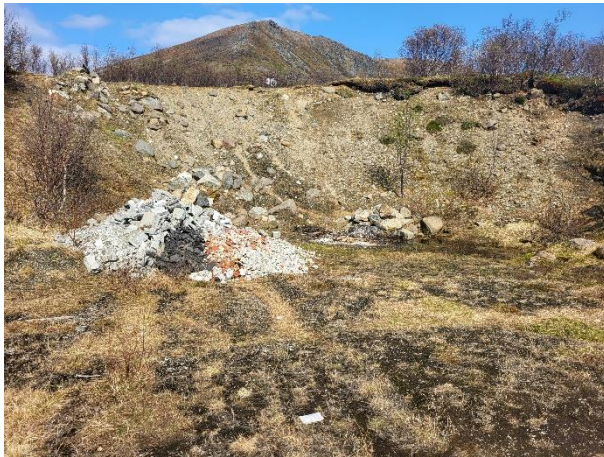
Figur 11. Diverse avfall i grustak skal fjernes.

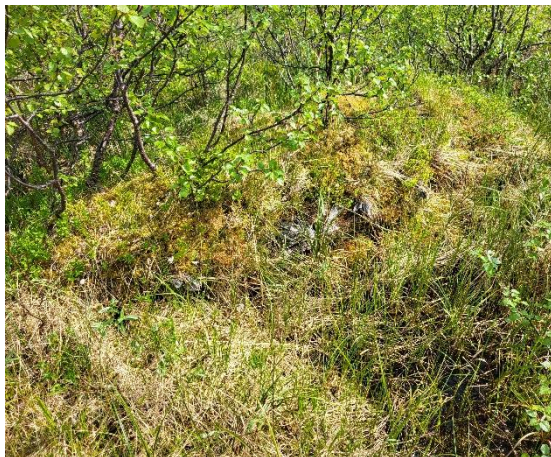
Figur 12. Overgrodd støttemur i betong, MP1.

a) Arsen (As)	< 2	mg/kg	2		DS 259:2003, DS/EN 16170:2016 mod.
a) Bly (Pb)	15	mg/kg	2	30	DS 259:2003, DS/EN 16170:2016 mod.
a) Kadmium (Cd)	< 0.05	mg/kg	0.05		DS 259:2003, DS/EN 16170:2016 mod.

a) Kobber (Cu)	14	mg/kg	2	30	DS 259:2003, DS/EN 16170:2016 mod.
a) Krom (Cr)	14	mg/kg	1	30	DS 259:2003, DS/EN 16170:2016 mod.
a) Kvikksølv (Hg)	< 0.01	mg/kg	0.01		DS/EN 16175-1:2016mod., DS 259:2003

a) Nikkel (Ni)	7.8	mg/kg	1	30	DS 259:2003, DS/EN 16170:2016 mod.
a) Sink (Zn)	27	mg/kg	2	30	DS 259:2003, DS/EN 16170:2016 mod.
a) Krom VI (Cr6+)	4.5	mg/kg	0.5		EN 15192mod., DS/EN ISO 17294mod.:2016 ICP-MS

Som det går frem av tabell 8 tilfredsstiller de tyngre bygningsmaterialene grenseverdiene for nyttiggjøring gitt i avfallsforskriften. **All betong som rives kan dermed nyttiggjøres uten at dette vurderes å medføre risiko for nevneverdig forurensning.**

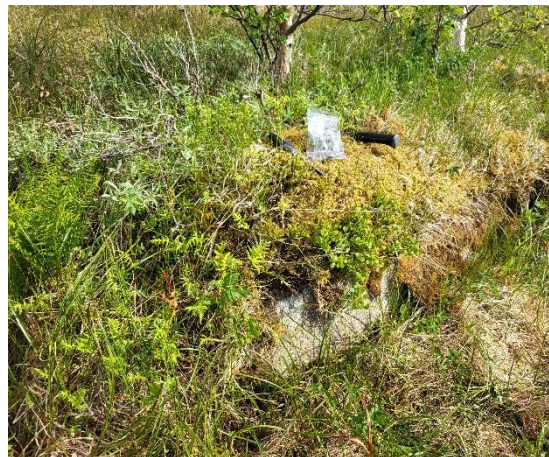
Figur 13. Støttemur i betong, MP2.

a) Arsen (As)	< 2	mg/kg	2		DS 259:2003, DS/EN 16170:2016 mod.
a) Bly (Pb)	< 2	mg/kg	2		DS 259:2003, DS/EN 16170:2016 mod.
a) Kadmium (Cd)	< 0.05	mg/kg	0.05		DS 259:2003, DS/EN 16170:2016 mod.

a) Kobber (Cu)	4.9	mg/kg	2	30	DS 259:2003, DS/EN 16170:2016 mod.
a) Krom (Cr)	11	mg/kg	1	30	DS 259:2003, DS/EN 16170:2016 mod.
a) Kvikksølv (Hg)	< 0.01	mg/kg	0.01		DS/EN 16175-1:2016mod., DS 259:2003

a) Nikkel (Ni)	4.5	mg/kg	1	30	DS 259:2003, DS/EN 16170:2016 mod.
a) Sink (Zn)	80	mg/kg	2	30	DS 259:2003, DS/EN 16170:2016 mod.
a) Krom VI (Cr6+)	3.7	mg/kg	0.5		EN 15192mod., DS/EN ISO 17294mod.:2016 ICP-MS
