Garderobebygg kunstgressbane Lubbenes

Geoteknisk datarapport

Dokumentnr. 23319A-RIG01

Dokumenttype: Geoteknisk datarapport - Utarbeidelse av konkurransegrunnlag

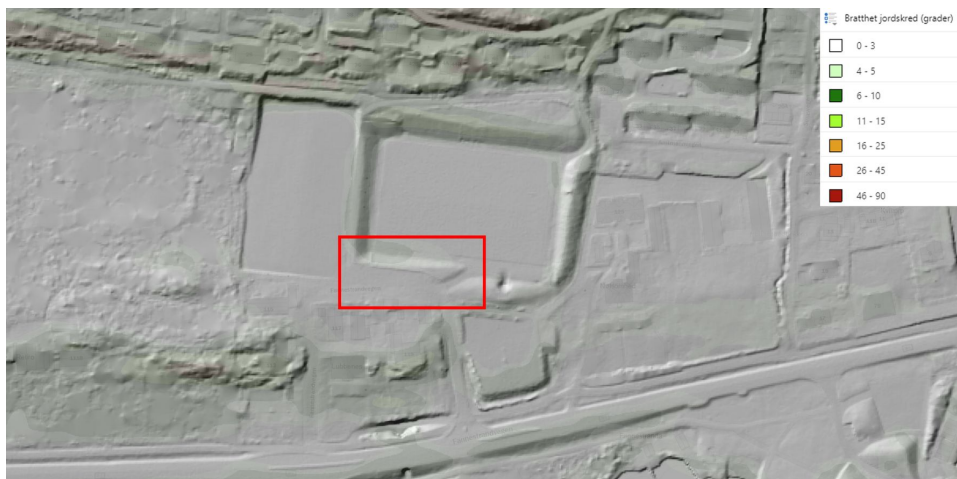
Skyggerelieffet og høydeplott viser at tiltaket er plassert i en eksisterende skråning. Det er skråninger på alle sider av fotballbanen som ligger nord for tiltaksområdet. Topografisk kart med skyggerelieff er vist i figur 3.

Figur 3: Topografisk kart med skyggerelieff med tiltakets plassering markert i rødt (Kilde: Kartverket.no, hentet: 20.12.2023)

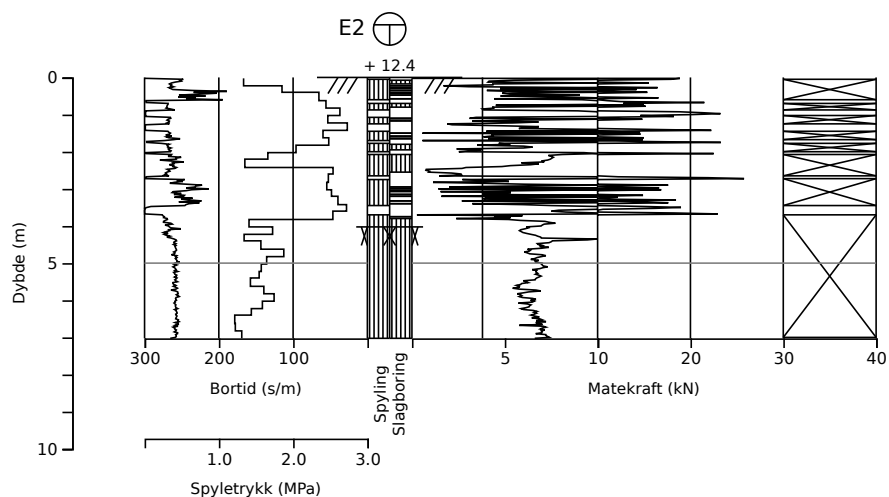
Posisjon	E2					
Metode(r)	Totalsondering	Feltarbeid utført av		Lingen Grunnboring		
Målestokk	1: 200 (A4)					
Koordinater	Nord: 6 958 103,1 Øst: 409 100,6 (EUREF89 UTM sone 32) Høyde: 12,4 (NN2000)					
Dato	20.12.2023	Plot utarbeidet av		Mats Emil Mossefin	Kontrollert av	Magne Bonsaksen
Tegningsnr.	V202	Vedlegg til		23319A-RIG01	Versjon	1

Grunnundersøkelsene viser at det på vestsiden i boring E1 og E2 generelt er faste til meget faste masser til berg.

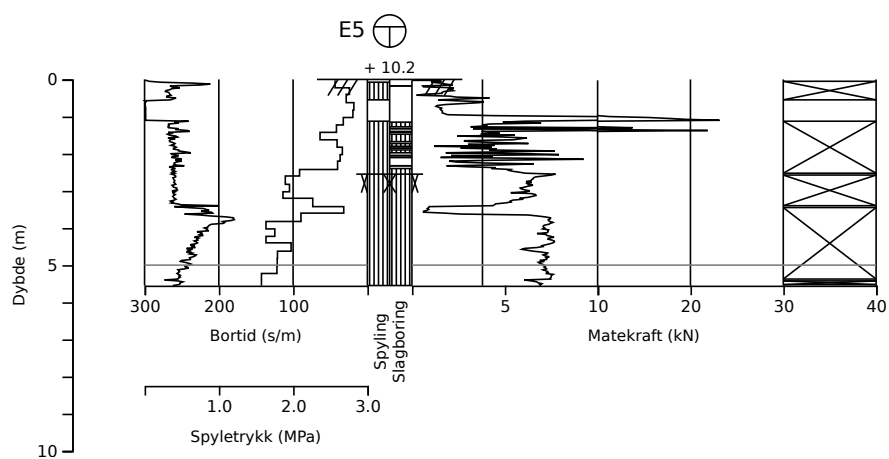
Posisjon	E5					
Metode(r)	Totalsondering	Feltarbeid utført av		Lingen Grunnboring		
Målestokk	1: 200 (A4)					
Koordinater	Nord: 6 958 111,2 Øst: 409 124,4 (EUREF89 UTM sone 32) Høyde: 10,2 (NN2000)					
Dato	20.12.2023	Plot utarbeidet av		Mats Emil Mossefin	Kontrollert av	Magne Bonsaksen
Tegningsnr.	V204	Vedlegg til		23319A-RIG01	Versjon	1

Det er registrert en sleppe i berget på omkring 3,4 m dybde i posisjon E5.

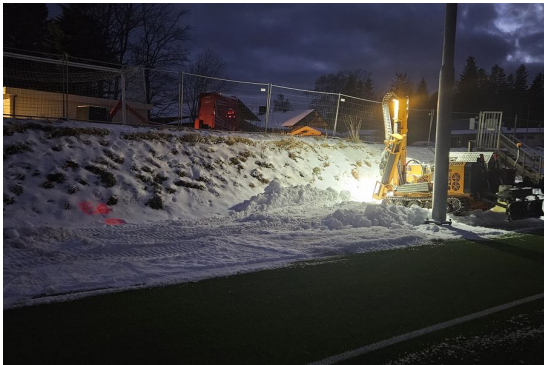
Borpunkt E1

Observasjoner: Står i kanten av skråning. Faste masser/fyllmasser fra 0 til 2m. slag og spyling. Antatt berg på 2m. Boret 3m i berg.

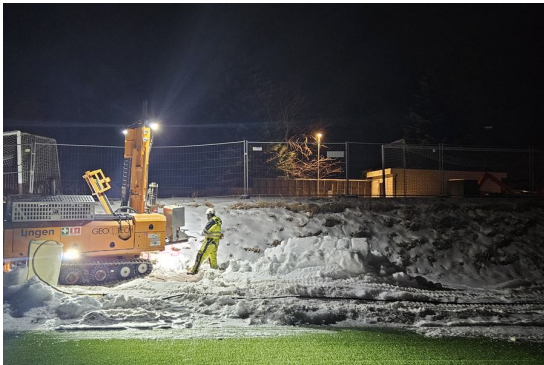
Borpunkt E5

Observasjoner: Står i kanten på skråning. Løse masser fra 0 til 1,1m. noe knasing i stenger. Fastere masser fra 1,1m til 2,5m. av og på med slag og spyling. Antatt berg på 2,5m. Boret 3m i berg.

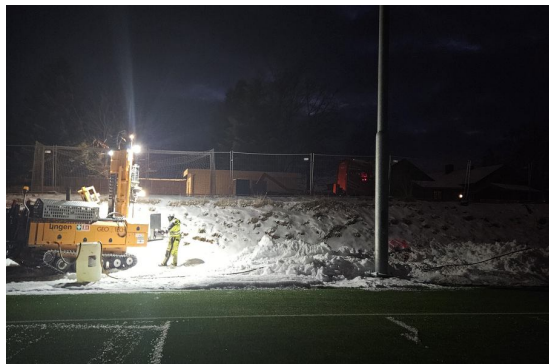
Borpunkt E6

Observasjoner: Står i kanten på skråning. Faste masser/fyllmasser fra 0 til 0,7m. og faste masser fra 1,9m til 3m. slag og spyling. Løse masser fra 0,7m til 1,9m. Noe knasing i stenger. Antatt berg på 3m. Boret 3m i berg.

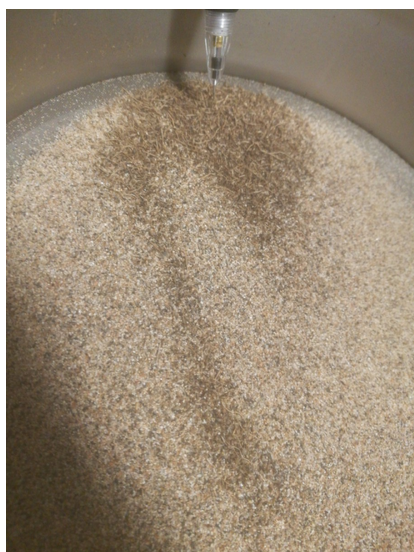
Organisk i sikt 250 μ m

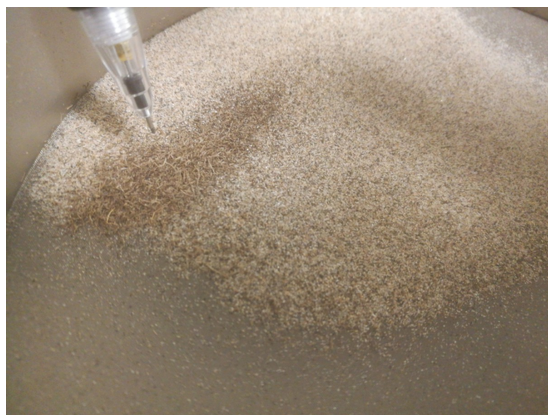
Organisk i sikt 125µm

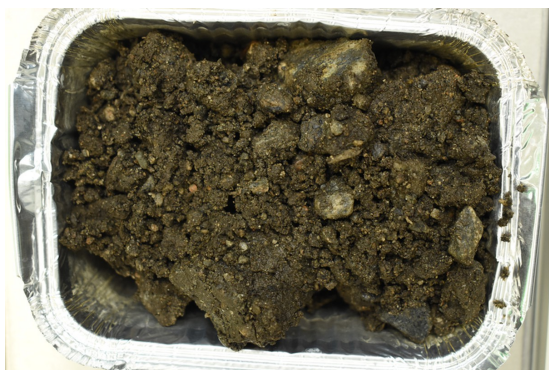
Vanninnhold

20,0 %

Visuell klassifisering

Humusholdig veldig sandig grusig SILT (Mørkebrun. Lav plastisk oppførsel. Glimmer, røtter, rester av plast.)

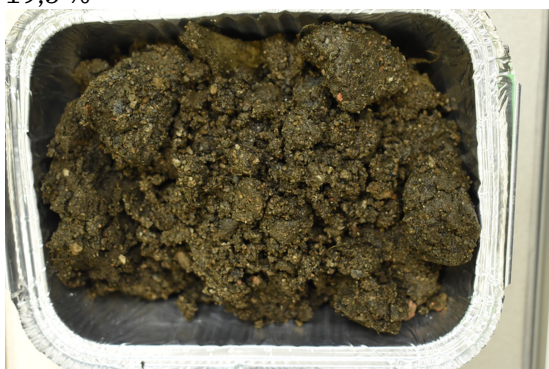
Vanninnhold

19,5 %

Visuell klassifisering

Humusholdig veldig sandig grusig SILT (Mørkebrun. Lav plastisk oppførsel. Medium-organisk. Noe glimmer, røtter, rester av plast.)

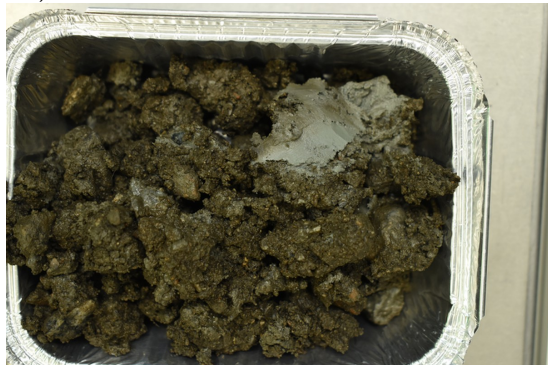
Vanninnhold

12,6 %

Visuell klassifisering

Humusholdig sandig grusig SILT (Gråbrun. Lav plastisk oppførsel. En stor leireklump i posen ble tatt ut og klassifisert ved siden av. Den består av grå sandig noe grusig noe siltig leire med middels plastisk oppførsel. Lav-organisk. Noe glimmer.)

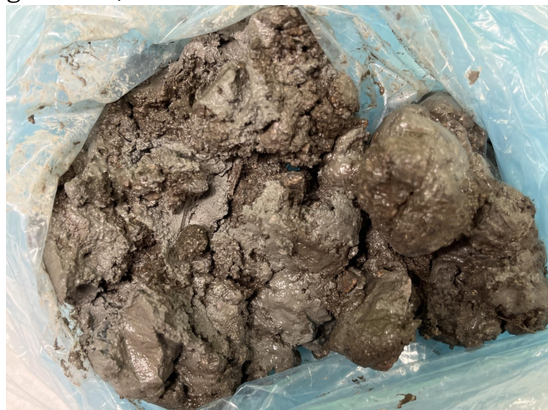
Klump med grå sandig noe grusig noe siltig leire

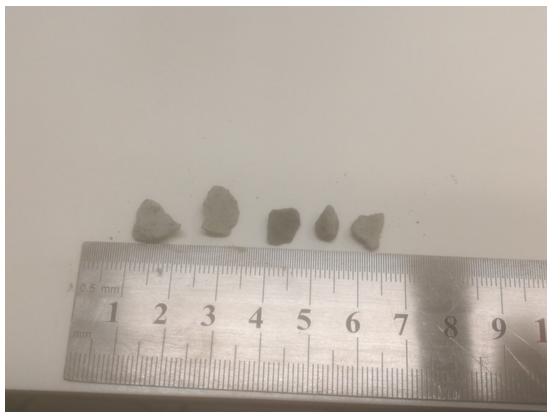
Fjernet gruskorn fra prøven før konusforsøk

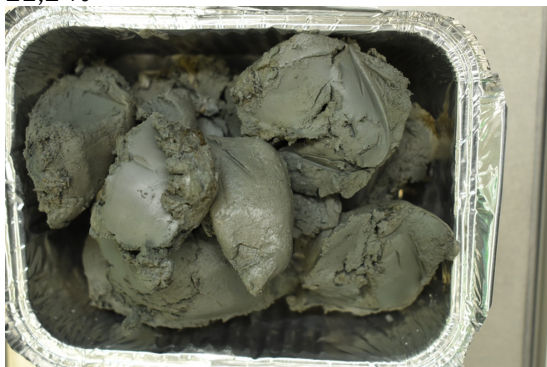
Vanninnhold

21,2 %

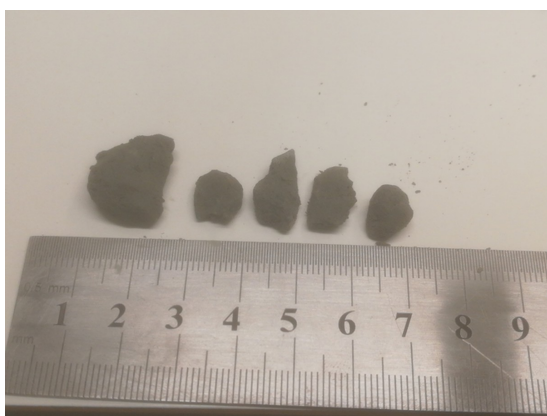
Fjernet gruskorn fra prøven før konusforsøk

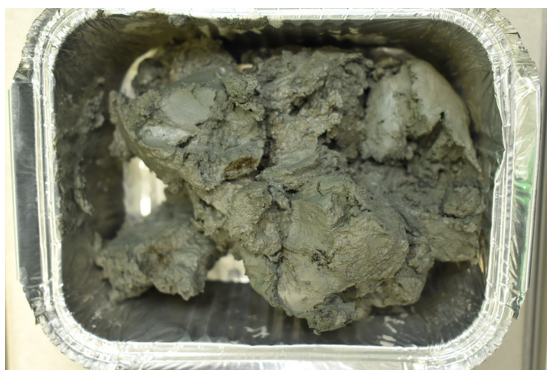
3.2.2 Posisjon E6: Prøve L4K7 (Dybde 1,000 til 2,000 m)

Vanninnhold

16,9 %

Visuell klassifisering

Sandig noe grusig LEIRE (Grå. Middels plastisk oppførsel.)

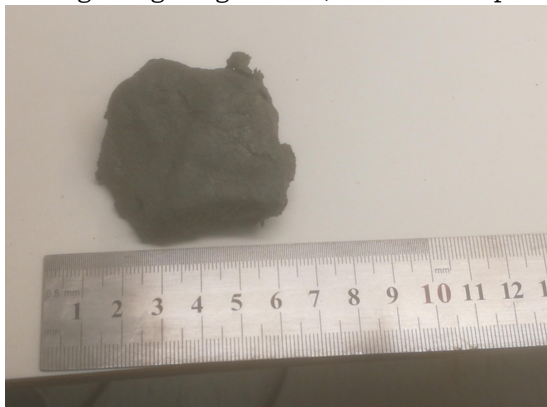
Grove gruskorn i prøven
