NOTAT

| OPPDRAG | Bygg 123, Bardufoss leir | DOKUMENTKODE | 10258792-01-RIM-NOT-001 |
| EMNE | Miljøkartlegging | TILJENGELIGHET | Åpen |
| OPPDRAGSGIVER | Forsvarsbygg | OPPDRAGSLEDER | Jørn Limo |

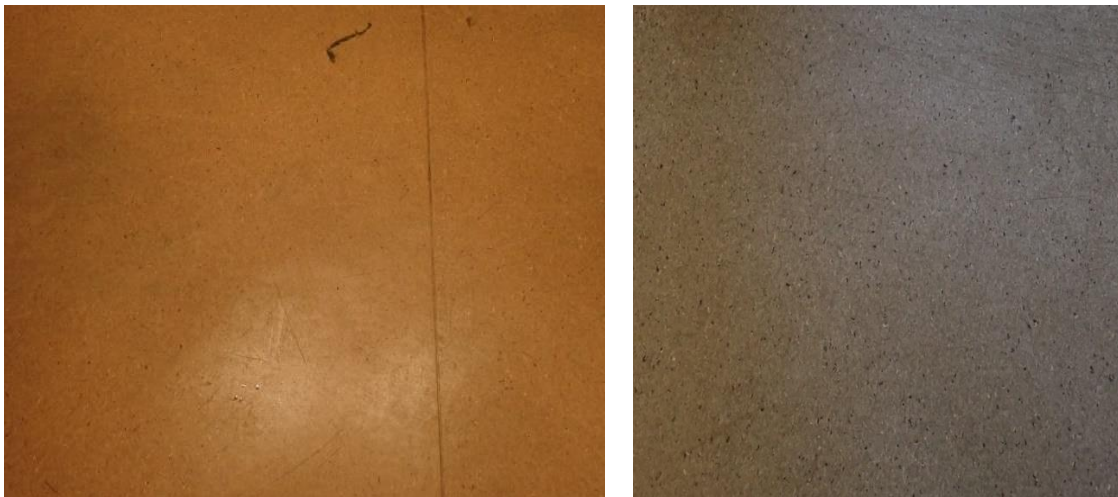
Det er registrert vinylbelegg i flere rom, se plantegning i Figur 1 for lokasjoner og Figur 3 for eksempler.

Alle vinylbelegg må antas å inneholde ftalater over grenseverdi for farlig avfall.

Figur 3 Eksempler på vinylbelegg i bygget. T.v. Belegg i rom 114/Garderobe D. T.h. Belegg i rom 112/kontor. Begge antas å inneholde ftalater over grense for **farlig avfall**.

Samlet mengde vinylbelegg er ca. 100 m²/200 kg. Beleggene sorteres ut og leveres som **farlig avfall** til godkjent mottak.

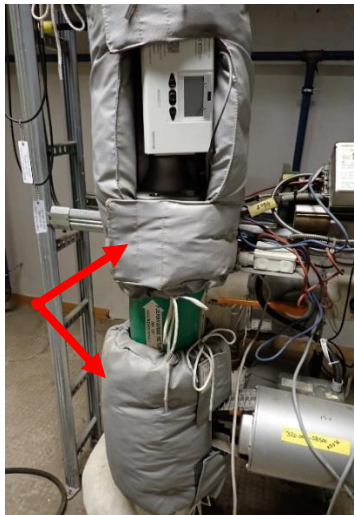
Det er registrert PVC-duk rundt rør i rom 107/VVS, se Figur 4. Det antas at duken inneholder konsentrasjoner av ftalater over grensen for **farlig avfall**, og skal ved en eventuell sanering leveres til godkjent mottak som farlig avfall.

Det er estimert ca. 5 kg med PVC-duk.

Figur 4 PVC-duk i rom 107/VVS antas å inneholde ftalater over grense for **farlig avfall**, og skal ved eventuell sanering sorteres ut og leveres til godkjent mottak.

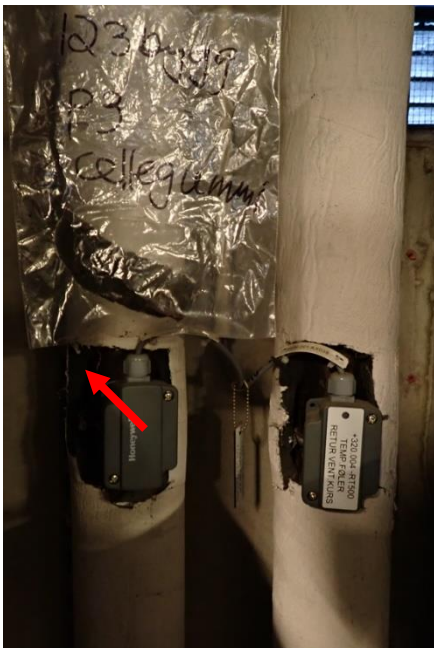
Det er tatt en prøve (**P3**) av cellegummi i rom 202/VVS, se Figur 6. Måling med håndholdt XRF-pistol påviste høye nivåer av brom i cellegummien, hvilket indikerer forekomst av bromerte flammehemmere over grense for farlig avfall.

Det er registrert cellegummi i tilknytning til tekniske installasjoner på mesanin, i tekniske rom og på rørføringer i tak langs verkstedhallen. I tillegg er det registrert spredte forekomster i bygget. All cellegummi antas å inneholde bromerte flammehemmere.

Figur 6 Cellegummi prøvetatt (**P3**) i rom 202/VVS inneholder bromerte flammehemmere over grensen for **farlig avfall**.

Estimert mengde cellegummi i bygget er ca. 200 lm/40 kg. Cellegummien leveres til godkjent mottak som **farlig avfall** med bromerte flammehemmere.

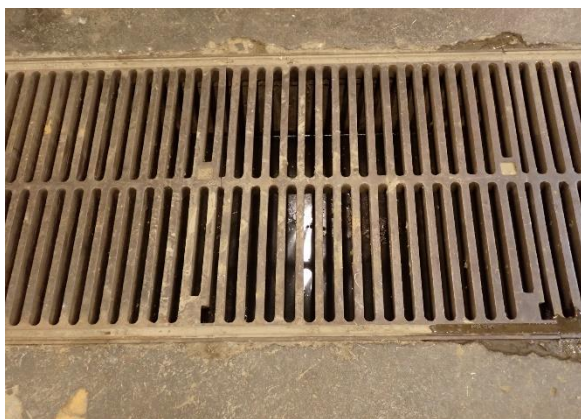
Langsetter midten av gulvet i rom 101/Verkstedhall er det registrert en oljeutskiller, se Figur 9. Det ble ikke tatt betongprøve i tilknytning til denne, men det antas at tilgrensende betonggulv er oljeforurensset.

Figur 9 Betong i tilknytning til oljeutskiller antas å være oljeforurensset, men under grensen for farlig avfall.

Betongen håndteres som **ordinært avfall** da det antas at gjennomsnittskonsentrasjonen av oljeforurensning i betongen er under grensen for farlig avfall. Ved levering av betong til godkjent mottak bør det likevel opplyses om at betong antas å være oljeforurensset.
