Fv. 7702 Røyken, Andøya

Skredfaglig rapport for etablering av steinspranggjerde

Rapport: SKRED-8803838-01

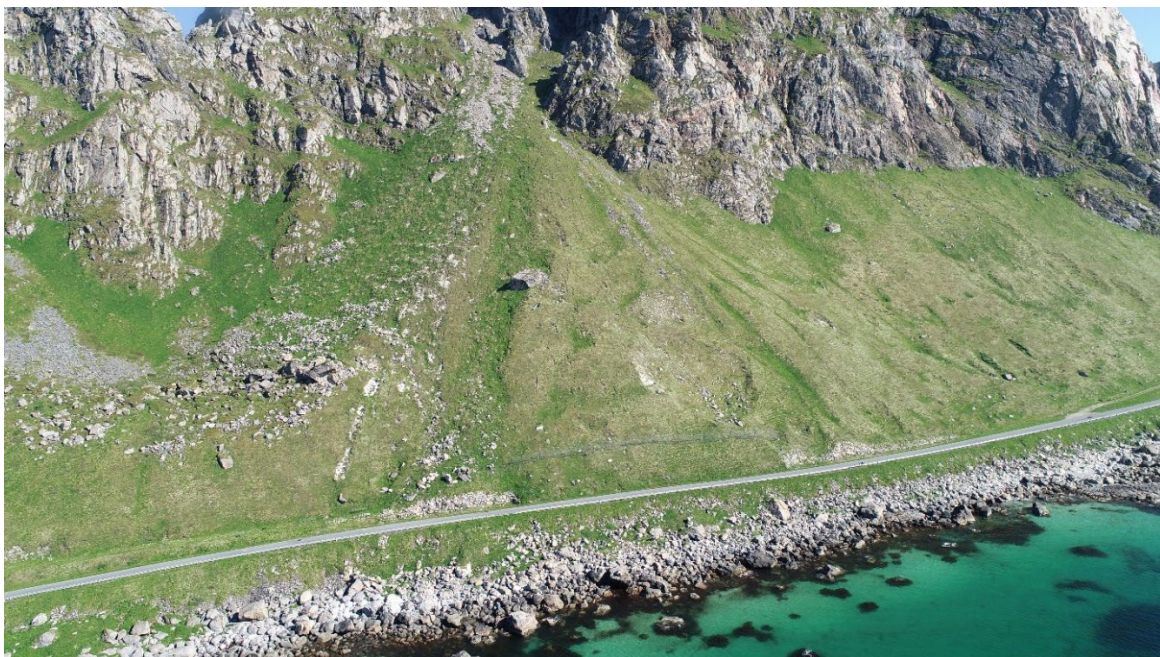
Figur 1. Oversiktsbilde. Eksisterende steinspranggjerde vises mellom murene.

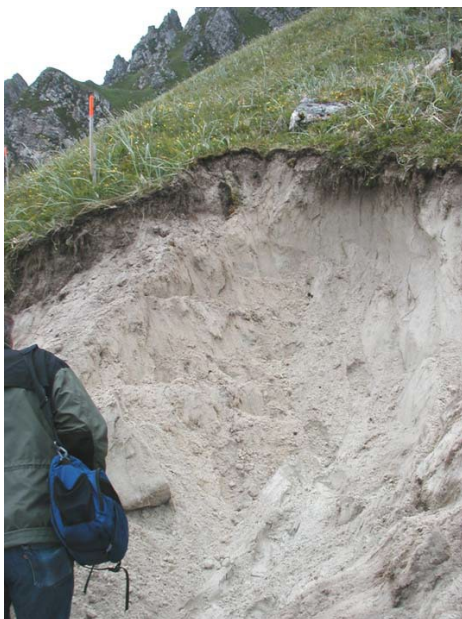
Figur 2. Foto etter prøvegraving viser vindavsatt sand.

I 2002 ble det utført prøvegraving på oversiden av veg som påviste sand i øvre del av grunnen, se Figur 2 (SVV, 2002).

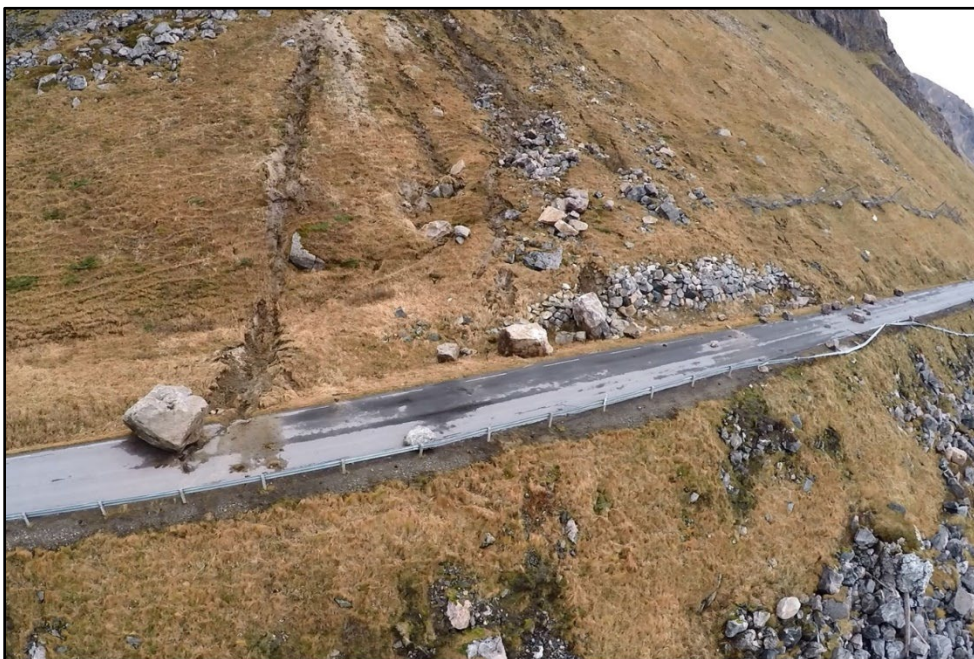
Figur 4. Steinsprang som gikk 17.11.2014.

De fleste steinsprangene er mindre enn 2 m³. Det er kun steinskredet som gikk 17.11.2014 som har ført med seg større blokker. Figur 4 viser dronefoto av skredet.

Volum på den største blokken er ikke målt nøyaktig, men det ble målt sidekanter på 3x3x4 meter. Ut fra et grovt estimat, støttet på foto, er volumet vurdert til 22 m³ som vil tilsvare en vekt på ca. 60 tonn. I tillegg til den største blokken var det to blokker i størrelsesorden 10 tonn.

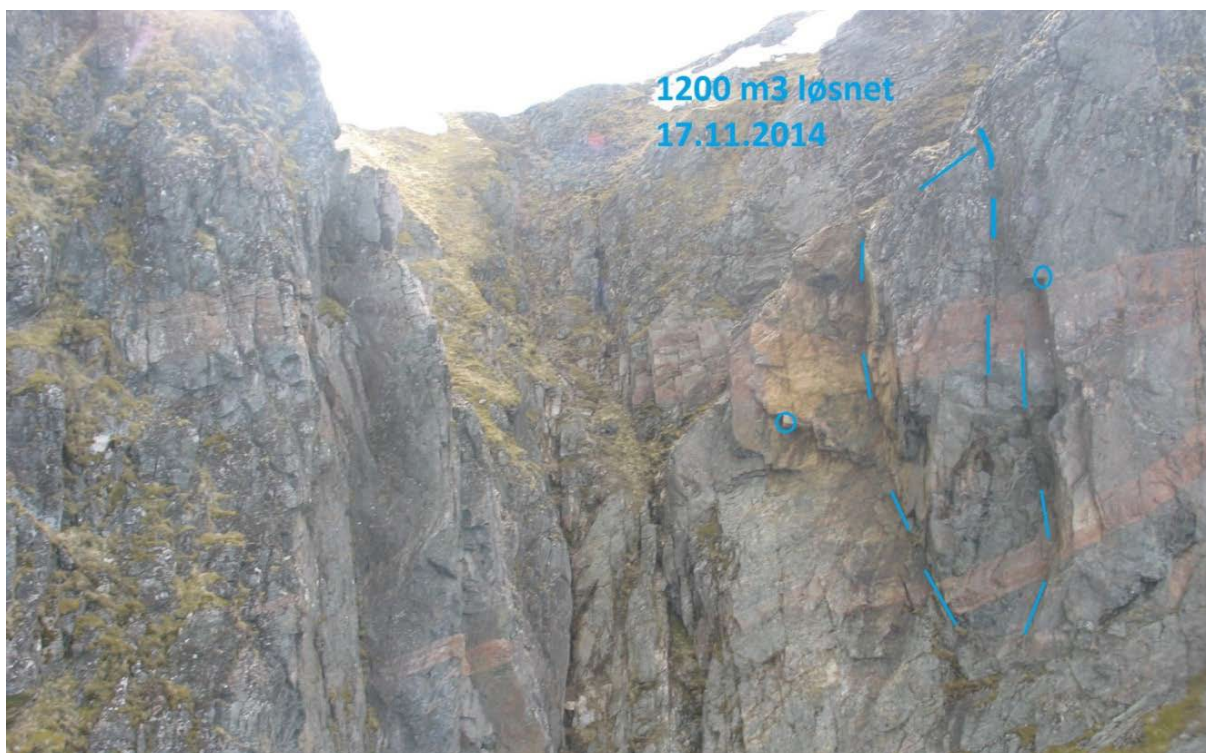
Figur 6. Foto tatt 18.05.2007.

Under renskearbeidet i 2022 var det ca. 1-2 % av steinene som ble rensket som var i størrelsesorden 1 m³ eller større. De fleste større blokker ble knust til mindre steiner på veg ned. Det samme ble erfart under renskearbeidet i 2007 (Betongrenovering, 2007). Det samme gjelder steinskredet som gikk 17.11.2014. Figur 6 viser området som løsnet. Største blokk som nådde veg utgjøre kun en liten andel av totalt volum.

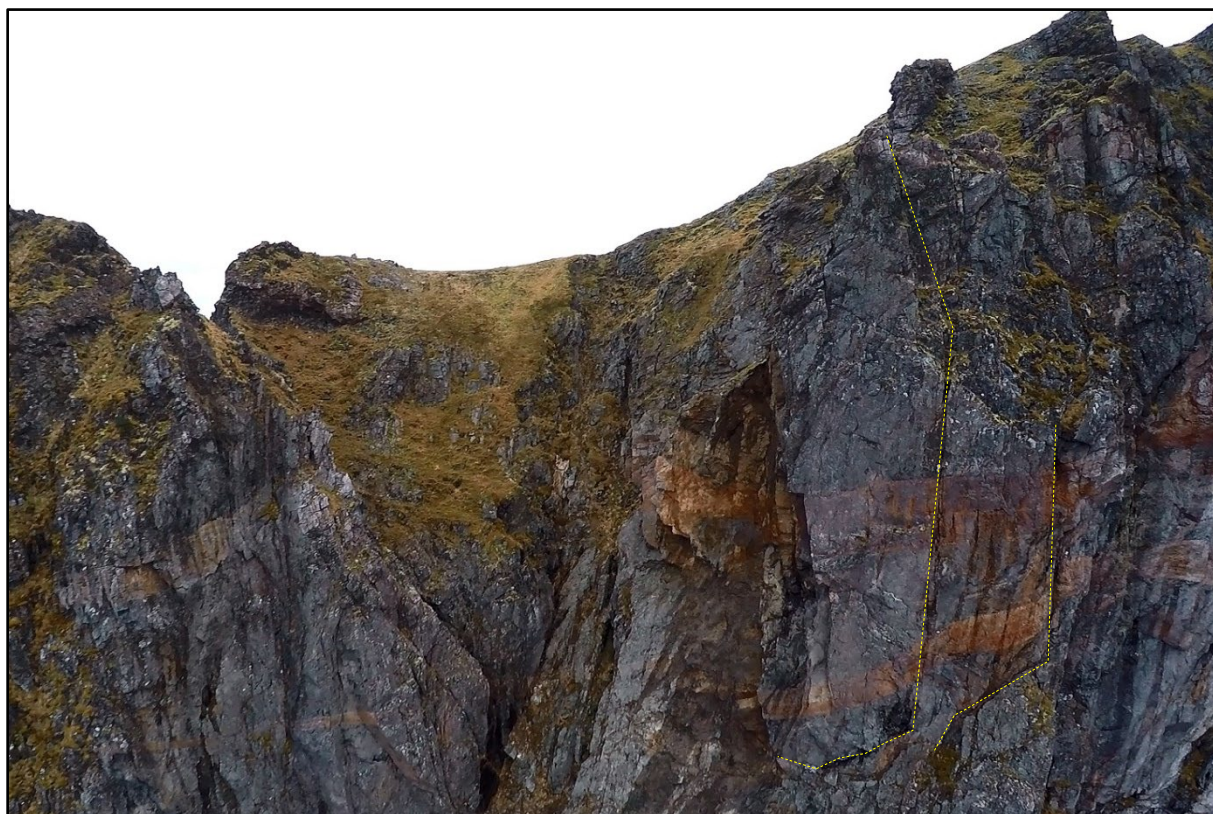
Figur 7. Foto tatt 17.11.2014. Gule stiplede linjer indikerer sprekker med lik geometri som området som har løsnet. Foto viser potensiale for store skred.

Det er ikke utført systematisk estimat av steinstørrelse i løsneområdene. Det er flere potensielle løsneområder som kan gi blokker med størrelse på over 50 tonn, dersom blokkene ikke knuses på veg ned. Dette gjelder spesielt område som er sør for løsneområdet fra 17.11.2014, se Figur 7.

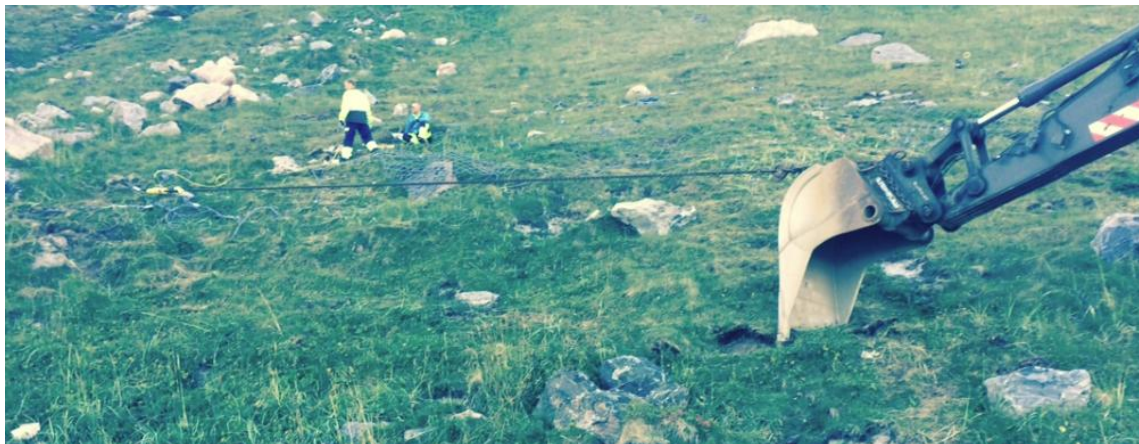
Figur 1: Bildet viser oppsett for prøvetrekking av anker med bruk av trykksylinder og gravemaskin

Alle anker ble spent opp med bruk av en 30 tonns strekksylinder. Denne ble spent opp med bruk av kjetting mellom jordanker og en gravemaskin slik at systemet ble fastlåst. Trekkraften ble justert opp med å pumpe sammen sylindere til rett trykk (Bar) kunne leses ut.

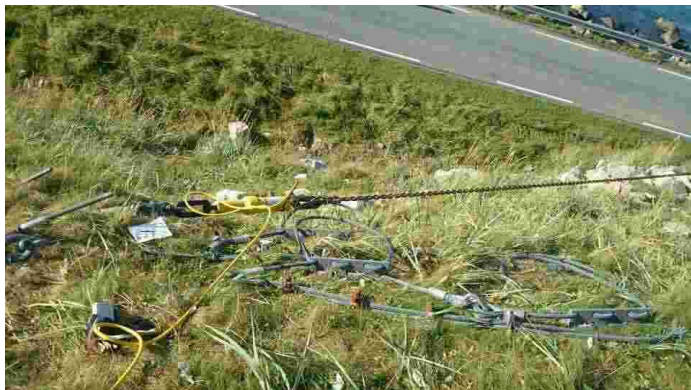
Figur 2: innfesting av sylinder og stag

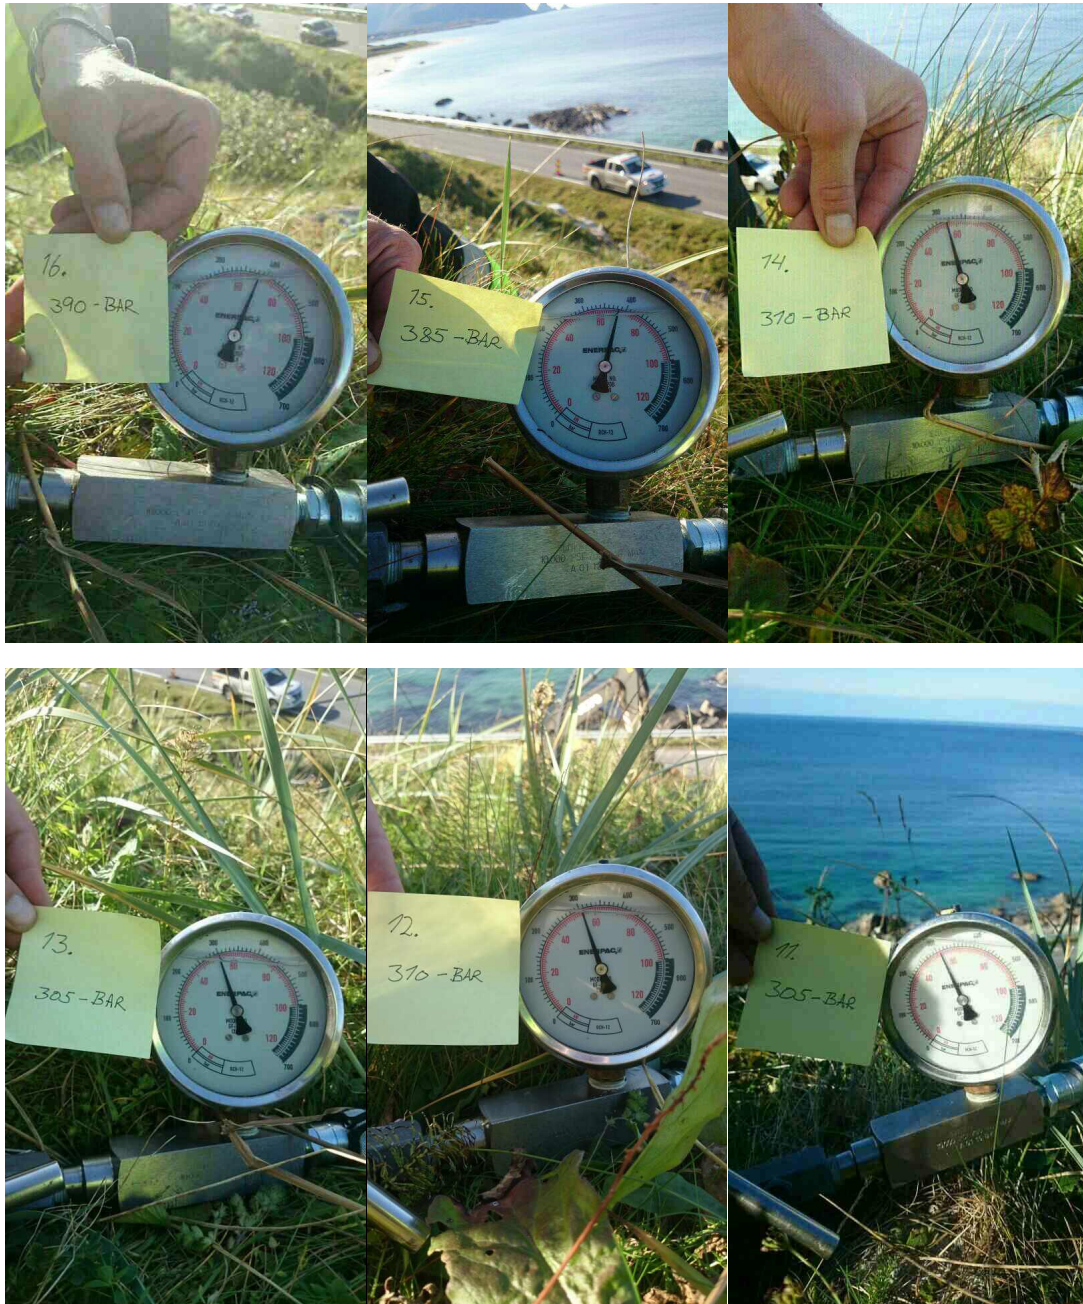
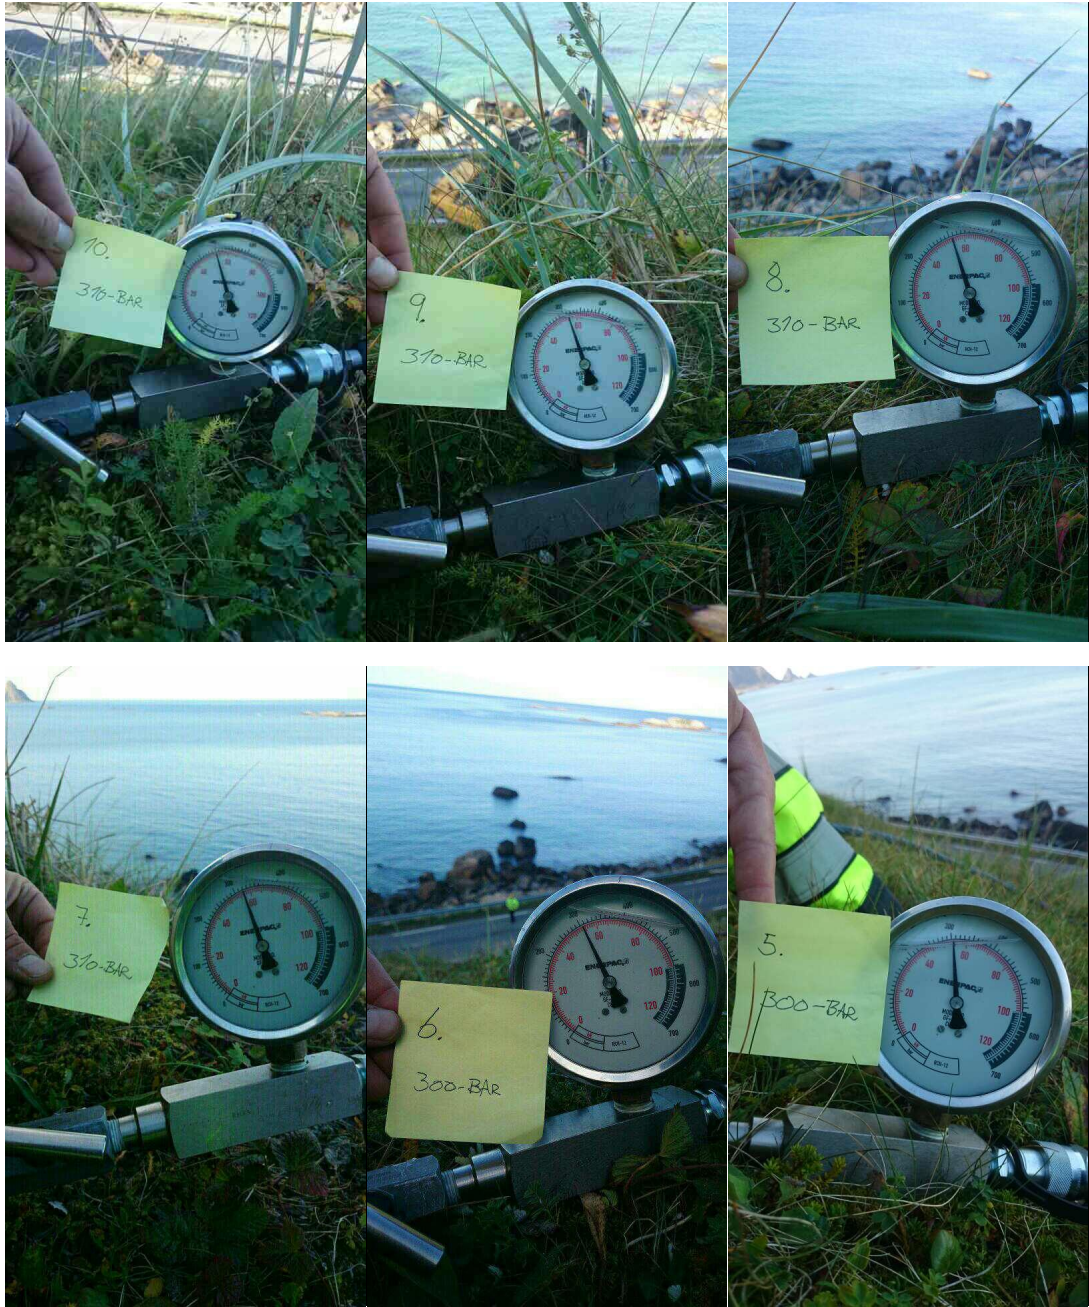
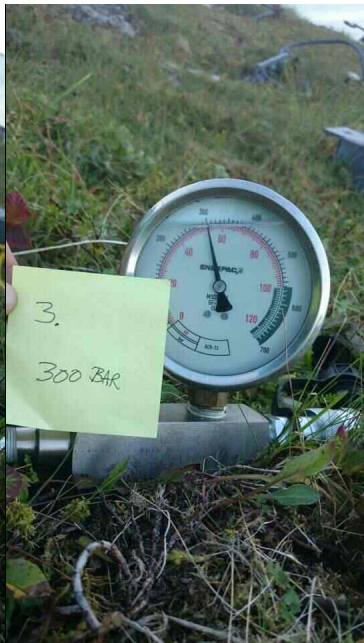
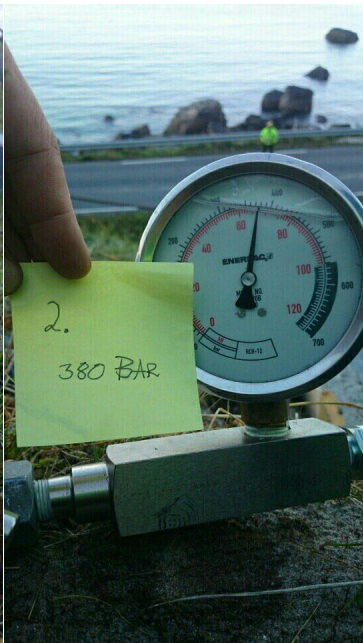
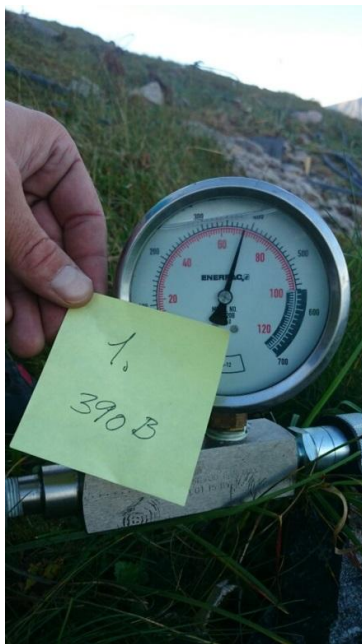
Dokumentasjon prøvetrekking

Bildene er merket med stag nr og påført trekkraft.
