Rev.	Beskrivelse	Dato	Tegn.	Kontr.	Stedl.
	ØYGARDEN KOMMUNE INNFAKTPARKERING ÅGOTNES		Fas RIVEG	Format A1	
	SPORINGSANALYSE		Dato 19.12.2023	Målestokk 1:200	Koordinatsystem UTM32
				Høydesystem NN2000	
	Multiconsult www.multiconsult.no	Status Foreløpig	Konstr./Tegnet BAN	Kontrollert FMS	Godkjent GLUGK
		Oppdragsnr. 10253367-01	Tegningsnr. S001		Rev.

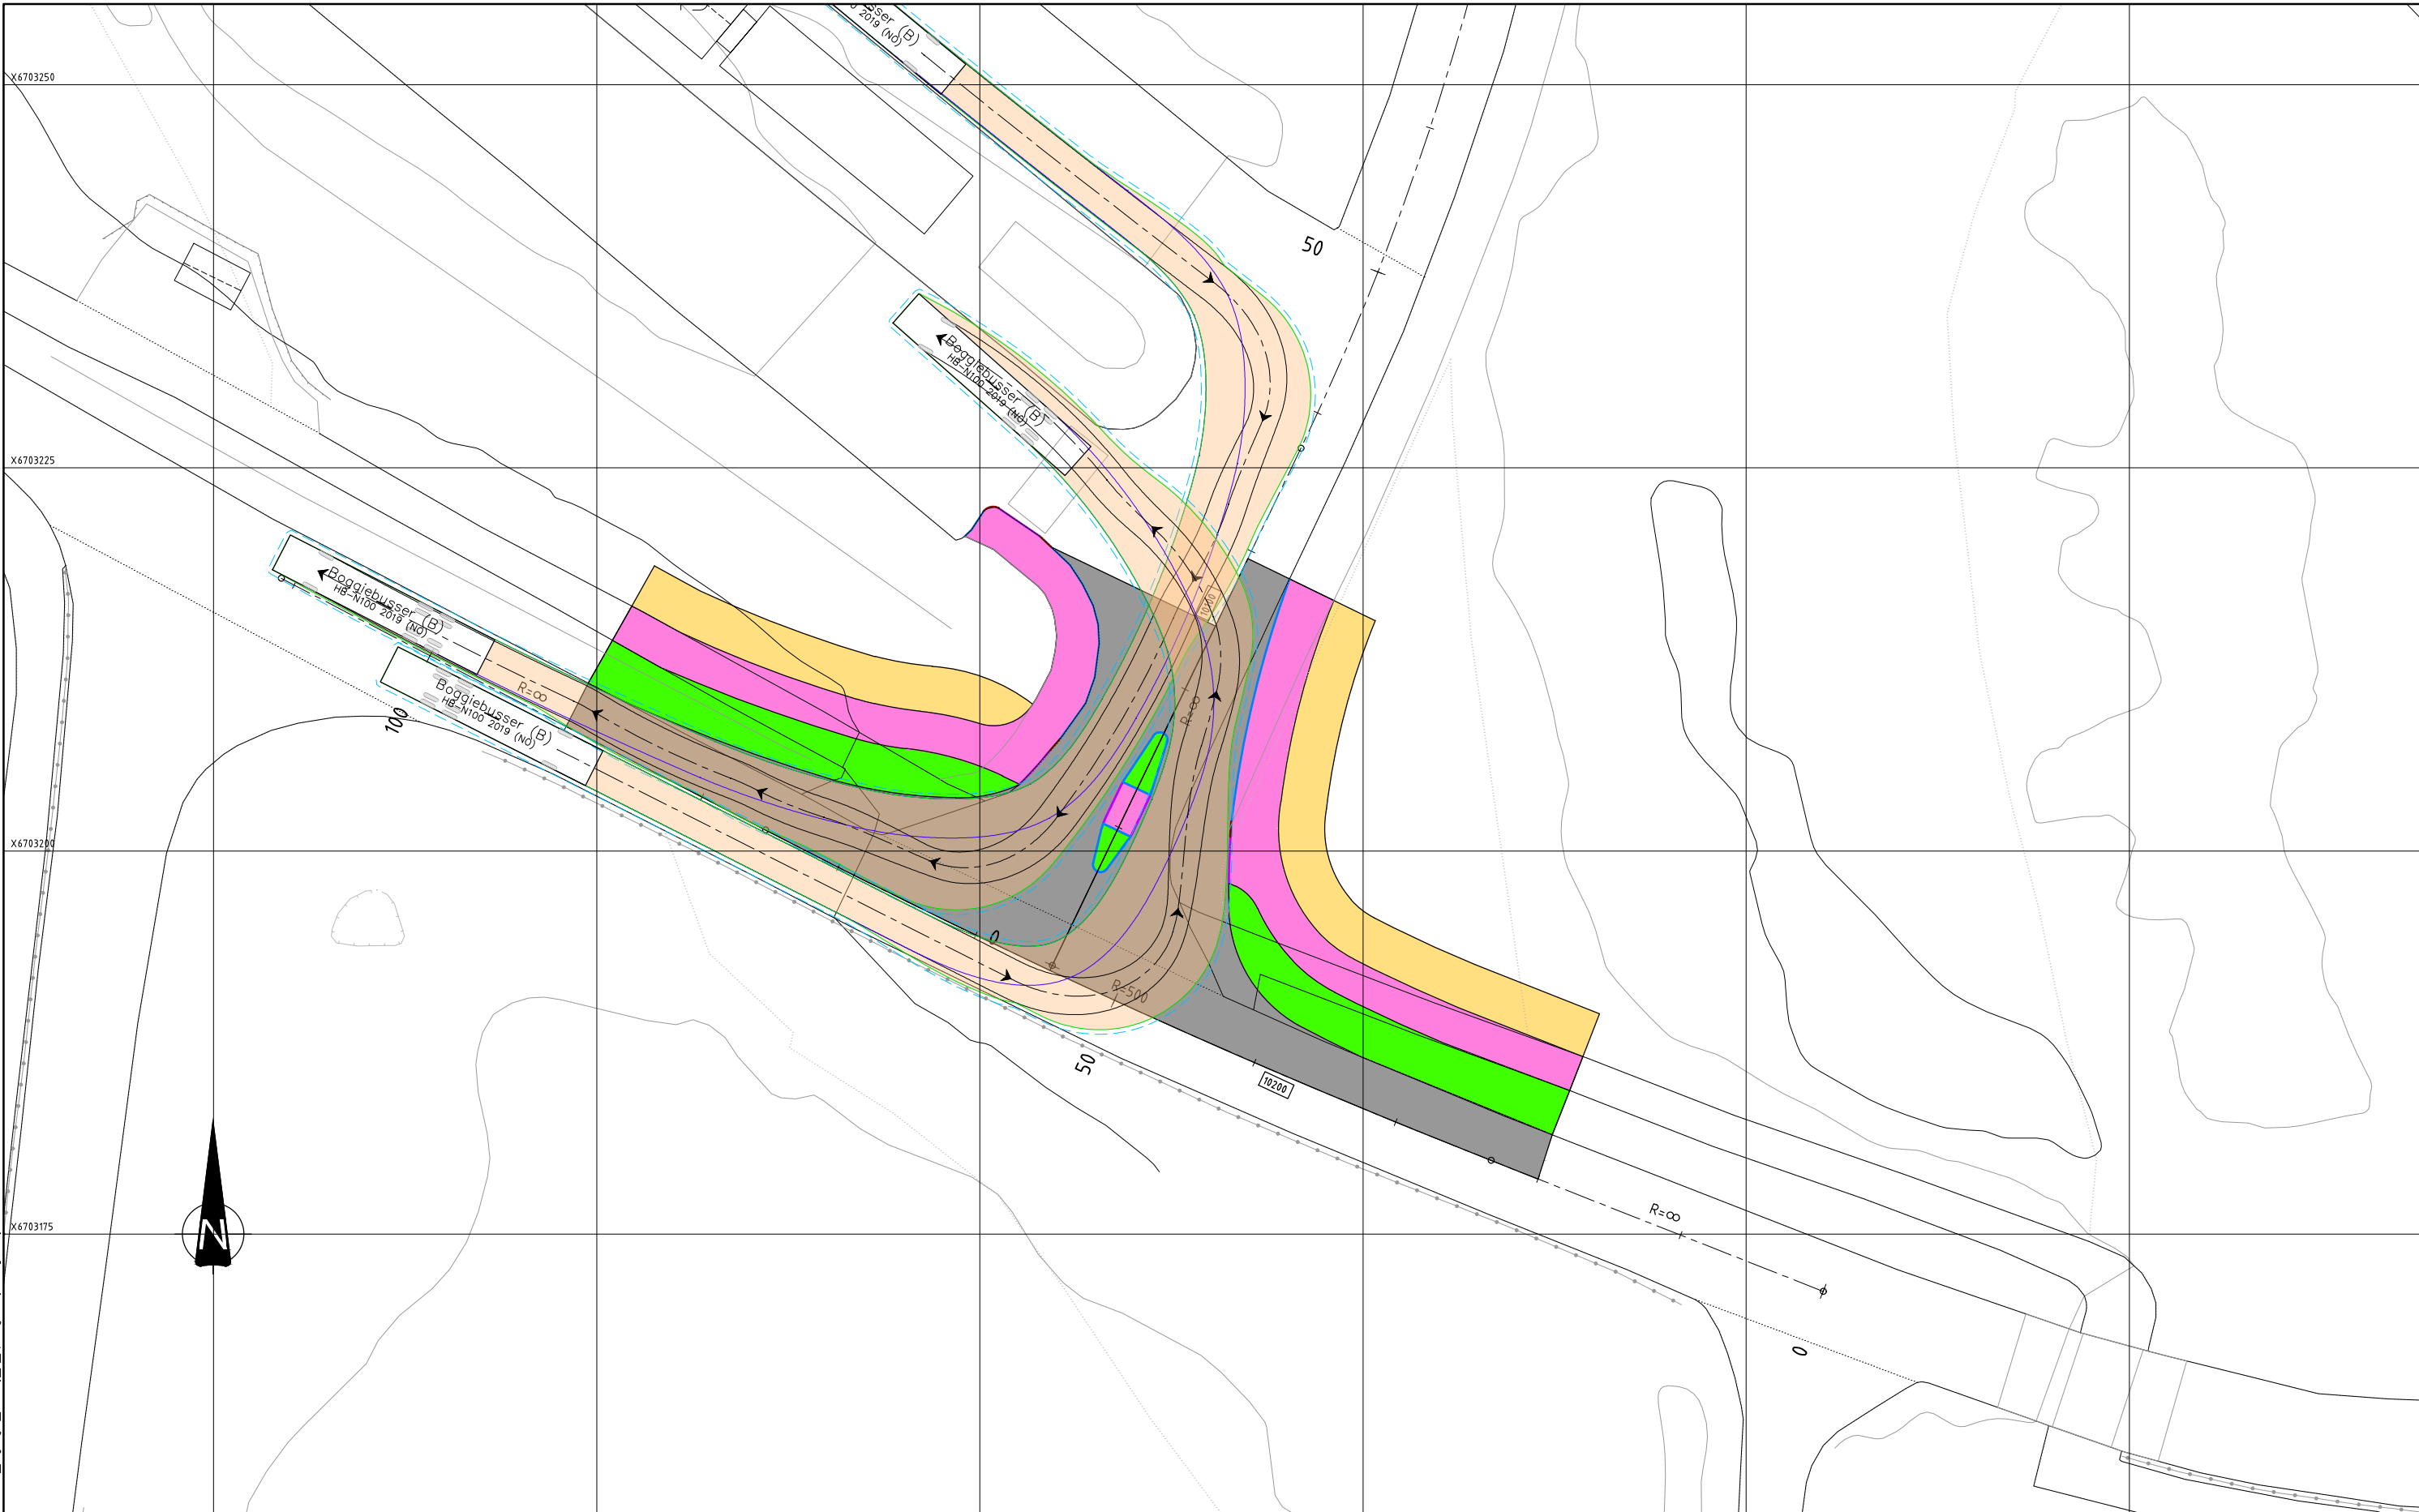
Håndbok N100: Oktober 2023
Sporingshastighet: 15 km/t
Kjøremåte: A
Kjøretøy: Boggiebus

neters
Width	2.55
Track	2.55
Lock to Lock Time	6.0
Steering Angle	58.2

- Senterlinje
- Fremre hjulpar
- Bakre hjulpar
- Kjøretøykropp
- - - Sikkerhetsmargin 0,3 m (inkl. speil)
- Skravrur kjøretøykropp
