Miljøundersøkelser ved kai i Matre

Kartlegging av forurensning i grunnen, sjøsedimenter og i selve kaikonstruksjonen.

Asplan Viak har gjennomført miljøundersøkelser ved kaien i Matre. Miljøundersøkelsene omhandlet 3 ulike fagfelt; kartlegging av forurensning i grunn, sedimenter og i kaikonstruksjonen.

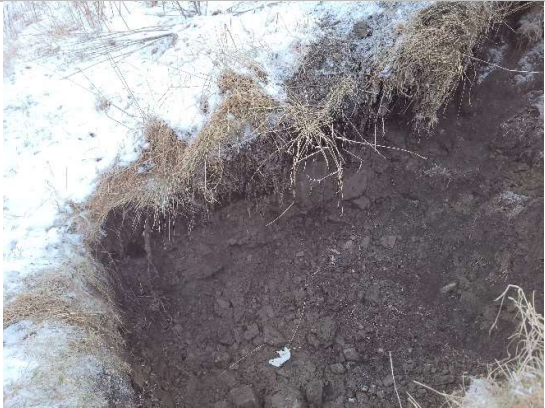
Prøvepunkt	Total gravedybde (m)	Beskrivelse av massene (gravedybde)	Innsendt prøve [m]	Foto
P1	0 - 1,2 Kote 4,8-3,6	0- 0,5 m torv og mold 0,5-1,2 m jord, finstoff, grus, sand, stein (kotehøyde 4,8-3,6)	0,0-1,2 under topp gravegrop (kotehøyde 4,8-3,6)

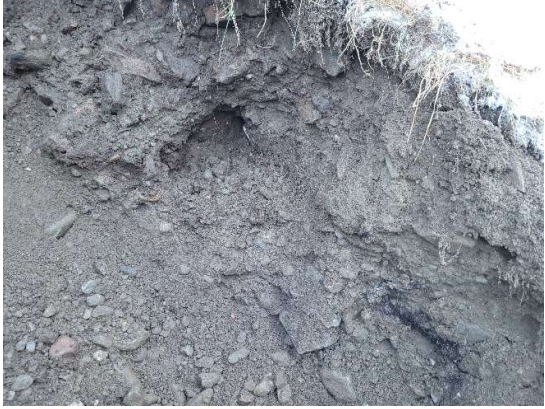
P2	0 - 1,3 Kote 4,2-2,9	0- 0,2 m mold/torv 0,2-1,3 m finstoff, grus, sand, stein (kotehøyde 4,2-2,9)	0,0-1,3 under topp gravegrop (kotehøyde 4,2-2,9)

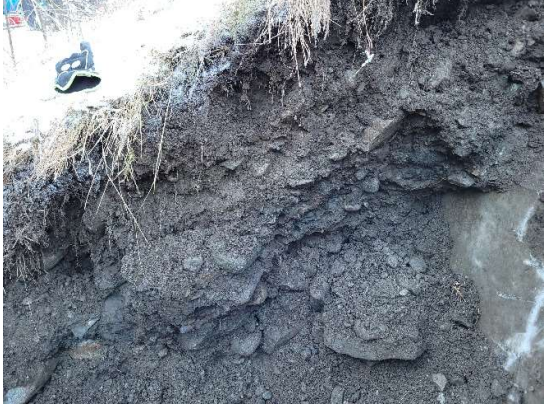
P3	0 - 1,3 Kote 3,9- 2,6	0- 0,3 m mold/torv 0,3-1,3 m finstoff, grus, sand stein Singel i bunn (kotehøyde 3,9- 2,6)	0,0-1,3 under topp gravegrop (kotehøyde 3,9- 2,6)

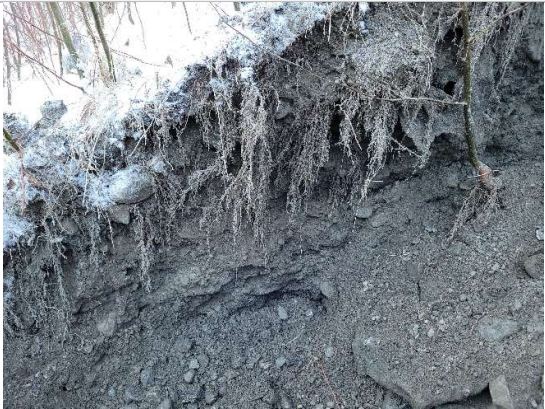
Prøvepunkt	Total gravedybde (m)	Beskrivelse av massene (gravedybde)	Innsendt prøve [m]	Foto
P4	0 - 1,1 Kote 3,8-2,7	0- 0,3 m mold/torv 0,3-1,1 m finstoff, grus, sand, stein. Noen asfaltbiter i gravegropen. (kotehøyde 3,8-2,7)	0,0-1,1 under topp gravegrop (kotehøyde 3,8- 2,7)

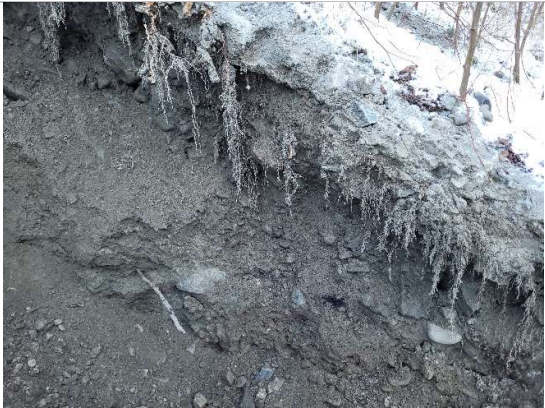
P5	0 - 1,3 Kote 2,8- 1,5	0 – 0,2 tele (frost) 0,2-1,3 m jord, finstoff, grus, sand, stein (kotehøyde 2,8- 1,5)	0,2 – 1,3 under topp gravegrop (kotehøyde 2,6- 1,5)

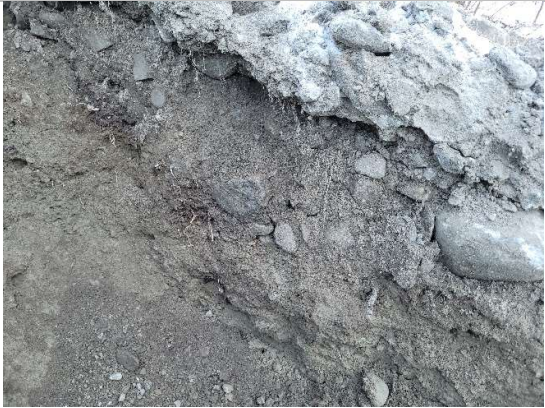
P6	0 - 1,2 Kote 2,9- 1,7	0- 0,2 m tele (frost) 0,2-1,2 m jord, finstoff, grus, sand, stein (kotehøyde 2,9- 1,7)	0,2 – 1,2 under topp gravegrop (kotehøyde 2,7- 1,7)

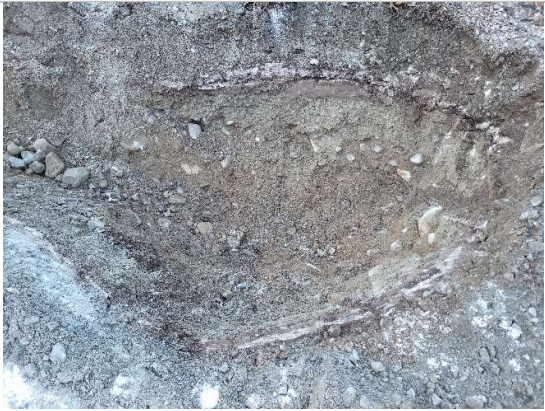
Prøvepunkt	Total gravedybde (m)	Beskrivelse av massene (gravedybde)	Innsendt prøve [m]	Foto
P7	0 - 1,1 Kote 2,2-1,1	0- 0,3 m større stein, grus 0,3-1,1 m jord, finstoff, grus, sand, stein (kotehøyde 2,2-1,1)	0,3 – 1,1 under topp gravegrop (kotehøyde 1,9- 1,1)

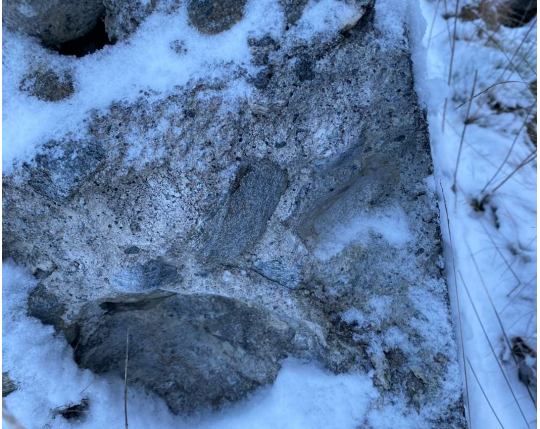
Prøvepunkt	Hvor er prøven tatt	Antatt årstall	Foto
P01	Støttemur i øst	Ukjent. Fremstår nyere, trolig samme som ny del av kaien

P01, P04 og P05 har verdier av krom-6 som er noe høyere en grenseverdi for gjenbruk. Prøvene er av støttemuren og nyere del av kaien. Betongen her kan ikke gjenbrukes uten søknad til miljødirektoratet. Om det skal søkes må sees i sammenheng med planlagt tiltak og om massene er nødvendige.

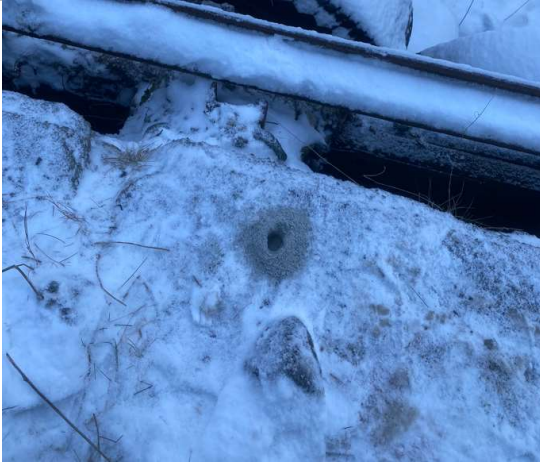
P02	Eldste del av kaien, øst	1942-45

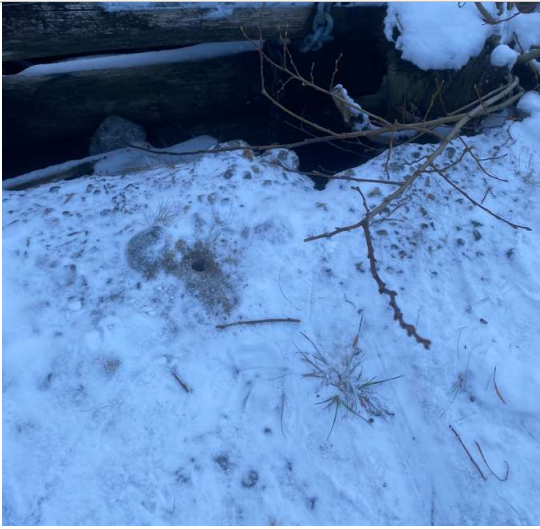
Prøvepunkt	Hvor er prøven tatt	Antatt årstall	Foto
P03	Eldste del av kaien, vest	1942-45

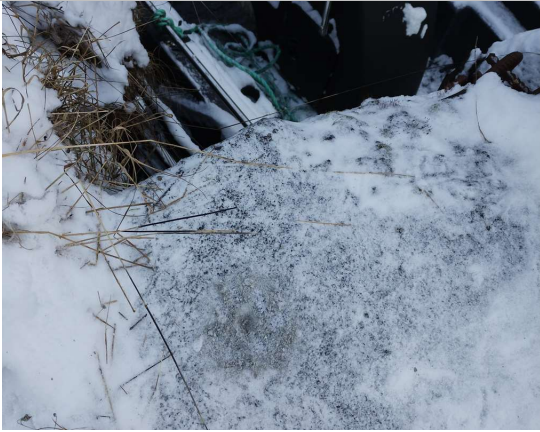
P04	Nyere del av kaien, øst	Antatt ca. 15 år gammel - 2005 (Se vedlegg 1)

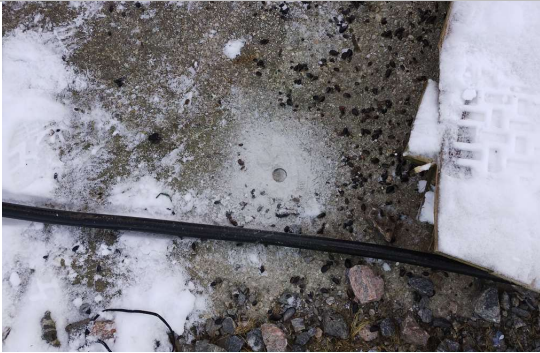
P05	Nyere del av kaien, vest	Antatt ca. 15 år gammel - 2005 (Se vedlegg 1)

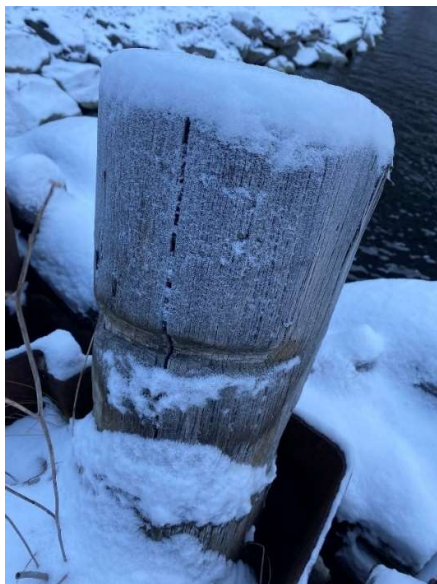
Eldste del av kaien har gamle kreosotimpregnert telefonstolper utenfor kaifronten. Disse skal håndteres som farlig avfall.

Kreosotimpregnert trevirke har avfallskode 7154, EAL-kode 170204.

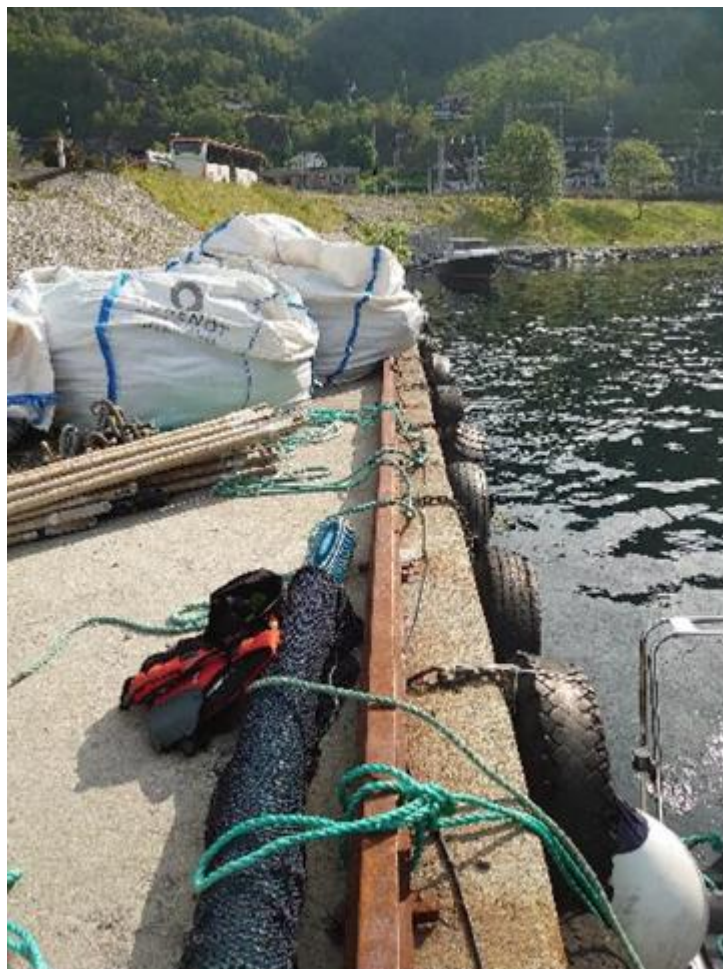
Figur 1: Kai i Matre. Plasstøpt betongplate med jernbaneskinne i front (Foto: Rambøll /1/).

Kaien har en total lengde på ca. 70 meter. Vestre del av kaien har en plasstøpt betongplate med jernbaneskinner i kaifront (Figur 1). Betongplaten er ca. 3 x 29 meter, og overkant ligger ca. på kote +2,0. Betongplaten er trolig ikke mer enn 15 år gammel /1/. Østlig del av kaiens overflate består av delvis knust gammel betong, og stedvis løst lagret morenegrus (Figur 4). En veifylling som ble etablert i forbindelse med bygging av pumpestasjon og adkomstvei til denne, berører østre ende av kai-anlegget. Kaifronten består delvis av kraftig korrodert nålespunt, og delvis av telefonstolper opphengt i spunten /1/.

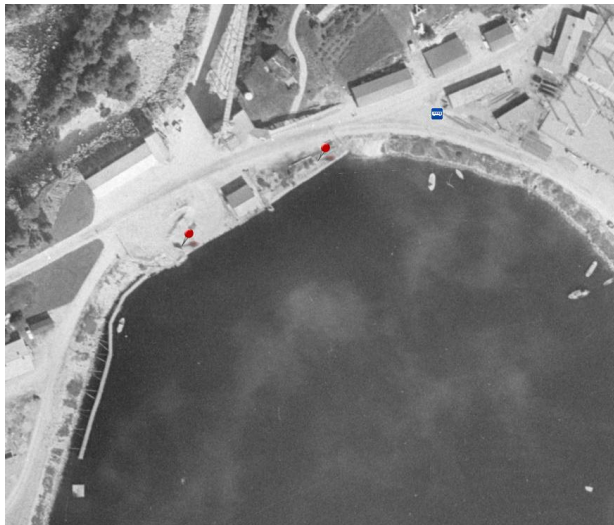
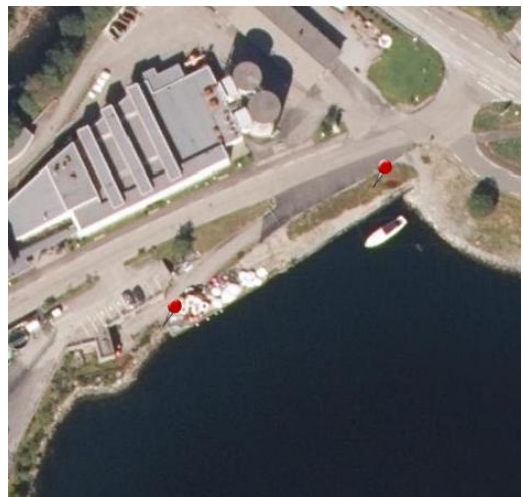
Figur 5: Flyfoto fra Matre. Røde markører representerer omtrentlig utstrekning på kaiområdet som skal rehabiliteres (kilde: kart.finn.no - historiske).

Historiske flyfoto fra området er vist i Figur 5.
