Kaserne 52 og 53, Bodin leir

Forsvarsbygg

Miljøkartleggingsrapport

DOKUMENTKODE: 10250050-02-RIM-RAP-001

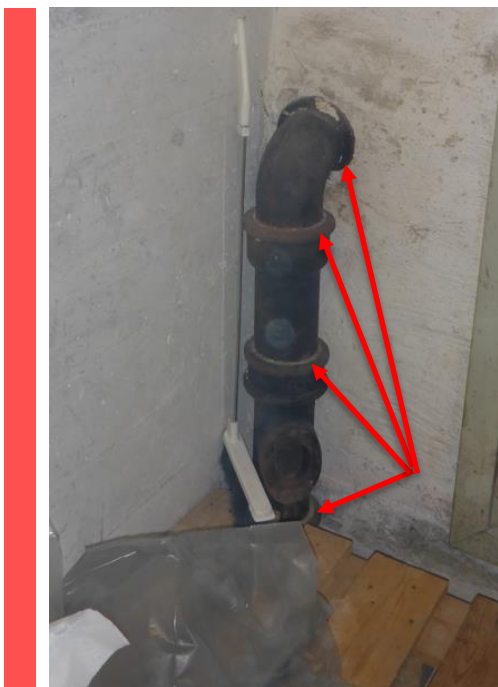
Det er registrert til sammen ca. 100 skjøter på soilrør i kaserne 52 og 53, men det reelle antallet er trolig høyere. Eventuelle pakninger i soilørskjøter som skal saneres skal håndteres som asbestholdig, dersom det ikke kan dokumenteres at disse ikke inneholder asbest.

Figur 5 Soilrør med fire blyskjøter i rom 006 i kjelleren på kaserne 52. Det kan være asbestholdig tettingsmasse skjult bak blyet i skjøtene, eventuelle pakninger håndteres som asbestholdige.

Blyforingen tas ut og leveres som egen fraksjon til materialgjenvinning. Røret leveres også til materialgjenvinning.

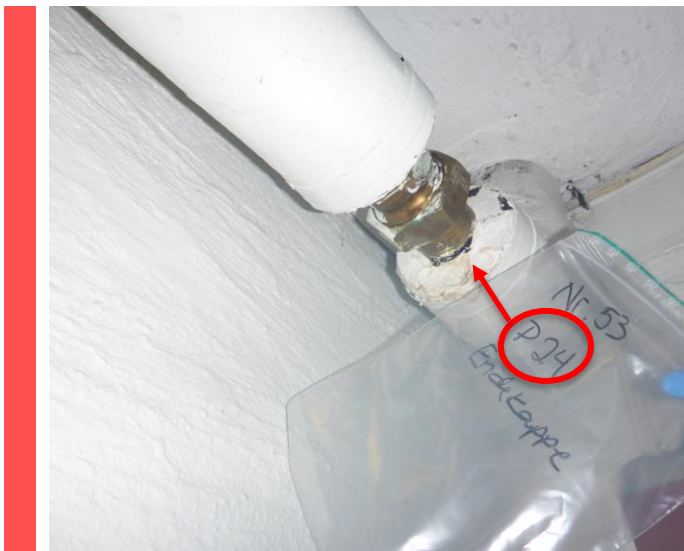
Figur 9 Asbestholdige endekapper (P24) i rom 012/trapperom i kaserne 53.

Det er registrert ca. 150 rørbend og t-stykker, og ca. 50 endekapper til sammen i kjelleren i kaserne 53. Alle rørbend, t-stykker og endekapper skal saneres av godkjent firma og leveres som asbestholdig materiale til godkjent mottak.

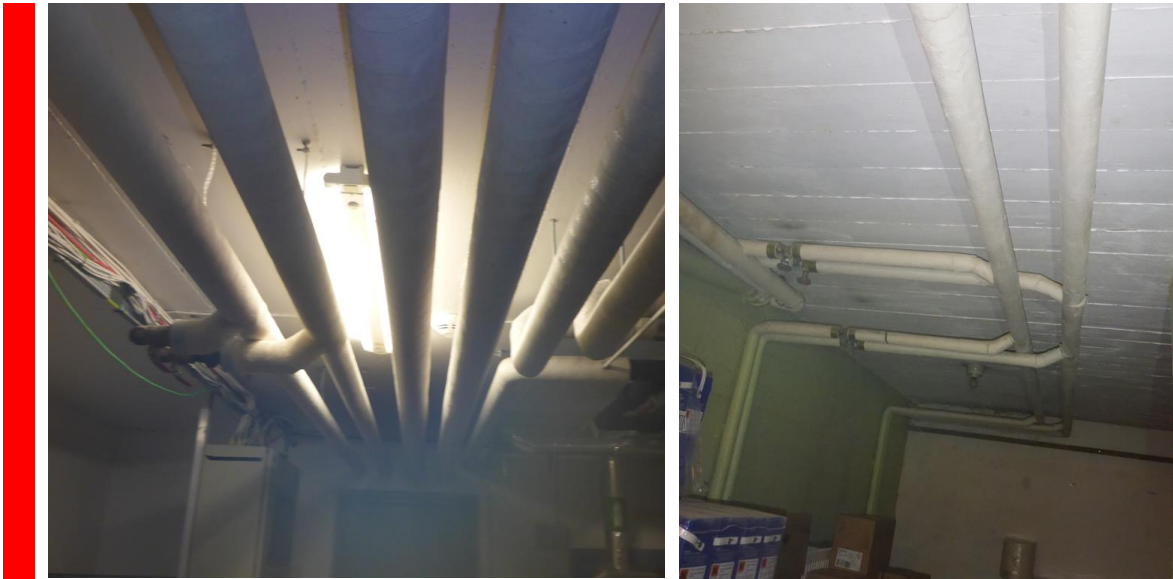
Figur 12 T.v. Registrerte rørføringer i tak i rom 008/vifterom. T.h. Registrerte rørføringer i taket i rom 018/depot mob.lager. Samtlige rørbend og endekapper antas å være asbestholdige.

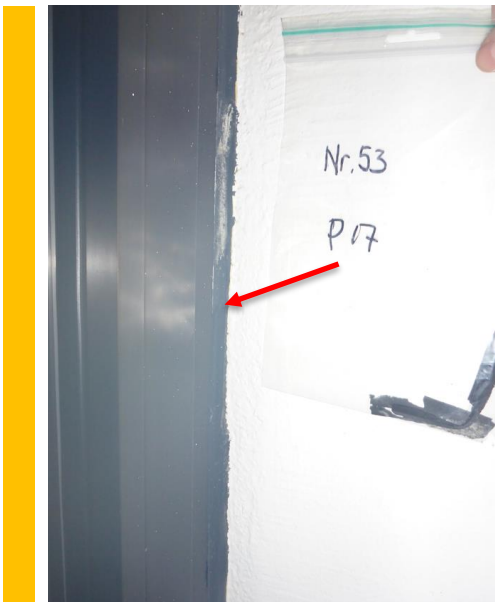
Eldre fugemasse kan inneholde asbest. Det er registrert svart, eldre fugemasse rundt enkelte vinduer i både kaserne 52 og 53, se eksempel i Figur 13. Det ble tatt prøve (P17) av fugemassen i rom 119/korridor i kaserne 53, men det ble ikke påvist asbest i fugen.

Figur 13 Svart fugemasse (P17) rundt vinduer i rom 119/korridor i kaserne 53 er analysert for asbest, men asbest er ikke påvist. Det antas at fugemassen inneholder ftalater, se kapittel 7.7.3.

For videre håndtering av fugemasse, se kapittel 7.7.3

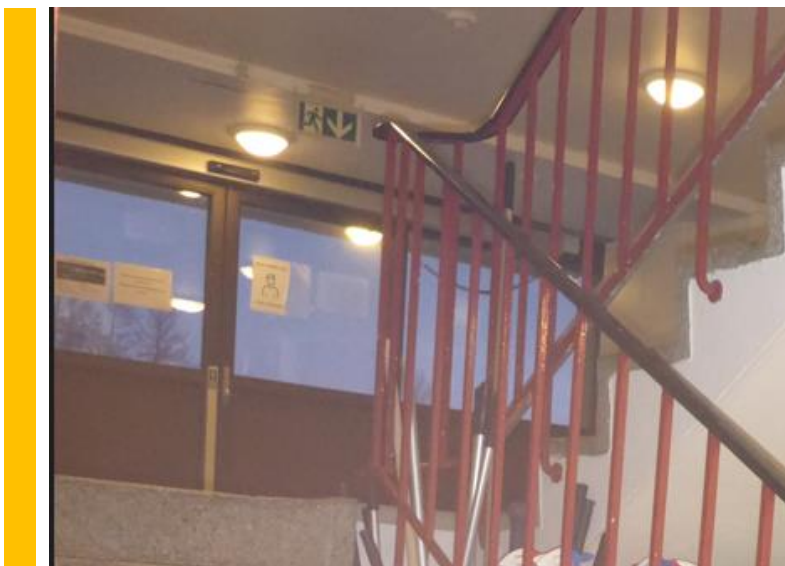
Figur 15 Nyere isolerglassruter i inngangsparti i kaserne 53.

Vinduer med isolerglassruter produsert etter 1990 leveres inn hele til godkjent mottak som ordinært avfall.

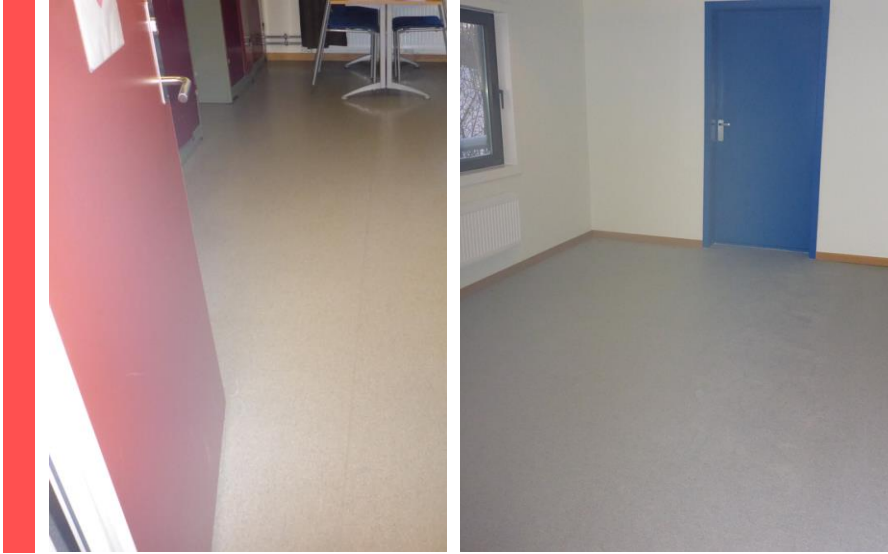
Figur 16 Eksempler på vinylbelegg i kaserne 52. T.v. Vinylbelegg i rom 103/sengerom. T.h. Vinylbelegg i rom 308 på loftet. Det antas at begge vinylbeleggene inneholder ftalater.

I tilfeller der det er underliggende asbestholdig gulvbelegg/lim, og det viser seg umulig å separere overliggende vinylbelegg fra dette, skal alle belegg håndteres samlet som asbestholdig.

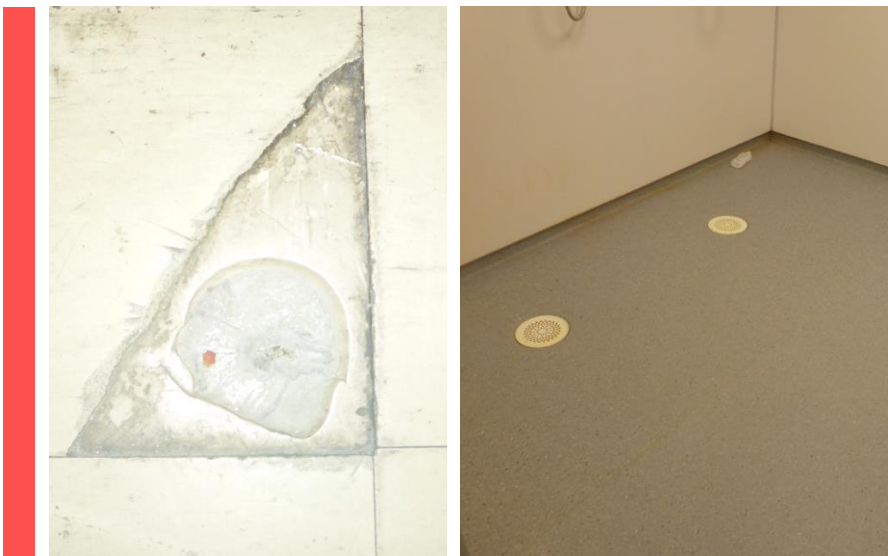
Figur 17 Eksempler på vinylbelegg i kaserne 53. T.v. To lag med vinylbelegg i rom 116/oppholdsrom. T.h. Vinylbelegg i rom 126/dusjrom. Det antas at alle vinylbeleggene inneholder ftalater.

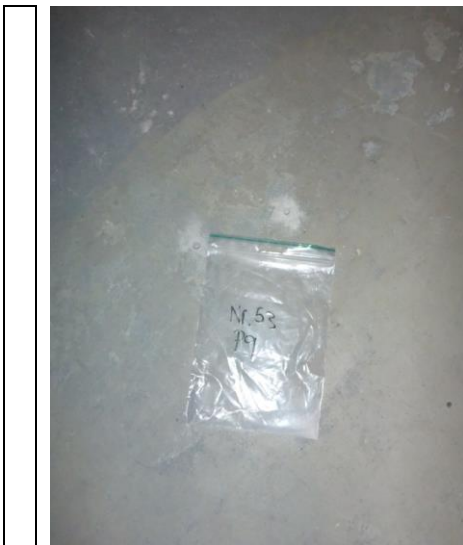
En mulig forklaring er at det ligger eldre PCB-holdig avretting under nyere avretting. Men det kan også tenkes at prøven av de underliggende betongmassene er kontaminert ved at det er kommet gulvmaling med i prøvematerialet. Det anbefales derfor at det tas nye prøver av betonggulvet for å bedre kartlegge innholdet av PCB i betongen. Prøvene bør da tas som kjerneprøver slik at man får oversikt over oppbygging av gulvet, og samtidig er sikker på å få en god prøve uten smitte fra overliggende materialer.

Figur 18 Betongprøve (**P9**) av betonggulv i rom 018/mob.lager, kaserne 53. Det er påvist PCB over grenseverdi for farlig avfall i prøven. Det anbefales ny prøvetaking av betonggulvet da det er usikkert om prøveresultatene er reelle eller skyldes kontaminering fra overliggende maling.

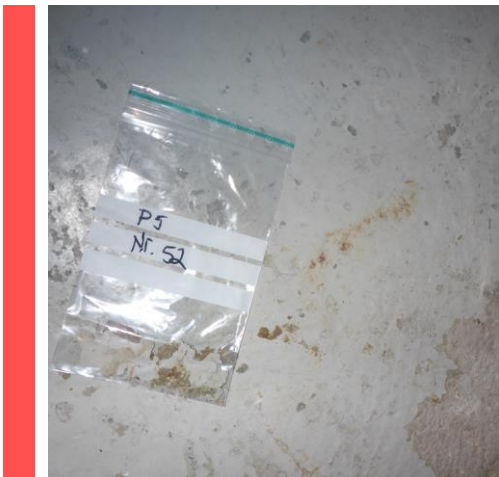
Figur 19 Gulvmaling (P5), rom 002, inneholder bly og sink over grensen for farlig avfall.

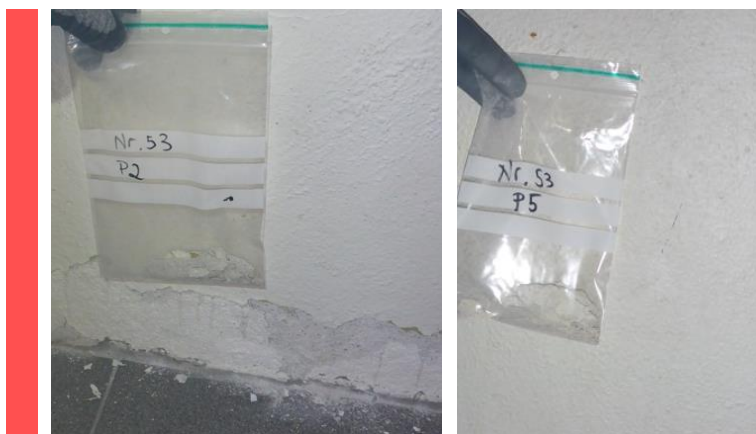
Figur 22 T.v. Veggmalings (**P2**) i rom 002/tørkerom, kaserne 53 T.h. Veggmalings (**P5**) i rom 012/trapperom, kaserne 53. Det er påvist innhold av sink over grenseverdi for farlig avfall i begge prøvene.

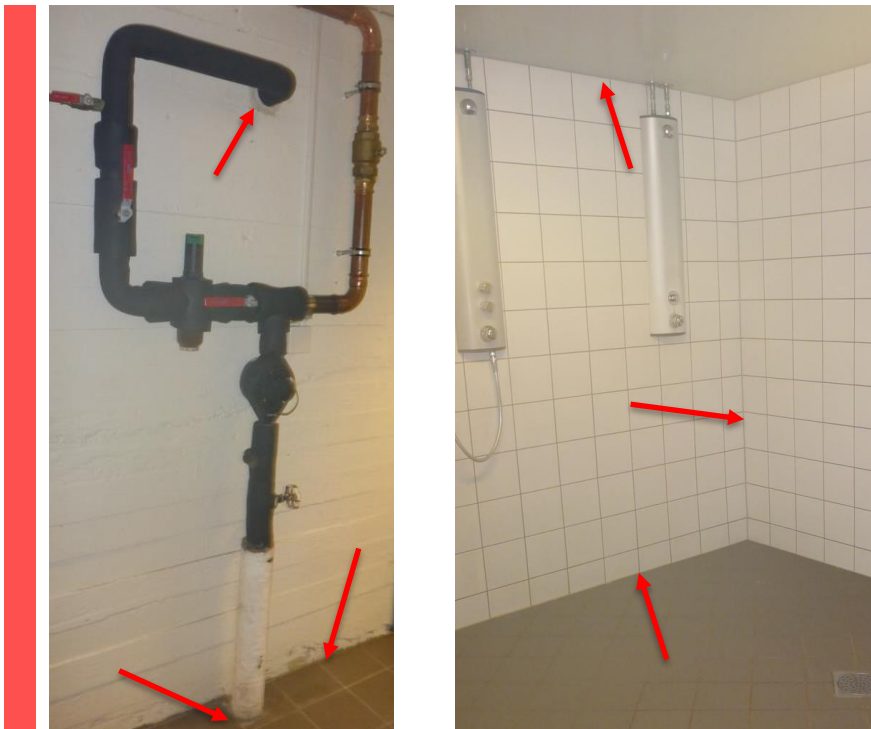
Figur 23 Ulike myke fuger i kaserne 52. Samtlige håndteres som farlig avfall mhp. ftalater og leveres til godkjent mottak.

Registrert mengde fugemasser i kaserne 52 og 53 til sammen ca. 1700 lm. Alle fuger som skal fjernes i forbindelse med tiltakene, håndteres som farlig avfall mhp. ftalater og leveres til godkjent mottak. Det antas å være fugemasse også i arealer som ikke er kartlagt, og mengden vil da være større.

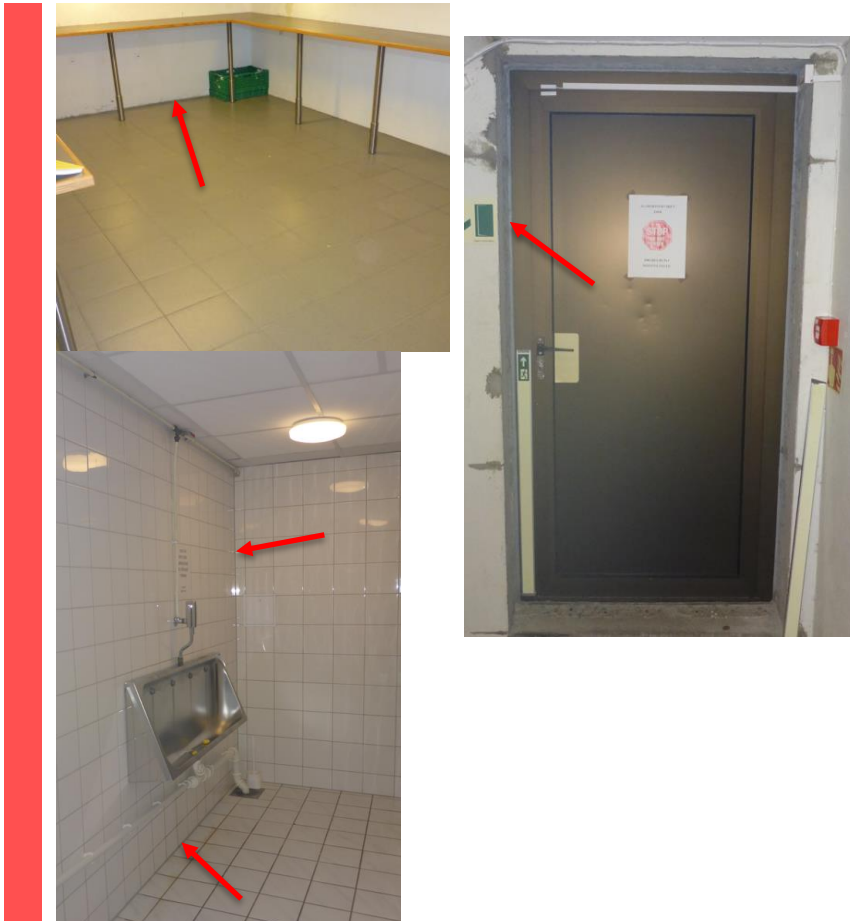
Figur 24 Ulike myke fuger i kaserne 53. Samtlige håndteres som farlig avfall mhp. ftalater og leveres til godkjent mottak.

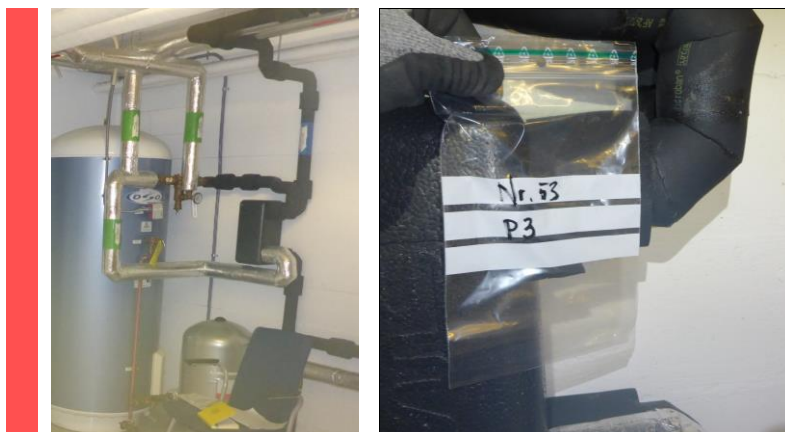
Figur 26 Eksempel på cellegummi i rom 008/vifterom i kaserne 53. Det er påvist bromerte flammehemmere i prøvetatt materiale (**P3**).

All isolasjon av cellegummi skal leveres til godkjent mottak som farlig avfall mhp. bromerte flammehemmere.

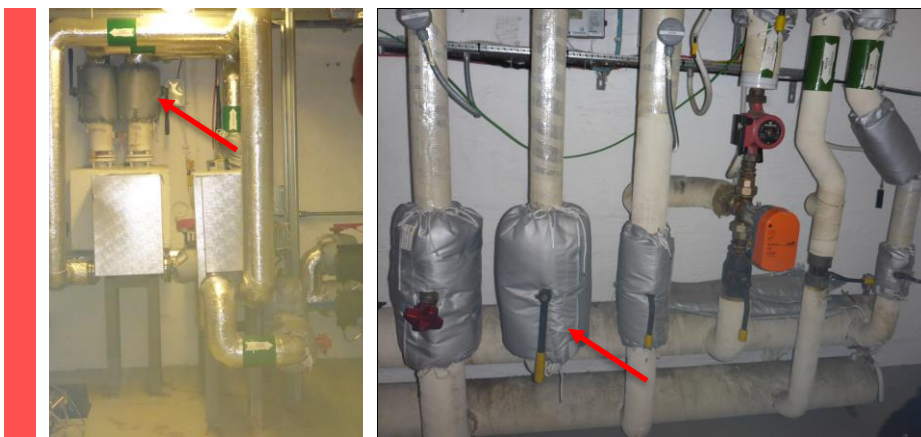
Til sammen i kaserne 52 og 53 er det registrert ca. 15 kg PVC-duk som leveres til godkjent mottak som farlig avfall mhp. ftalater.

Figur 27 T.v. Eksempel på PVC-duk på rør i rom 012 i kaserne 52. T.h. Eksempel på PVC-duk på rør i rom 008/vifterom i kaserne 53. PVC-duk leveres til godkjent mottak som farlig avfall mhp. ftalater.

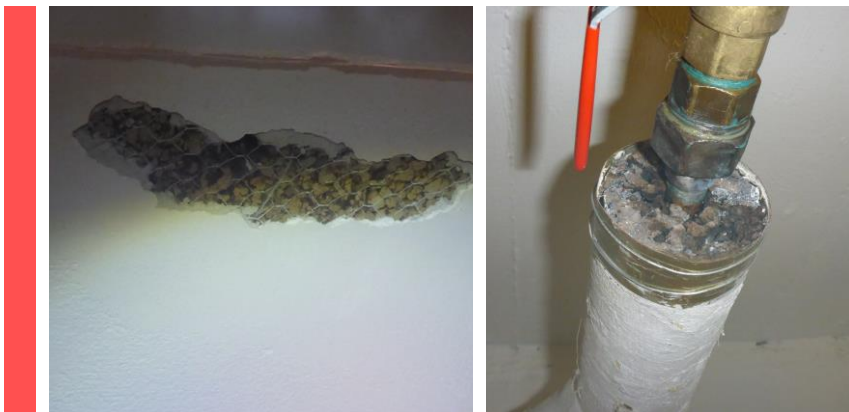
Det må antas at all korkisolasjon inneholder PAH over grensen for farlig avfall, så fremt ikke annet kan dokumenteres. Ved eventuell sanering sorteres korkisolasjonen ut som egen fraksjon og leveres til godkjent mottak som farlig avfall mhp. PAH. Korken kan eventuelt prøvetas og analyseres for PAH ved supplerende kartlegging.

Figur 28 T.v. Korkisolasjon i nedsenket himling i rom 120/VF i kaserne 53. T.h. Korkisolasjon rundt rør i rom 010/korridor i kjelleren i kaserne 53. All korkisolasjon leveres til godkjent mottak som farlig avfall mhp. PAH.

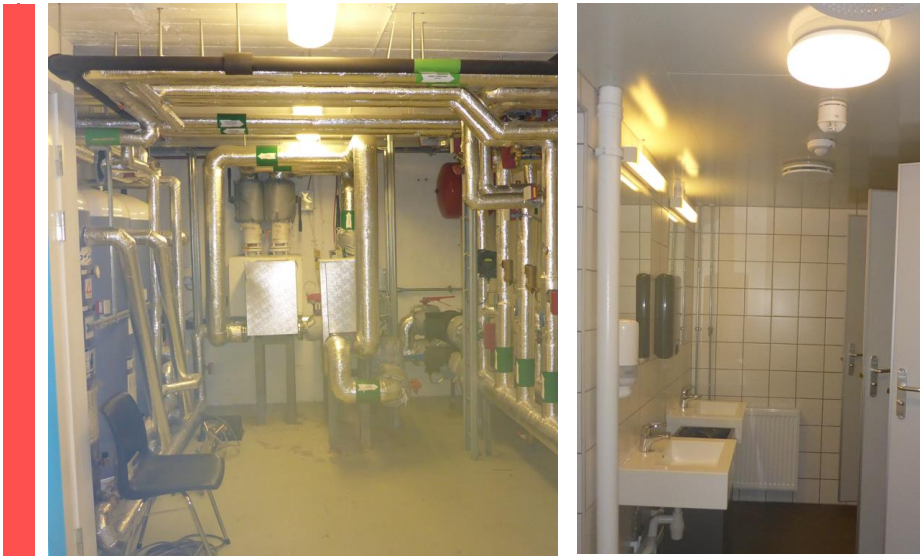
Figur 30 Eksempler på EE-avfall i kaserne 52.

Alt demonteres fra bygget uten at det knuses og legges i egnede enheter. EE-avfall sorteres i følgende underfraksjoner (dersom relevant): Lysrør, sparepærer og andre lyskilder, radioaktive røykvarslere, kabler, små lette enheter og større tyngre enheter. Avfallet leveres til godkjent mottak som EE-avfall.

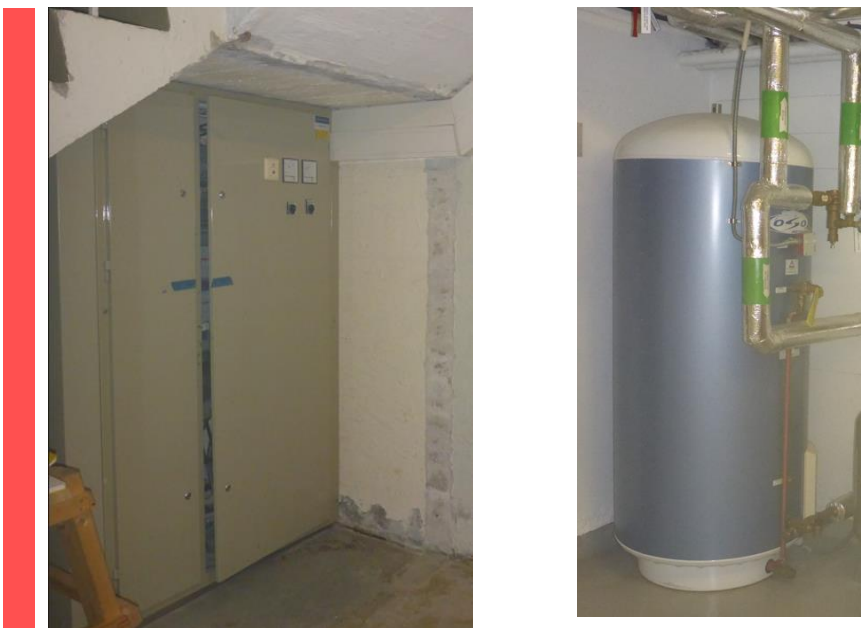
Figur 31 Eksempler på EE-avfall i kaserne 53.
