# Vik barneskule - Ombrukskartlegging

Sykkylven kommune

Ombrukskartlegging

DOKUMENTKODE: 10255646-RIM-RAP-002

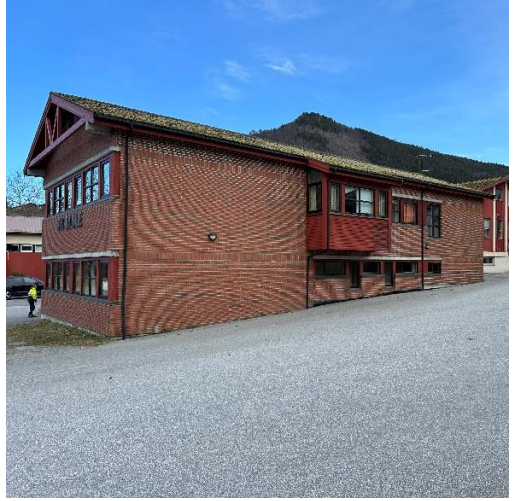
<b>Bygningsdel</b>	Teglsteinsvegger/forblending	
<b>Beskrivelse</b>	<p>Hele byggetrinn 3 har fasade av teglforblending. Steinene er like i utforming. Det er ukjent om det er massiv- eller hulltegl.</p> <p>Teglstein er energikrevende å produsere i tillegg til at det kreves naturinngrep for å hente frem råvarer.</p> <p>Upussede teglsteinsfasader som her er som regel dobbeltbrent for å være frostsikre.</p> <p>På grunn av byggeår antas det at det er brukt en mørtel med høy sementandel. Det anbefales å utføre en prøverivning for å bestemme videre ombruksmuligheter.</p> <p><b>Tilstand:</b> Teglsteinen er ren og uten graffiti. Det er ikke oppdaget noen skadde områder. Men det er noe mer slitasje på fugen på værutsatte fasader og det kan se ut som det har vært utført reparasjon for deler fugen.</p> <p><b>Produksjonsår:</b> 1996 (byggeår)</p>

<b>Estimert mengde</b>	ca. 220 m <sup>2</sup>	
<b>Restlevetid</b>	Høy	
<b>Dokumentasjon</b>	Dokumentasjon er ikke fremlagt. Videre krav til dokumentasjon vil være avhengig av hvordan steinene er tenkt brukt.	
<b>Ombrukbarhet</b>	Godt egnet

<b>Ombruksmuligheter</b>	<p>Teglsteinen kan benyttes som utvendig fasade eller innvendige vegger.</p> <p>Sementmørtel kan gjøre demonteringen vanskeligere, men det har vært erfart at det er mulig å oppnå en ombruksgrad på 50% for teglstein murt med sementmørtel. Alternativ til å benytte enkeltstein kan fasaden skjæres opp i passende elementer som kan benyttes i fasader mm.</p> <p>Dersom den skal benyttes utendørs bør noen steiner testes for frostmotstand.</p> <p>Dersom kommunen ikke kan bruke det i egen prosjekter finnes det bedrifter som jobber med ombrukstegl og tar imot donortegl, kartlegger og utfører mulighetsstudier for ombruk.</p>

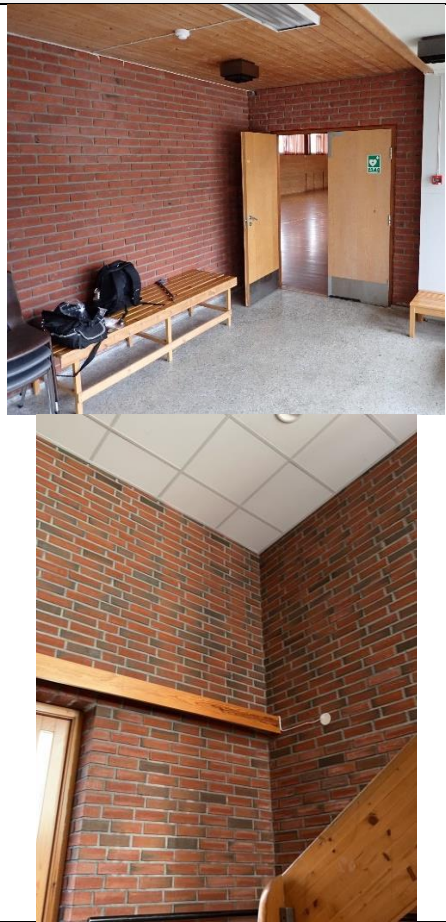
<b>Bygningsdel</b>	Innvendig teglvegger	
<b>Beskrivelse</b>	<p>Gymsalen har innvendig vegg av tegl mot inngangen. Det er også innvendig tegl i trapperommet i byggetrinn 3.</p> <p>Steinene er av ulikt utseende. Mørtelen er trolig sementmørtel pga. byggeår.</p> <p>Innvendig sten er trolig ikke frostsikker som den som er benyttet på utsiden.</p> <p><b>Tilstand:</b> Teglsteinen er ren, og det er ikke oppdaget noen skadde områder.</p> <p><b>Produksjonsår:</b> 1966/1996</p>

<b>Estimert mengde</b>	ca. 60 m <sup>2</sup>	
<b>Restlevetid</b>	Høy	
<b>Dokumentasjon</b>	Dokumentasjon er ikke fremlagt. Videre krav til dokumentasjon vil være avhengig av hvordan steinene er tenkt brukt.	
<b>Ombrukbarhet</b>	Godt egnet

<b>Ombruksmuligheter</b>	<p>Teglsteinen må benyttes innvendig, eller testes for frostmotstand ved utendørsbruk. Det er en mulighet for at steinene i trapperommet i byggetrinn 3 er den samme som er benyttet på utsiden. Som for fasaden må det utføres en prøveriving for å vurdere om det er muligheter for å benytte enkeltsteiner eller man må skjære ut felt i passende biter.</p> <p>Dersom kommunen ikke kan bruke det i egen prosjekter finnes det bedrifter som jobber med ombrukstegl og tar imot donortegl, kartlegger og utfører mulighetsstudier for ombruk.</p>

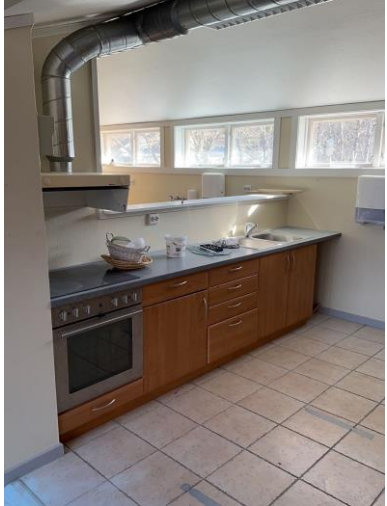
<b>Bygningsdel</b>	Skolekjøkken	
<b>Beskrivelse</b>	<p>Skolekjøkken med hvitevarer, noe utdatert design, men det fungerer. Alle inneholder platetopp, avtrekksvifte og stekeovn. Det er 2 forskjellige utforminger, men designet er likt på alle.</p> <p>Egnet for ombruk da det er standard størrelse på skap.</p> <p><b>Tilstand:</b> Trenger vask/rens/maling</p> <p><b>Produksjonsår:</b> Ukjent</p>

<b>Ombruksmuligheter</b>	<p>Kjøkkeninnredning, inkludert hvitevarer, kan demonteres og selges eller brukes på nytt. Kjøkkeninnredningen må demonteres forsiktig slik at den ikke får skader og lett kan monteres opp igjen.</p> <p>Videre bruk/salg kan være vanskelig da der har et utdatert design og gamle hvitevarer. Men det er stor etterspørsel etter skrog og kjøkken på finn.no</p>	
<b>Estimert mengde</b>	4 stk.	
<b>Restlevetid</b>	Middels	
<b>Dokumentasjon</b>	Dokumentasjon er ikke fremlagt	
<b>Ombrukbarhet</b>	Egnet

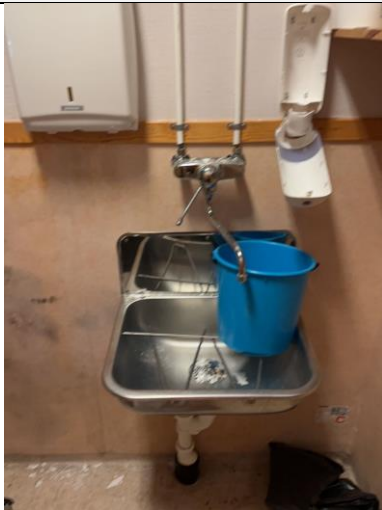
<b>Bygningsdel</b>	Utslagsvask	
<b>Beskrivelse</b>	<p>Utslagsvasker med armatur av rustfritt stål. Vaskene har noe slitasje etter bruk, men det påvirker ikke funksjonen.</p> <p><b>Tilstand:</b> Noe slitasje</p> <p><b>Produksjonsår:</b> Ukjent</p>

<b>Ombruksmuligheter</b>	<p>Kan benyttes som de er på nye vaskerom, bøttekott ol. Enkel å demontere.</p> <p>I rom der det stilles høyere krav til funksjon istedenfor estetikk.</p>	
<b>Estimert mengde</b>	2 stk.	
<b>Restlevetid</b>	Høy	
<b>Dokumentasjon</b>	Dokumentasjon er ikke framlagt	
<b>Ombrukbarhet</b>	Svært godt egnet

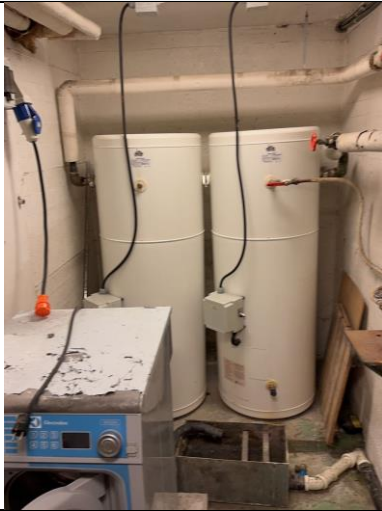
<b>Bygningsdel</b>	Varmtvannsbereder	
<b>Beskrivelse</b>	<p>Varmtvannsberedere. Ut fra alder tilfredsstillende disse trolig ikke kravene til energieffektivitet. Normalt har beredere en levetid på 20-40 år. De er hele uten slitasje.</p> <p><b>Tilstand:</b> Trenger vask/rens</p> <p><b>Produksjonsår:</b> 2012</p>

<b>Ombruksmuligheter</b>	Kan gis vekk på det åpne markedet. Privat husholdning kan bruke den eller nyttiggjøre seg av den ved å «bygge de om».	
<b>Estimert mengde</b>	2 stk.	
<b>Restlevetid</b>	Lav	
<b>Dokumentasjon</b>	Etikett på bereder	
<b>Ombrukbarhet</b>	Lite egnet

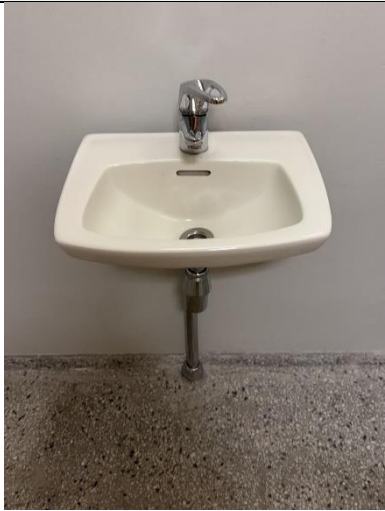
<b>Bygningsdel</b>	Porselensservant med armatur og såpe og papirdispenser	
<b>Beskrivelse</b>	<p>Bygget har flere porselensservanter med armaturer og tilhørende garnityr (papir- og såpedispenser, samt søppelbøtte).</p> <p>Porselensservantene er av ulike størrelser, men det er flere like og de har lite slitasje. Porselen er energikrevende å produsere, lett å gjenbruke og svært slitesterkt.</p> <p>Garnityret er fra TORK og fremstår som nye og uten slitasje. Disse byttes ofte med leverandør av papir og såpe.</p> <p>Servanter og garnityr er lette å demontere.</p> <p><b>Tilstand:</b> Noe slitasje</p> <p><b>Produksjonsår:</b> Ukjent/varierende</p>

<b>Restlevetid</b>	Høy	
<b>Dokumentasjon</b>	Dokumentasjon er ikke framlagt. Kravet til dokumentasjon vil variere for videre bruk, det kan kreves at armatur skiftes i nye bygg med høye miljøambisjoner.	
<b>Ombrukbarhet</b>	Svært godt egnet

<b>Ombruksmuligheter</b>	Servanter med armatur uten skader eller merker er meget ombrukbare. De kan brukes som reservedeler i eksisterende bygg eller i nye bygg. Garnityr kan også lett ombrukes der de har TORK som leverandør.	
<b>Estimert mengde</b>	27 stk.

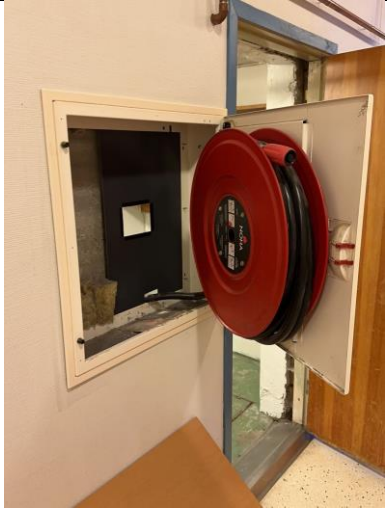
<b>Bygningsdel</b>	NOAH brannslange med skap. Ikke kontrollert	
<b>Beskrivelse</b>	<p>Bygget har flere brannskap med brannslanger. Disse er i standard størrelse. Slangene oppleves fine og har standard lengde på 25-30 m. Slangene mangler lapp for servicekontroll, men det er enkelt å teste slangen for videre bruk. Iht. Vaktmester har det vært årlig kontroll, siste var trolig i 2022.</p> <p>Brannslanger kan ha levetid opptil 30 år i gunstige miljøer. Slinger er som regel ikke nødvendig å skifte før de begynner å morkne. Ved årlig service skal de trykktestes og ved 5-årkontroll må som oftest pakninger skiftes. Skap kan bestilles uten slange dersom det er gjort modifikasjoner</p> <p><b>Tilstand:</b> Som ny</p> <p><b>Produksjonsår:</b> Ukjent</p>

<b>Estimert mengde</b>	4 stk. med skap, 1 stk. med defekt skap.	
<b>Restlevetid</b>	Høy	
<b>Dokumentasjon</b>	Dokumentasjon ikke framlagt. <i>Normalt skal det foreligge serviceavtale som kontrollerer slangen årlig.</i>	
<b>Ombrukbarhet</b>	Svært godt egnet

<b>Ombruksmuligheter</b>	Brannslangeskap med brannslange er meget ombrukbart da de kommer i standard størrelse, de er lette å demontere, samt at det stilles krav til manuelt sløkkeutstyr i alle bygg. Eksempler på bygg som skal har brannslanger er; Barnehager, skoler, bygge som er åpen for offentligheten, sykehjem, overnattingssteder mf.

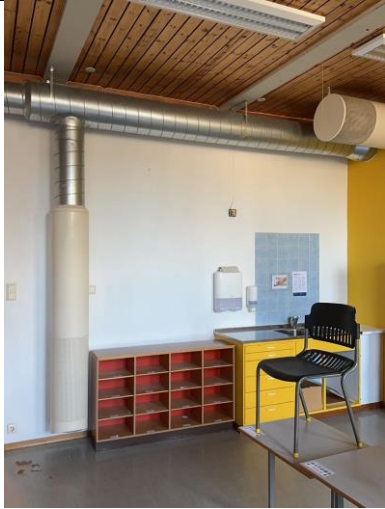
<b>Bygningsdel</b>	Ventilasjonskanaler	
<b>Beskrivelse</b>	<p>Der er ventilasjonskanaler i samtlige klasserom. De fleste er rette, med noe ulik dimensjon.</p> <p>Fra alle tilluftskanalerne er det rette tilluftsentilert.</p> <p>Det er ikke sett noen skader på kanalnetter som ligger synlig, det er ikke å forvente skade på de som ligger bak himling heller.</p> <p>Levetiden til ventilasjonskanaler er veldig lang så lenge de ikke blir utsatt for korrosive miljøer og slagskader.</p> <p><b>Tilstand:</b> Trenger vask/rens</p> <p><b>Produksjonsår:</b> 1996</p> <p><i>(Alt anlegg ble byttet ved siste byggetrinn, med unntak av anlegget i bomberommet og i gymsalen)</i></p>

<b>Estimert mengde</b>	190 lm	
<b>Restlevetid</b>	Høy	
<b>Dokumentasjon</b>	Dokumentasjon ikke framlagt	
<b>Ombrukbarhet</b>	Svært godt egnet

<b>Ombruksmuligheter</b>	<p>Ventilasjonskanaler som er rette er enkle å bruke opp igjen. De må rengjøres innvendig før ombruk (f.eks. høytrykks spyles). Deler med hull eller skader kan utbedres eller kappes vekk. Kanalene kan da benyttes i nye anlegg i nye bygg eller ved utskifting/ombygging i eksisterende bygg.</p> <p>(se. kap. 0 for andre muligheter)</p>

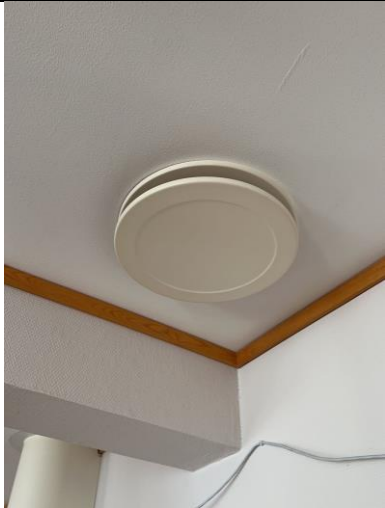
<b>Bygningsdel</b>	Avtrekkventil	
<b>Beskrivelse</b>	<p>Rund avtrekkventil i tak på klasserom og kontorer. Ventilen er lakkert hvit, fremstår hel og uten skader.</p> <p><b>Tilstand:</b> Som ny</p> <p><b>Produksjonsår:</b> 1996</p>

<b>Ombruksmuligheter</b>	Ventilene er lette å bruke om som reservedeler i eksisterende bygg eller i nye bygg. Den må vaskes før den ombrukes. Kan lakeres i ønsket farge.	
<b>Estimert mengde</b>	2 stk.	
<b>Restlevetid</b>	Høy	
<b>Dokumentasjon</b>	Dokumentasjon ikke fremlagt. Det stilles lite krav til dokumentasjon for videre bruk.	
<b>Ombrukbarhet</b>	Egnet

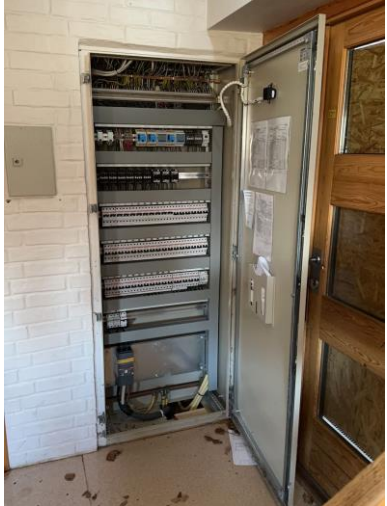
<b>Bygningsdel</b>	Fordelingsskap med automatsikringer	
<b>Beskrivelse</b>	<p>Sikringsskap med automatsikringer</p> <p><b>Tilstand:</b> Skapet er i god stand</p> <p><b>Produksjonsår:</b> ukjent</p>

<b>Ombruksmuligheter</b>	<p>Skapet kan brukes om på nytt som sikringsskap.</p> <p>Sikringene må undersøkes om de tilfredsstillers dagens krav til jordfeilbryter og kravene i NEK for å kunne benyttes i nye bygg/skap.</p>	
<b>Estimert mengde</b>	1 stk.	
<b>Restlevetid</b>	Middels	
<b>Dokumentasjon</b>	<p>Dokumentasjon er ikke fremlagt. Det stilles krav til FDV når dersom skapet skal installeres nytt sted. FDV er mulig å gjenskape hvis den ikke finnes, dersom alle komponentene har produktbetegnelser trykket på seg. Enlinjeskjemaet for tavlen som viser hvordan den er bygget må benyttes.</p>	
<b>Ombrukbarhet</b>	Godt egnet

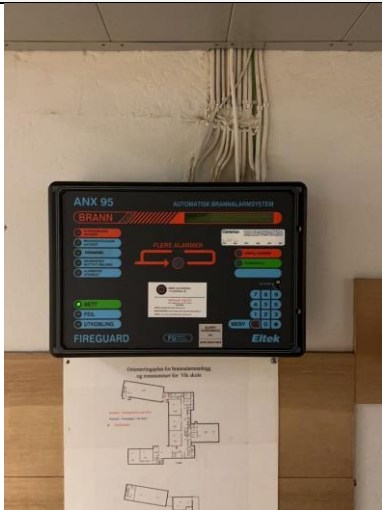
<b>Bygningsdel</b>	Brannsentral og detektorer	
<b>Beskrivelse</b>	<p>Bygget har heldekkende brannalarmanlegg som ble installert under byggetrinn 3 (1996). Det er varsling til 110-sentral.</p> <p>Kontrollert 2022.</p> <p><b>Tilstand:</b> Som ny</p> <p><b>Produksjonsår:</b> 1996</p>

<b>Ombruksmuligheter</b>	<p>Anlegget kan plukkes ned og monteres opp igjen i annet bygg. Det kan kreves noe programmering. Fordi anlegget er en del år kan det være et problem å benytte komponentene i nyere bygg eller utvide anlegget. Det bør derfor undersøkes om det fortsatt finnes deler til anlegget. Detektorer kan benyttes som reservedeler eller for å utvide eksisterende anlegg av samme type.</p>	
<b>Estimert mengde</b>	1 stk.	
<b>Restlevetid</b>	Lav	
<b>Dokumentasjon</b>	Dokumentasjon	
<b>Ombrukbarhet</b>	Egnet

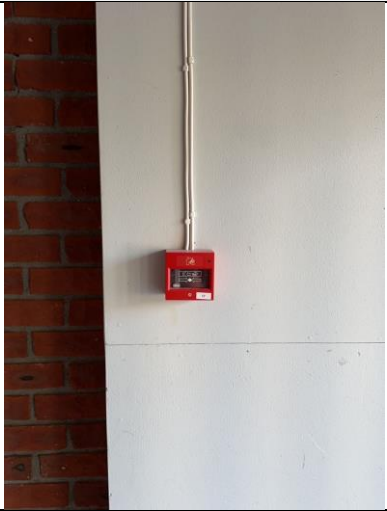
<b>Bygningsdel</b>	Manuell melder	
<b>Beskrivelse</b>	<p>Utenpåliggende røde manuelle meldere. Det er ikke observert skader.</p> <p><b>Tilstand:</b> Som ny</p> <p><b>Produksjonsår:</b> Ukjent</p>

<b>Ombruksmuligheter</b>	Svært enkle å demontere å benytte som reservedeler i eksisterende bygg, eller ved utvidelse av anlegg. Kan også benyttes i nye bygg da de er enkle å teste, samt at de har samme utseende som nyere manuelle meldere.	
<b>Estimert mengde</b>	Ca. 6 stk.	
<b>Restlevetid</b>	Høy	
<b>Dokumentasjon</b>	Dokumentasjon er ikke framlagt	
<b>Ombrukbarhet</b>	Godt egnet

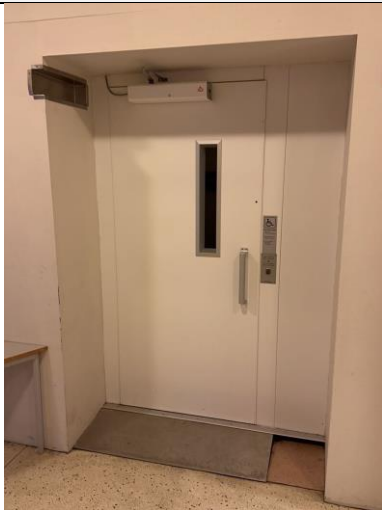
<b>Bygningsdel</b>	Rullestolheis	
<b>Beskrivelse</b>	<p>Innvendig rullestolheis, går over 1 etasje, har dører på begge sider.</p> <p>Heiser er store, de veier mye og kan være svært kostbare.</p> <p>Heisen er ettermontert i bygget så det burde være mulig å demontere den.</p> <p><b>Tilstand:</b> Som ny</p> <p><b>Produksjonsår:</b> 1999</p>

<b>Ombruksmuligheter</b>	Heisen kan demonteres og monteres opp i eksisterende eller nytt bygg. Krever at den går gjennom heiskontroll.	
<b>Estimert mengde</b>	1 stk.	
<b>Restlevetid</b>	Middels	
<b>Dokumentasjon</b>	Dokumentasjon er ikke fremlagt	
<b>Ombrukbarhet</b>	Egnet

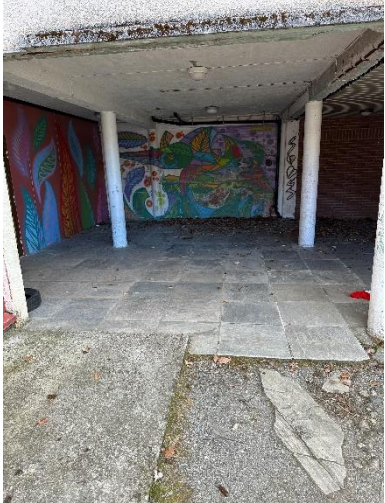
<b>Bygningsdel</b>	Skiferheller	
<b>Beskrivelse</b>	<p>Skiferheller, kvadratiske.</p> <p>Helle framstår hele og lite skadet. De ser ut til å være limt, men det høres hulrom under enkelte. Ene kanten er frilagt mot grus, så en prøveriving anbefales.</p> <p>Hellene har høy egenvekt og det kreves naturinngrep for å kunne fremstille nye.</p> <p><b>Tilstand:</b> Trenger vask</p> <p><b>Produksjonsår:</b> Ukjent</p>

<b>Ombruksmuligheter</b>	Steinen har mange bruksområder ute.	
<b>Estimert mengde</b>	Ca. 81 stk.	
<b>Restlevetid</b>	Høy	
<b>Dokumentasjon</b>	Dokumentasjon er ikke fremlagt. For flere videre bruksområder kreves det ikke dokumentasjon av egenskaper.	
<b>Ombrukbarhet</b>	Godt egnet
