Vik skole, Sykkylven

EMNE
Miljøkartlegging

DATO / REVISJON: 14. mai 2024 / 00
DOKUMENTKODE: 10255646-01-RIM-RAP-001

OPPDRAG	Vik skole, Sykkylven	DOKUMENTKODE	10255646-01-RIM-RAP-001
EMNE	Miljøkartleggingsrapport	TILGJENGELIGHET	Åpen
OPPDRAGSGIVER	Sykkylven kommune	OPPDRAGSLEDER	Heidi Blix Madsen
KONTAKTPERSON	Ronny Utgård	UTARBEIDET AV	Heidi Blix Madsen
KOORDINATER	SONE: 32 ØST: 3748 NORD: 69184	ANSVARLIG ENHET	10234012 Midt Miljørådgivning
GNR./BNR./SNR.	18/104 SYKKYLVEN

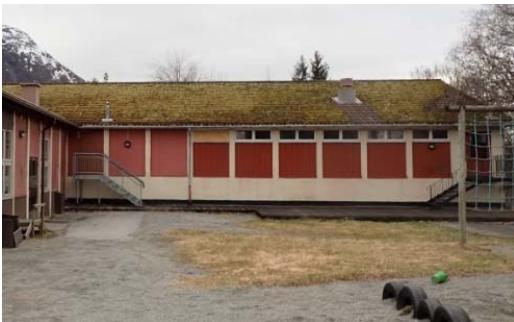
Bygningsmateriale	Beskrivelse	Bilde
Kitt på eldre tre vinduer	<p>Det er registrert kitt på eldre koblede tre vinduer. Det ble tatt til sammen 4 prøver av kitt på vinduer:</p> <ul style="list-style-type: none"> • P14 – innvendige vinduer 1966 – ikke påvist asbest • P17 – sløyd 1966, påvist asbest • P27 – klasserom 1966, påvist asbest • P39 – lærerværelse 1966, påvist asbest <p>Eldre koblede vinduer skal håndteres som asbestholdige. Dette gjelder også innvendige vinduer da det kun ble testet kitt på innvendig side. Kitt på utvendig sider er sannsynligvis asbestholdig.</p> <p>Kittfalsen tapes før vinduene demonteres, for å hindre støvsprengning.</p> <p>Det er til sammen ca. 50 vinduer med asbestholdig kitt. Anslått vekt av vinduene er ca. 3,8 tonn.</p> <p>Vinduer leveres som asbestholdig materiale til godkjent mottak.</p>

<p>Vinduer med asbestholdig kitt, prøve P17.</p>

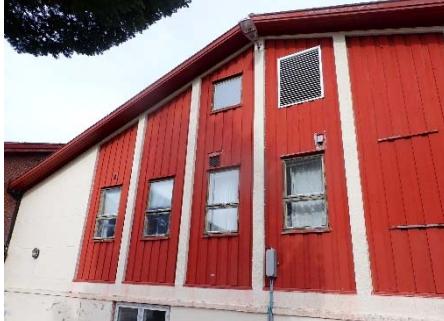
<p>Eldre tre vinduer med asbestholdig kitt, prøve P39.</p>

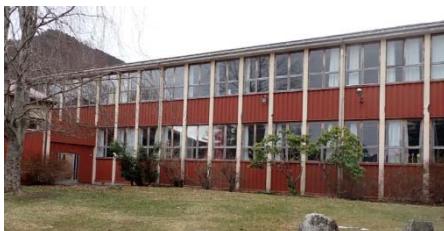
<p>Vinduer med asbestholdig kitt, prøve P27.</p>

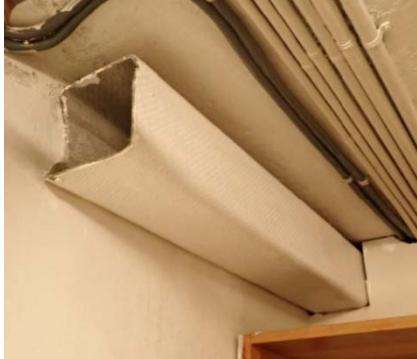
Bygningsmateriale	Beskrivelse	Bilde
Eternitt ventilasjonskanaler	I flere rom i 1. et. i del fra 1966 er det registrert eternittkanaler. Eternittkanaler håndteres som asbestholdig. Det er registrert ca. 20 lm med eternittkanal. Det kan også ligge kanaler skjult i konstruksjonen. Eternitkanaler saneres av godkjent firma og leveres som asbestholdig materiale til godkjent mottak.

Eternittkanal
Kapillærtryte - bølgeeternitt	Det ble observert kapillærtryte av bølgeeternit på en fasade på del fra 1966. Bølgeeternit saneres av godkjent firma og leveres som asbestholdig materiale til godkjent mottak. Det er anslått at bølgeeternit ligger i dybde ca. 3-4 m under bakken, og at det totalt er ca. 20 m ² med bølgeeternit.

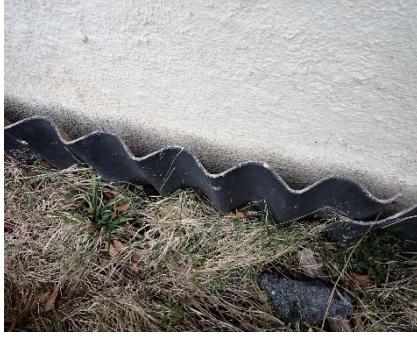
Bølgeeternit
Soilørskjøter	Det er registrert soilør av støpejern i bygget. Soilør undersøkes ifm. riving. Ev. pakninger håndteres som asbestholdige. Blyforingen tas ut og leveres som egen fraksjon til materialgjenvinning. Røret håndteres som metallavfall.

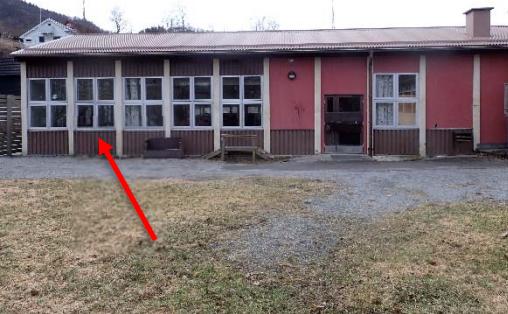
Bygningsmateriale	Beskrivelse	Bilde
	Asbestholdige vinylfliser saneres av godkjent firma og leveres som asbestholdig materiale til godkjent mottak.	
Vindsperreplater	<p>Det er observert vindsperre-plater av type internitt bak metallplater og glassfiberplater på fasader (1966 og 1976).</p> <p>Platene er ikke prøvetatt, men disse inneholder høyst sannsynlig asbest og skal håndteres som asbestholdige.</p> <p>Det er anslått at det er ca. 230 m² med asbestholdige vindsperreplater.</p> <p>Alle asbestholdige plater saneres av godkjent firma og leveres som asbestholdig materiale til godkjent mottak.</p>

<p>Internittplater bak metallplater.</p>

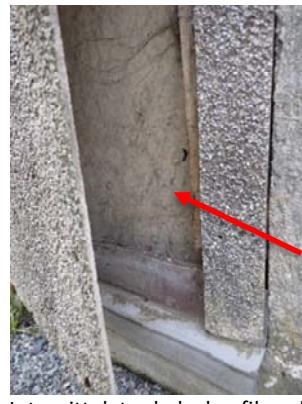
<p>Internittplater bak glassfiberplater</p>

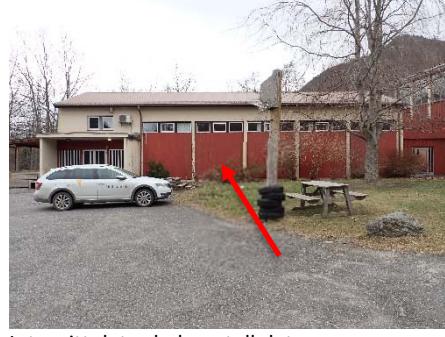
<p>Internittplater bak metallplater.</p>
Himlingsplater	<p>Det ble tatt en prøve av himlingsplate i vestibyle i tilbygg fra 1976 (prøve P46). Det ble påvist asbest i platen. Tilsvarende plater er også observert andre steder.</p> <p>Himlingsplatene håndteres som asbestholdige.</p> <p>Det er observert ca. 250 m² med asbestholdige himlingsplater. Dette er synlige forekomster. Det kan også ligge plater skjult i konstruksjonen.</p> <p>Det var ikke mulig å teste plater på himling i gymsal. Disse antas å inneholde asbest og disse er medtatt i mengdeberegningen. Platene må undersøkes ifm. riving.</p>

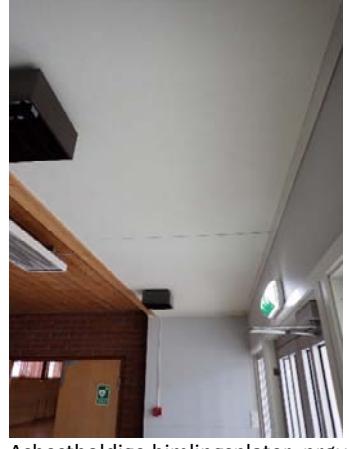
<p>Asbestholdige himlingsplater, prøve P46.</p>

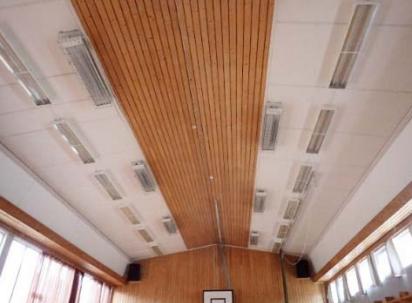
<p>Plater på himling i gymsal – antatt asbestholdige.</p>	
Platekledning	<p>Det ble til sammen tatt 4 prøver av veggplater innvendig. Det ble påvist asbest i alle prøver:</p> <ul style="list-style-type: none"> • P1, vestibyle 1976 • P3, klasserom 1966 • P5, teknisk rom 1976 • P12, teknisk rom 1966 <p>Vaktmester har opplyst at det i gymsal ligger asbestholdige veggplater bak gips.</p> <p>Det er anslått at det er ca. 400 m² med asbestholdige veggplater.</p> <p>Prøve P3 viser at det er asbestholdige veggplater i klasserom i del fra 1966. Dette ble observert i ett rom.</p> <p>Det antas at det kan være asbestholdige veggplater bak gips/tre også i andre klasserom i del fra 1966. Dette må undersøkes ifm. riving. I mengdeberegning er dette ikke medtatt.</p> <p>Alle asbestholdige plater saneres av godkjent firma og leveres som asbestholdig materiale til godkjent mottak.</p>

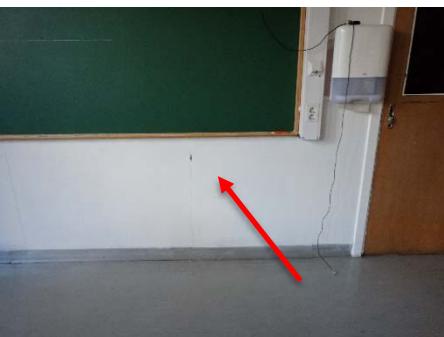
<p>Asbestholdig plate på vegg klasserom, P3.</p>

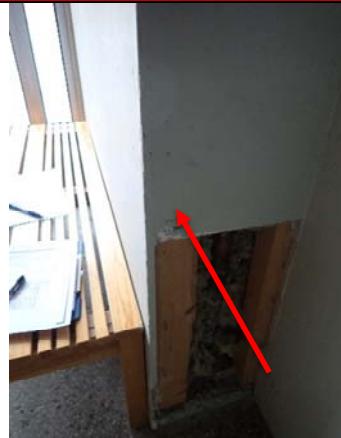
<p>Veggplater med asbest, prøve P1.</p>

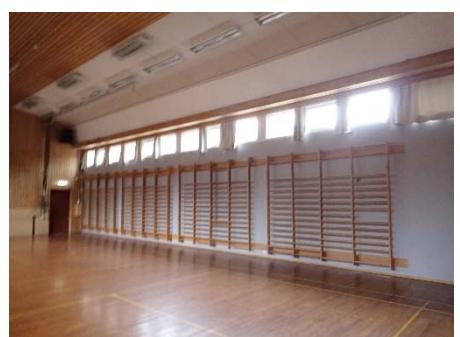
<p>Vegger i gymsal hvor det er opplyst å være asbestholdige plater bak gips.</p>

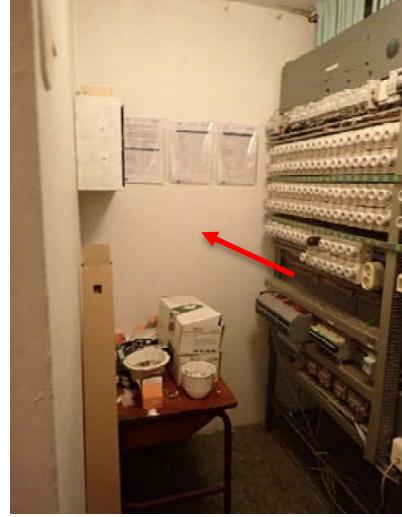
<p>Veggplate i hovedtavle med asbest. Tilsvarende plate i teknisk rom andre siden.</p>
Skjulte forekomster	<p>Det er ikke registrert andre materialer med mistanke om asbest i bygget. Det gjøres likevel oppmerksom at det kan være skjulte forekomster av asbest.</p> <p>Rom på loft er ikke befart.</p> <p>Det kan ligge gammel takpapp på dekke over dusj/garderobe/tekniske rom i del fra 1966 (under etterisolering/papp). Denne er ikke prøvetatt.</p>

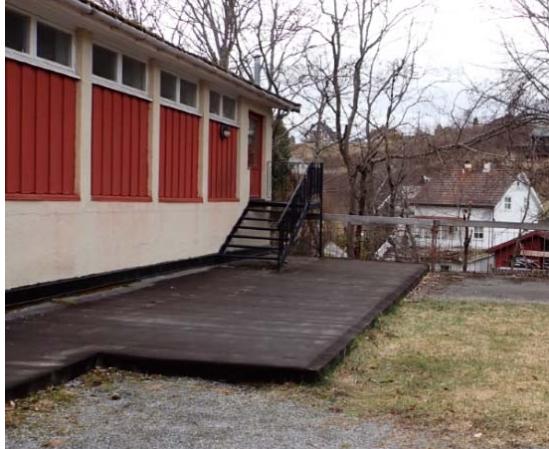
<p>Dekke over dusj/garderobe/tekniske rom.</p> <p>Hvis det under rivingen registreres materialer med mistanke om asbest skal arbeidene stoppes umiddelbart, og det skal gjøres nærmere vurderinger før videre sanering.</p>
	<p>Det er ikke påvist asbest i prøvetatte gulvbelegg (vinyl og linoleum), jf. prøvene P13, P15, P44 og P45.</p> <p>Det ble heller påvist asbest i gullfarget tettemasse på ventilasjonskanaler, jf. prøve P2.</p> <p>Korkisolasjon ble testet for asbest, men det ble ikke påvist, prøve P11.</p>

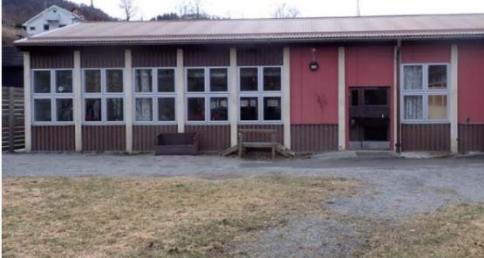
Bygningsmateriale	Beskrivelse	Bilde
Vinduer med asbest		
Isolerglassruter med klorparafiner	<p>Oversikt over registrerte vinduer med asbest er gitt i kapittel 6.2.</p> <p>Det er registrert ruter merket OMR-77. Rutene håndteres som klorparafinholdige.</p> <p>Det er til sammen 15 små vinduer og 6 store vinduer (med 4 ruter i hvert vindu).</p> <p>Ved uttak av rutene kontrolleres avstandslista. Isolerglassruter med klorparafiner tas ut hele, og leveres uknust til godkjent mottak som farlig avfall.</p>

<p>Store isolerglassruter fra 1977.</p>

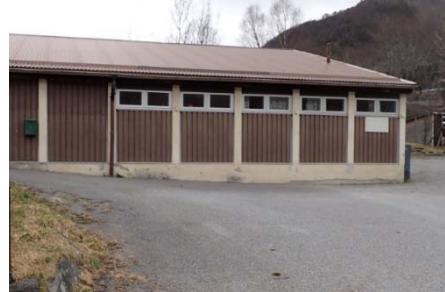
<p>Små isolerglassruter fra 1977.</p>
Vinduer – ordinært avfall		
	<p>Det er observert isolerglassruter som er produsert etter 1990. Isolerglassruter produsert etter 1990 leveres inn hele til godkjent mottak som ordinært avfall.</p> <p>Fugemassen i seg selv antas å være farlig avfall, og dersom rutene knuses skal deler med fugemasse leveres inn som farlig avfall til godkjent mottak.</p> <p>Ruter med kitt som hvor det ikke ble påvist asbest håndteres som ordinært avfall.</p>

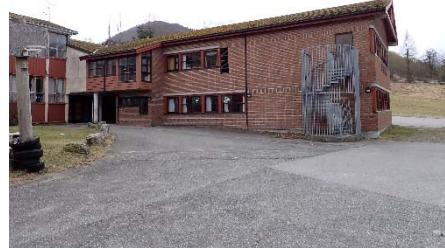
<p>Isolerglassruter fra 1996.</p>

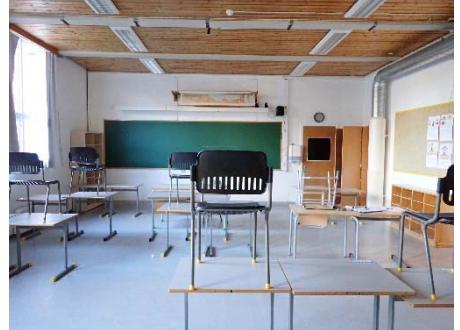
Bygningsmateriale	Beskrivelse	Bilde
Gulvbelegg og -lister av vinyl	<p>Det er registrert gulvbelegg, samt gulvlister, av vinyl i mange rom.</p> <p>Gulvbelegg og -lister av vinyl, samt eventuelt lim, fjernes og leveres til godkjent mottak som farlig avfall mhp. ftalater.</p> <p>Det er ca. 1200 m² med vinylbelegg.</p> <p>Det er ca. 80 lm med vinyllister.</p> <p>Det ligger linoleum under vinyl i flere rom i del fra 1966. Underliggende gulvbelegg av linoleum håndteres sammen med vinylbelegg som farlig avfall dersom disse ikke kan skilles. Vekt av linoleum er medtatt i mengdeberegningen. Hvis det er mulig å</p>

<p>Gulvbelegg av vinyl i klasserom.</p>

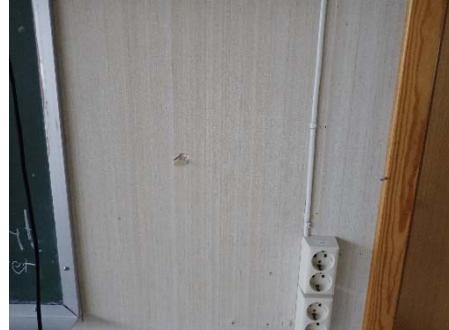
Bygningsmateriale	Beskrivelse	Bilde
Vegg-/himlingsplater med asbest	Forekomster av asbestholdige vegg- og himlingsplater er angitt i kapittel 6.2.	
Vinyltapet	<p>Det er observert vinyltapet på vegg i klasserom i 2. et. i del fra 1966.</p> <p>Det er ca. 30 m² med vinyltapet.</p> <p>Vinyltapet fjernes og leveres til godkjent mottak som farlig avfall mhp. ftalater.</p>

Vinyltapet på vegg i klasserom
Det er også observert gipsplater, trepanel, sponplater og malte støpte vegger. Maling og murpuss på vegger ble testet (prøve P6, P7, P8 og P16). Maling og puss er ikke farlig avfall. På himlinger ble det observert trepanel, sponplater, strie på mineralullplater (tilfluktsrom), systemhimling med mineralullplater, malte støpte flater. Maling ble prøvetatt (prøve P10), men maling er ikke farlig avfall.

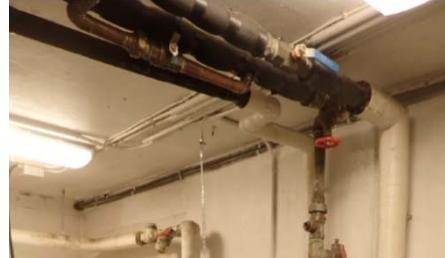
Bygningsmateriale	Beskrivelse	Bilde
Rørisolasjon av cellegummi	<p>Det er registrert isolasjon av cellegummi på rør i 1. et. i del fra 1966.</p> <p>Måling med håndholdt XRF-pistol har påvist høye nivåer av brom i cellegummien.</p> <p>Estimert mengde cellegummi er ca. 50 løpemeter. Det antas å være cellegummi skjult over nedsenket himling. Mengden er beregnet på bakgrunn av synlige forekomster, og endelig mengde kan derav være større.</p> <p>All isolasjon av cellegummi skal leveres til godkjent mottak som farlig avfall mhp. bromerte flammehemmere.</p>

<p>Cellegummi rundt rør.</p>
Isolasjon av isopor (EPS)	<p>Det er registrert bruk av EPS-isolasjon på rør i del fra 1966.</p> <p>Måling med håndholdt XRF viser at EPS-isolasjonen på vannrør inneholder høye nivåer av brom, og denne skal derfor leveres til godkjent mottak som farlig avfall med bromerte flammehemmere.</p> <p>Estimert mengde er ca. 20 løpemeter.</p> <p>Det er registrert isopor på dekke utvendig, samt som isolasjon på yttervegg i del fra 1966. Det ble målt med håndholdt XRF, og isoporen er ikke farlig avfall.</p> <p>Det gjøres oppmerksom på at det kan være vanskelig å skille isoporen fra betongen, men all isopor må fjernes fra betongen dersom det er ønskelig å nyttiggjøre denne.</p> <p>Det kan også være benyttet isopor og/eller XPS-plater som frostsikring i bygget. Dette må samles sammen og leveres til godkjent mottak som farlig avfall, med mindre analyse/måling avkrefter at det er farlig avfall.</p>

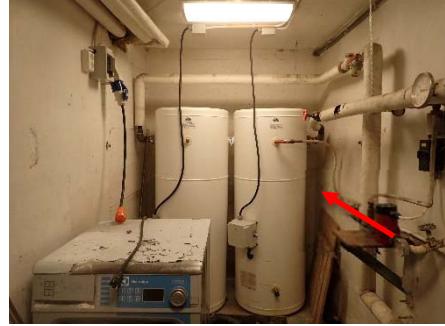
<p>Teknisk rom i 1. et. i del fra 1966. Deler av rørene er isolert med isopor – farlig avfall.</p>

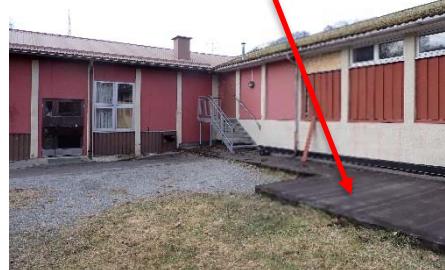
<p>Dekke isolert med isopor (under asfaltopp) – ikke farlig avfall.</p>

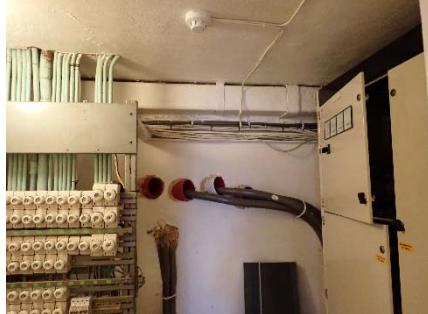
Bygningsmateriale	Beskrivelse	Bilde
EE-avfall generelt i hele bygget	<p>Omfatter hele det elektriske anlegget. Ledninger, sikringsskap, kontakter, brytere, sparepærer, lysrør osv. som omfattes av arbeidene. Som EE-avfall regnes også kabelkanaler, trekkerør til skjulte installasjoner samt veggbokser og andre koblingsbokser.</p> <p>Sparepærer og lysstoffer inneholder kvikksølv. Disse må tas ut av armaturen og håndteres forsiktig i egnene beholdere/containere slik at de ikke knuses.</p> <p>Alt demonteres fra bygget uten at det knuses, legges i egnede enheter, f.eks. pallebur. Sparepærer og lysrør skal leveres i egne beholdere.</p> <p>Ut fra erfaringstall er det beregnet at det er ca. 2,5 tonn med EE-avfall i bygget.</p> <p>Avfallet leveres til godkjent mottak som EE-avfall.</p>

<p>EE-avfall som ledninger, tavle, osv.</p>

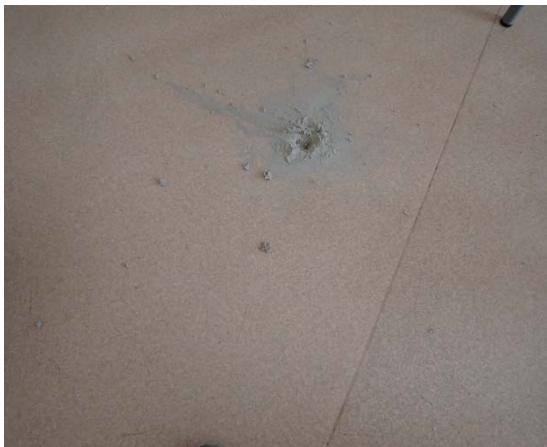
Figur 15 Betongdekke i 2. et., prøve P40.

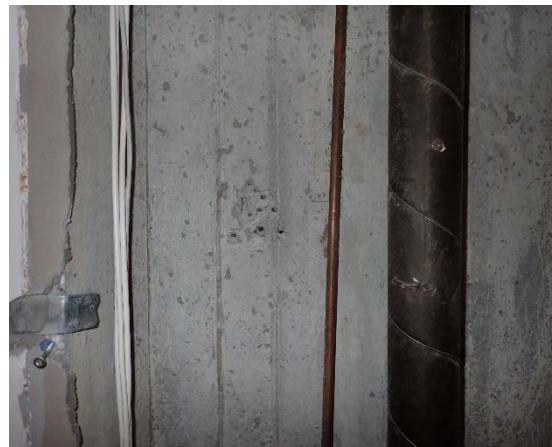
Figur 16 Betongsøyle i del fra 1966, prøve P33.
