Rapport fra ombrukskartlegging Gamle Mesterfjellet skole, Larvik

Måns Linde
SANERINGSTEKNIKK AS
21.05.2024

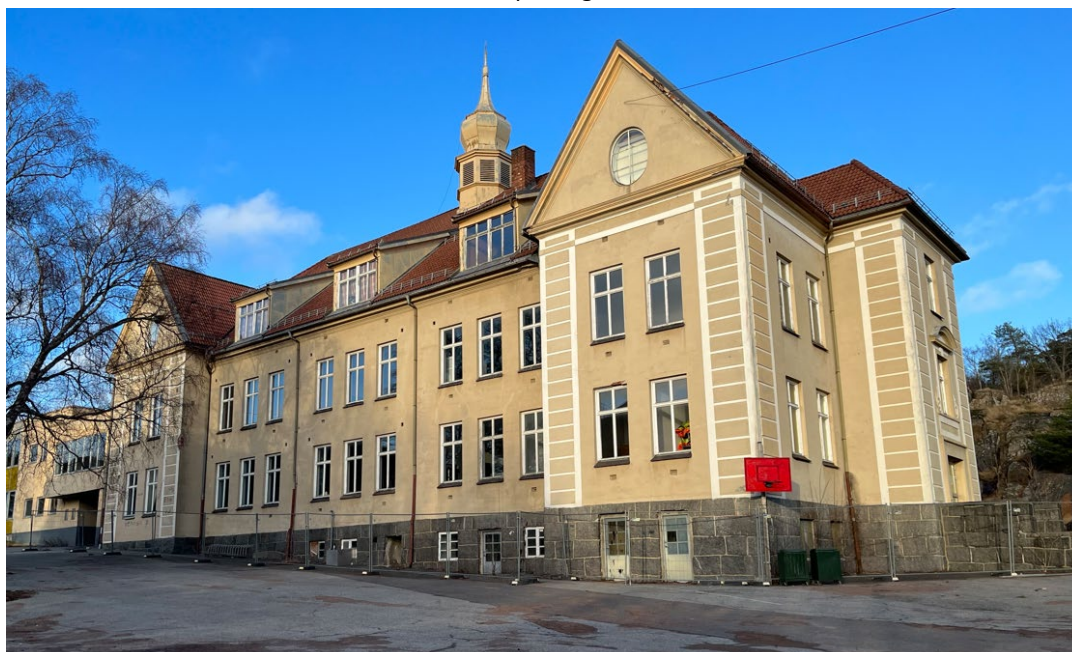
Bildet under viser eksisterende fasader som er planlagt bevart.

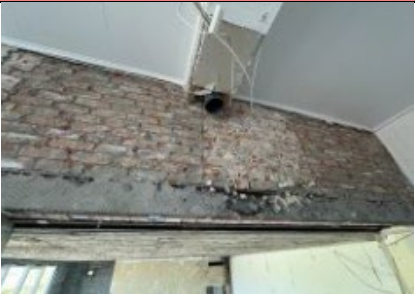
242 - Teglstein	Eldre del	<p>Det er brukt kalkfuger i alle teglsteinsvegger som ble undersøkt under kartlegging, noe som gjør det betydelig lettere å fjerne fugene for å gjenbruke steinene. I utgangspunkt skal ikke veggene berøres i tiltaket. Dersom planene endres og noen vegger skal rives bør teglsteinene gjenbrukes.</p> <p>Restlevetid: 100-150 år.</p>	Lengde: 22-24 cm.

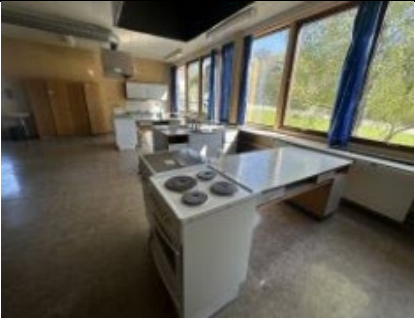
273 – Skolekjøkken	Nyere del	<p>Kjøkkeninnredning består av komfyrer, benker, servanter og kjøkkenhetter. Alt utstyr er gammelt og i dårlig stand. Det anbefales at kjøkkeninnredningen leveres til materialgjenvinning.</p> <p>Restlevetid: 0 år.</p>	1 stk

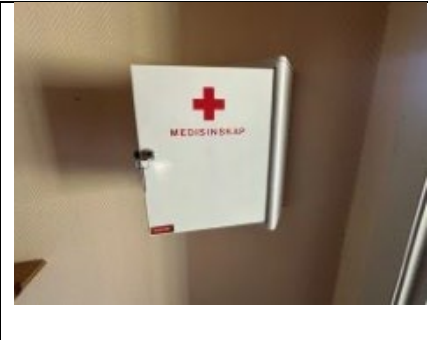
275 – Medisinskap	Nyere og eldre del	<p>Medisinskap er i god stand og nøkkel finnes fortsatt. Ingen synlige skader. Bør prioriteres for ombruk i samme bygg etter rehabilitering.</p> <p>Restlevetid: 20-30 år.</p>	2 stk

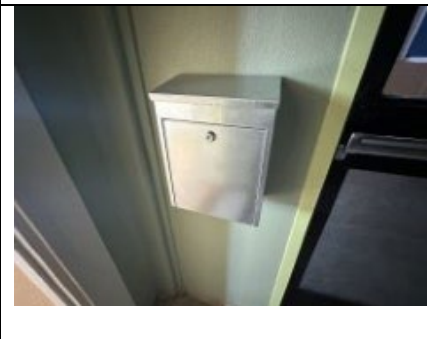
275 – Postkasse	Eldre del	<p>Postkassene er like i hele bygget og ser ut til å være relativt nye. De er laget i syrefast stål, noe som bidrar til lang restlevetid. Det må undersøkes om nøkler fortsatt finnes til alle postkasser da dette påvirker ombruksverdien drastisk. Dersom de ikke gjenbrukes må de leveres til stålgjenvinning.</p> <p>Restlevetid: 30-50 år.</p>	6 stk

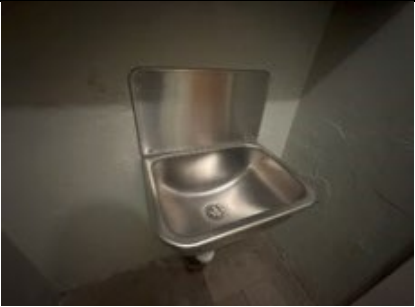
315 – Vask i syrefast stål	Eldre del	<p>Vasken er skrudd fast som gjør demontering enkel. Ingen synlige skader eller mangel. God miljøgevinst ved ombruk. Vasken i syrefast stål bør ombrukes i nybygg etter oppussing.</p> <p>Restlevetid: 40-60 år.</p>	1 stk

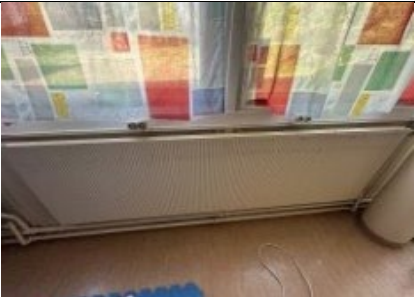
325 – Radiatorer	Hele bygget	<p>Radiatorerne er gamle og det er en god del maling som har flasket av disse, men de er uten skader og i relativt god stand for sin alder. Stålprodukter slik disse gir god miljøgevinst ved ombruk, men på grunn av den dårlig varmeeffektivitet i forhold til nye radiatorer kan ombruk ikke anbefales for nybygg. Eventuelt kan noen av radiatorerne demonteres og settes inn i noen av Larvik kommune sine eldre bygg dersom det skulle være behov for dette.</p> <p>Restlevetid: 5-10 år.</p>	40 stk

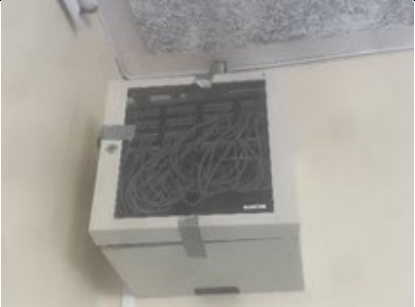
432 – Dataskap	Eldre del	<p>Dataskapet er i god stand. Slike skap er svært ettertraktet på andrehåndsmarkedet og dyre ved nykjøp. En begrensende faktor kan være at det er et relativt lite dataskap. Det anbefales at skapet blir ombrukt i bygget etter oppussing. Hvis behovet ikke finnes anbefales salg fra eiendommen, f.eks. gjennom finn.no.</p> <p>Restlevetid: 20-30 år.</p>	1 stk

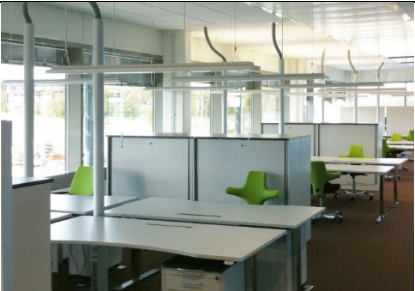
<p>Bilde fra befaringsmangler. Se eksempelbilde.</p>	432 – Strømfordelingsstolper	Eldre del	<p>Det ble funnet to strømfordelingsstolper i bygget som virker til å være i god stand. Det anbefales at Larvik kommune gjenbruker disse ved noen av sine eiendommer.</p> <p>Restlevetid: 5-10 år.</p>	2 stk

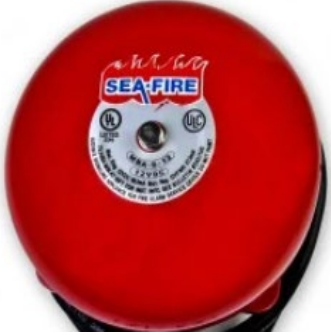
542 - Brannalarm	Hele bygget	<p>Brannalarm og brannklokker kan ombrukes etter kontroll fra sertifisert brannpersonell.</p> <p>Andrehåndsmarkedet er begrenset men det anbefales at alarmene blir undersøkt for å gjenbrukes i det samme bygget.</p> <p>Restlevetid: 10-15 år.</p>	Ca. 5 stk

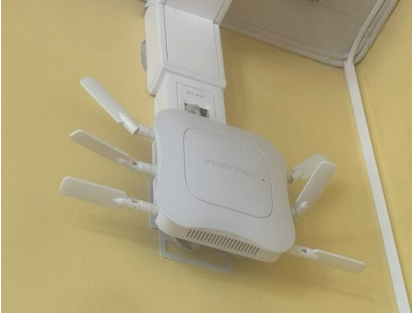
522 – Ruter	Eldre del	<p>Rutene i den eldre delen er av type Fortinet AP832E som på brukmarkedet koster rundt 1500 kroner. Alle rutene virker å fungere, og det anbefales at disse blir ombrukt i bygget etter rehabiliteringen. Dersom de ikke er ønsket å gjenbrukes bør de selges fra eiendommen, f.eks. gjennom finn.no.</p> <p>Restlevetid: 10-20 år.</p>	Ca. 15 stk

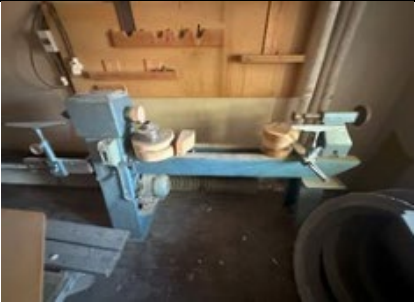
682 – Dreiebenk	Eldre del, kjeller	<p>Dreiebenken virker til å være i god stand og funksjonen bør undersøkes. Dersom dreiebenken virker, bør den gjenbrukes i noen av Larvik kommune sine skolelokasjoner. Hvis det ikke er interesse for intern ombruk bør den selges fra eiendommen, f.eks. gjennom finn.no.</p> <p>Restlevetid: 10-20 år.</p>	1 stk

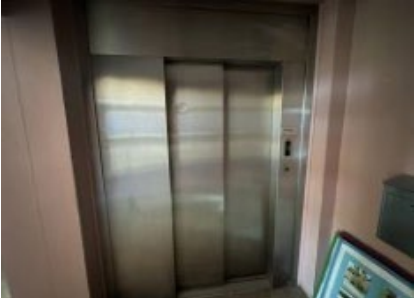
621 – Heis	Eldre del	<p>Heisen i den eldre delen er produsert i 1986 og således svært gammel. Det anbefales ikke at denne gjenbrukes i bygget etter rehabiliteringen. På grunn av vanskelig demontering og begrenset verdi på andrehåndmarkedet anbefales heller ikke ekstern ombruk. Heisen bør leveres til stål- og materialgjenvinning.</p> <p>Restlevetid: 0-5 år.</p>	1 stk

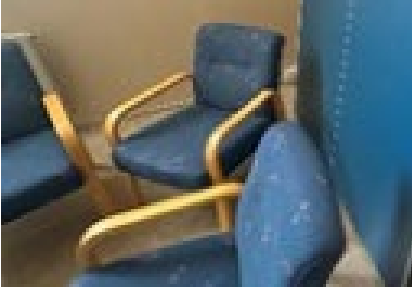
<p>681 – Kontormøbler</p>	<p>Hele bygget</p>	<p>Det står igjen en del kontormøbler i bygget. Det er usikkert om det allerede finnes en plan for ombruk av disse men hvis ikke bør disse vurderes for ombruk.</p> <p>Restlevetid: 10-20 år.</p>	<p>1 tonn.</p>
---	-------------------------------	--------------------	---	----------------

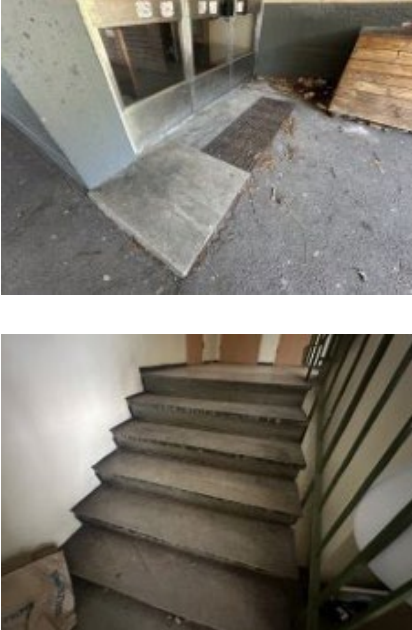
721 – Skiferstein	Nyere del	<p>Det ble funnet skiferstein ved inngang og i trapper i den nyere delen. Disse steiner er lette å demontere med en pigg- eller meiselhammer, og kan enkelt ombrukes. Dersom det ikke er behov for steinene i det samme bygget anbefales utsagt fra eiendommen, f.eks. gjennom finn.no.</p> <p>Restlevetid: 50-100 år.</p>	29 stk
