Miljøkartleggingsrapport

Åmot skule_Vinje kommune
Skulevegen 10, Åmot

Juni, 2024

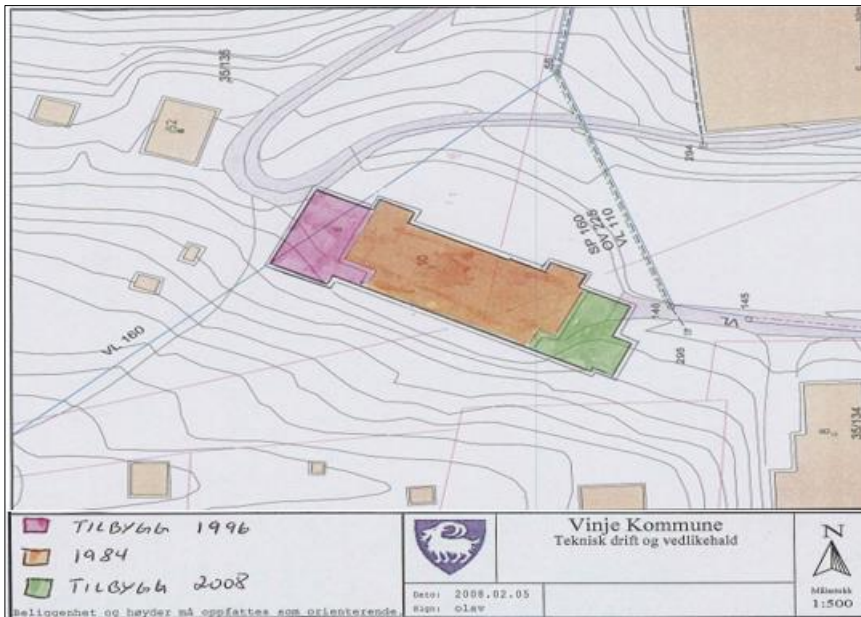
Hoveddel av bygget ble oppført i ca. 1984 og tilbygg henholdsvis i 1996 og 2008, se figur 2. Bygget er brukt som barneskole og det er ikke kjent om bygget ble brukt til andre formål enn dette tidligere. Hovedkonstruksjonene av bygget består av betong og trekonstruksjoner. Taket i bygget er tekket av takstein og bindingsverk i tre.

Figur 2: Oversiktskart over bygget med påvisning av ulike byggeår i lilla, Orange og grønn farge.

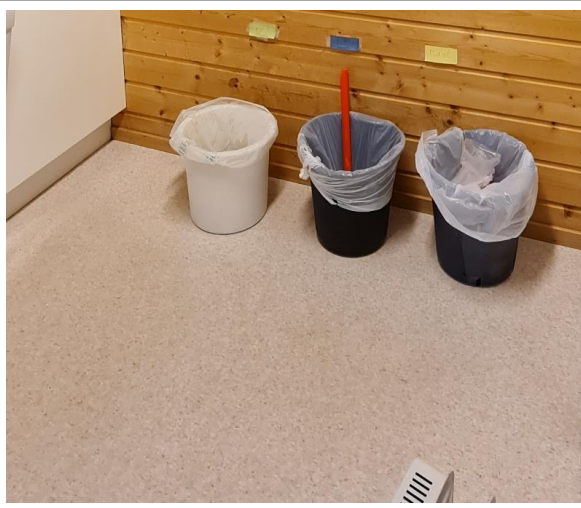
Sted (pr.nr)	Materiale	Omfang/mengde	Bilde	Farlig avfall
Gulv, tekniskrom (1)	Gulvbelegg	-	5	Nei*
Gulv, personalrom (2)	Gulvbelegg	-	6	Nei*
Gulv, grupperom 4 (3)	Gulvbelegg	-	7	Nei*

Bilde 6: Prøvetatt gulvbelegg fra personalrom.

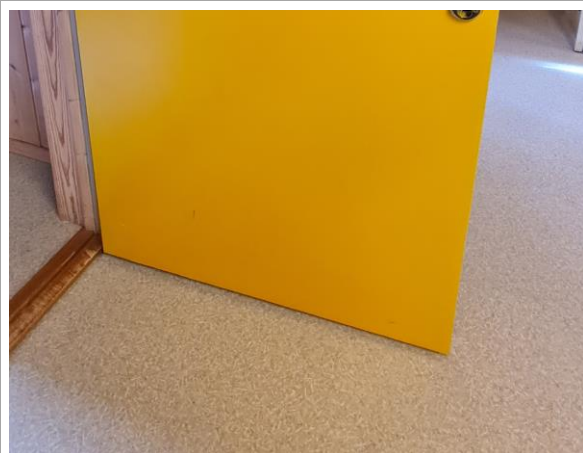
Bilde 7: Prøvetatt gulvbelegg fra grupperom 4.

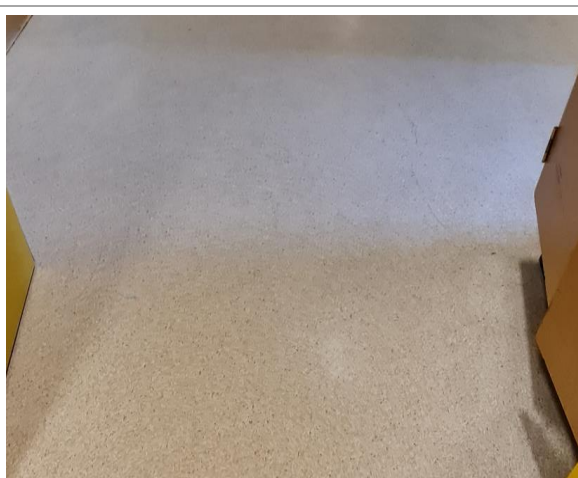
Det er brukt vinyl gulvbelegg i alle gulvflater i bygget. Vinyl gulvbelegg er kjent materiale for å inneholde ftalater over grenseverdi for farlig avfall.

Sted (pr.nr)	Materiale	Omfang	Bilde	Farlig avfall
Hele tiltaket	Vinyl gulvbelegg	Ca. 600 m ²	9, 10	Ja
Hele tiltaket	Isolerglassvinduer	Ca. 15 stk.		Ja

Bilde 10: Vinylgulvbelegg i tilbygg fra 2008.

Materialer som inneholder ftalater over grenseverdiene for farlig avfall skal sorteres ut i egne fraksjoner og leveres til godkjent mottak.

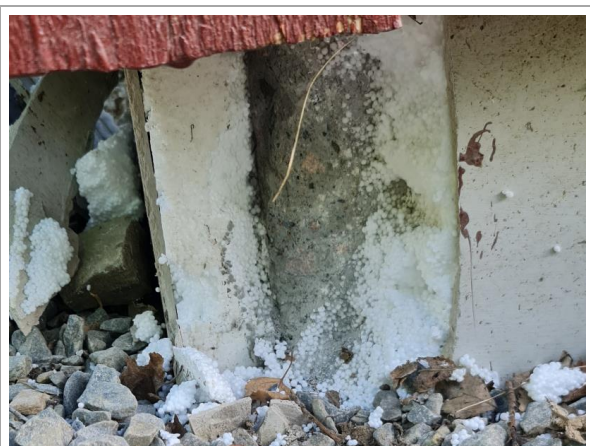
Bilde 11: Observert EPS isolasjon i grunnmur i tilbygg fra 2008.

Materialer som inneholder BFH over grenseverdier for farlig avfall, skal sorteres ut i egne fraksjoner og leveres til godkjent mottak. Dette gjelder også materialer som mistenkes å inneholde BFH, uten at dette er dokumentert.

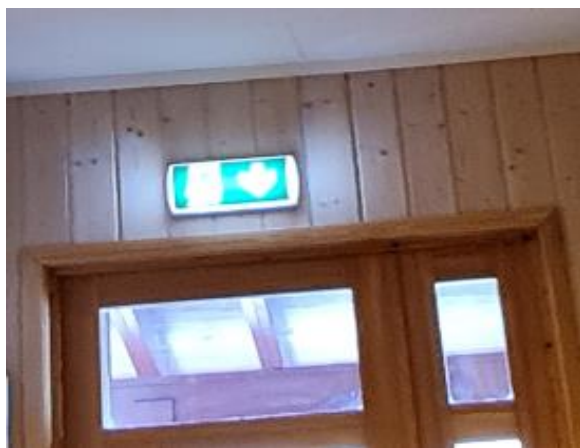
Bilde 15: Ledelys i bygget.

Trekkerør og kabelkanaler i plast legges i samme fraksjon som kabler og ledninger. Alt EE-avfall leveres til godkjent mottak.

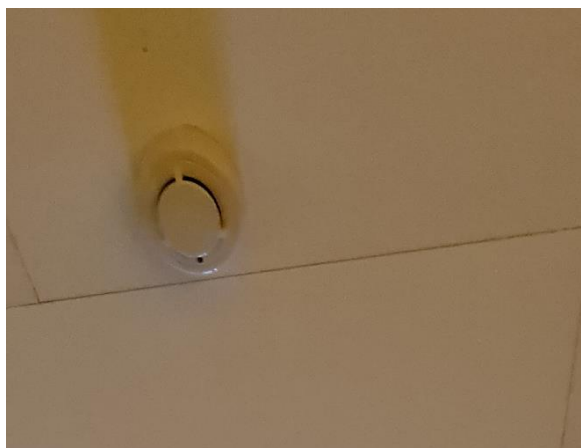
Bilde 16: Brannvarsel i bygget.
