► Miljøkartleggingsrapport

Oppheimstunet 26, Vossestrand

Oppheim Skule

Oppdragsnr.: 52305813 Dokumentnr.: RIM01 Versjon: J01 Dato: 2023-10-06

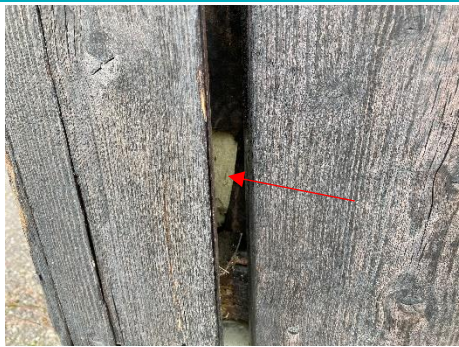
Materiale	Plassering	Mengde	Bilde
Eternittplater	på fasade	ca. 500 m ²

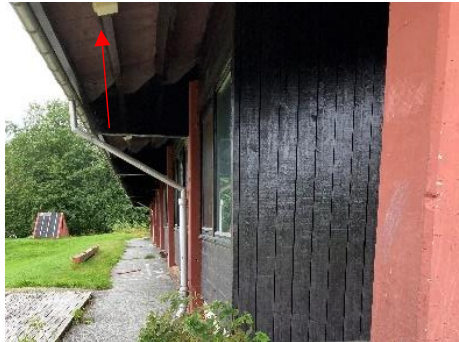
Eternittplater	på takutstikk	ca. 250 m ²

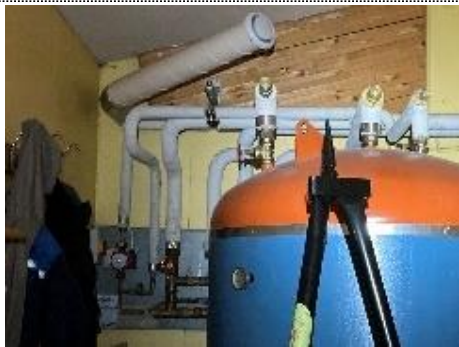
Asbestholdig rørisolasjon (bend, sammenkoblinger, mansjetter/endestykker)	Teknisk rom	ca. 8 stk.

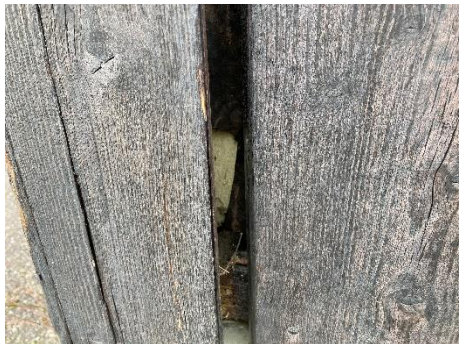
Materiale	Plassering	Mengde	Bilde
Vindsperre av internitt	Under eternit og under kledning. Ikke påvist, men vurdert som sannsynlig ut fra erfaring. Omfang vil først avdekkes ved inngrep i fasadene.	ca. 750 m ²

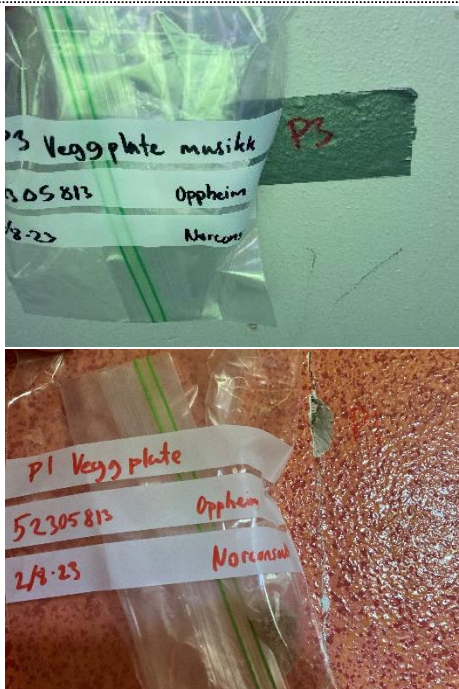
Innvendige plater av asbestolux eller pernitt	Innvendige vegger i hele bygget	ca. 1350 m ²

Helse- eller miljøfarlig stoff	Lokalitet	Omfang	Anbefalt tiltak/vurdering
Asbest	Innvendig	Skadde asbestoluxplater i hele bygningen. Oppusning har blitt gjort uten at det var kjennskap til asbest i veggplatene	Bygningen er stengt med umiddelbar virkning og avventer asbestsanering. Dette vurderes som fornuftig tiltak av Voss herad.
Asbest	Tilfluktsrom	Spann med asbestholdig taksement	Anbefalt fjernet umiddelbart. NB! Det må gjøres vurdering av om dette er benyttet i takkonstruksjonen før inngrep i denne utføres, siden det ikke var tilkomst for vurdering av dette under befaringen.

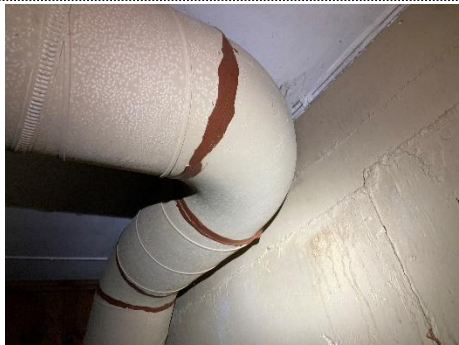
Skjøtemasse på skjøter i ventilasjons- og avtrekkskanaler	Observerert i tilfluktsrom, men kan også finnes skjult i resten av bygningen	ca. 20 stk. skjøter (svært usikkert estimat)

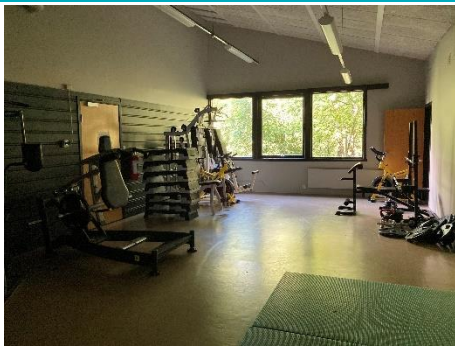
Materiale	Plassering	Mengde	Bilde
Vinylgulvbelegg*	1. etasje	ca. 890 m ²

*må analyseres for asbest. Dersom de inneholder asbest, må de asbestsaneres i stedet. Det finnes flere typer gulvbelegg, hvorav noen er nyere og en gammel analyse av et belegg viste ikke innhold av asbest.

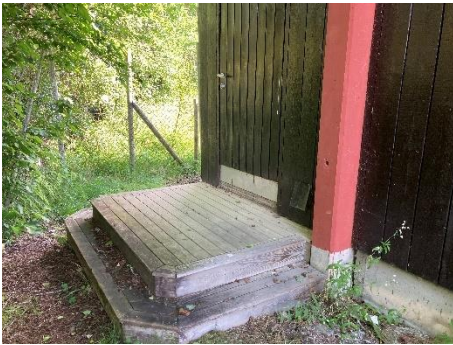
Materiale	Plassering	Mengde	Bilde
Uteområde på vestside	Trevirke brukt ifm. Utvendig trapp	ca. 0,1 tonn

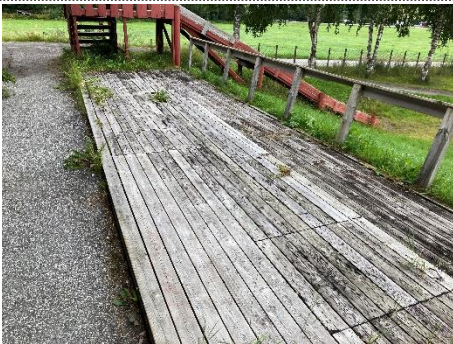
Uteområde på sørside	Treplattning og gjerde	Ca.1,2 tonn

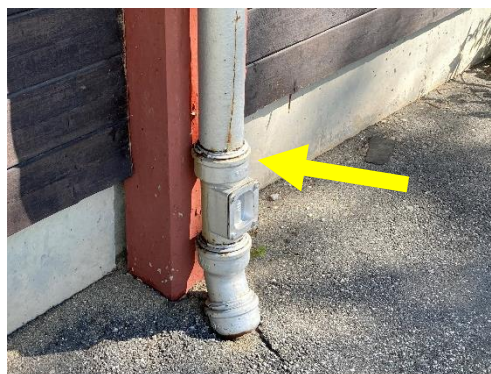
Figur 1 Gammelt avløpsrør av støpejern. Pilen viser plassering av eventuell asbestholdig tettemasse. Det er kun denne typen støpejernsrør vi kjenner til at det kan være brukt asbest i. Det er imidlertid ikke uvanlig at rørene er malt utenpå.

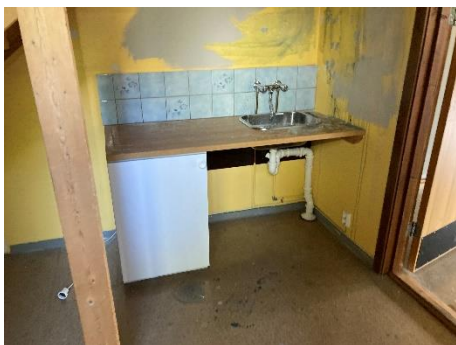
Det vil bli svært lite tunge rivemasser i forbindelse med rehabiliteringen. Det er registrert 1 m² keramiske fliser, men disse sitter på asbestoluxplater og håndteres sammen med disse, da det vil være vanskelig å separere flisene fra underlaget uten at de blir forurenset med asbest.

Figur 2: keramiske fliser over vask. Rom nr. 117 gang.

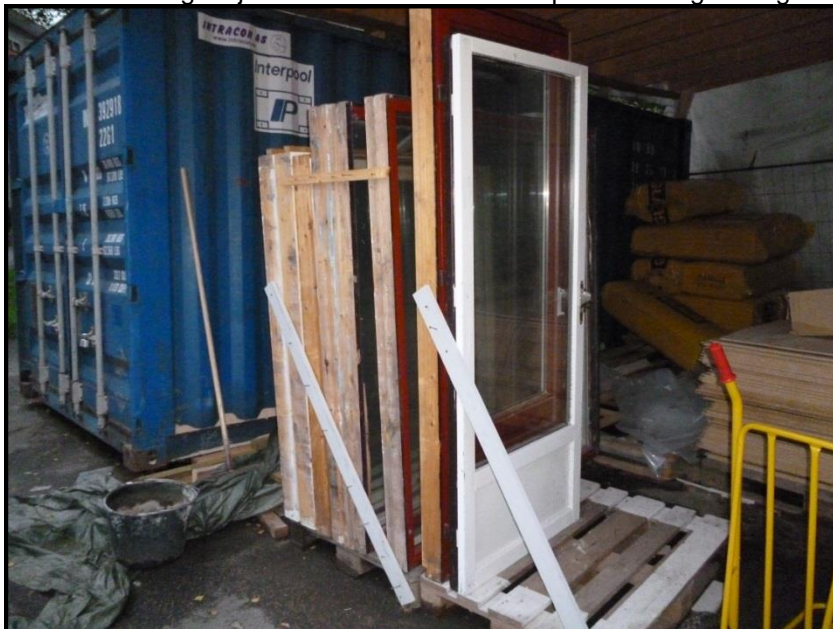
Figur 3: Slik kan vinduer og balkongdører klargjøres for transport.

1. Vinduene tas hele ut av veggen.
2. Vanligvis settes vinduene stående på en trepall og spikres fast/til hverandre med trelekter på skrå. Dette for å gjøre opplasting og håndtering av vinduene under transport og på mottaket så enkelt som mulig.
3. Vinduene settes i container eller rett på lastebil.

4. Glasset må ikke knuse under uttak eller transport.
5. Leveres til godkjent avfallsmottak som klorparafinholdig isolerglassvindu.
