Veileder

# Verdivurdering av hus

# Vurdering av verneverdi

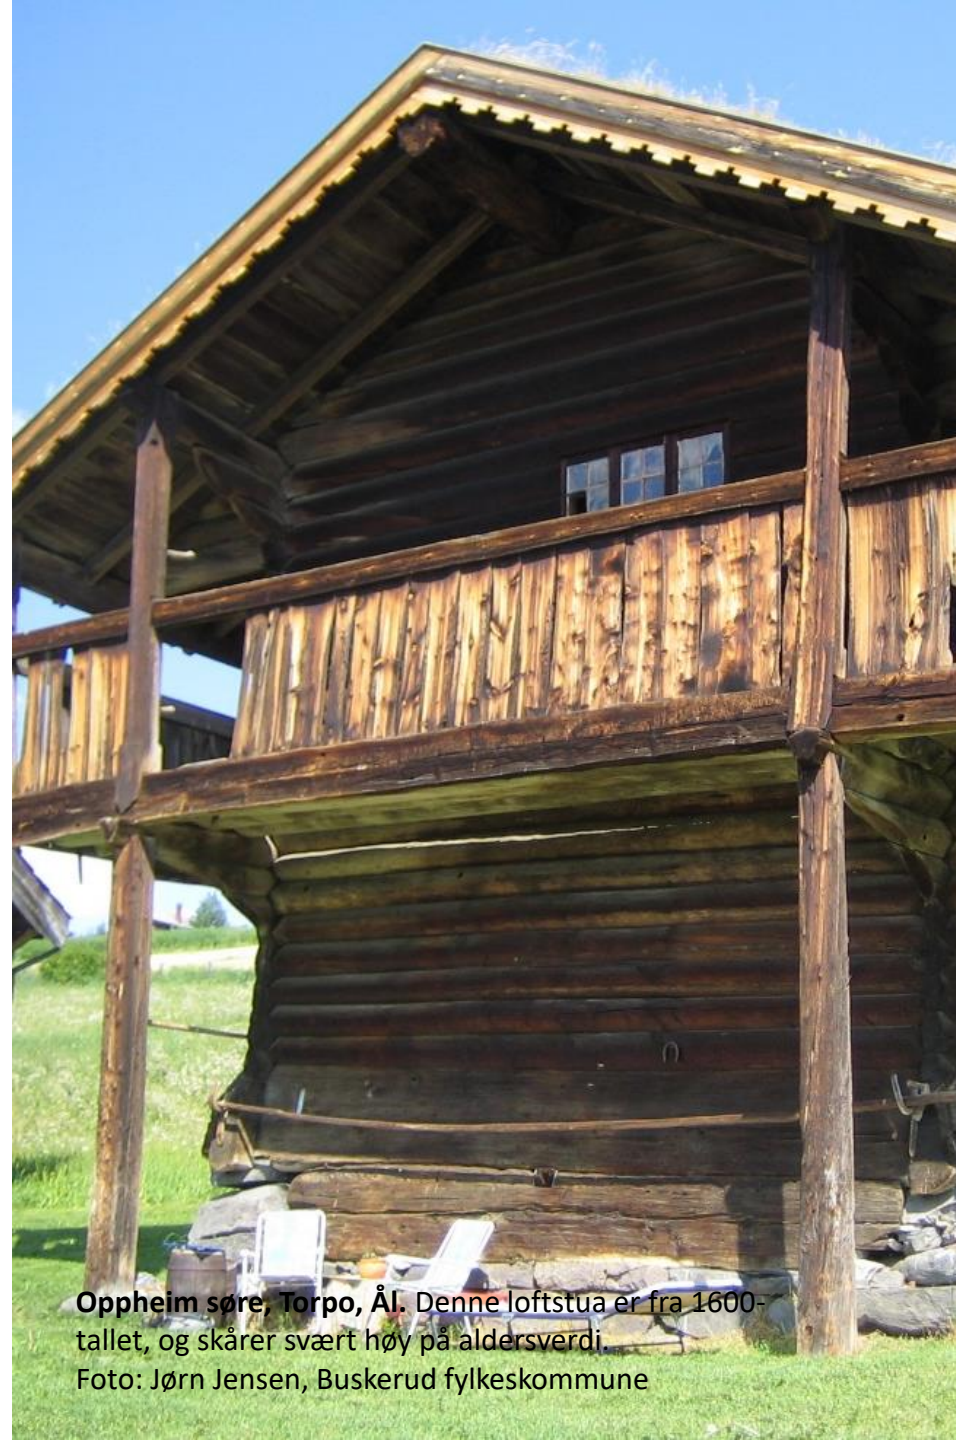
**Oppheim sør, Torpo, Ål.** Denne loftstua er fra 1600-tallet, og skårer svært høy på aldersverdi.

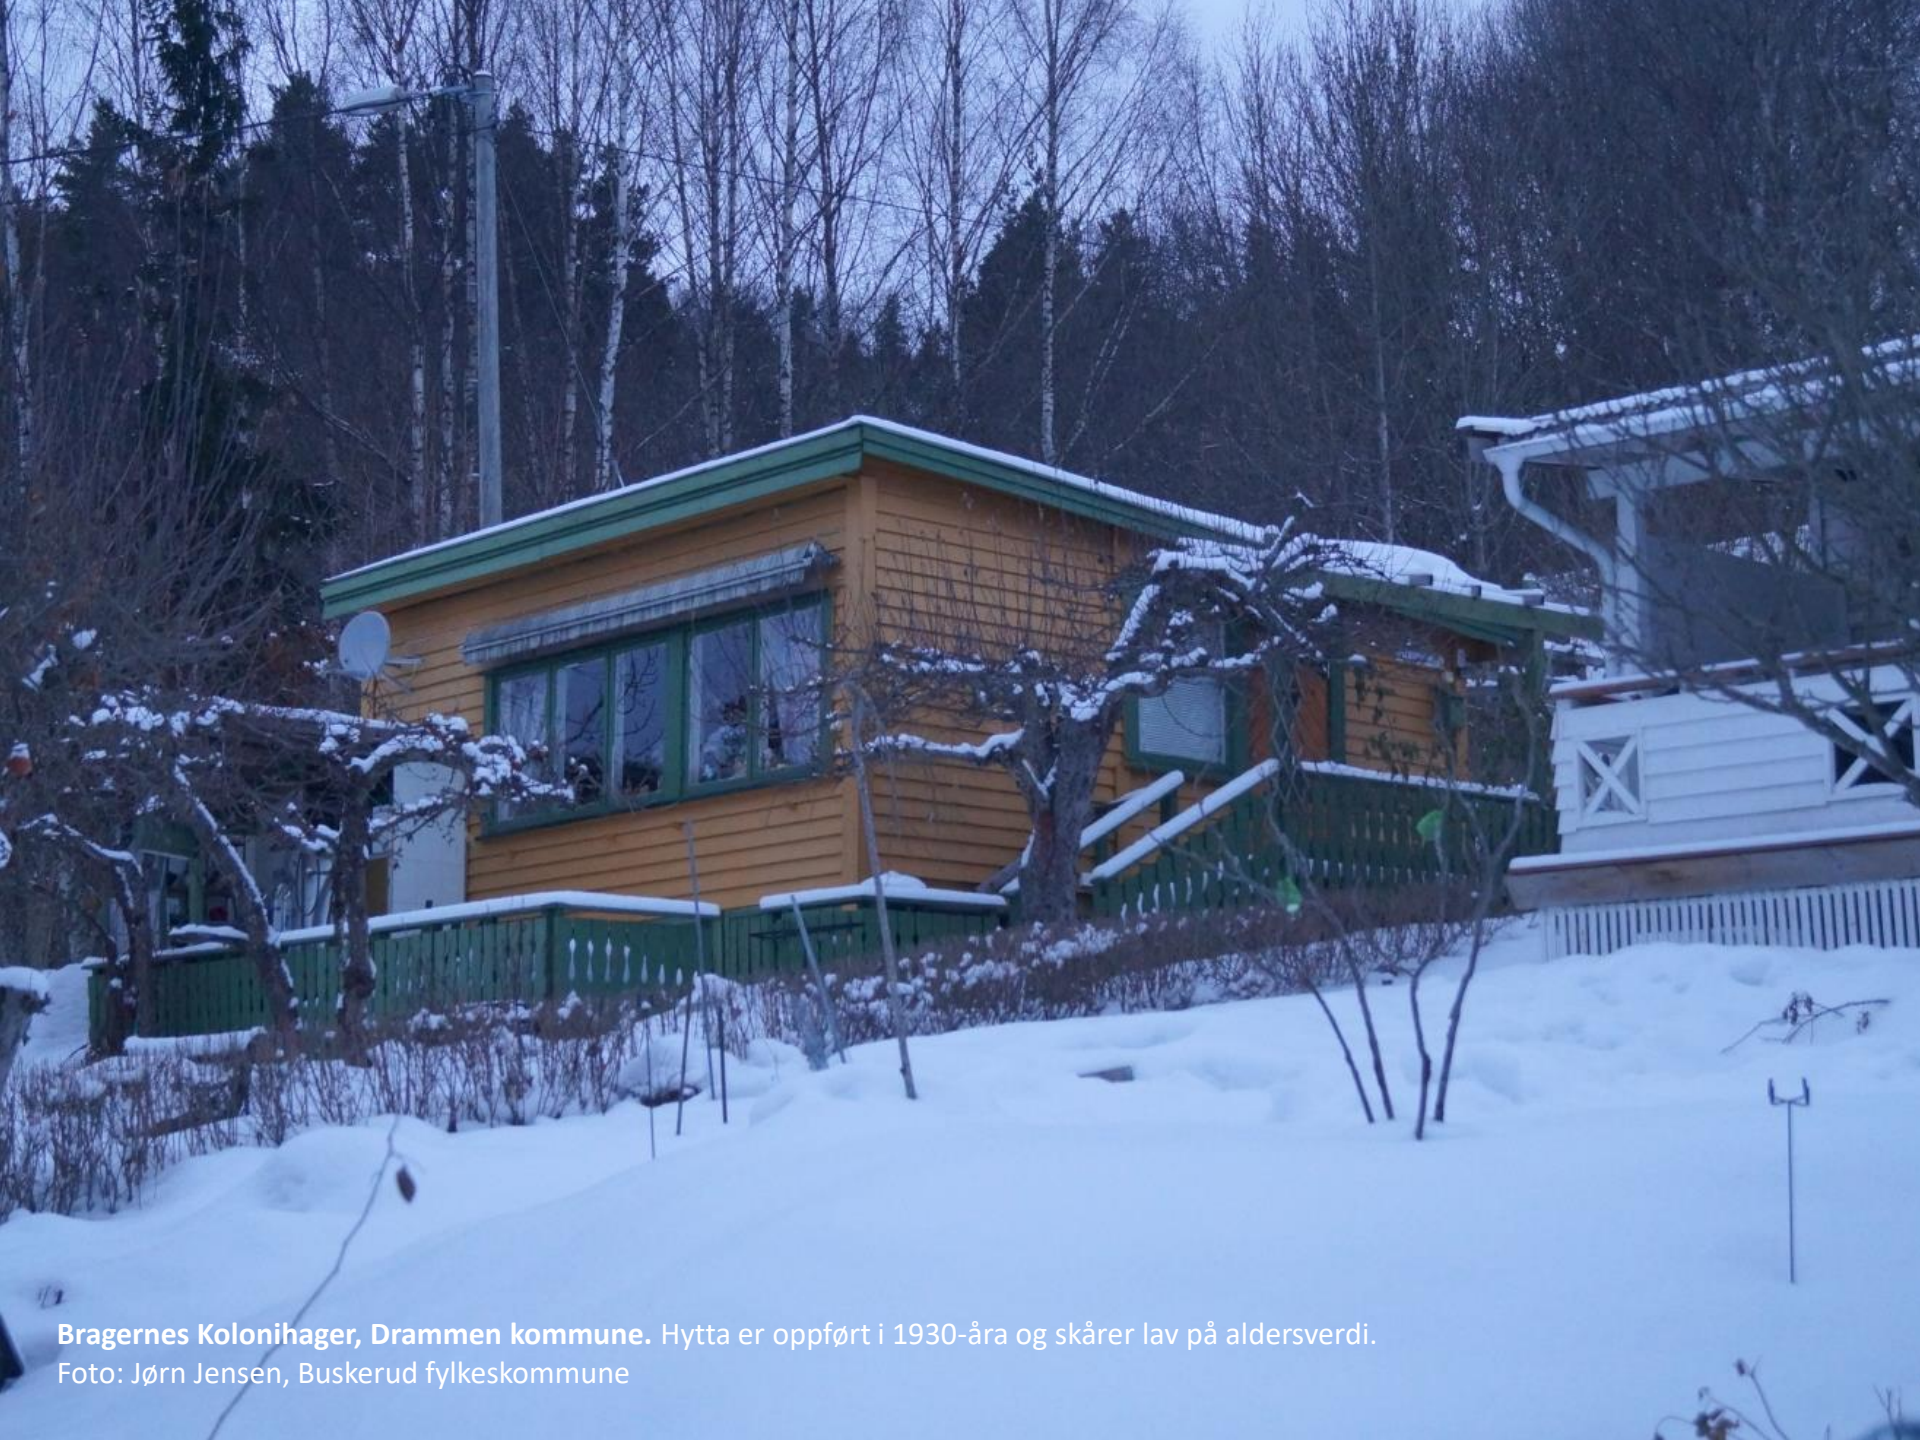
**Bragernes Kolonihager, Drammen kommune.** Hytta er oppført i 1930-åra og skårer lav på aldersverdi.  
Foto: Jørn Jensen, Buskerud fylkeskommune

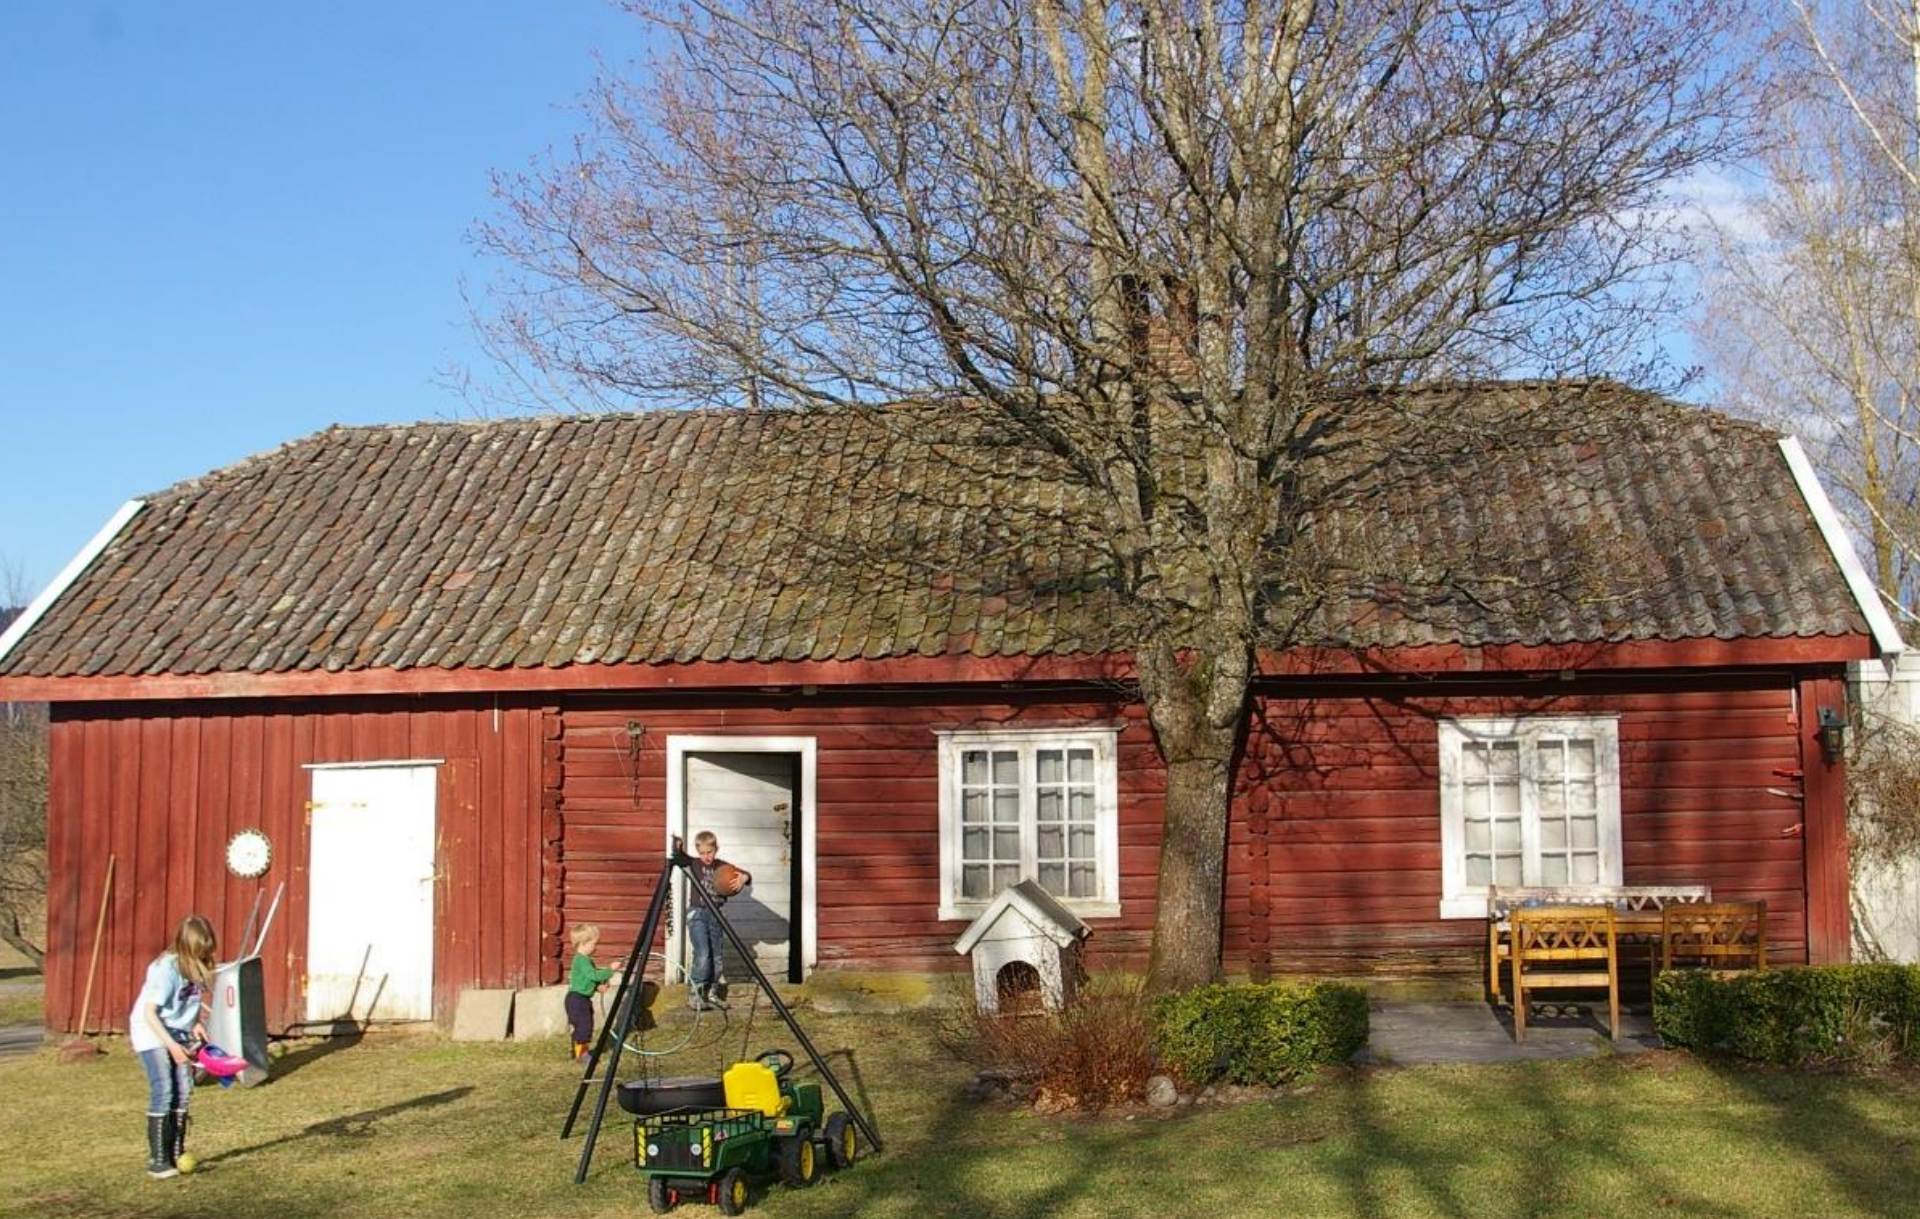
**Åby, Frogner, Lier kommune.** Bryggerhuset skårer høy på autentisitet. Bygningens hovedform og de alle fleste bygningsdelene er bevart.  
Foto: Jørn Jensen, Buskerud fylkeskommune

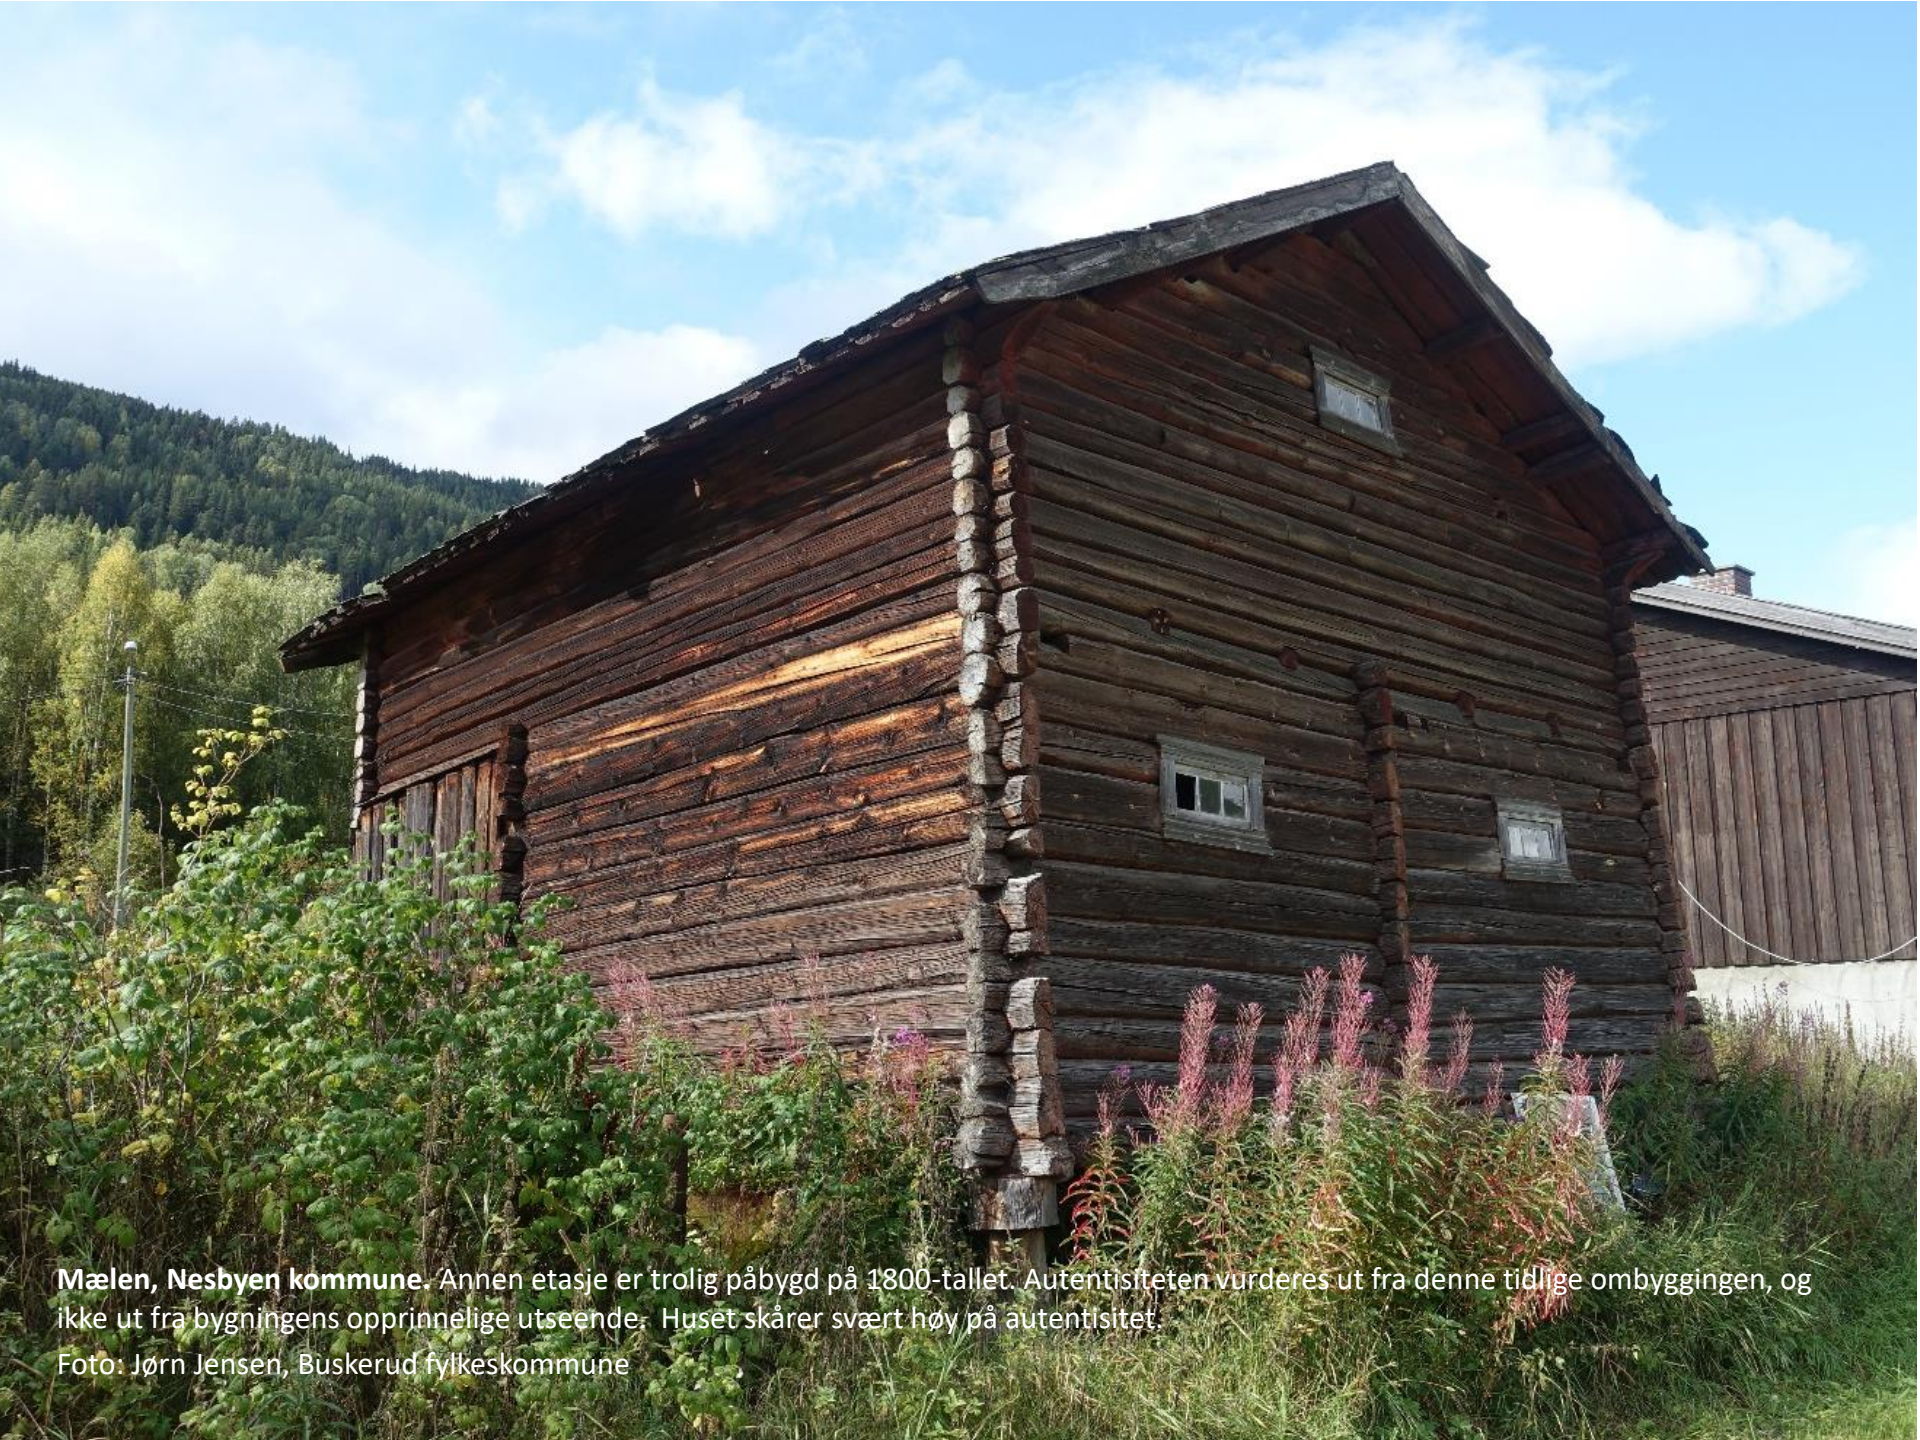
**Mælen, Nesbyen kommune.** Annen etasje er trolig påbygd på 1800-tallet. Autentisiteten vurderes ut fra denne tidlige ombyggingen, og ikke ut fra bygningens opprinnelige utseende. Huset skårer svært høy på autentisitet.

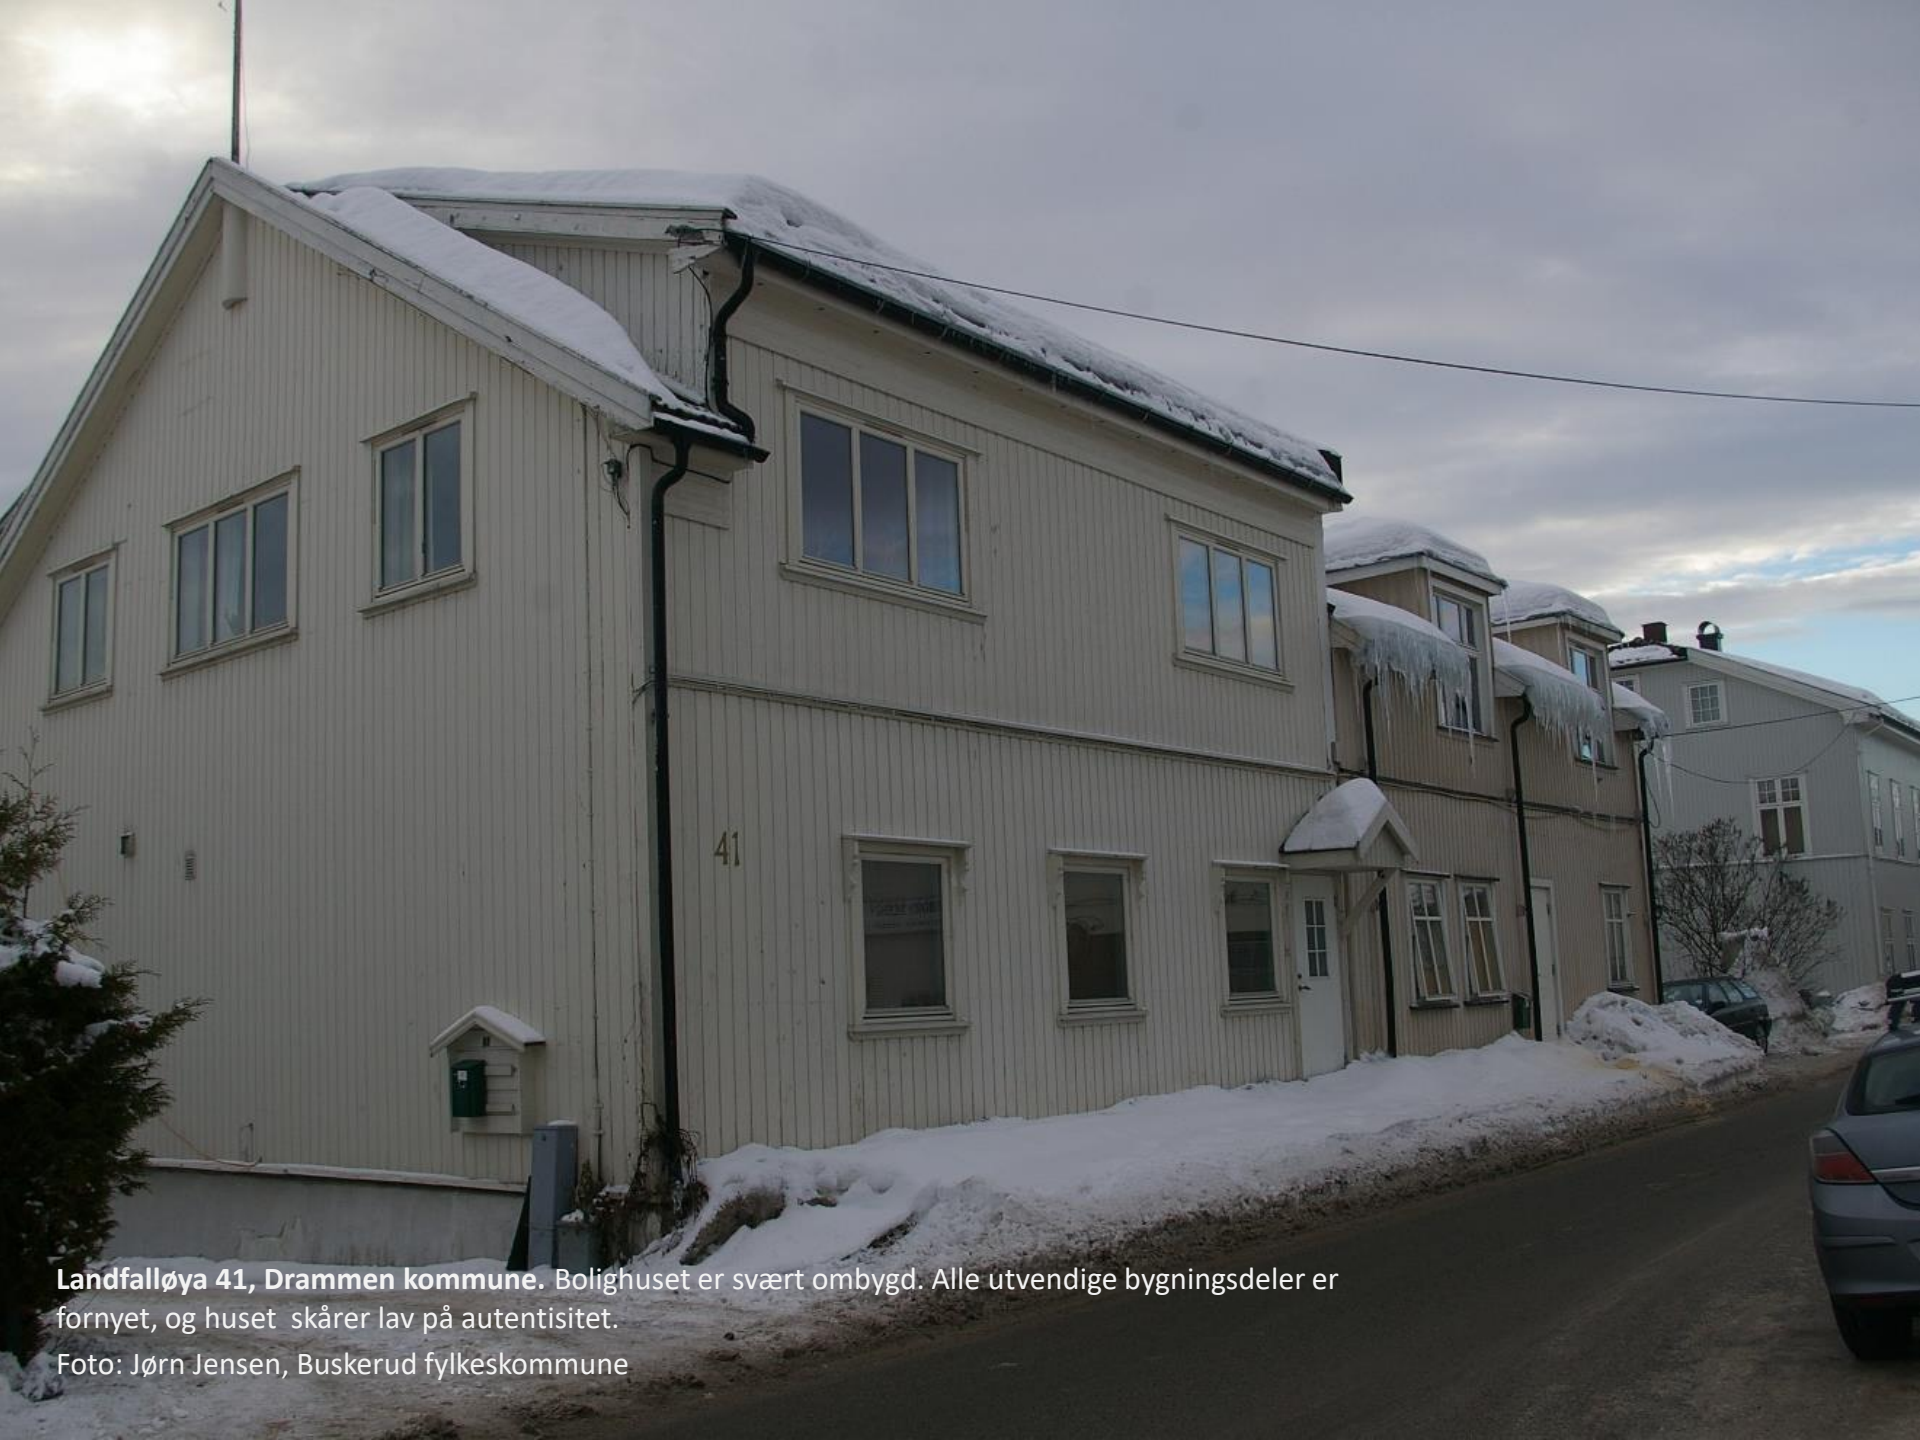
**Landfalløya 41, Drammen kommune.** Bolighuset er svært ombygd. Alle utvendige bygningsdeler er fornyet, og huset skærer lav på autenticitet.  
Foto: Jørn Jensen, Buskerud fylkeskommune

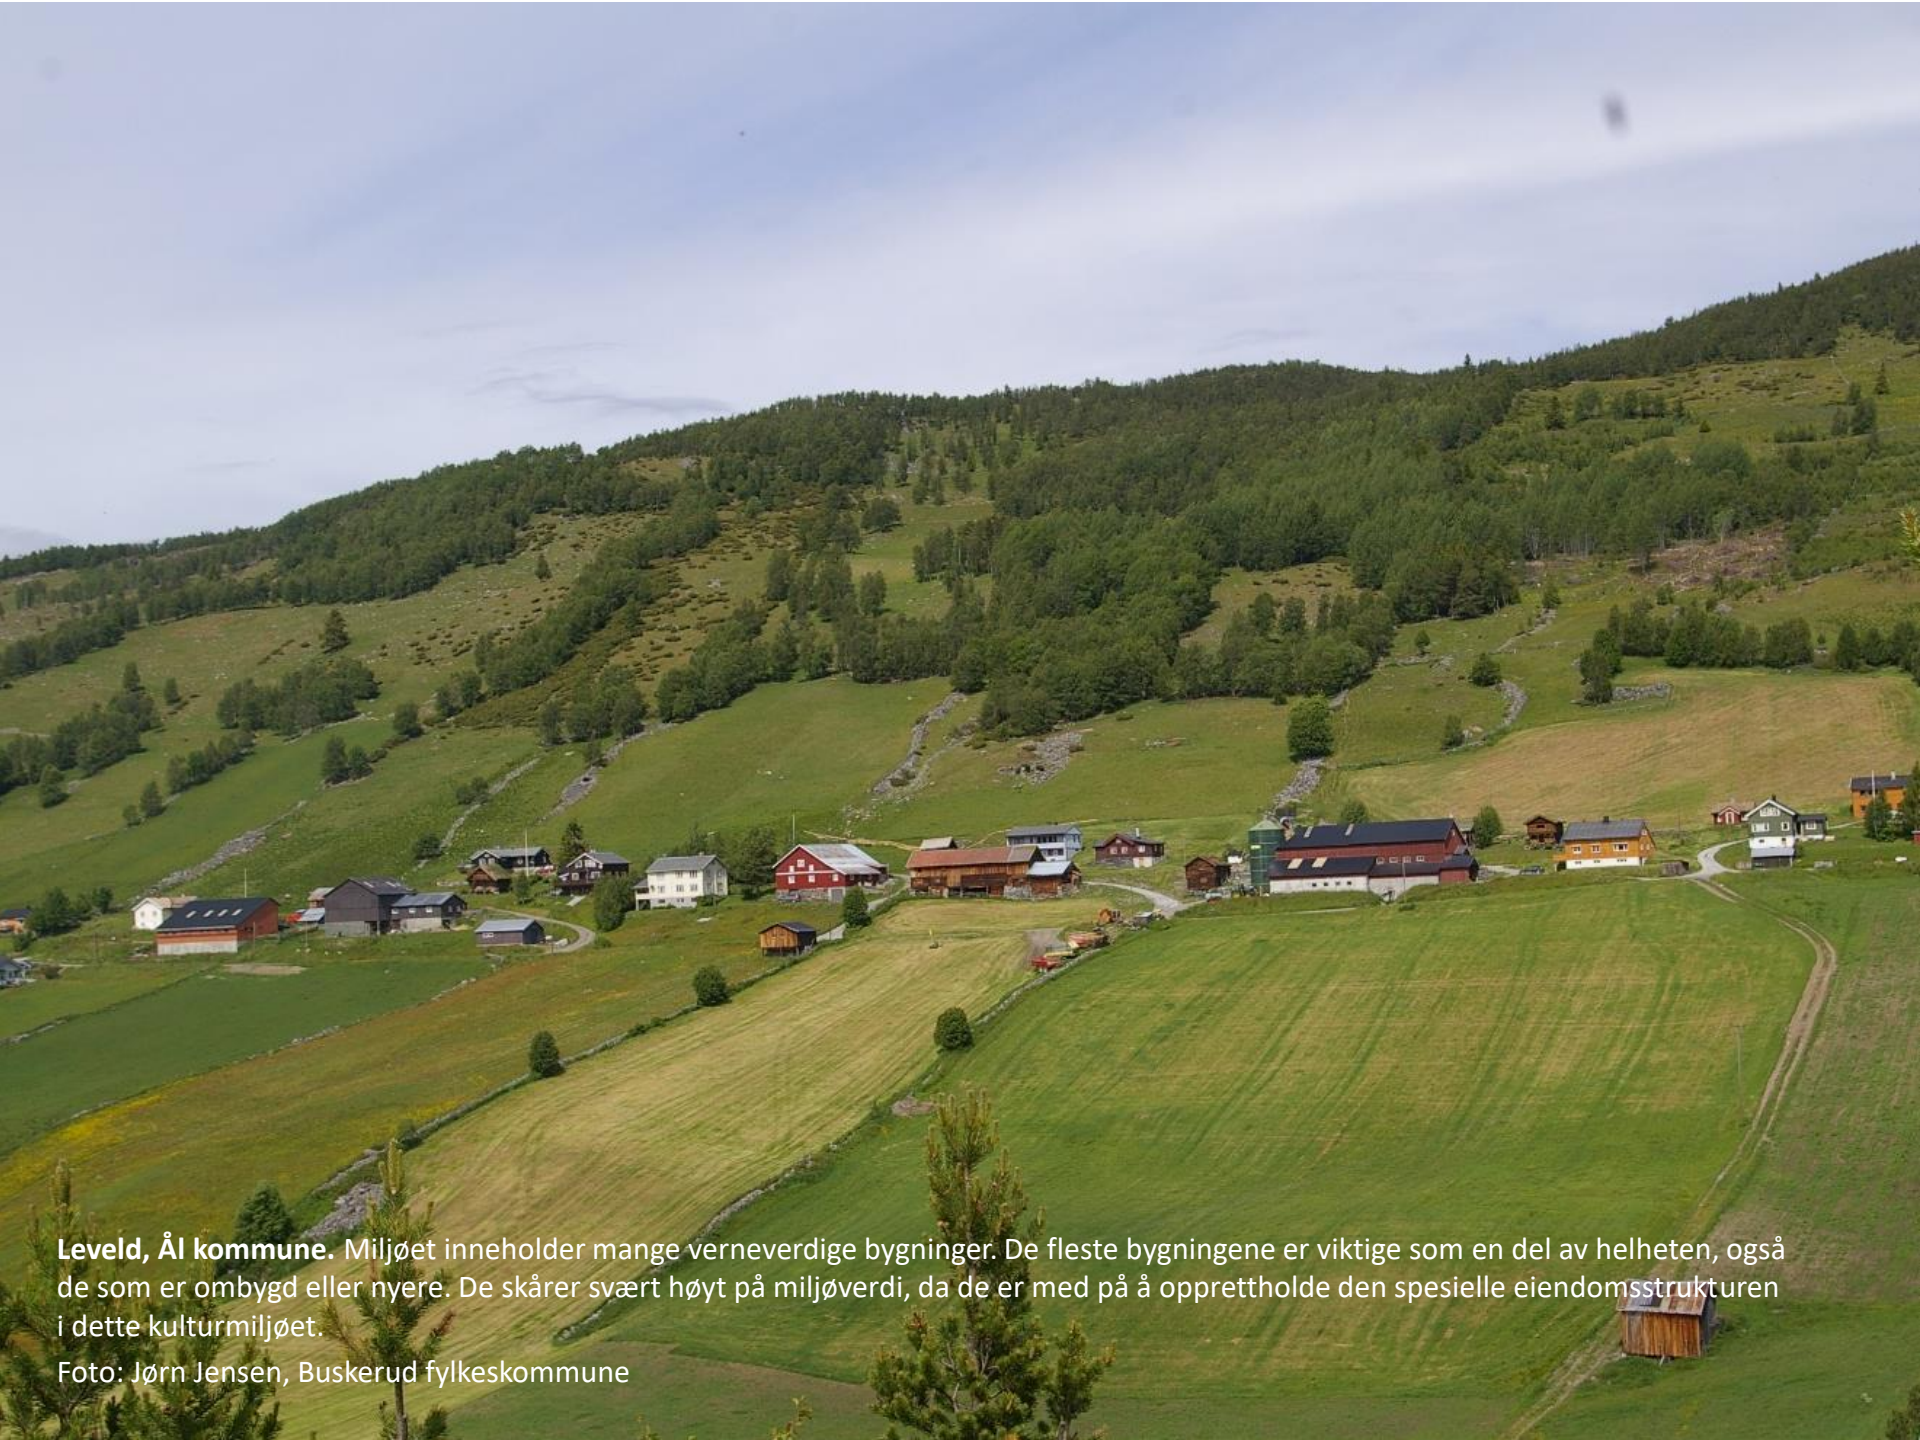
**Level, Ål kommune.** Miljøet inneholder mange verneverdige bygninger. De fleste bygningene er viktige som en del av helheten, også de som er ombygd eller nyere. De skårer svært høyt på miljøverdi, da de er med på å opprettholde den spesielle eiendomsstrukturen i dette kulturmiljøet.

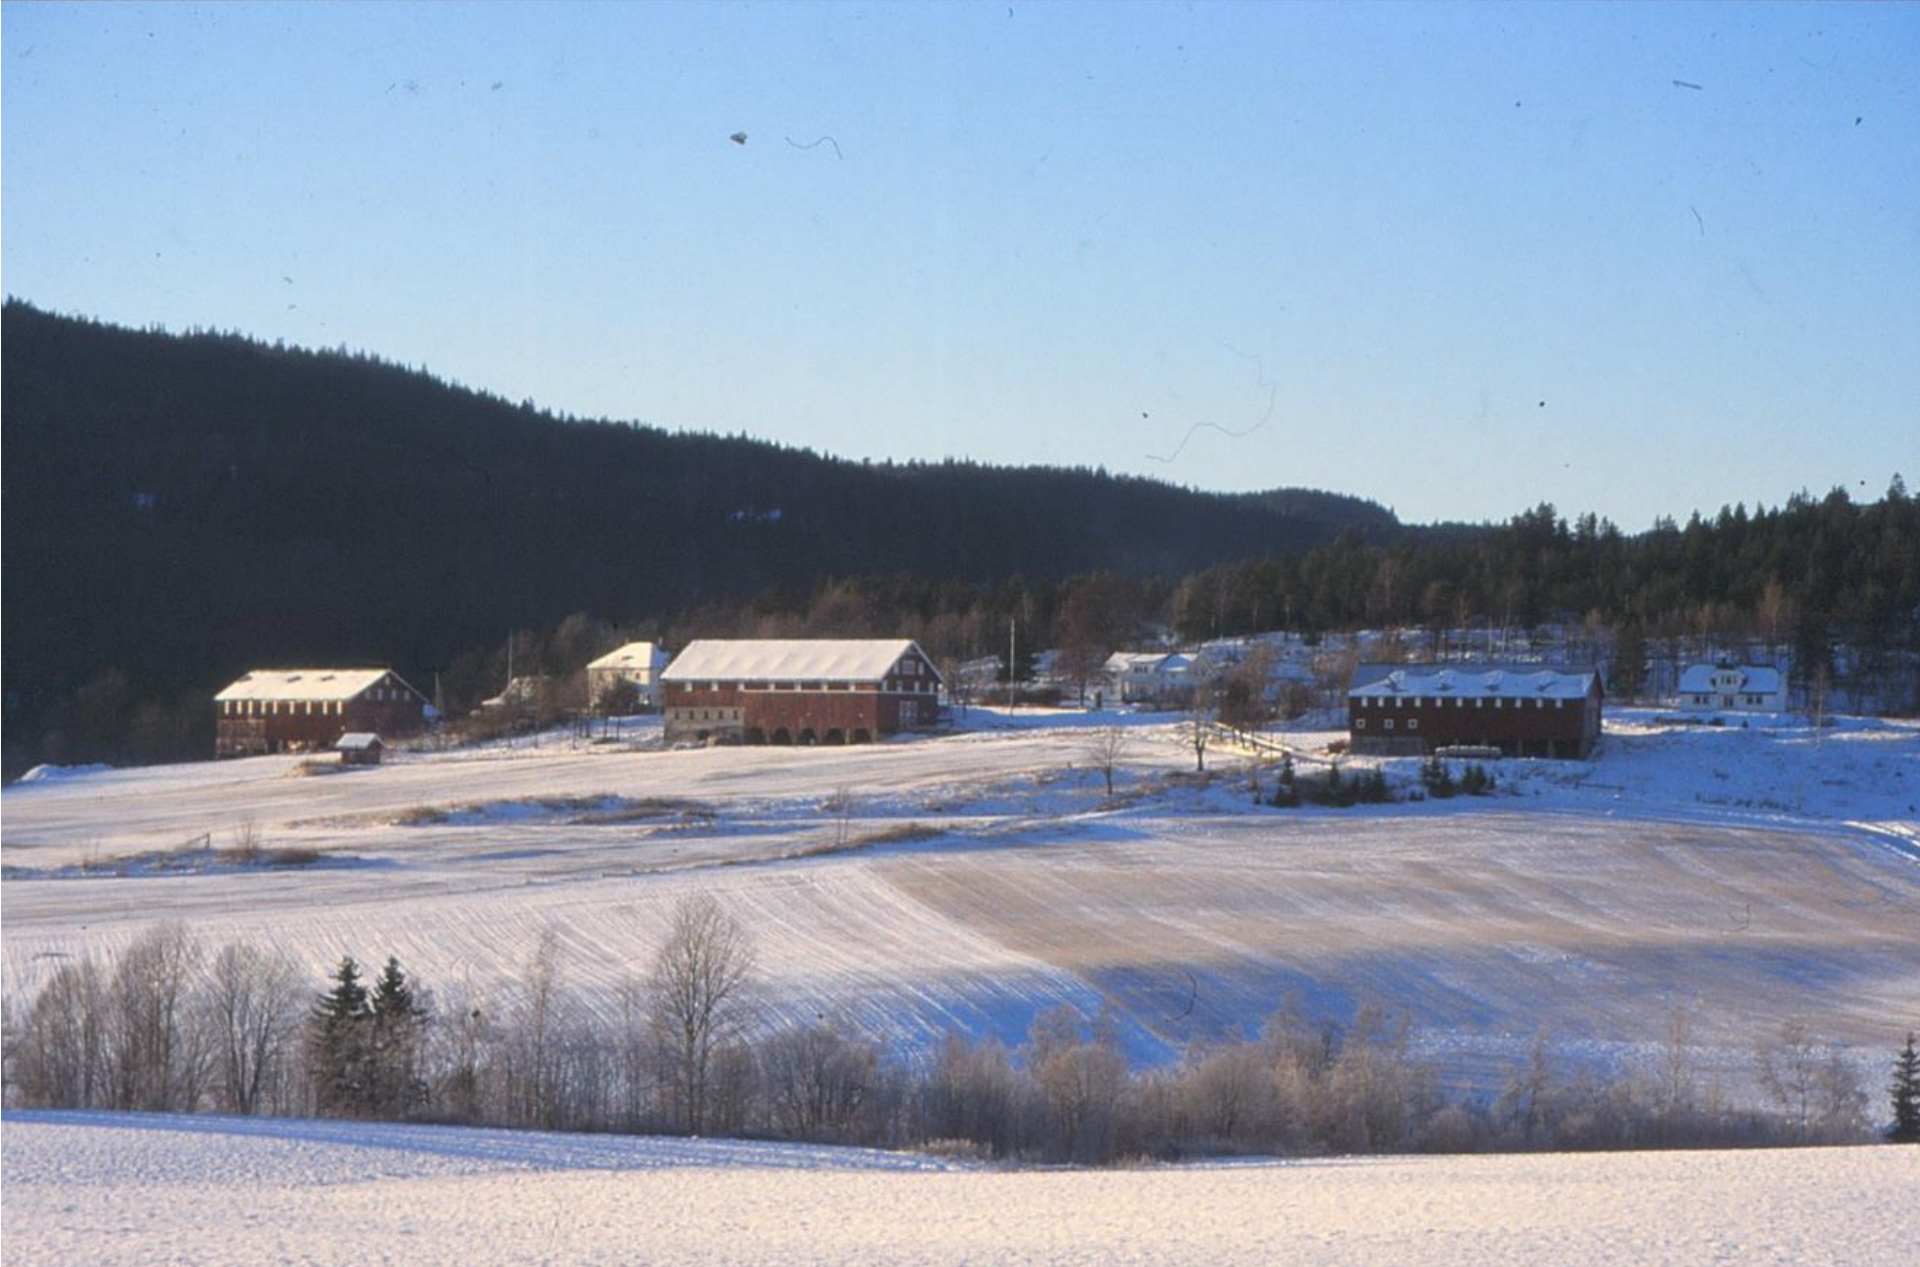
**Borge-gårdene, Skoger, Drammen kommune.** Hvert tun utgjør et lite kulturmiljø, og inngår i et større kulturmiljø som omfatter alle de tre tuna og innmarka rundt. Hvert enkelt hus skårer derfor høyt på miljøverdi.

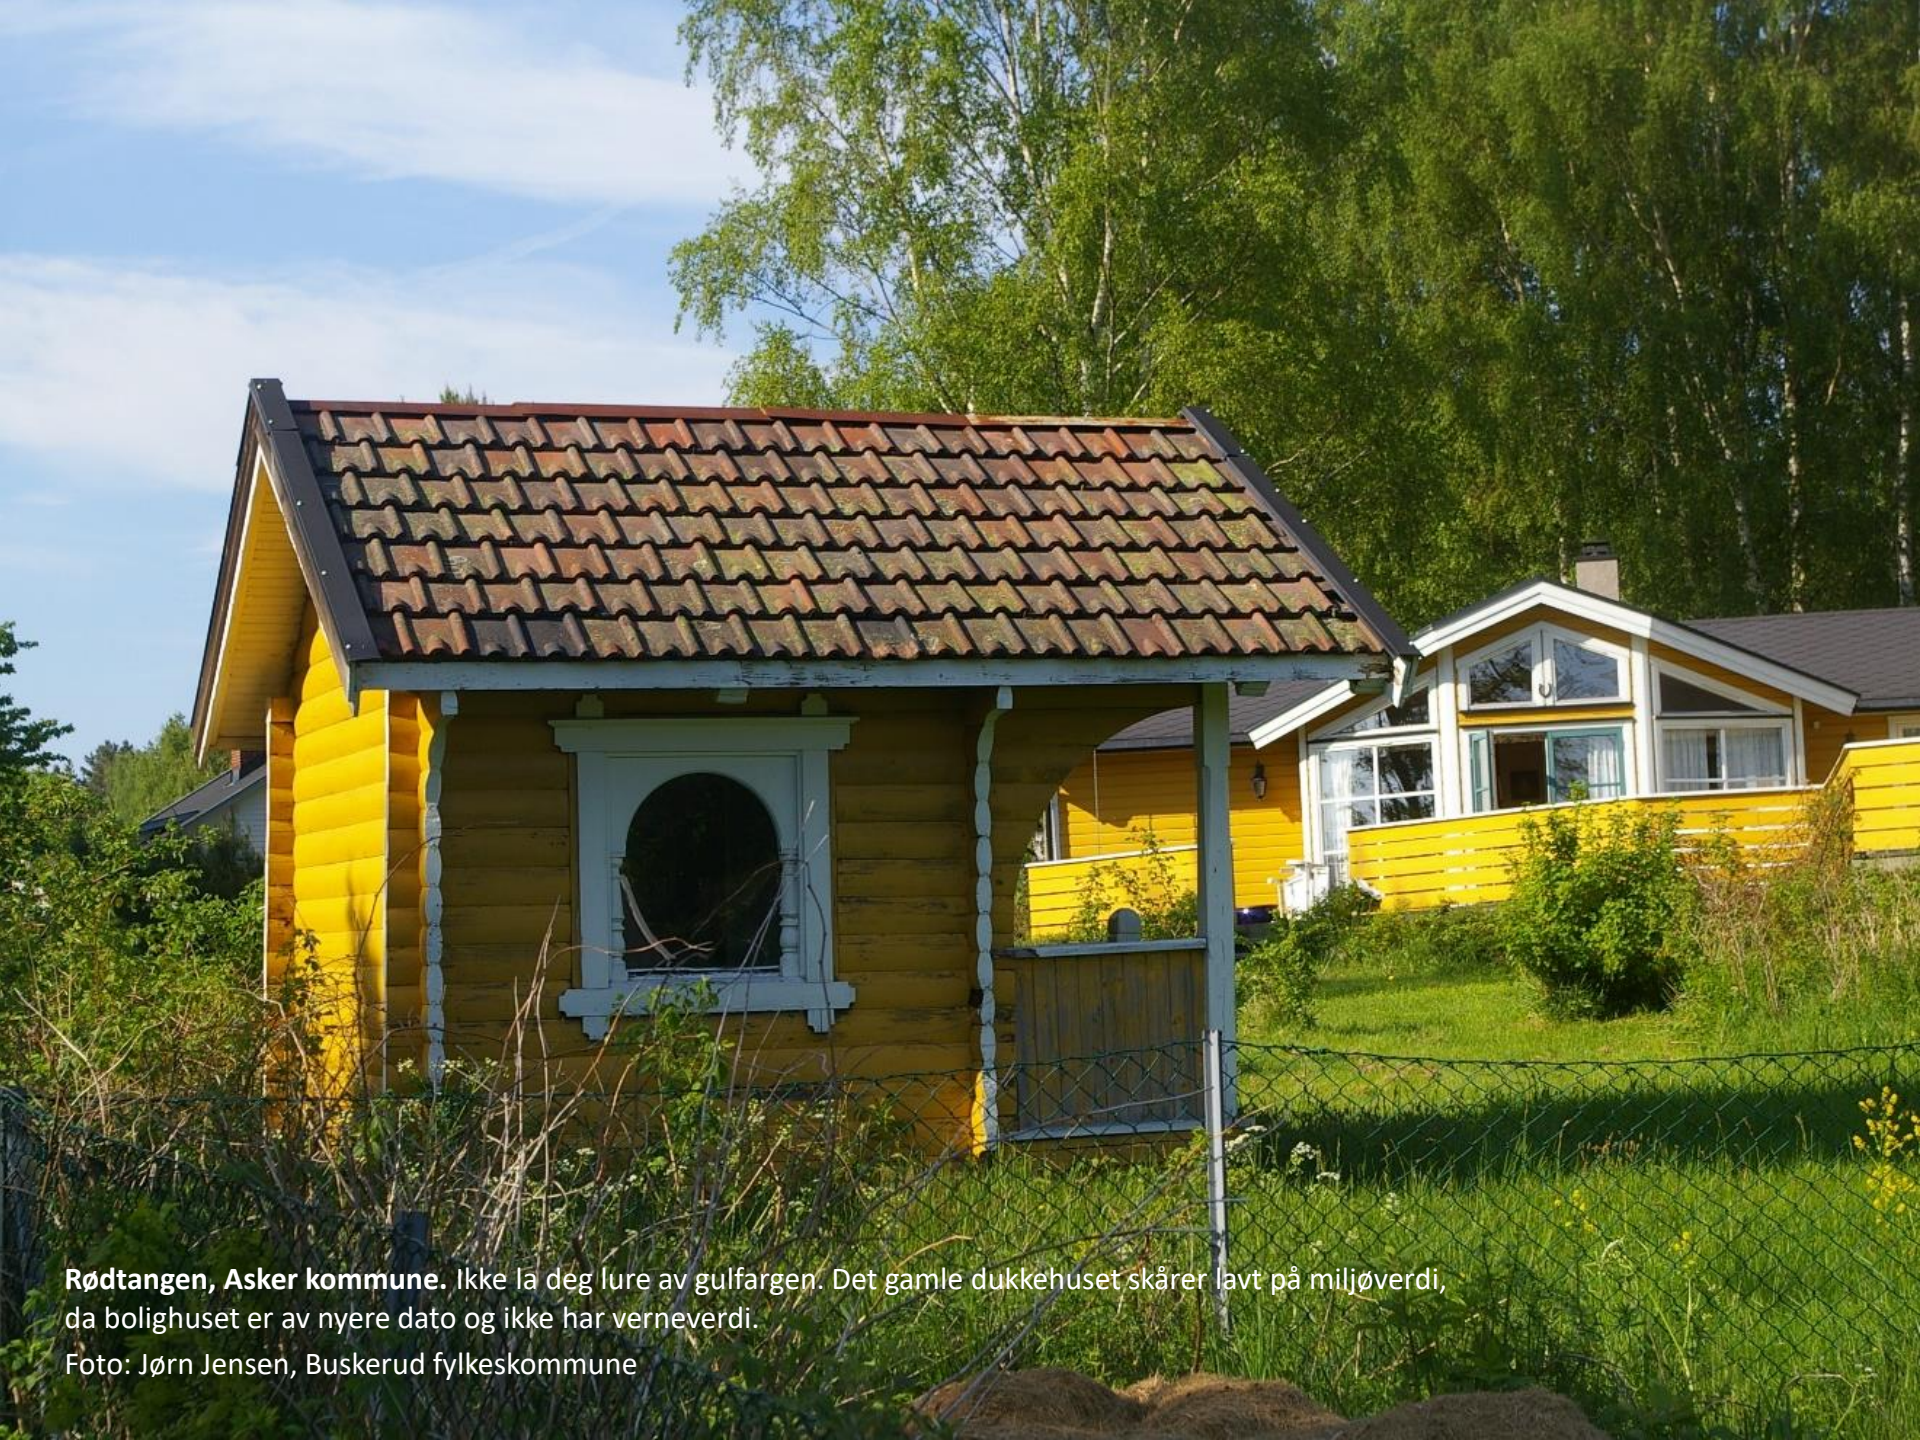
**Rødtangen, Asker kommune.** Ikke la deg lure av gulfargen. Det gamle dukkehuset skårer lavt på miljøverdi, da bolighuset er av nyere dato og ikke har verneverdi.

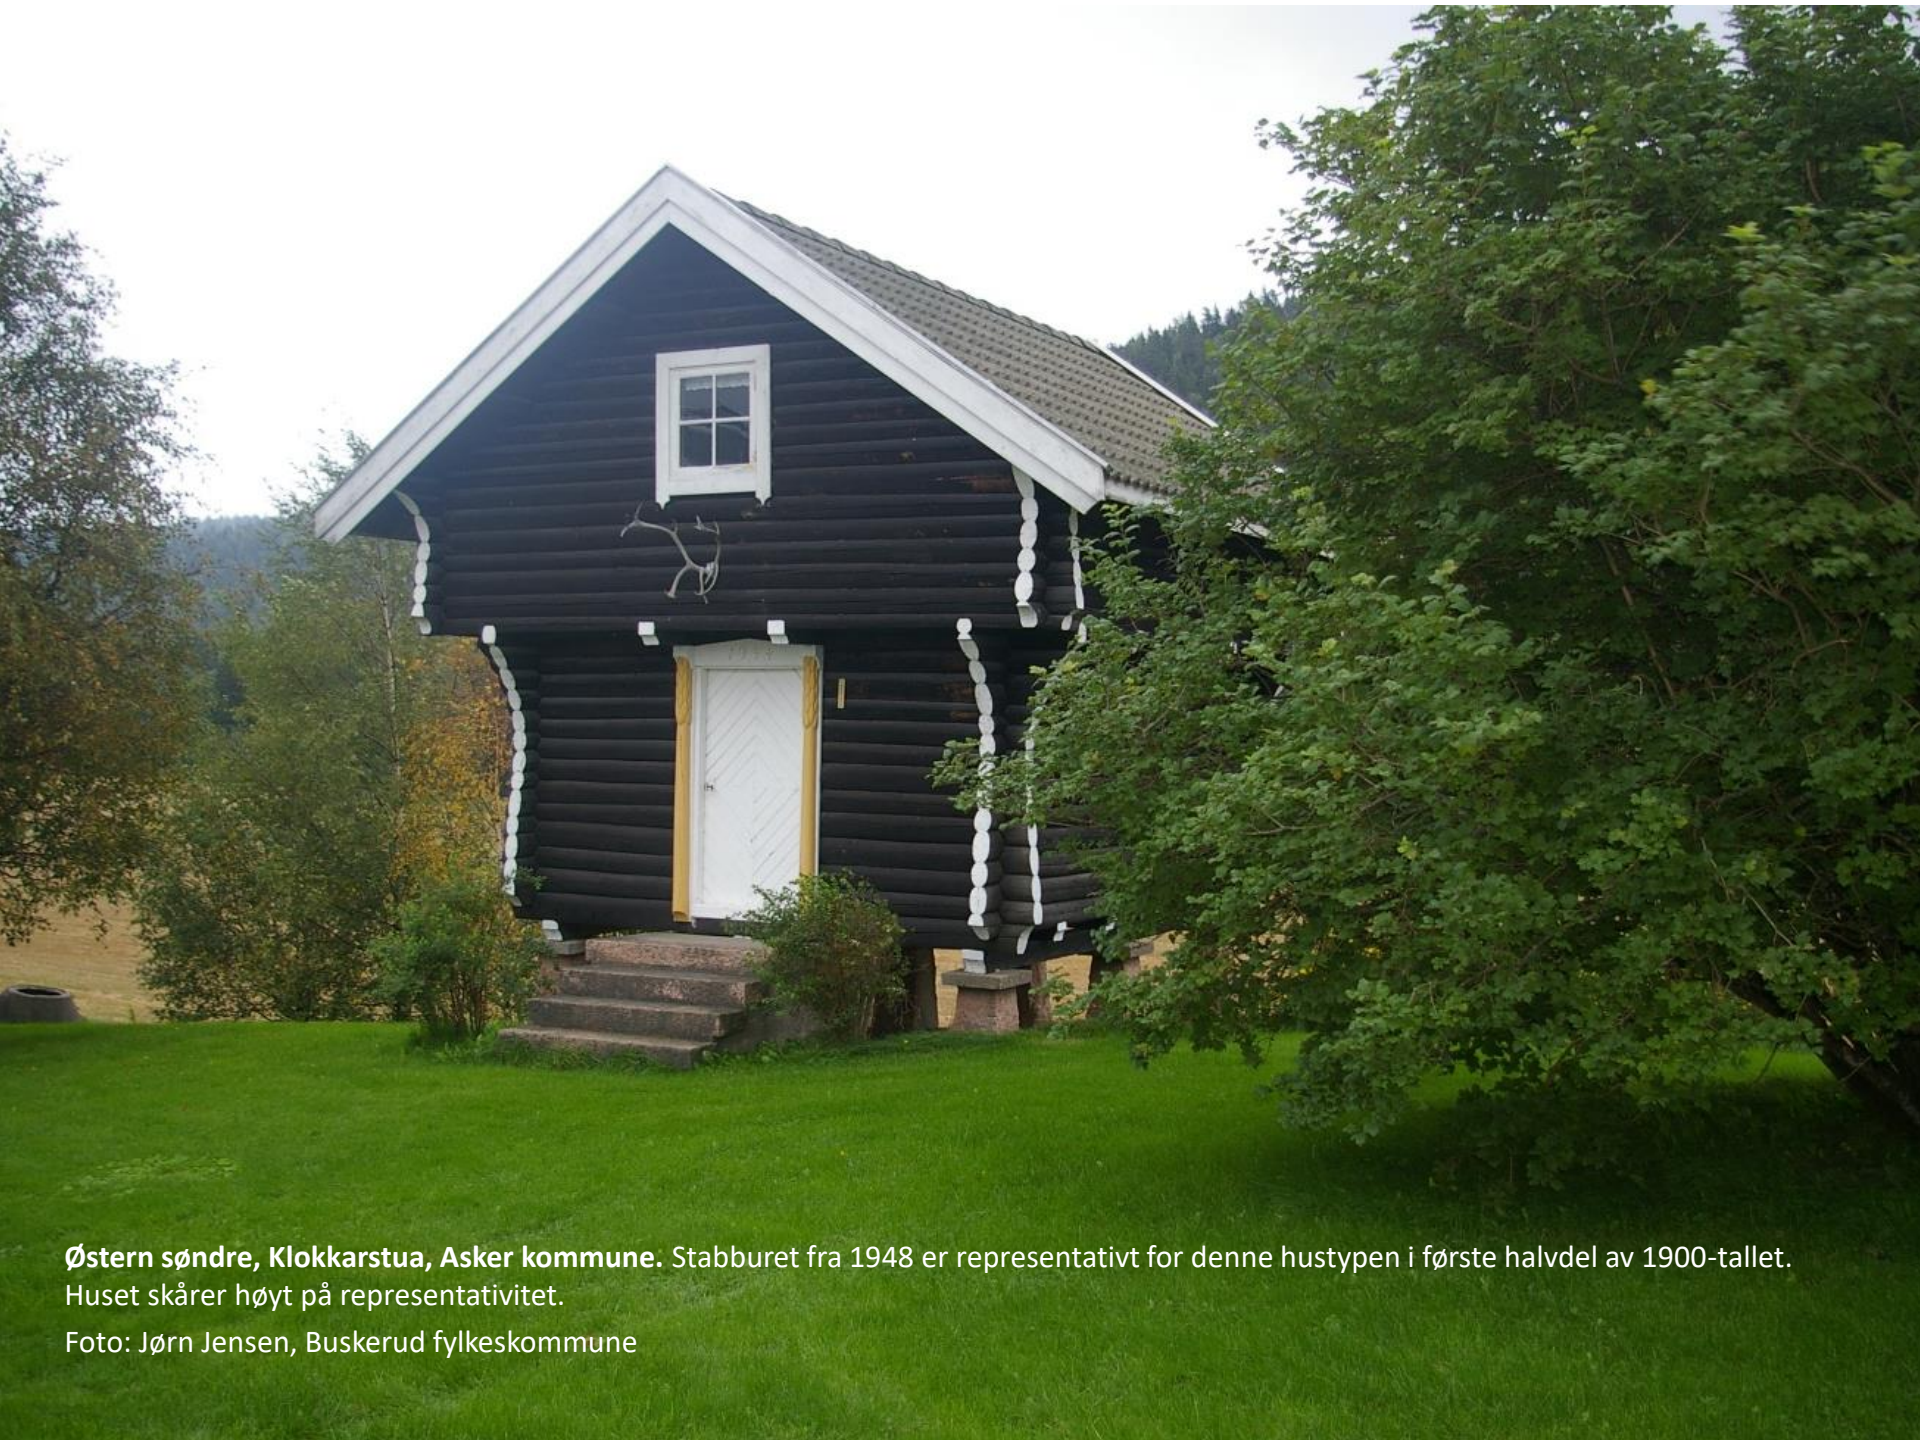
**Østern søndre, Klokkarstua, Asker kommune.** Stabburet fra 1948 er representativt for denne hustypen i første halvdel av 1900-tallet. Huset skårer høyt på representativitet.
