Veileder

# Verdivurdering av hus

# Vurdering av verneverdi

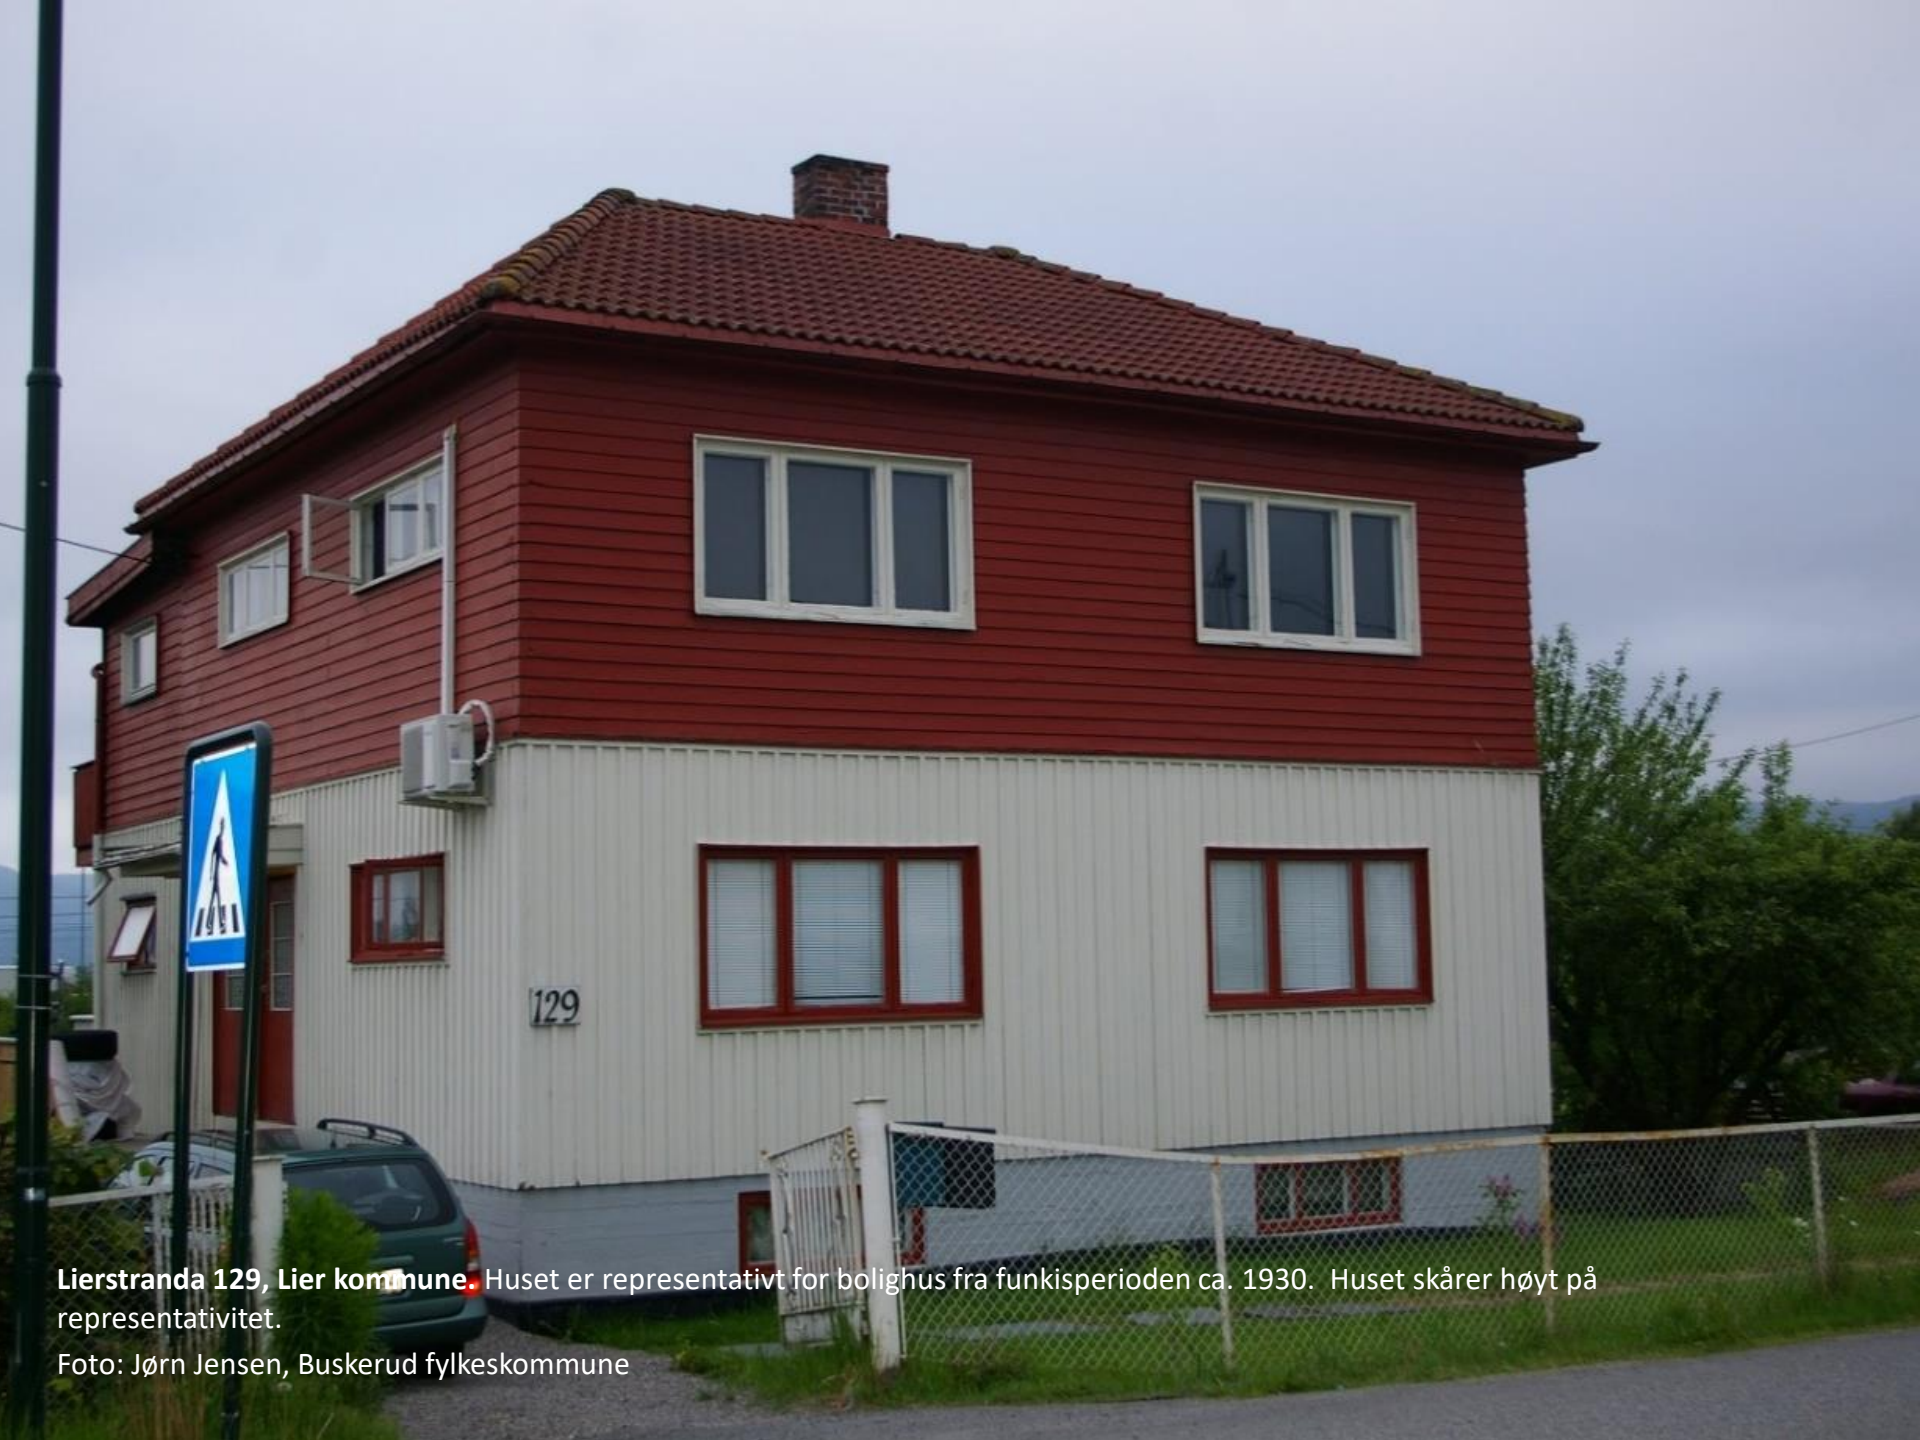
**Lierstranda 129, Lier kommune.** Huset er representativt for bolighus fra funkisperioden ca. 1930. Huset skårer høyt på representativitet.

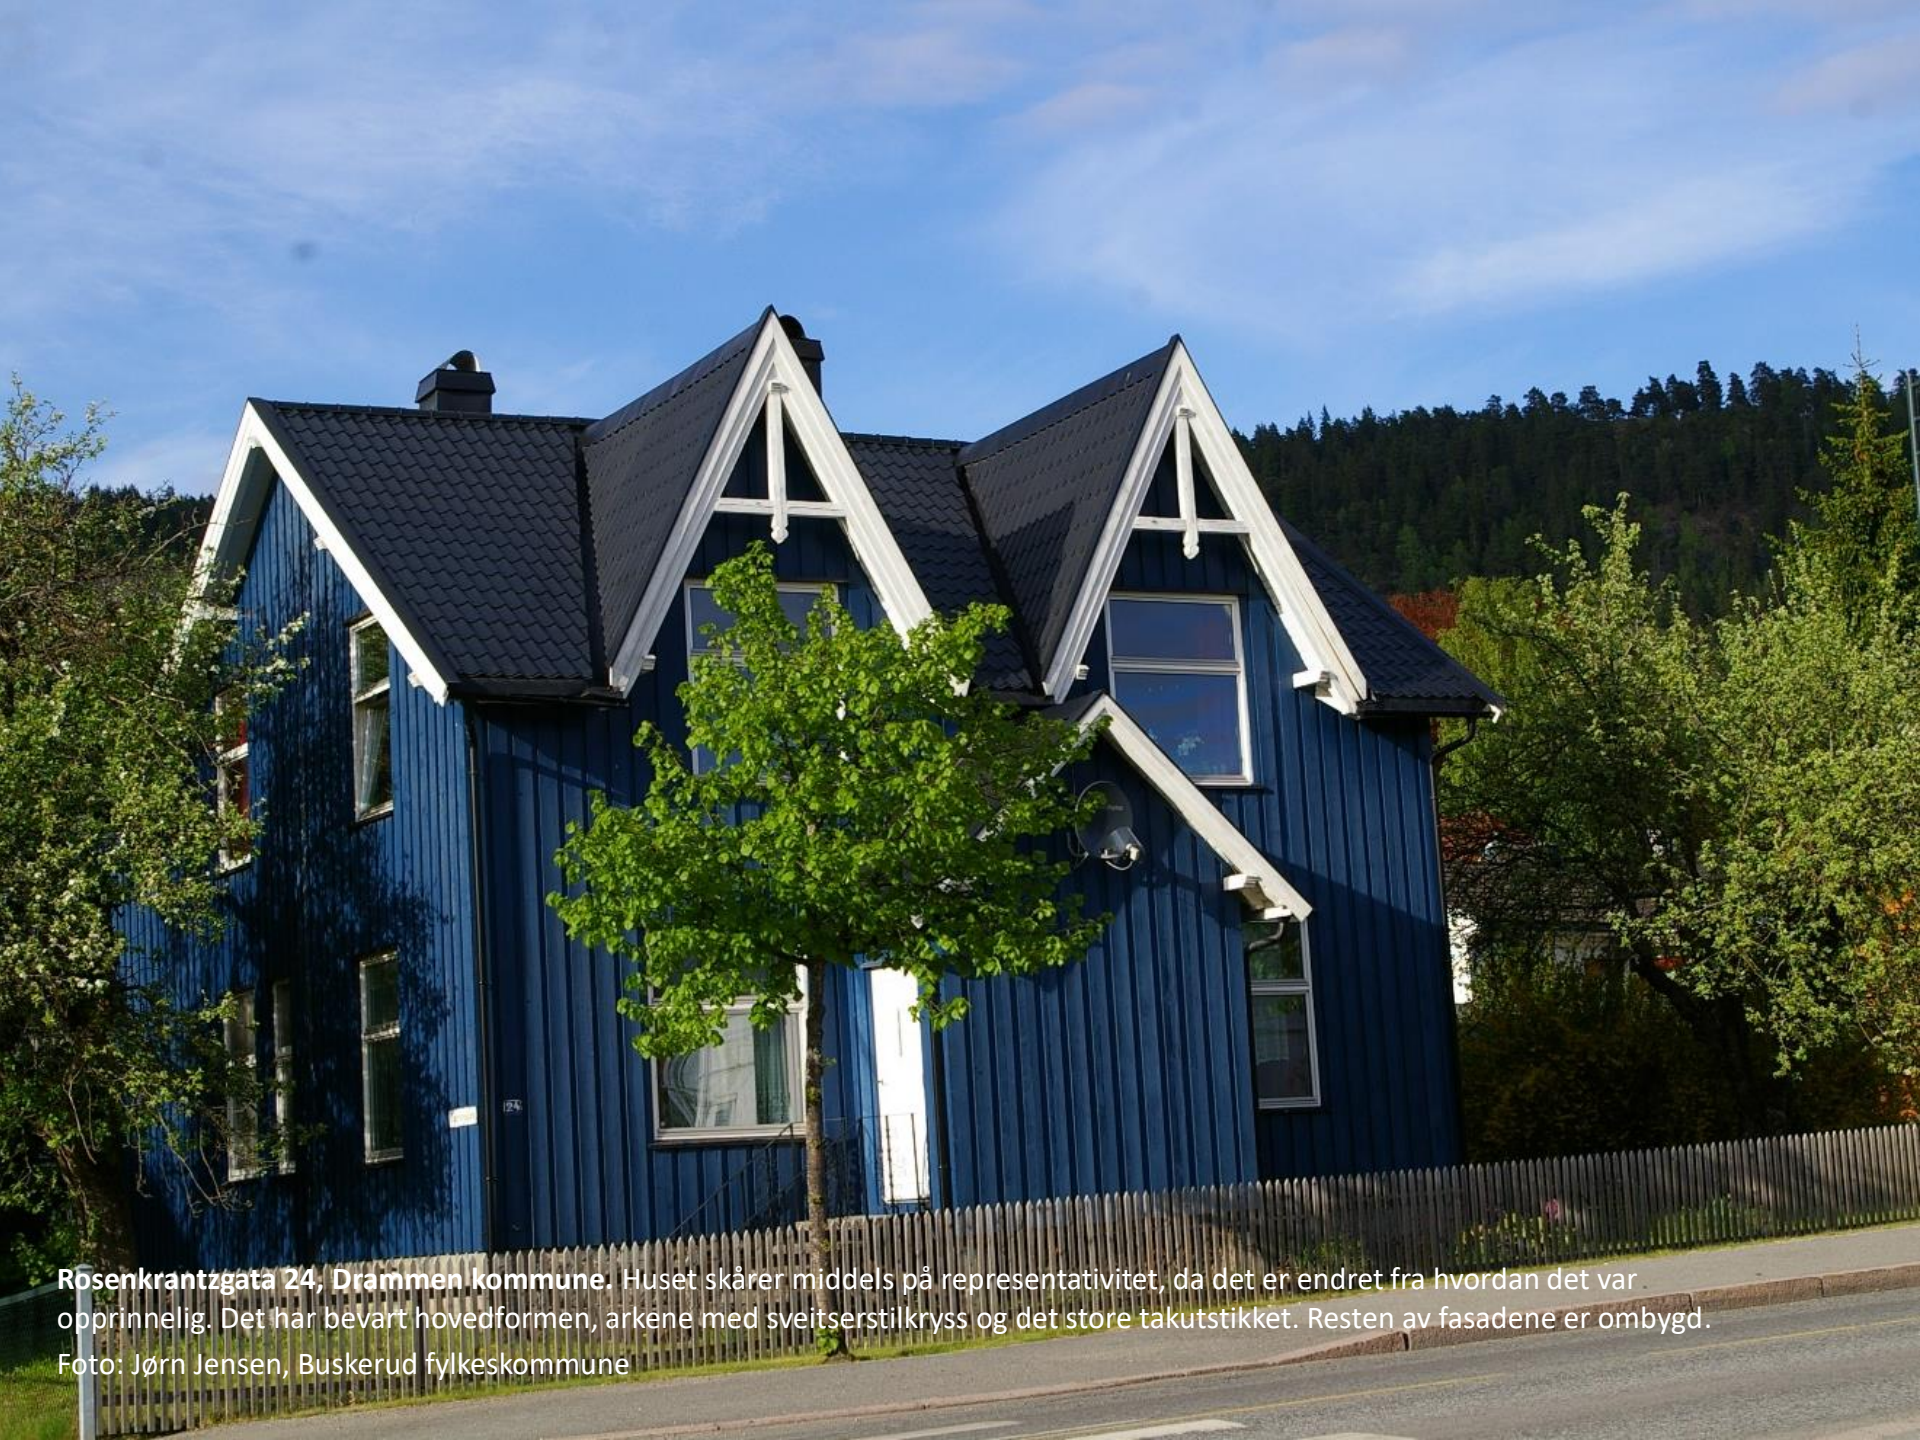
**Rosenkrantzgata 24, Drammen kommune.** Huset skårer middels på representativitet, da det er endret fra hvordan det var opprinnelig. Det har bevart hovedformen, arkene med sveitserstilkryss og det store takutstikket. Resten av fasadene er ombygd.  
Foto: Jørn Jensen, Buskerud fylkeskommune

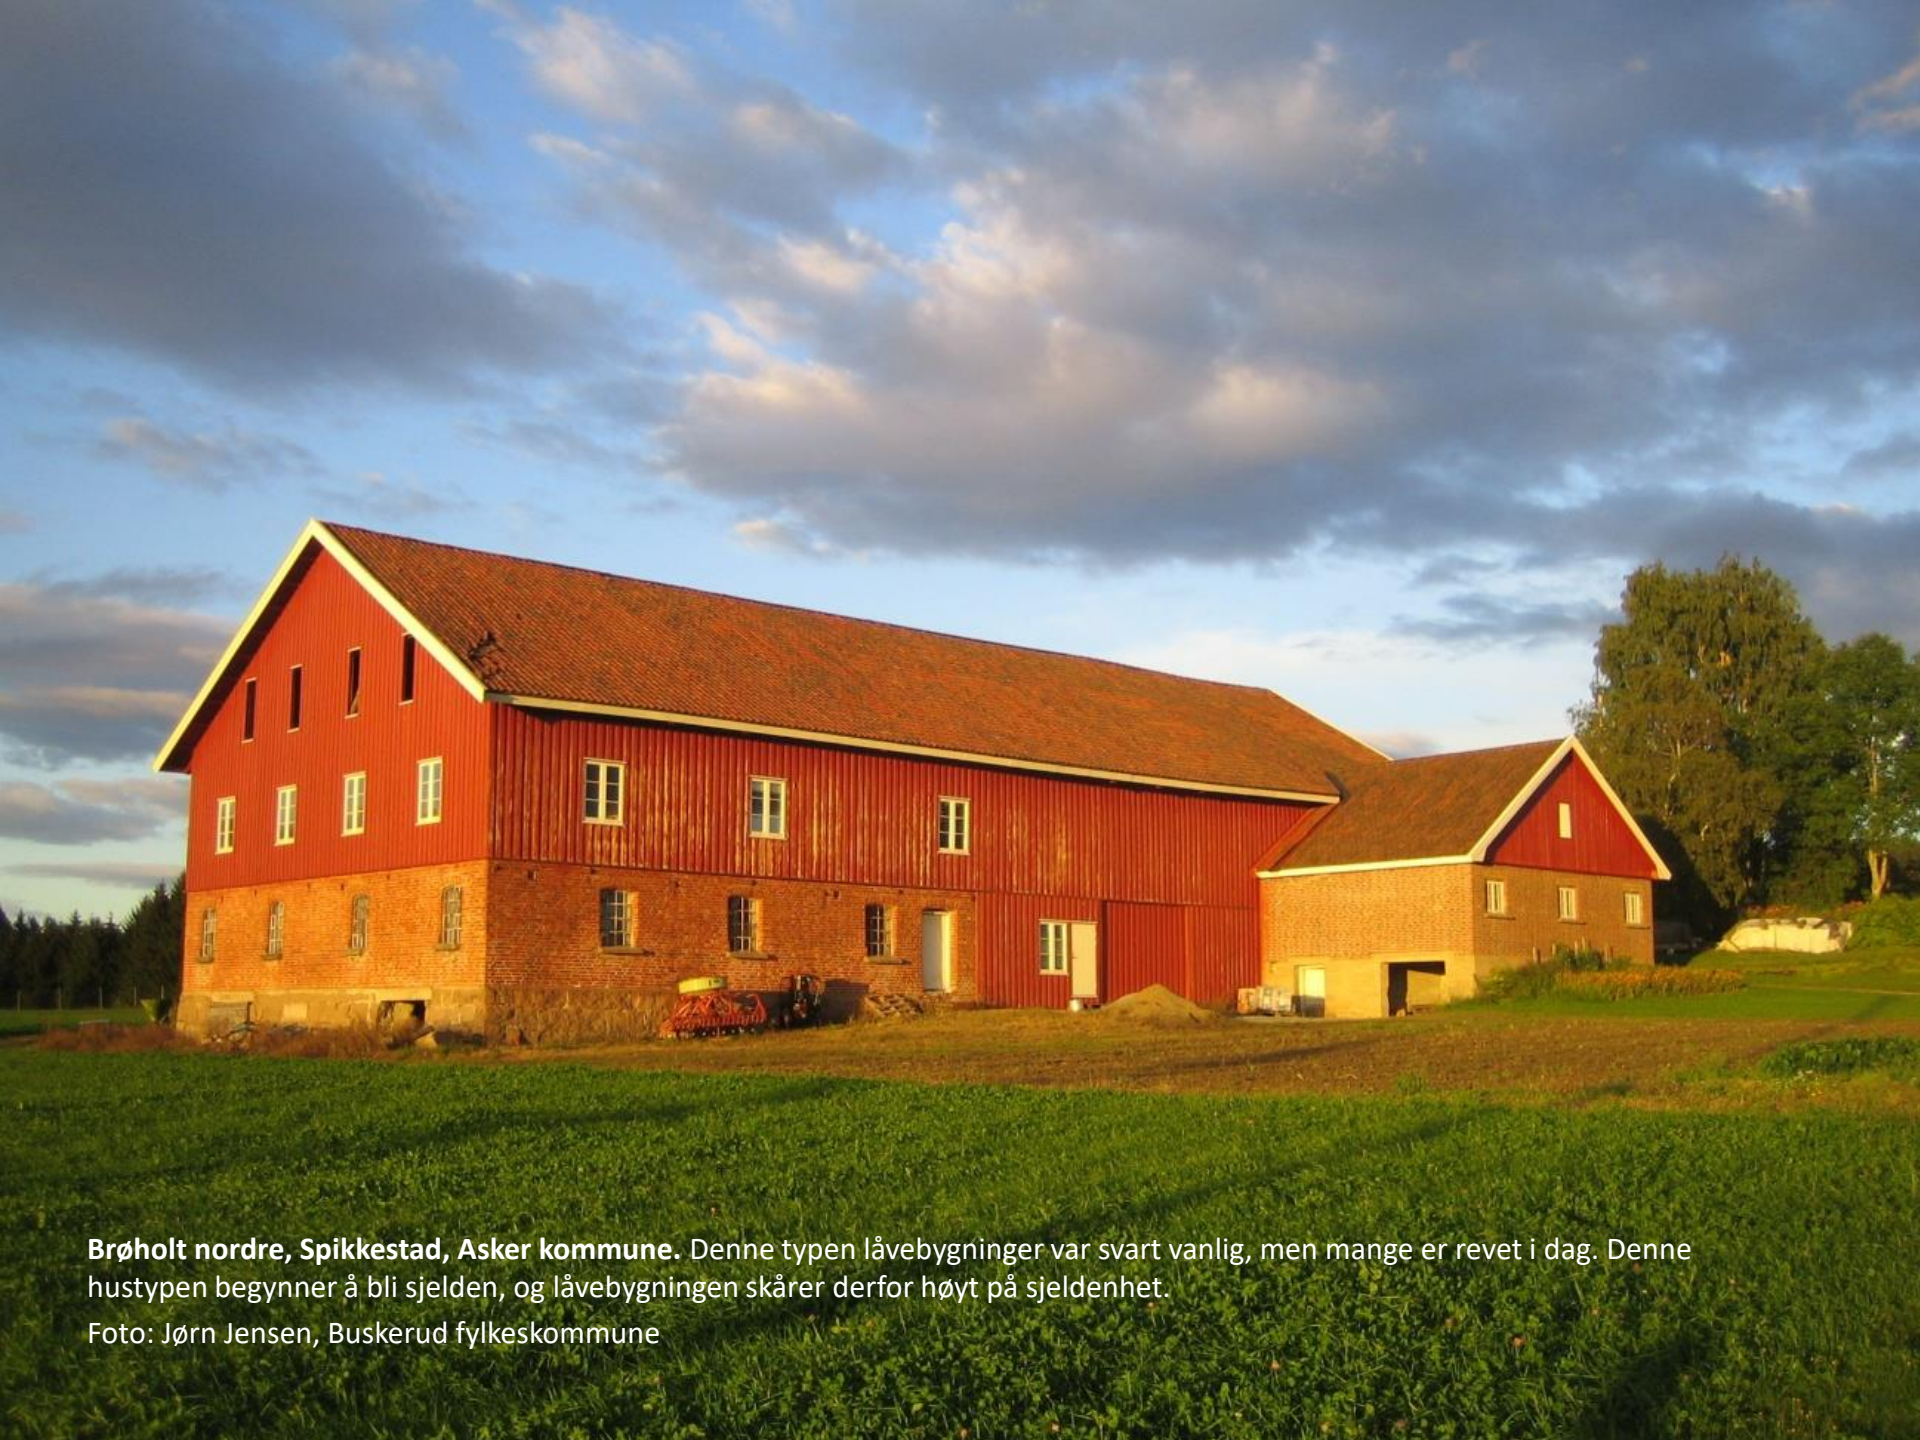
**Brøholt nordre, Spikkestad, Asker kommune.** Denne typen låvebygninger var svært vanlig, men mange er revet i dag. Denne hustypen begynner å bli sjelden, og låvebygningen skårer derfor høyt på sjeldenhet.

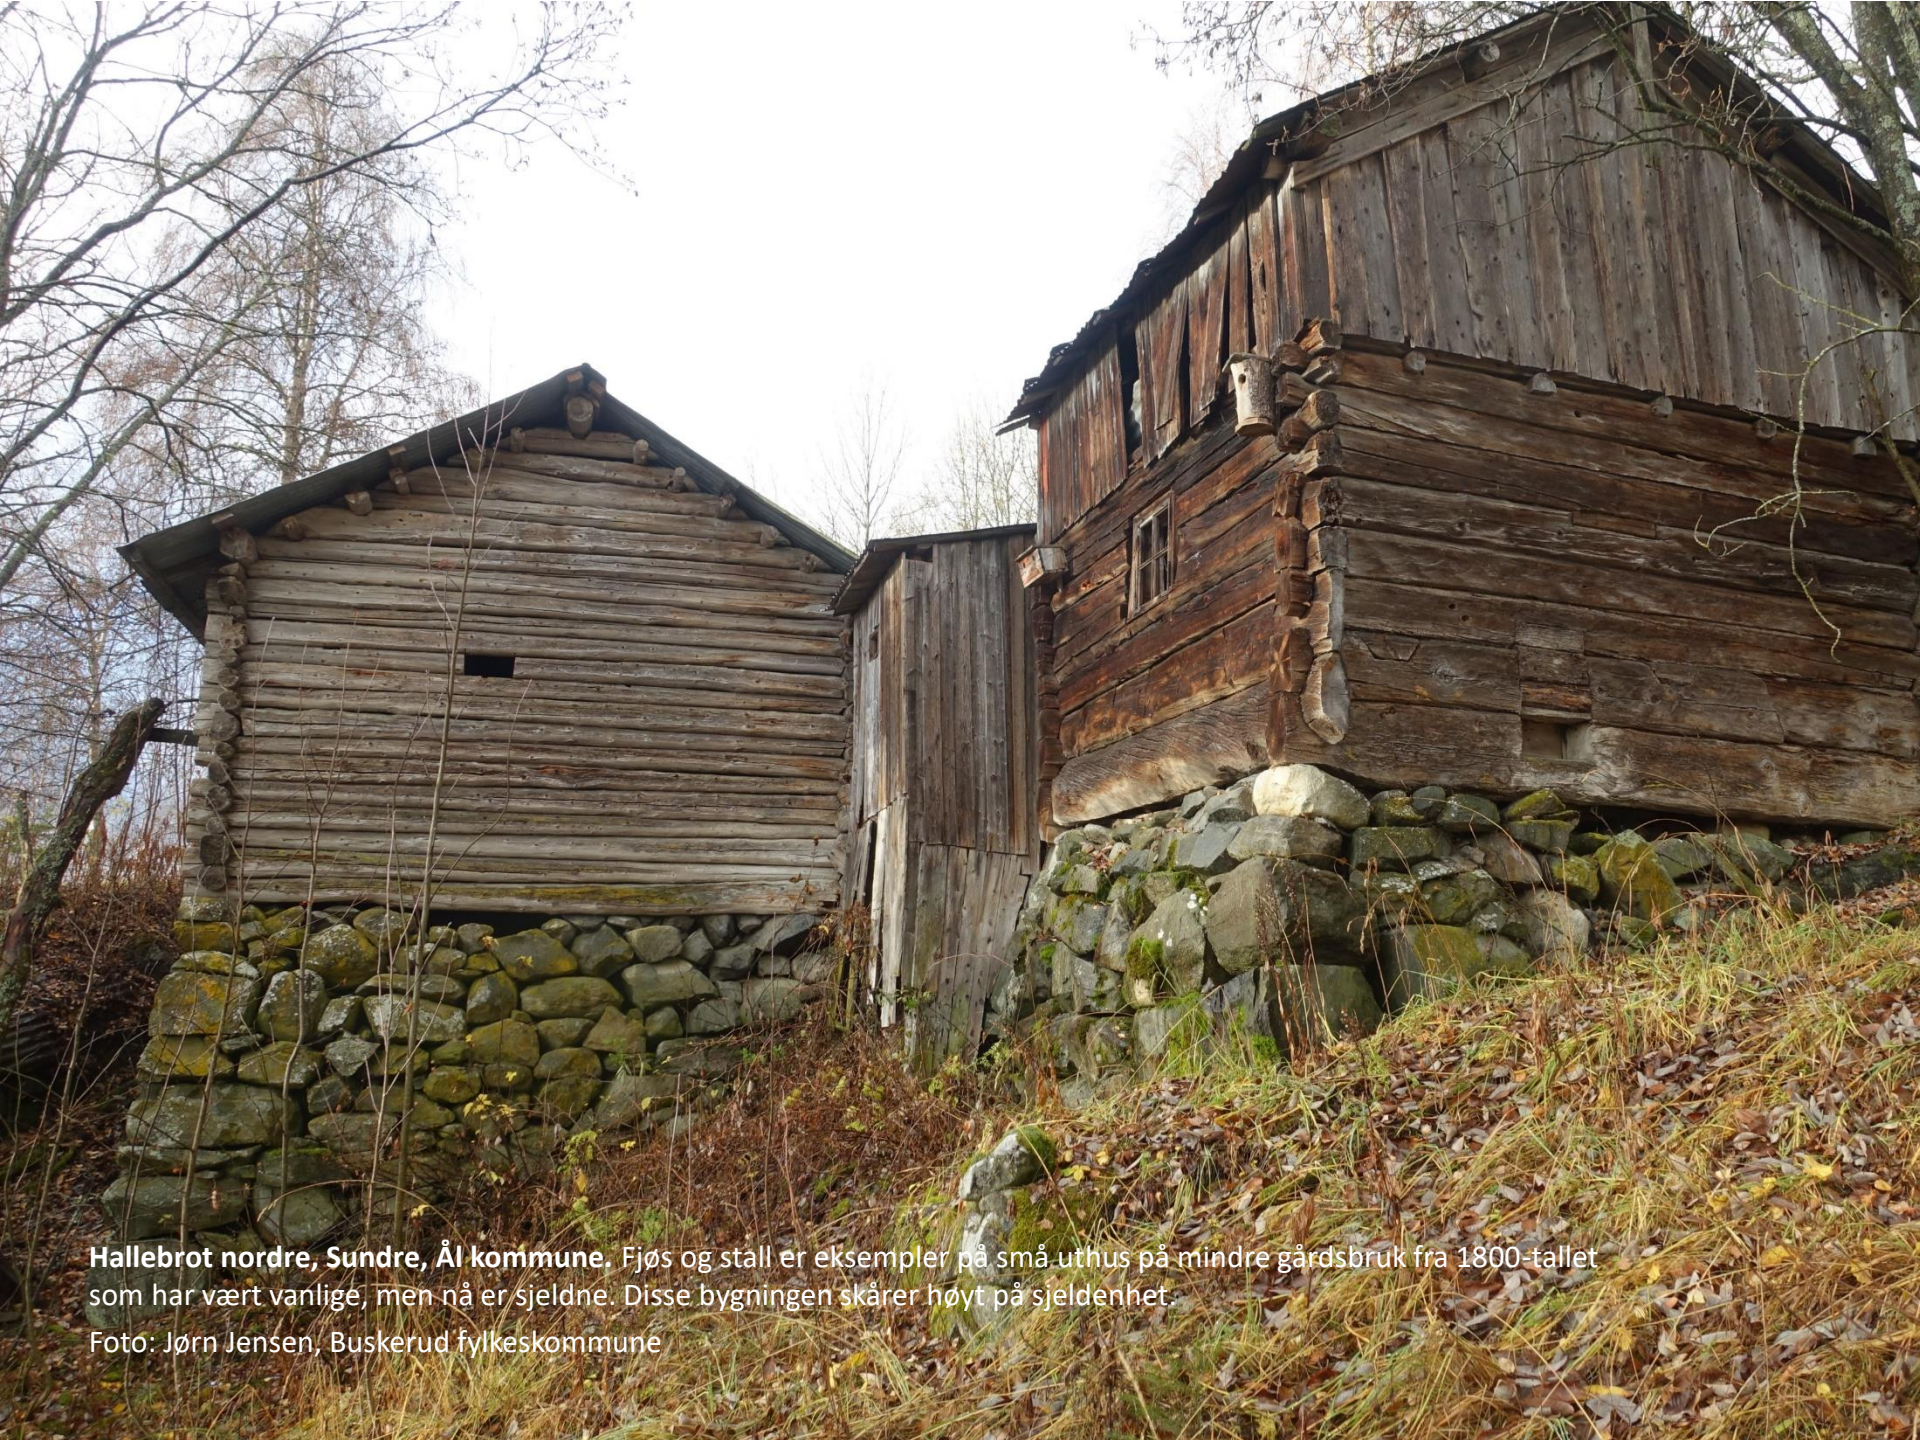
**Hallebrot nordre, Sundre, Ål kommune.** Fjøs og stall er eksempler på små uthus på mindre gårdsbruk fra 1800-tallet som har vært vanlige, men nå er sjeldne. Disse bygningen skærer høyt på sjeldenhet.

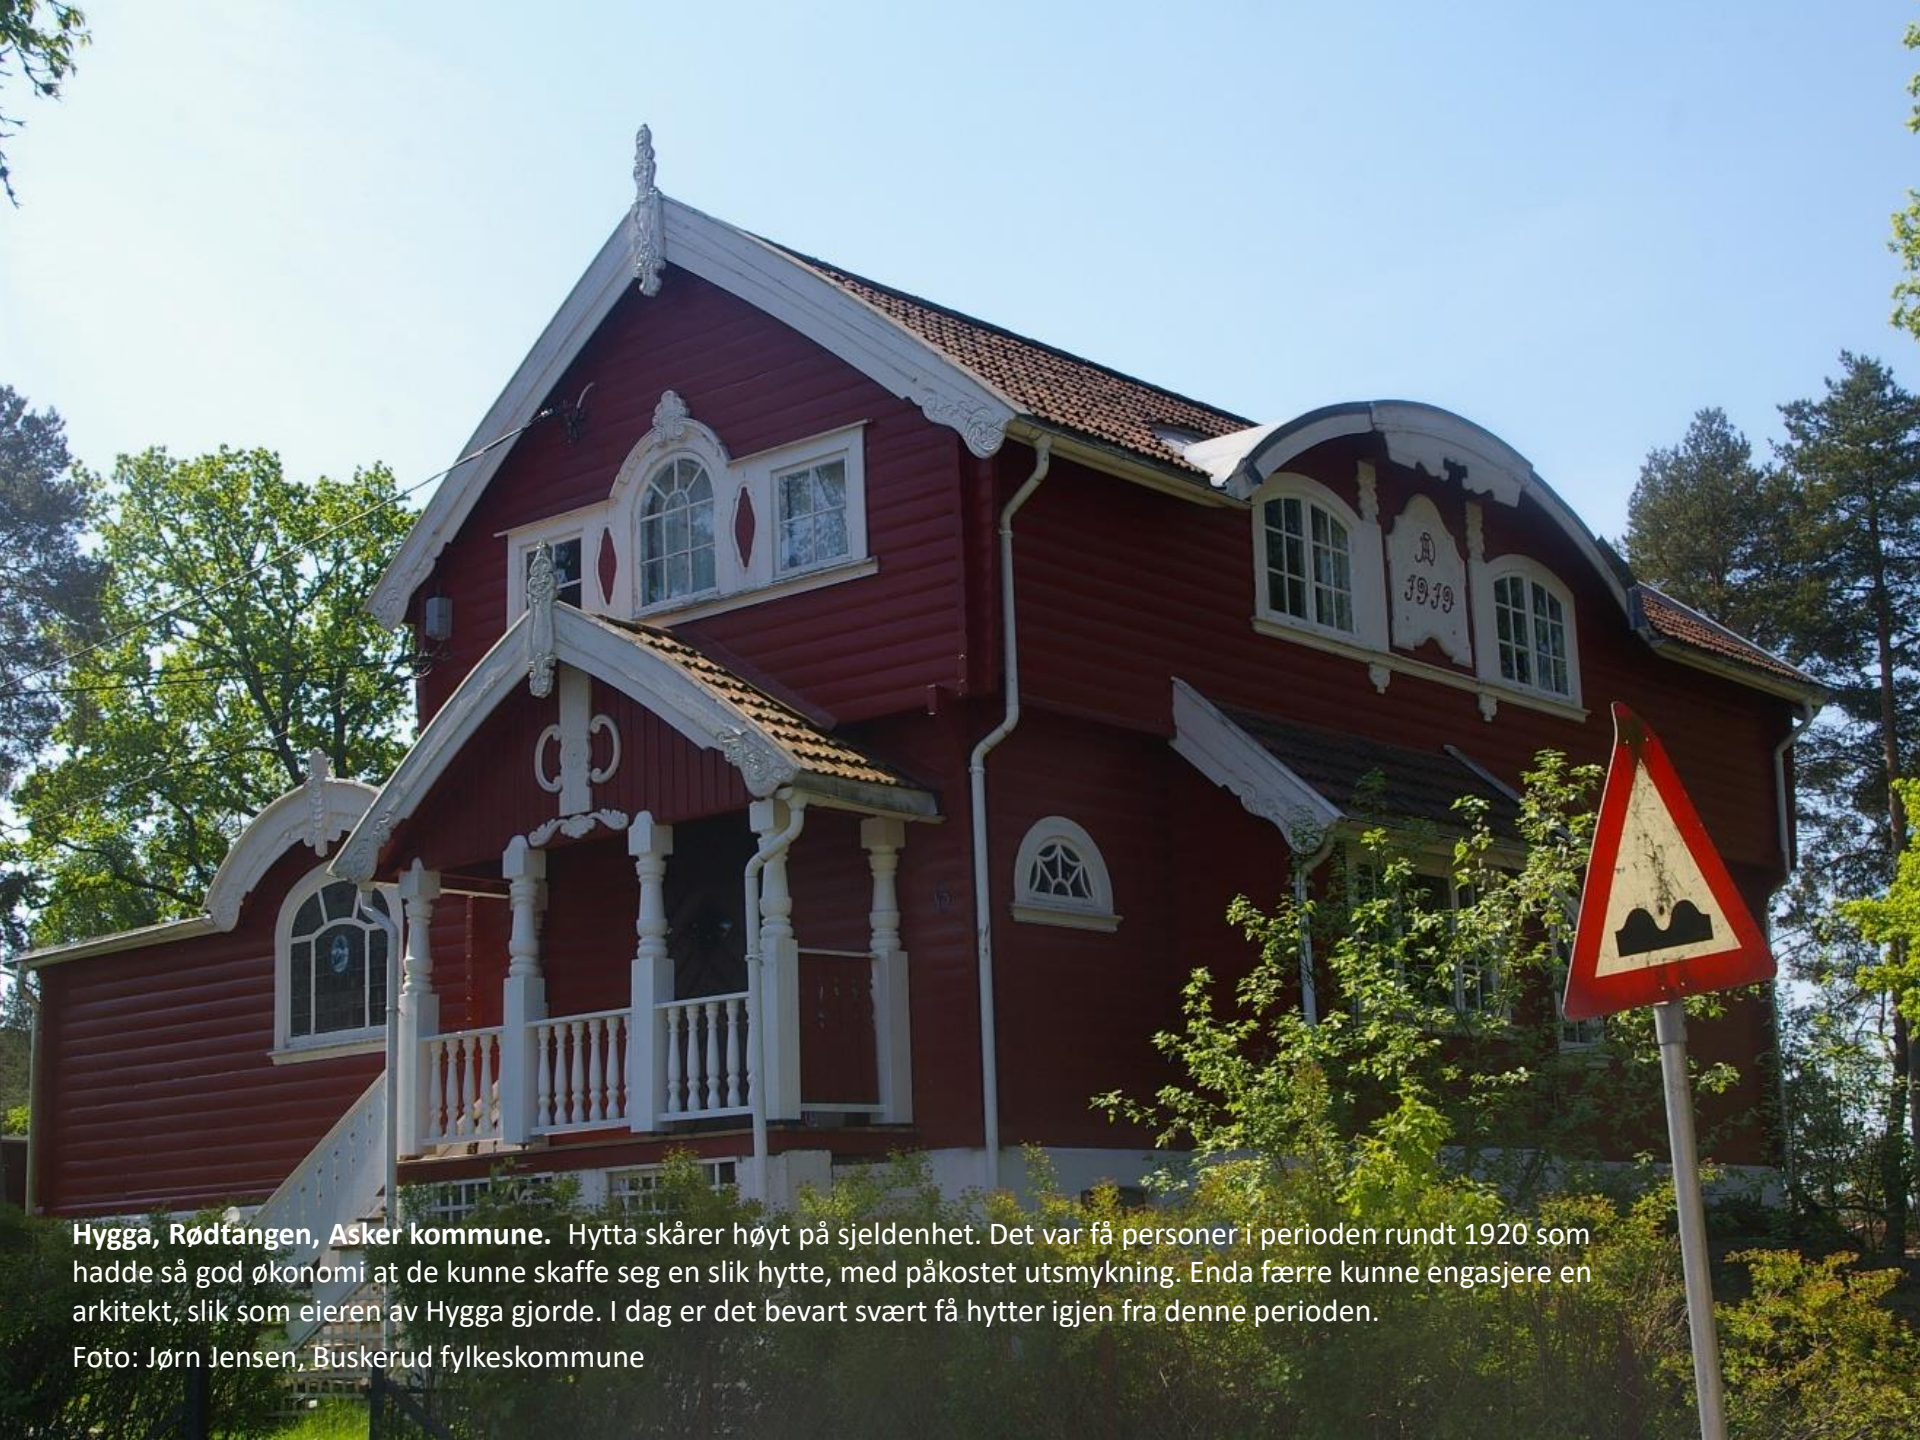
**Hygga, Rødtangen, Asker kommune.** Hytta skærer høyt på sjeldenhet. Det var få personer i perioden rundt 1920 som hadde så god økonomi at de kunne skaffe seg en slik hytte, med påkostet utsmykning. Enda færre kunne engasjere en arkitekt, slik som eieren av Hygga gjorde. I dag er det bevart svært få hytter igjen fra denne perioden.

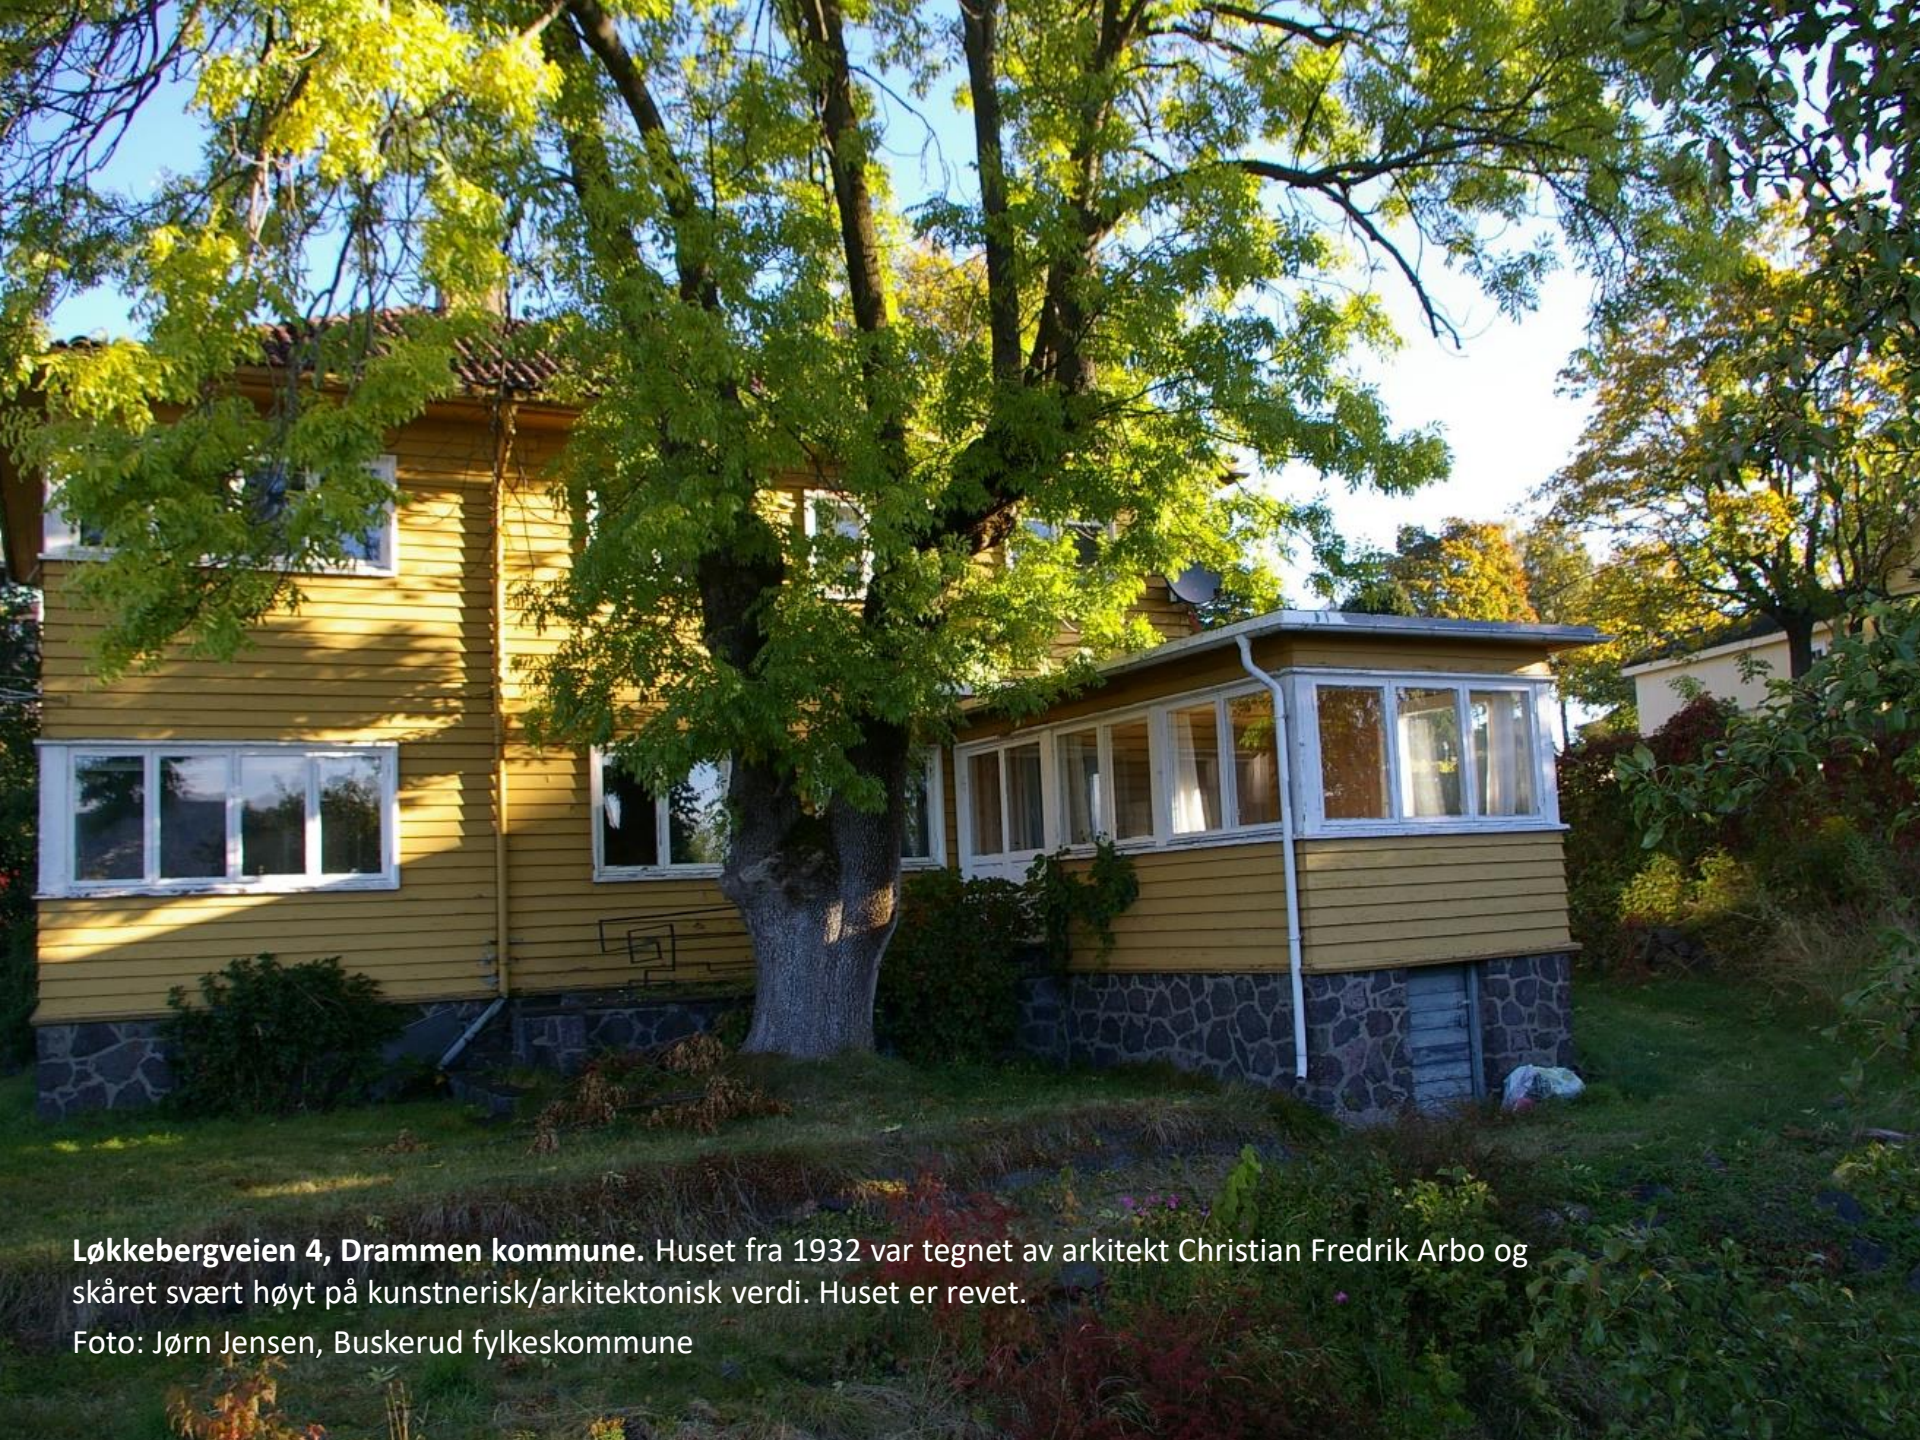
**Løkkebergveien 4, Drammen kommune.** Huset fra 1932 var tegnet av arkitekt Christian Fredrik Arbo og skåret svært høyt på kunstnerisk/arkitektonisk verdi. Huset er revet.

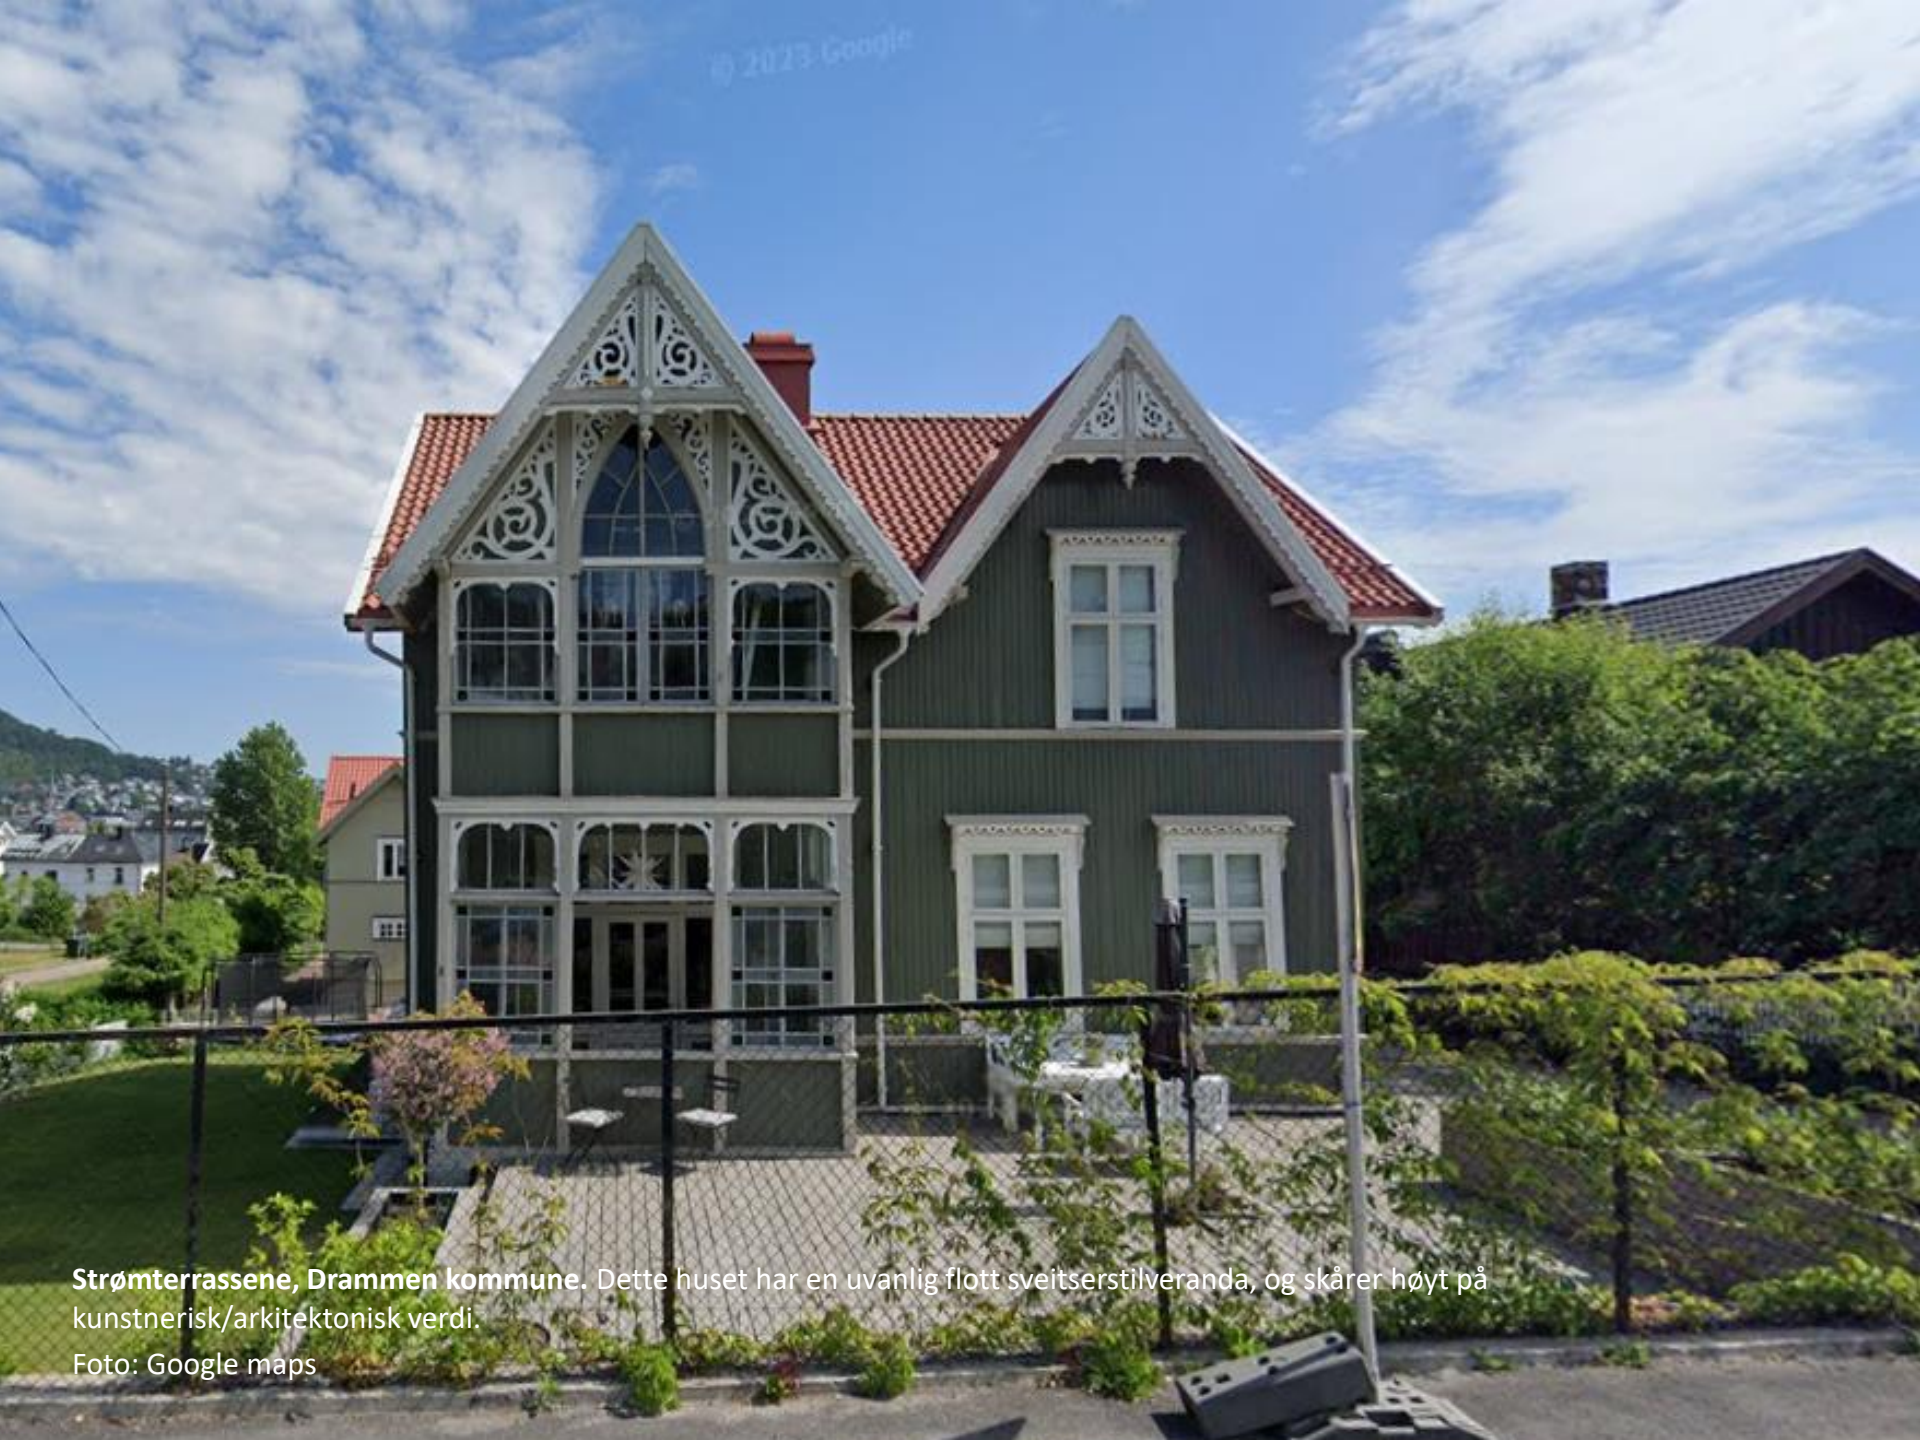
**Strømterrassene, Drammen kommune.** Dette huset har en uvanlig flott sveitserstilveranda, og skærer høyt på kunstnerisk/arkitektonisk verdi.

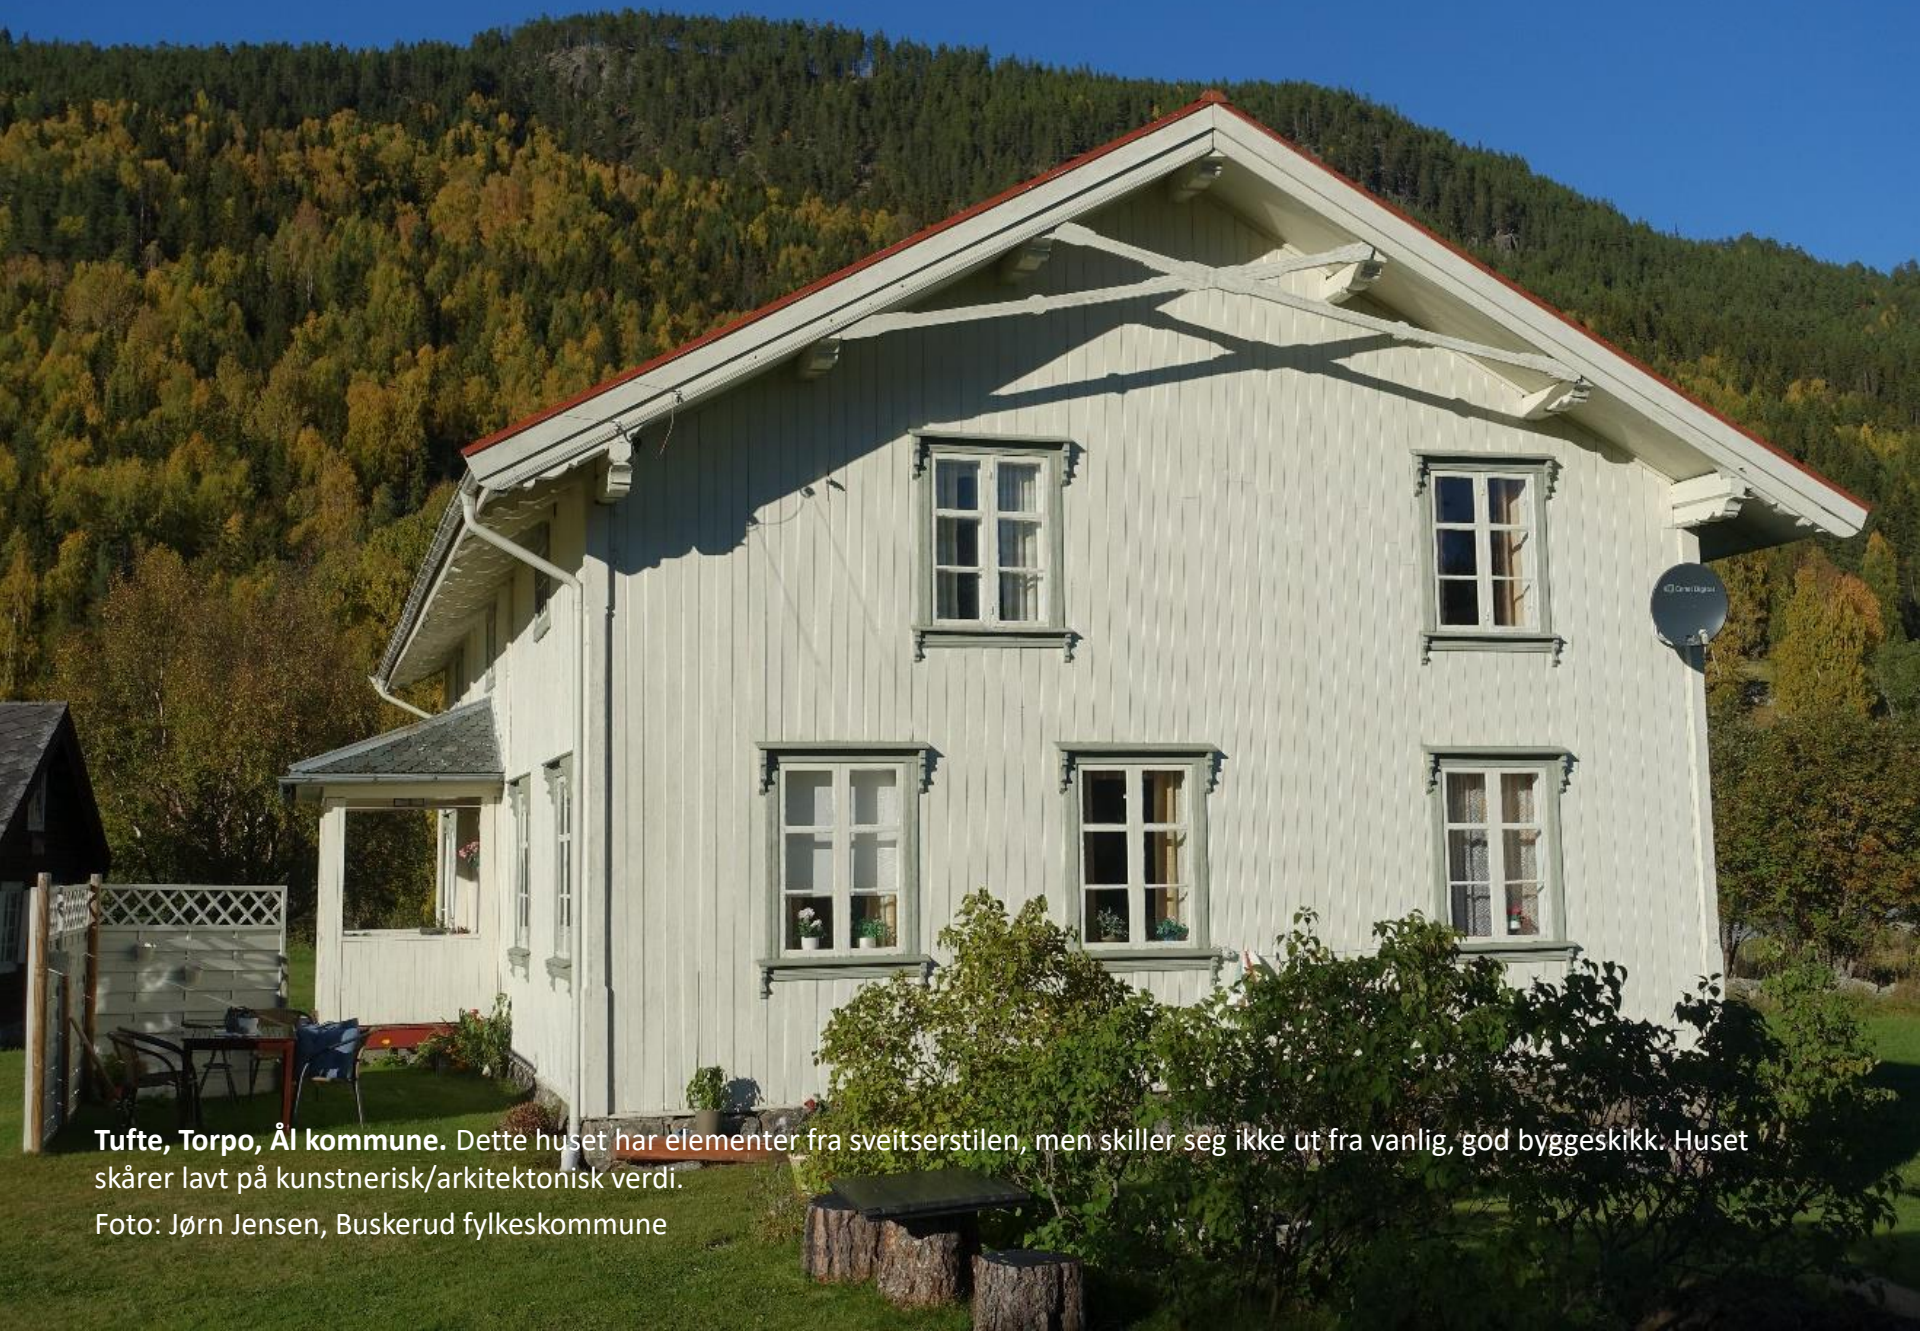
**Tufte, Torpo, Ål kommune.** Dette huset har elementer fra sveitserstilen, men skiller seg ikke ut fra vanlig, god byggeskikk. Huset skårer lavt på kunstnerisk/arkitektonisk verdi.
