Veileder

# Verdivurdering av hus

# Vurdering av verneverdi

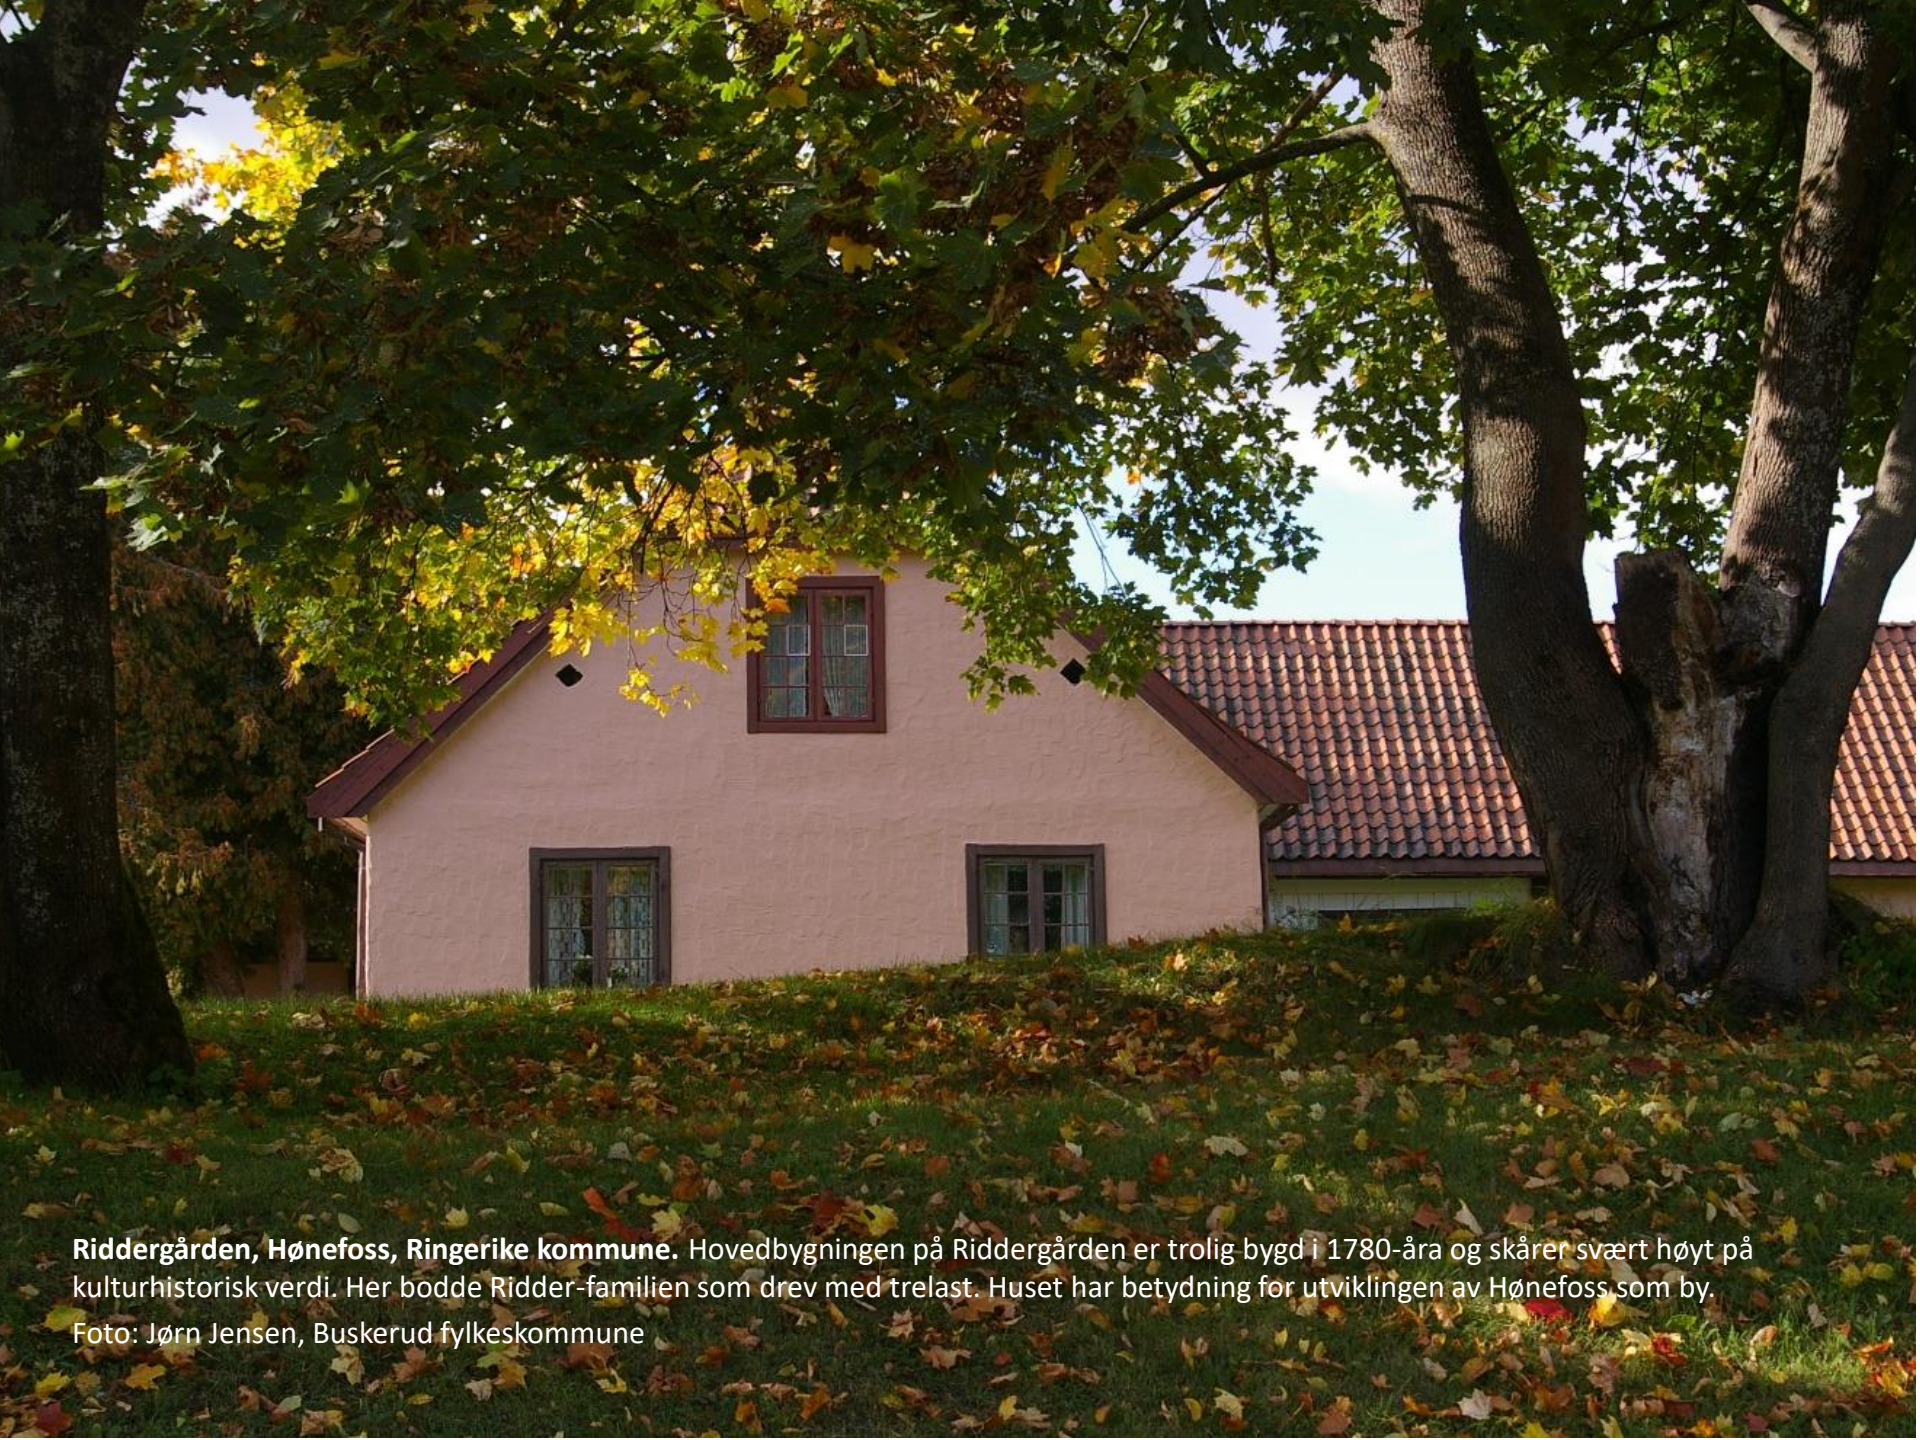
**Riddergården, Hønefoss, Ringerike kommune.** Hovedbygningen på Riddergården er trolig bygd i 1780-åra og skårer svært høyt på kulturhistorisk verdi. Her bodde Ridder-familien som drev med trelast. Huset har betydning for utviklingen av Hønefoss som by.  
Foto: Jørn Jensen, Buskerud fylkeskommune

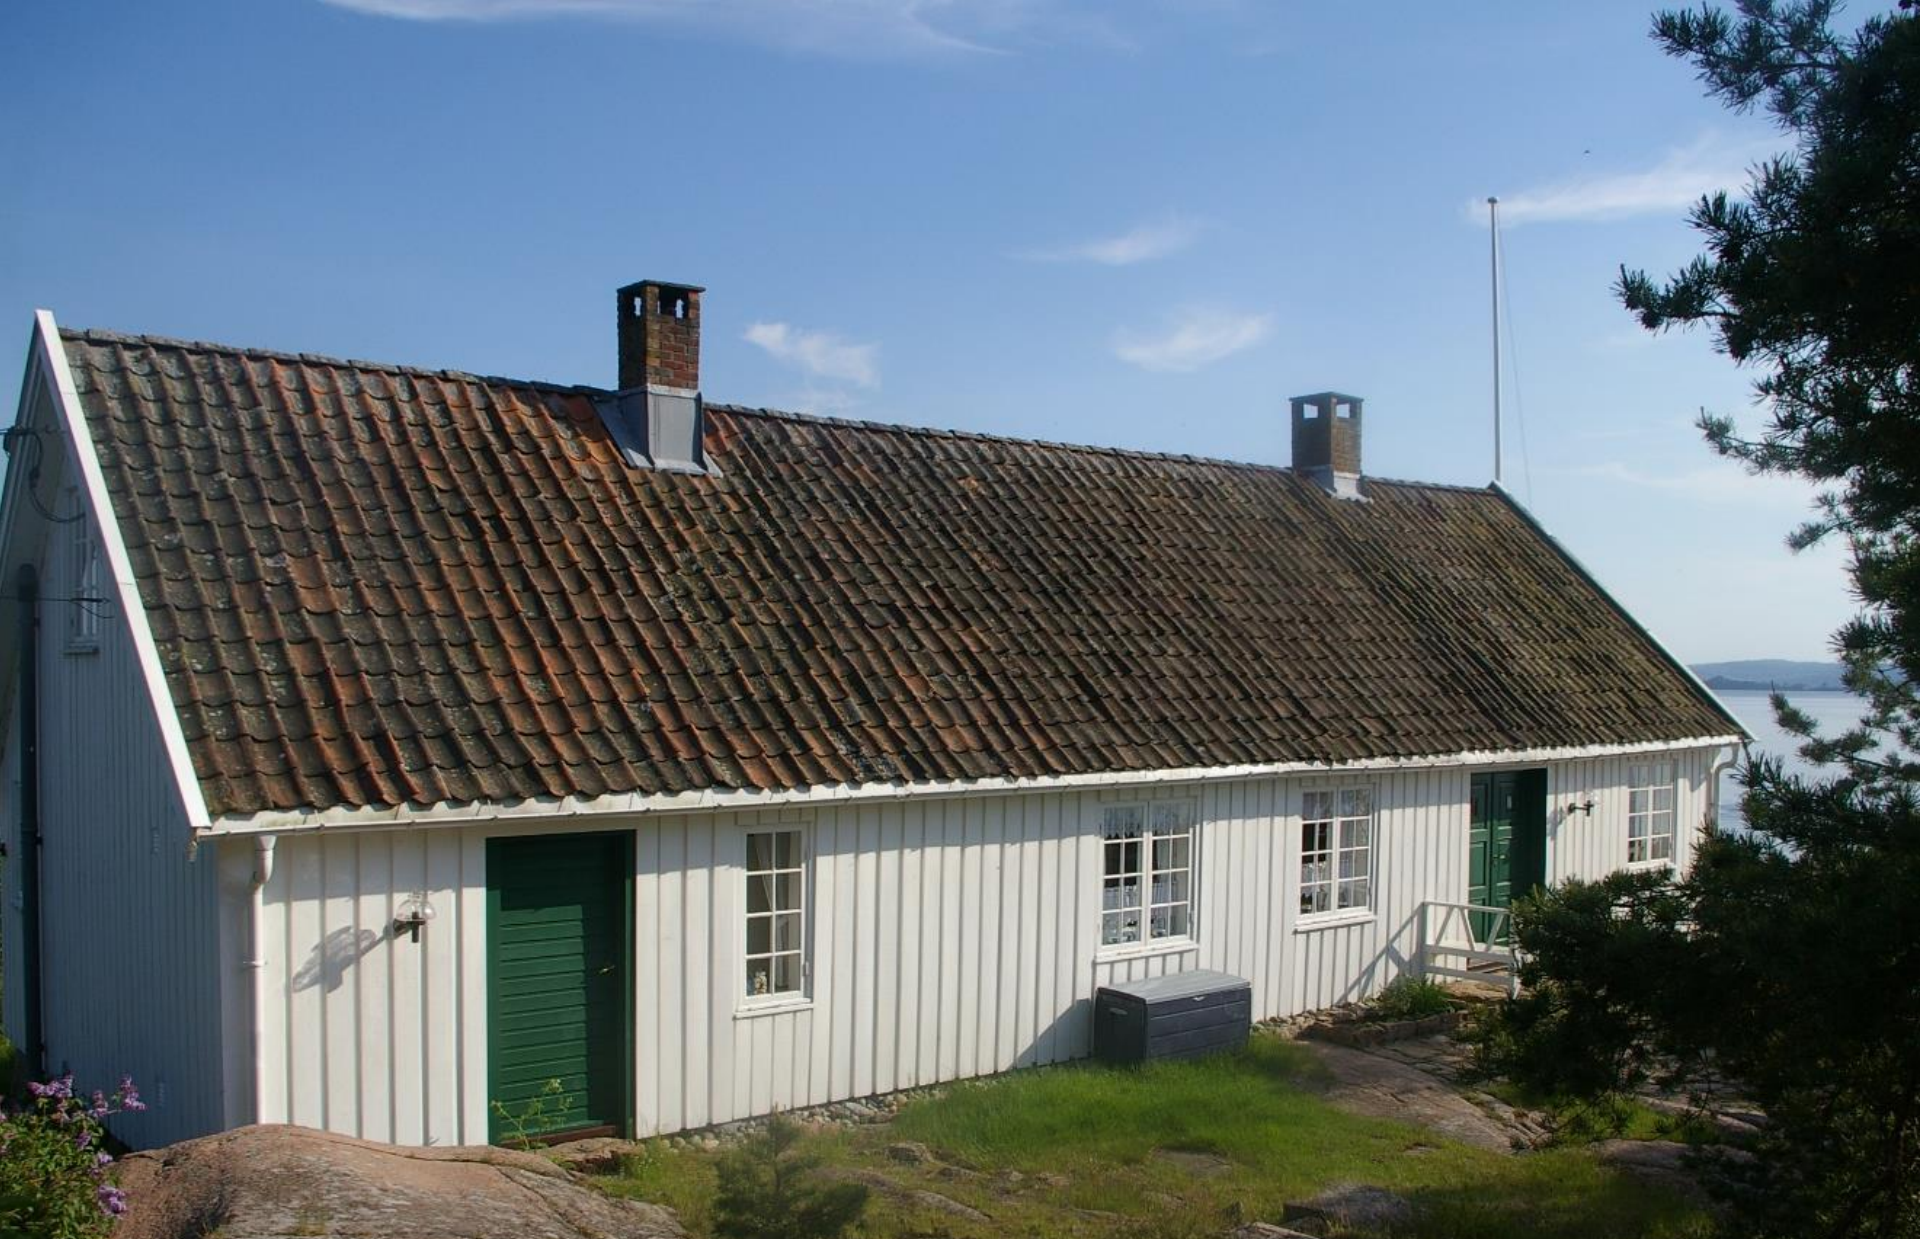
**Nebba, Rødtangen, Asker kommune.** Dette var bolighuset til fyrvokteren på Rødtangen fyrstasjon. Huset skårer høyt på kulturhistorisk verdi, da det formidler den tidligere historien til Rødtangen som ladested, før det ble feriested.

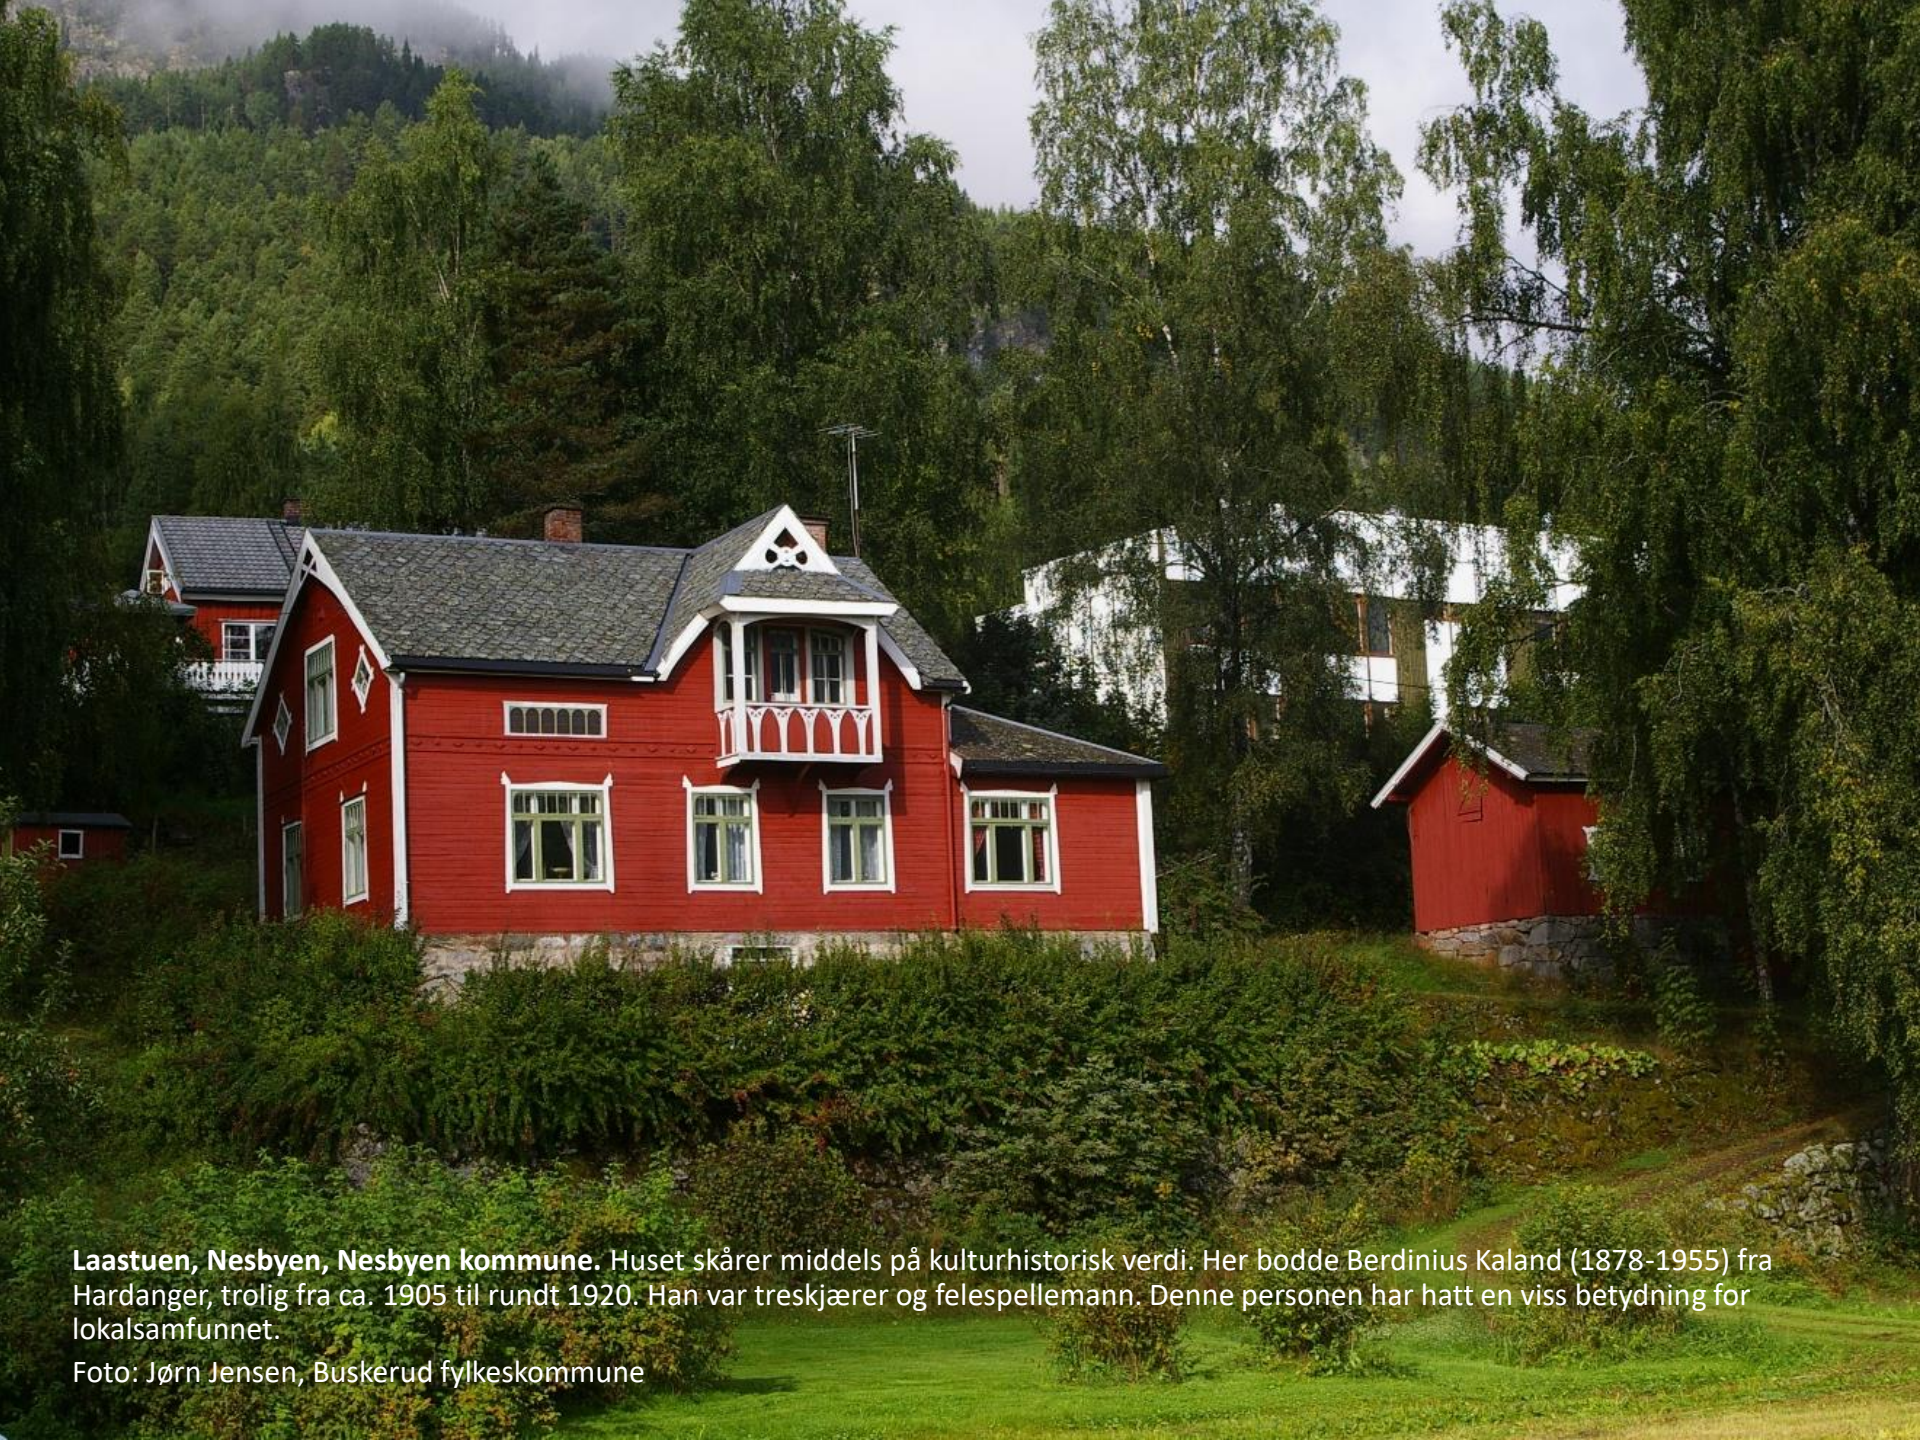
**Laastuen, Nesbyen, Nesbyen kommune.** Huset skårer middels på kulturhistorisk verdi. Her bodde Berdinius Kaland (1878-1955) fra Hardanger, trolig fra ca. 1905 til rundt 1920. Han var treskjærer og felespellemann. Denne personen har hatt en viss betydning for lokalsamfunnet.

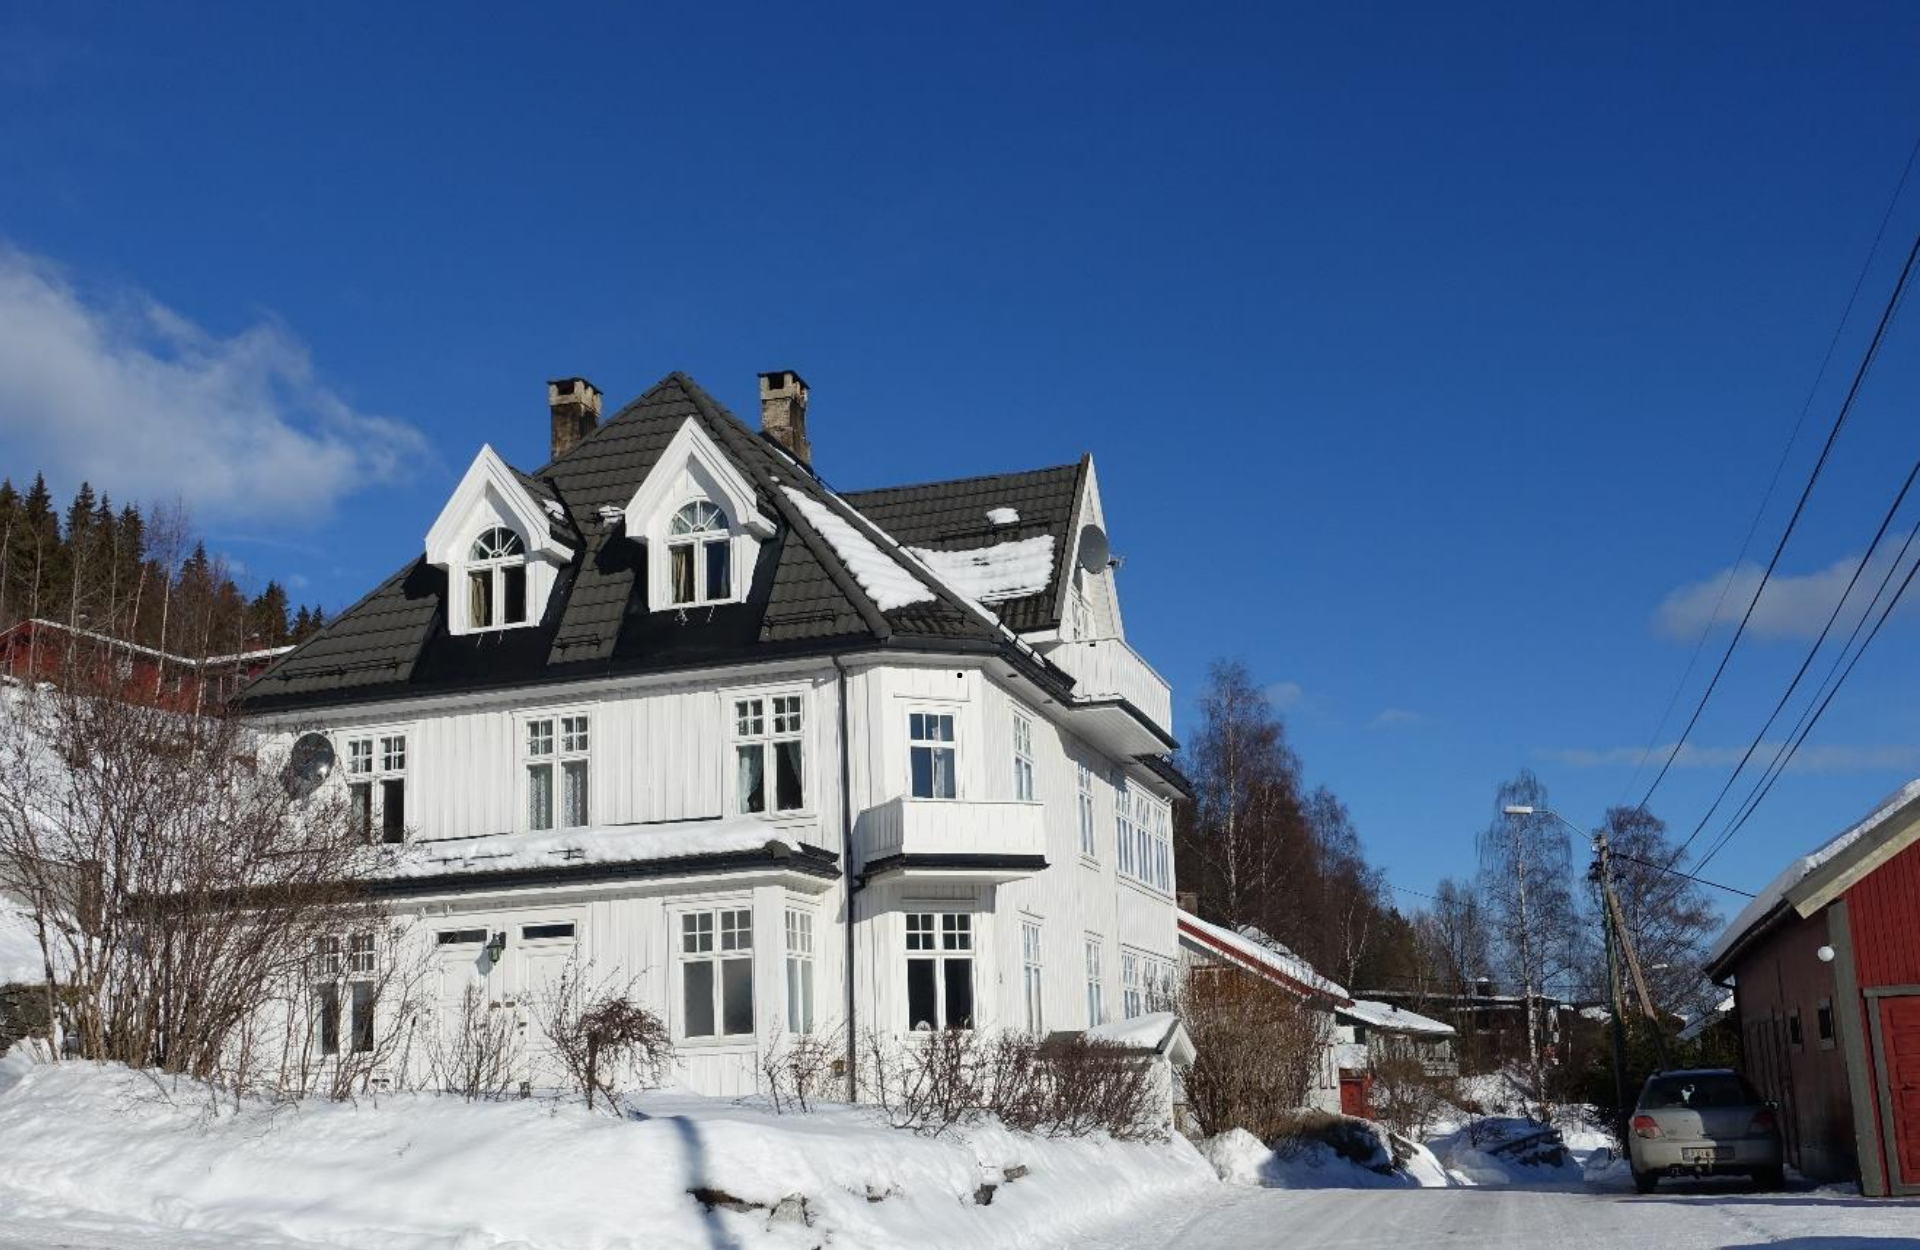
**Gamlevegen, Sundre, Ål kommune.** Huset skærer høyt på tilstand. Huset ser ikke ut til å ha noen alvorlige skader når man ser på huset utenfra.

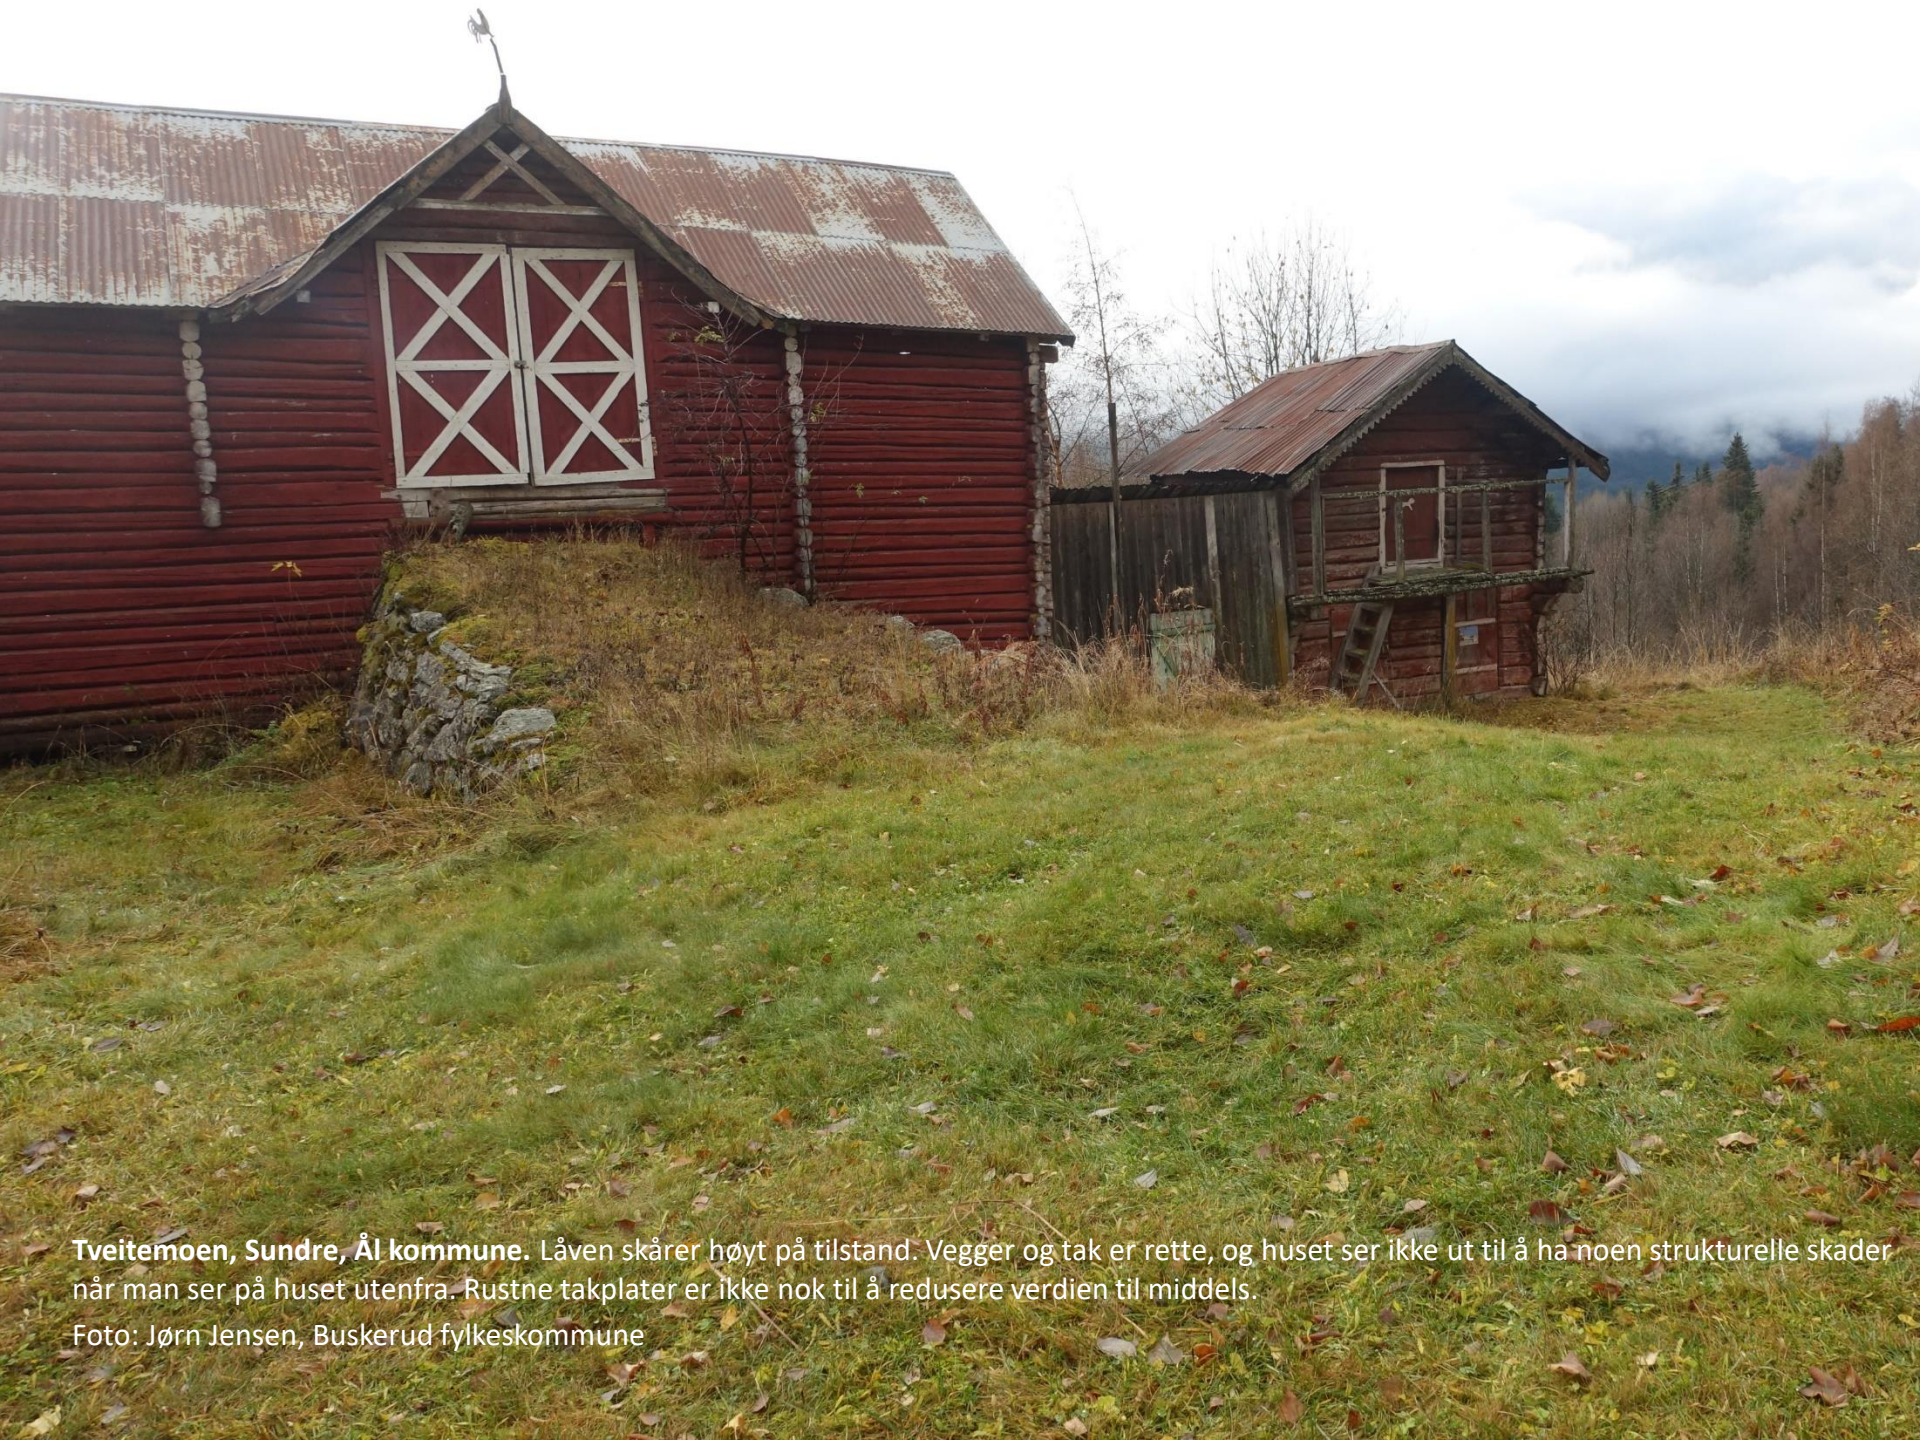
**Tveitemoen, Sundre, Ål kommune.** Låven skårer høyt på tilstand. Vegger og tak er rette, og huset ser ikke ut til å ha noen strukturelle skader når man ser på huset utenfra. Rustne takplater er ikke nok til å redusere verdien til middels.

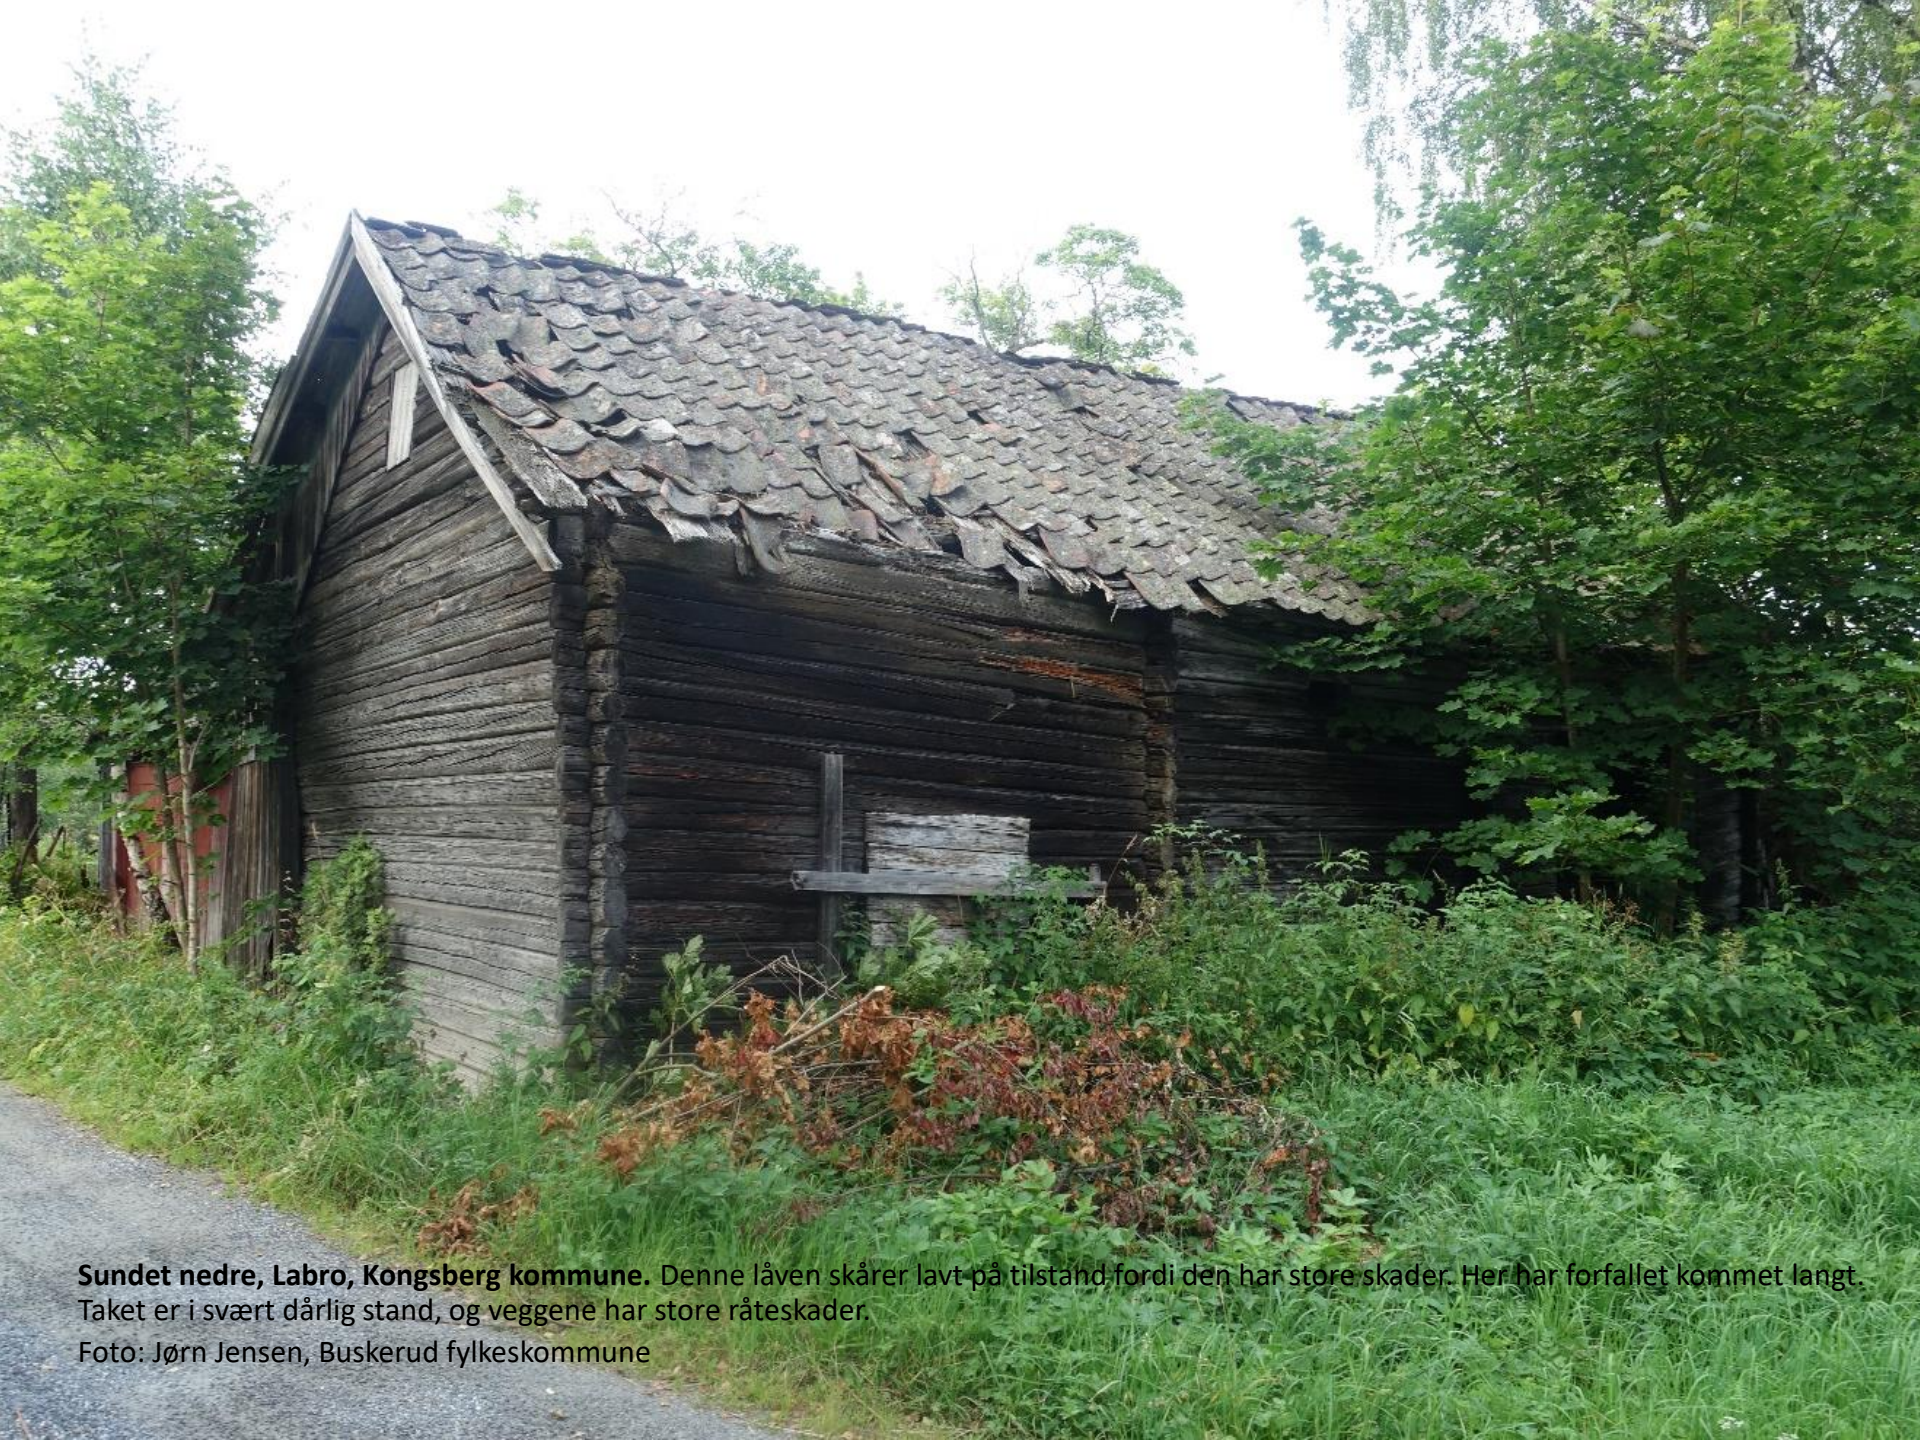
**Sundet nedre, Labro, Kongsberg kommune.** Denne låven skårer lavt på tilstand fordi den har store skader. Her har forfallet kommet langt. Taket er i svært dårlig stand, og veggene har store råteskader.
