**FV. 888 SKOGVIKVEIEN**

**LEBESBY KOMMUNE**

Geoteknisk prosjekteringsrapport og vurdering av  
områdestabilitet

**23115**

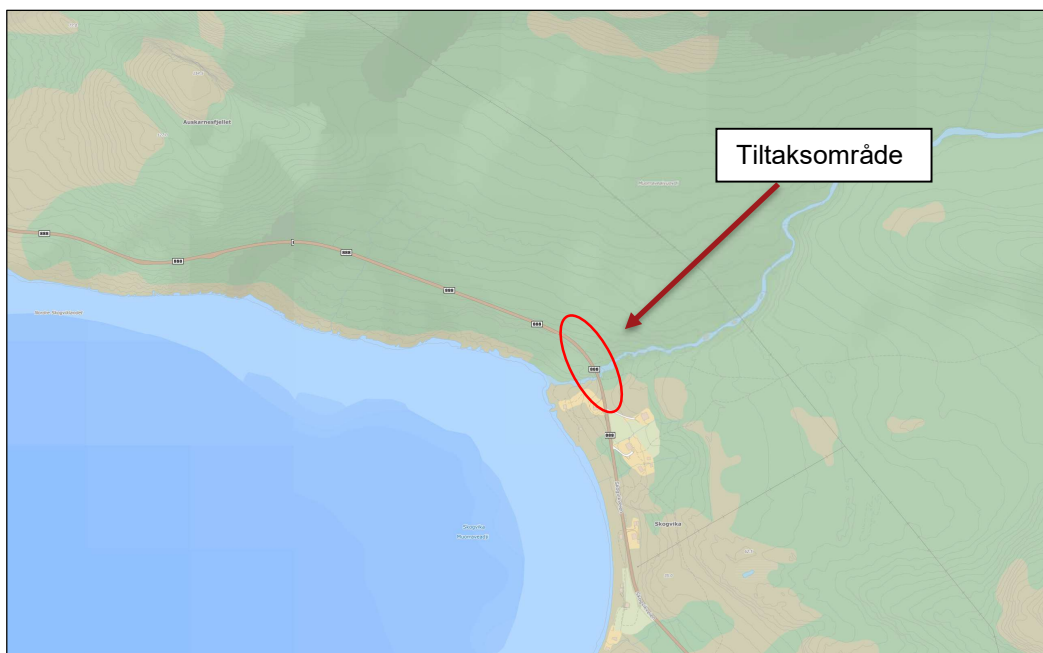
Bilde 1.1 Område for planlagt tiltak vist på kart. Kilde: [www.kart.finn.no](http://www.kart.finn.no)

VSO Consulting AS har som underleverandør for HRP AS foretatt geoteknisk prosjektering ved Fv. 888 Skogvikveien, i Lebesby kommune i forbindelse med utbygging av ny bru over Skogvik elva og utbedring av veien. Bilder 1.1 og 1.2 viser kart og flyfoto av området. Geoteknisk problemstillinger som er vurdert i denne rapporten er lokalstabilitetsforhold av vegfylling og planlagt skjæringer, samt en vurdering av områdestabilitet. Det er allerede levert et separat notat for fundamentering av selve brua.

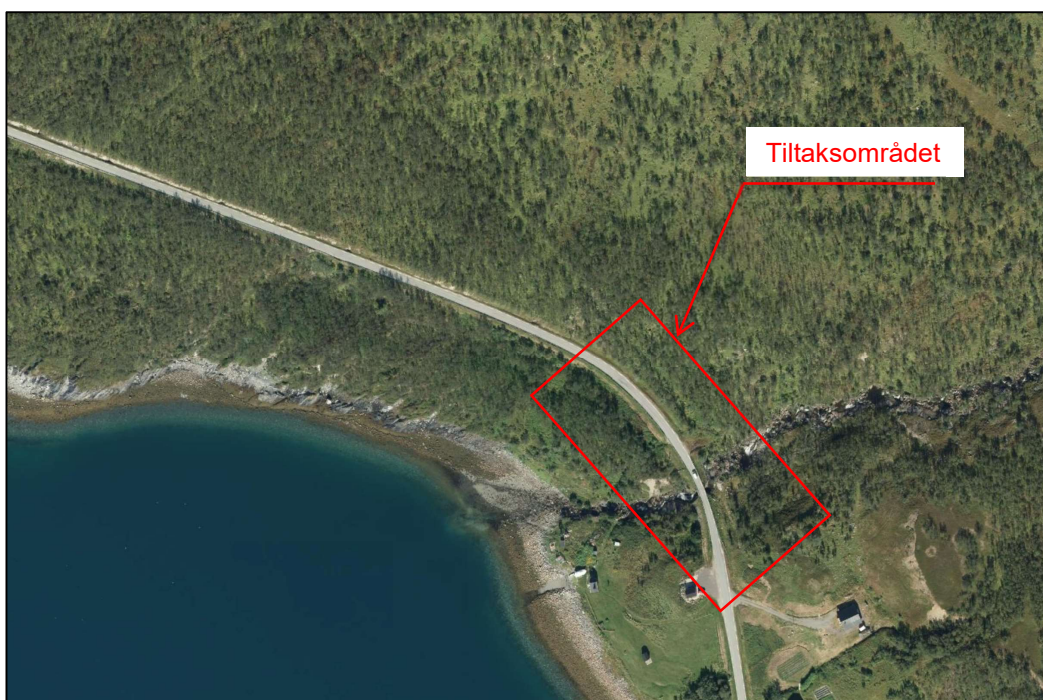
Bilde 1.2 Flyfoto av området. Kilde: [www.kart.finn.no](http://www.kart.finn.no)

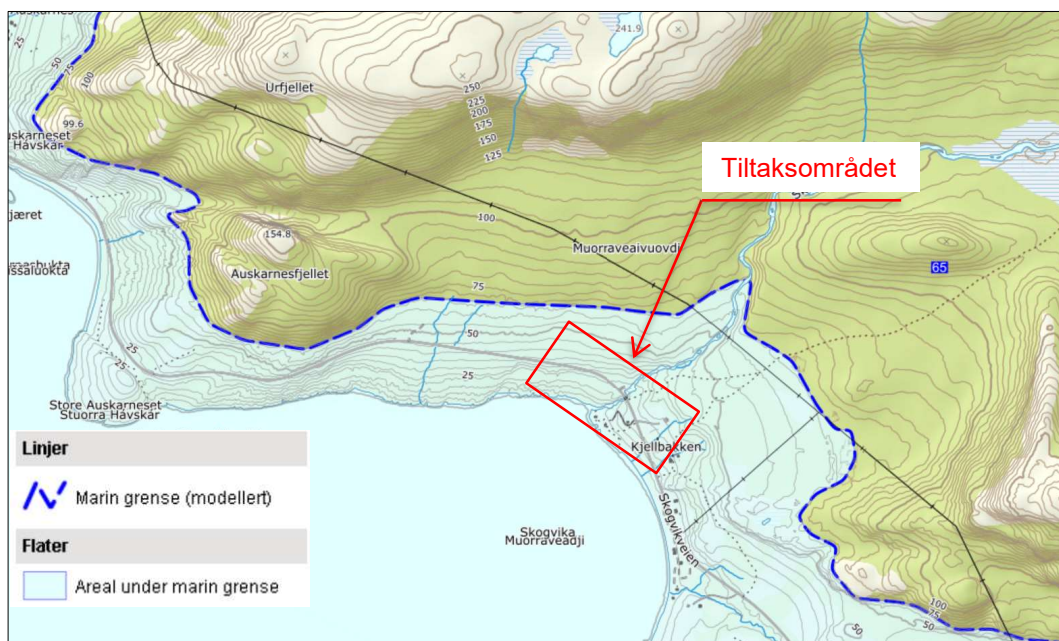
Bilde 1.4 Kart som viser at område ligger under marin grense. Kilde: [www.ngu.no/losmasse](http://www.ngu.no/losmasse)

Kartgrunnet fra Norges vassdrags- og energidirektorat, i samarbeid med Norges geologiske undersøkelse, [www.skrednett.no](http://www.skrednett.no) (bilde 1.4 og 1.5) viser at området ligger under marin grense, men er ikke klassifisert for mulighet for å treffe marin leire.

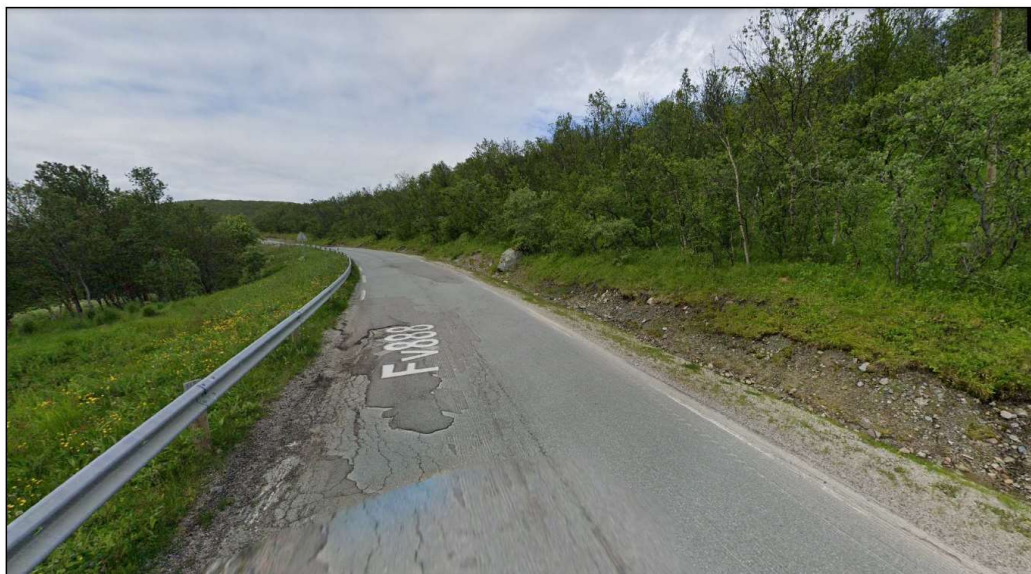
Bilde 3.1

Bilde av tiltaksområdet som viser bratt terreng mot nordøst. Kilde: <https://www.google.com/maps/>

Terreng i området stiger bratt fra havet mot nord og nordøst (bilde 3.1 og 3.2) Vegen ligger ca. 80 – 160 m fra strandlinjen.

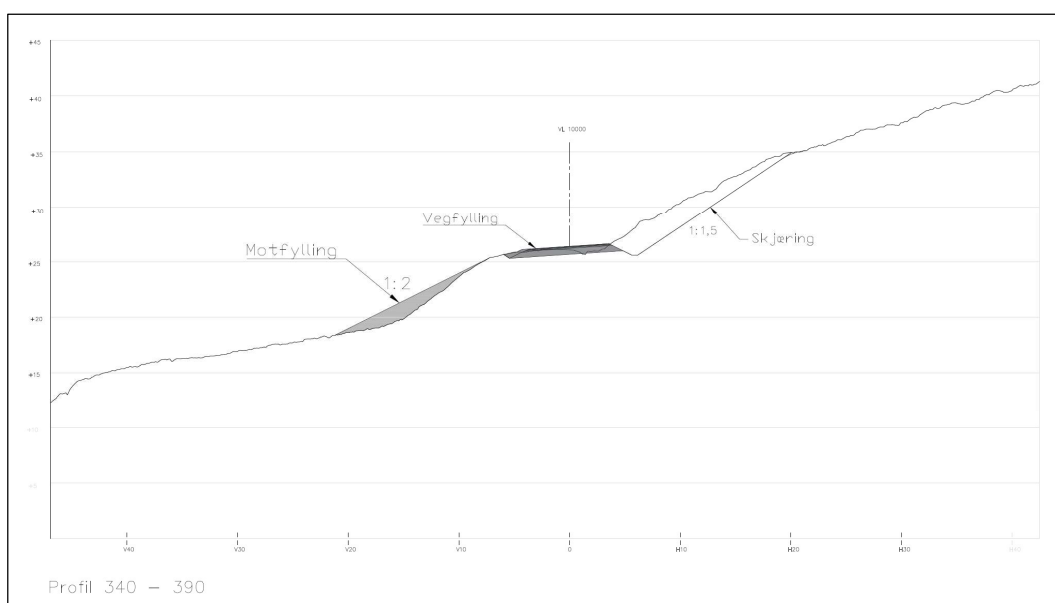
Bilde 4.1 Prinsippnitt for motfylling mellom profil 340 og 390, VL 10000

For Profil 352 VL10000 er sikkerhetsfaktor i udrenert tilstand beregnet 1,41. Dette er bare marginalt høyere enn kravet (1,41). Det anbefales at det gjøres noen tiltak for å øke sikkerhetsfaktorer for å ta høyde i evt. usikkerhet om omfang av leirelaget i dette området.

Den naturlig skråning har en helning på ca. 1:1,5 og det anbefales at helningen slakes til 1:2 ved utlegging av en motfylling. Motfyllingen skal etableres fra ca. Profil 340 – 390.

Det kan brukes stedlige massene fra utforming av skjæringene på øst side av vegen for motfyllingen (grus/morene). Alternativt kan det brukes samfengt sprengtstein som beskrevet for vegfyllingen nede.

Prinsippnitt for motfyllingen er vist nedenfor.

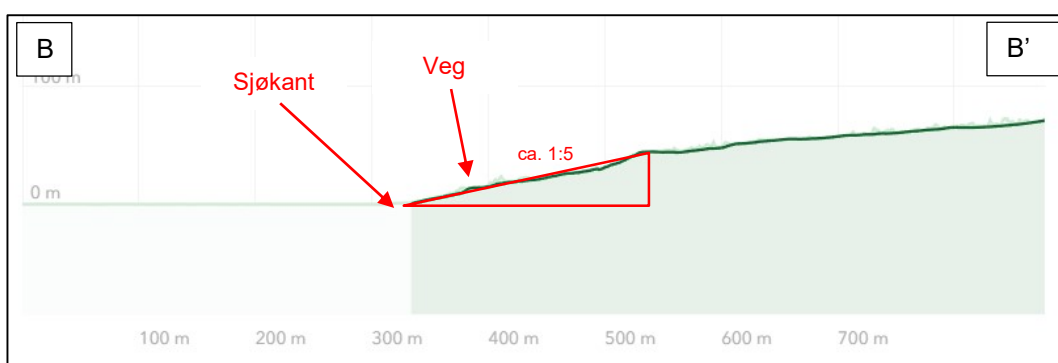
Bilde 4.5 Kritisk skråning (se plassering på bilde 6.2). Kilde: <https://hoydedata.no/LaserInnsyn2/>

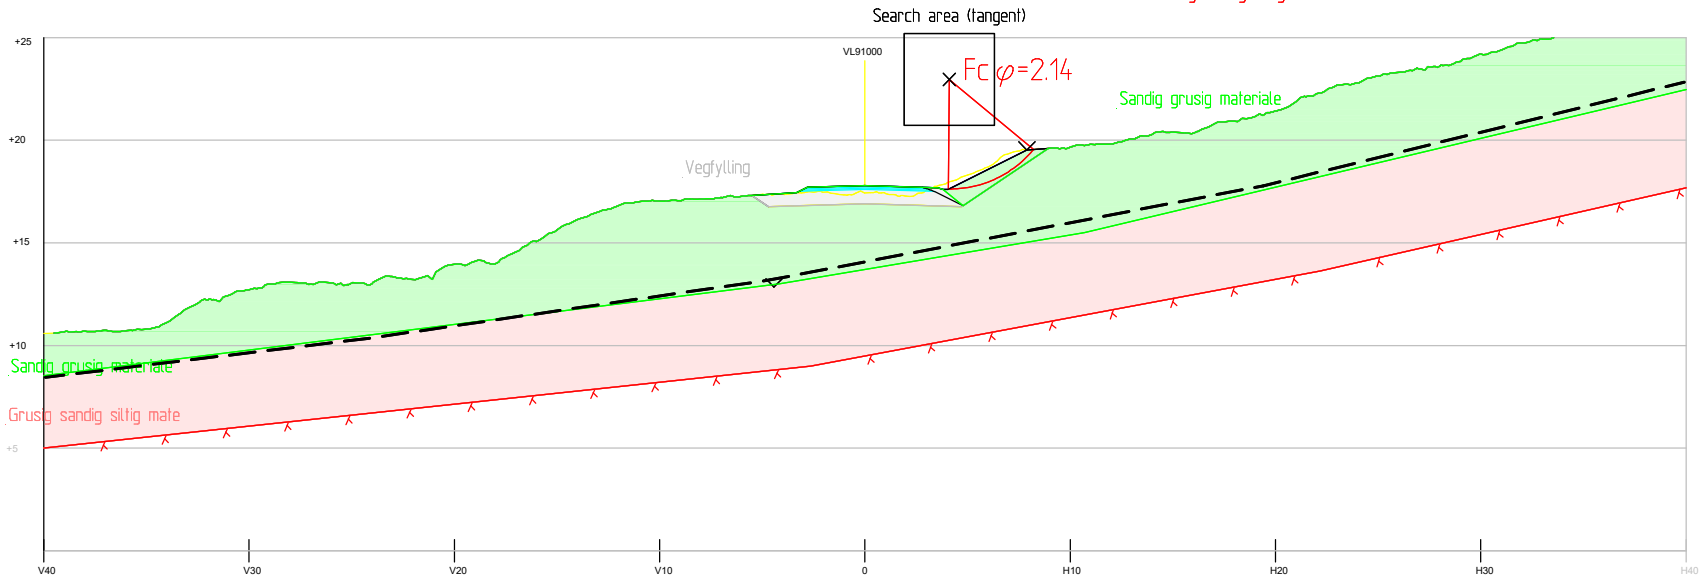
# Profil 65

Fci=2,15  
 Afi\_Glideflate mot venstre  
 Result file : s:\2023\23115\v\geosuite\stabgraf.rit\interims veg p\_65 afi.R1

Material	Un.Weigth	Sub.Weigth	Fi	C'	C	Aa	Ad	Ap
Vegfylling	19.00	9.00	42.0	0.0				
Sandig grusig materiale	19.00	9.00	36.0	15				
Grusig sandig silte	20.00	12.00	35.0	0.0

Profil	Beregningsmetode	Sikkerhetsfaktor, $\gamma_m$	Merknad
25	Afi	2,14	Glideflate mot venstre. Løsmasse skjæring
65	Afi	2,15	Glideflate mot vestre. Vegfylling
