1033101 Gamlehaugen – Interiør hovedhus
K681 Møbeltapetserings-, draperings- og sømarbeider

Gamlehaugen

Bildevedlegg til tilbudsinvitasjon for møbeltapetserings-, draperings- og sømarbeider.

Bildevedlegget tar kun for seg arbeider som skal gjøres i museumsdelen av bygget.

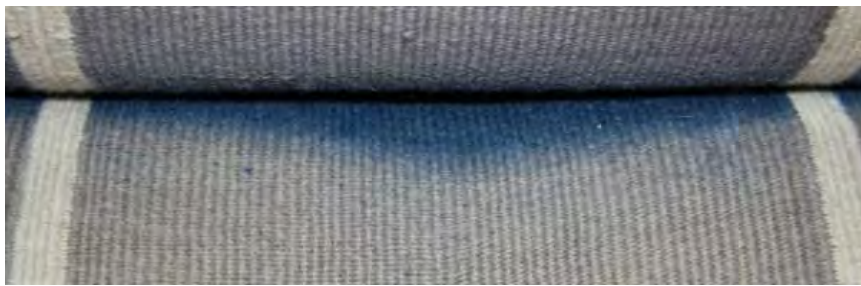
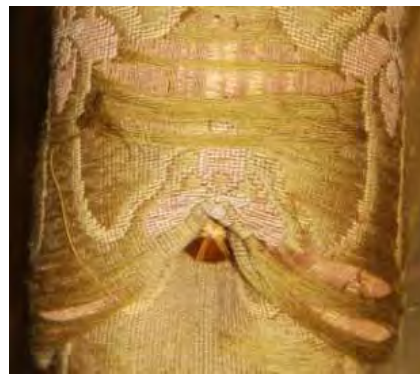
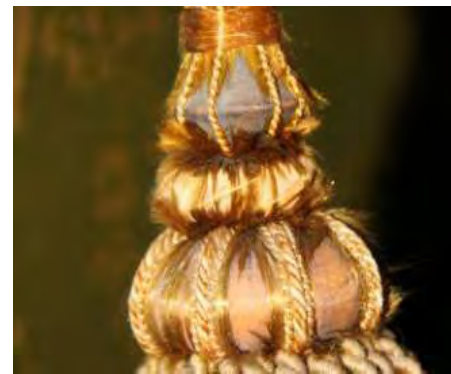
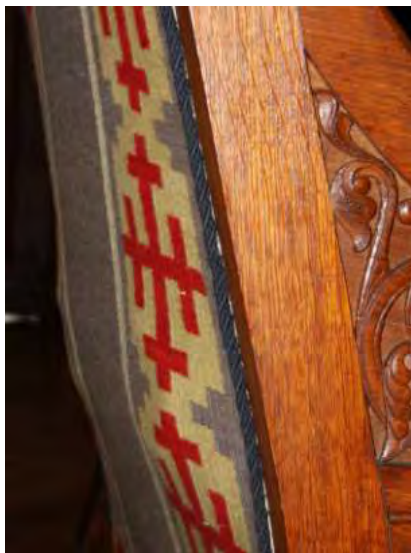
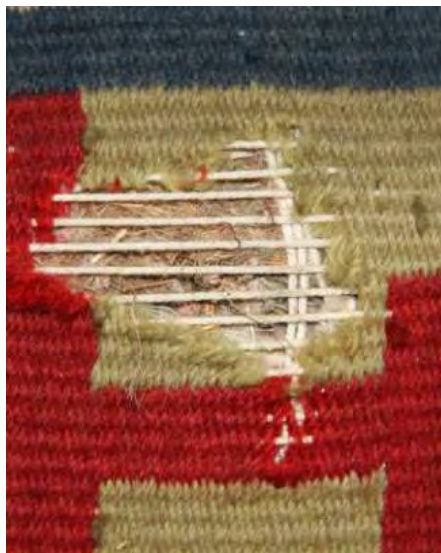
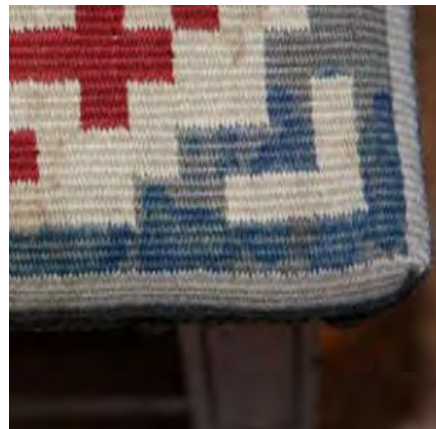
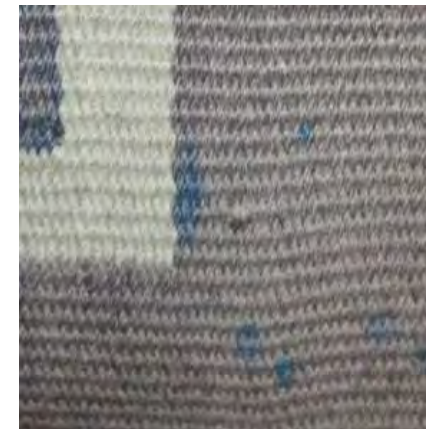
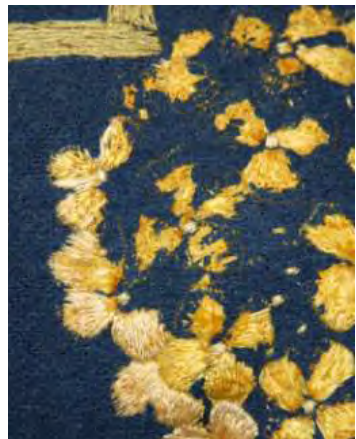
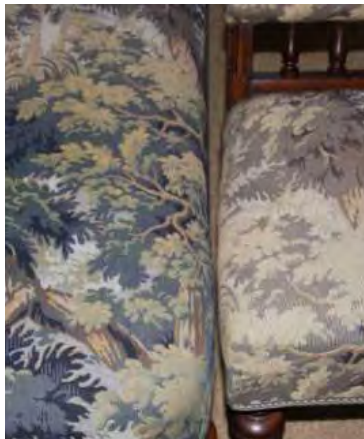
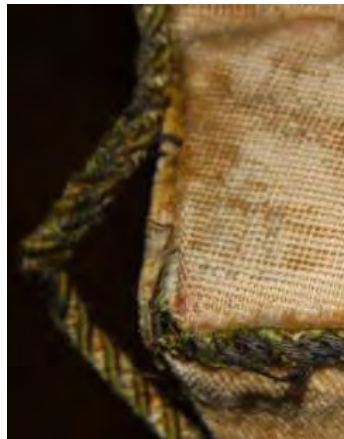
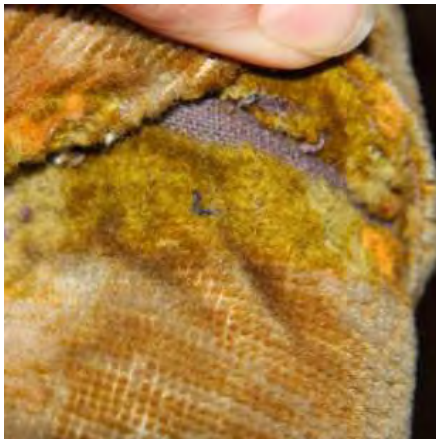
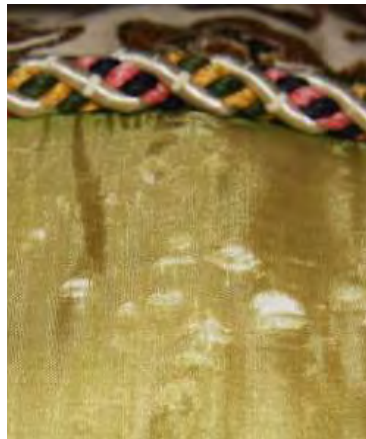
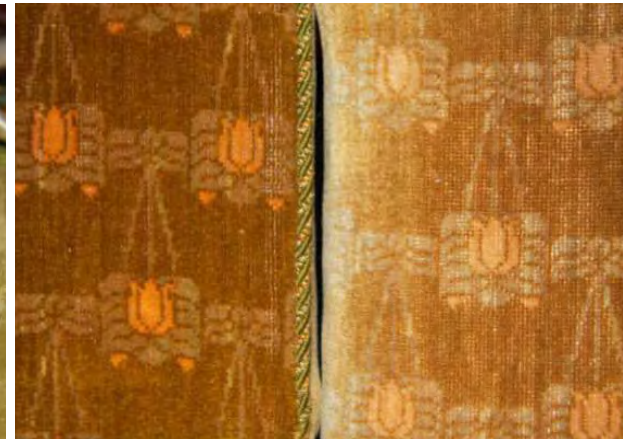
1. Tilstandsvurdering

Bevaringstjenestene for tekstil ved museumssenteret i Salhus gjorde en tilstandsvurdering av møblene i 2008, og konkluderte med at mange av tekstilene er ustabile og mange også i kritisk dårlig stand.

Skadene skyldes hovedsakelig lyseksposering og slitasje, men også feil luftfuktighet, feil håndtering og insekter.

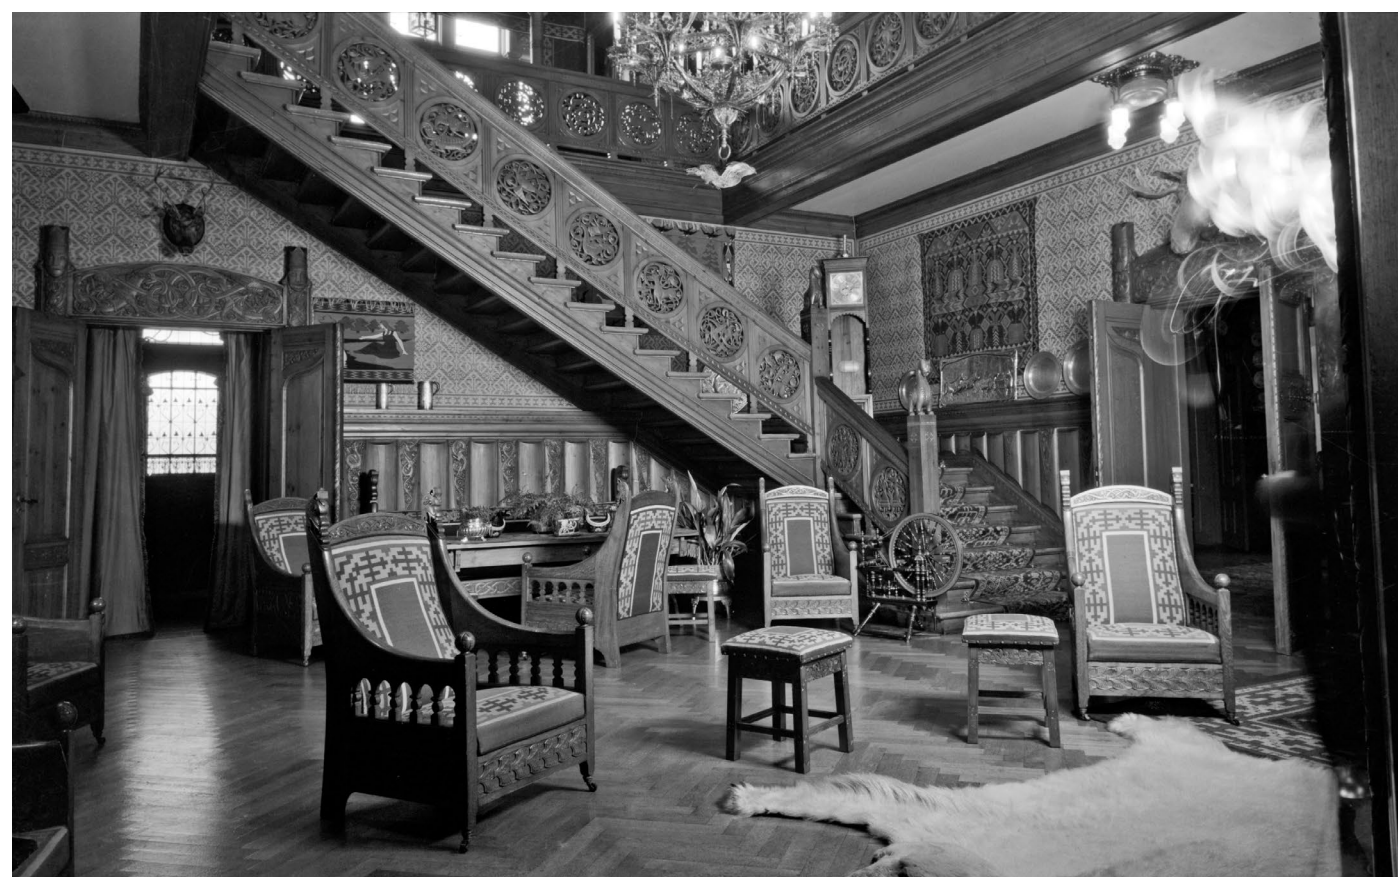
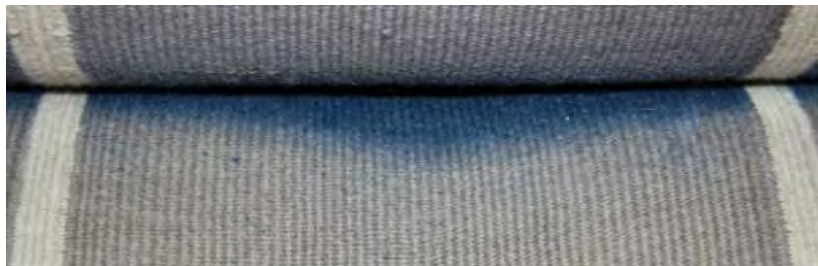
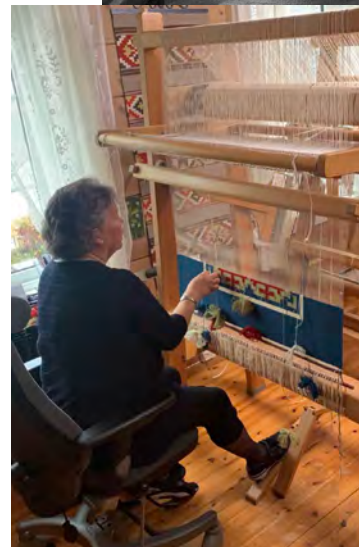
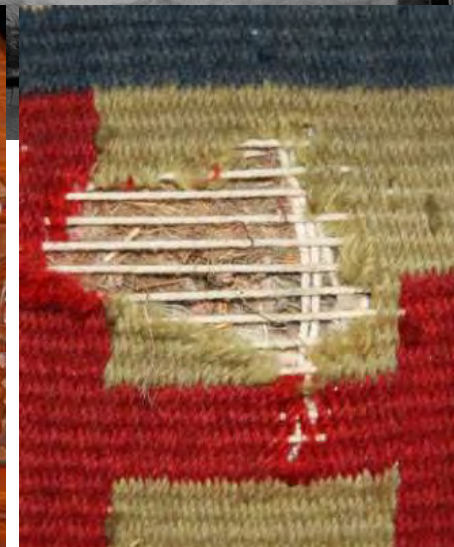
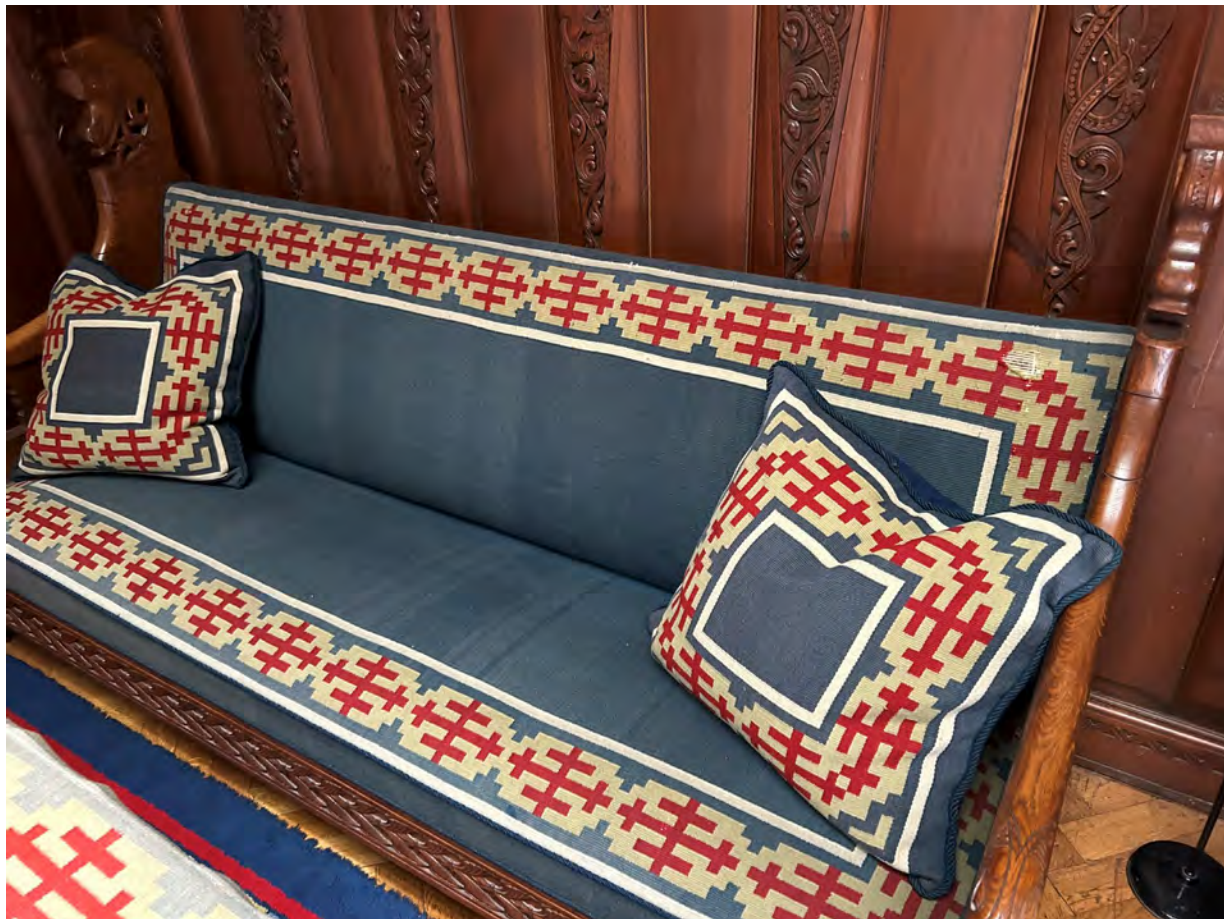
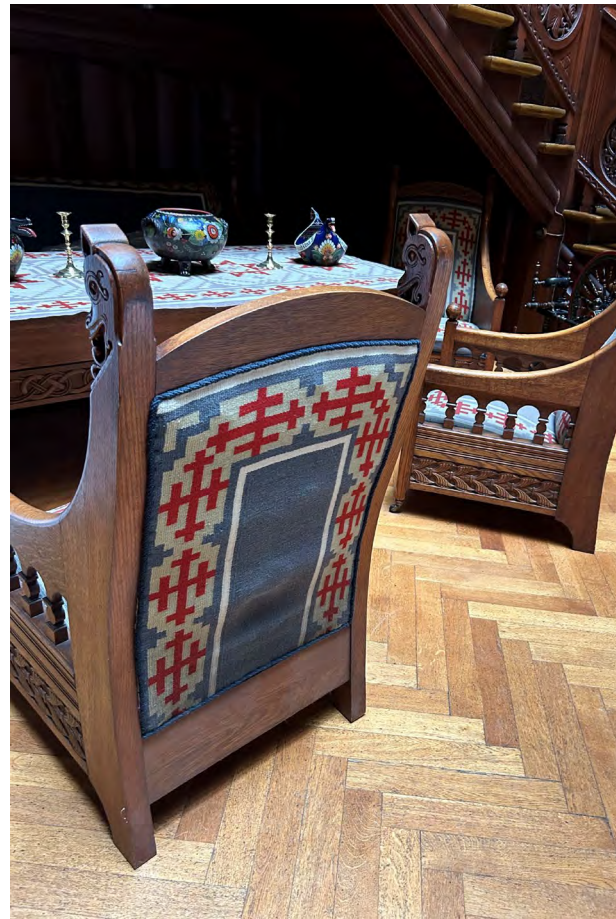
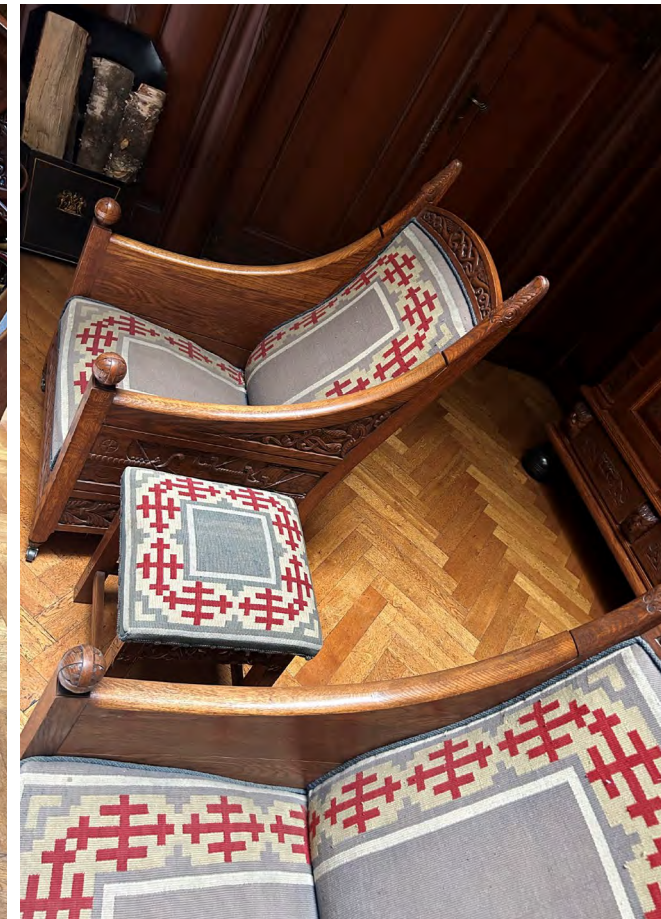
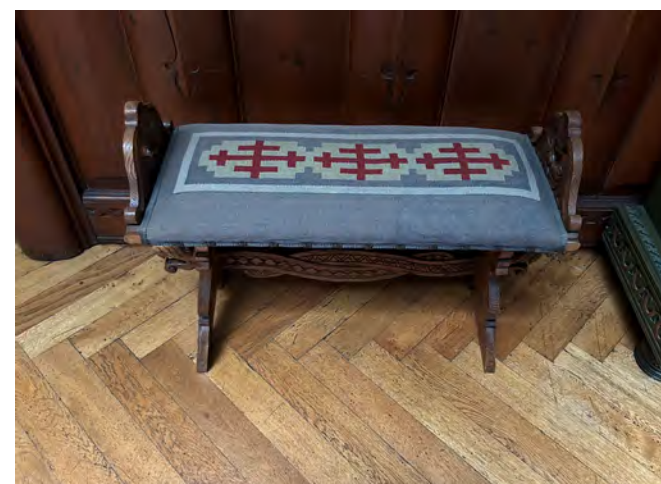
2. Hallen, møbler

Med tanke på møblene i hallen konkluderte bevaringstjenestene slik:

«Trekket på den eine eller kanskje begge sofaer er i strukturelt god nok stand til å verte ståande på Gamlehaugen etter reingjering og sikring av skadar. Dukane og dei vevde trekk på dei andre møblane er stort sett så falma og elles i så dårleg stand at det er foreslått å få vevd kopiar, slik at møblane kan trekkast om. Møbeltapetserar bør sjå på samanhengen mellom stopping og trekk og vurdere i kva tilfelle ein må gjere noko med stoppinga. Sjølv om treet i møblane viser tydelege teikn til tørkeskadar, så er dei solide møblane strukturelt stabile.»

I samråd med Riksantikvaren (RA) og Det kongelige hoff (DKH) besluttet Statsbygg at møblene skal trekkes om med nye vevde stoffer. Etter en del testing og veving av prøvestykker, er vever Anne Britt Lotsberg er nå godt i gang med produksjonen. Til nå er stoffer til tre stoler og ett sofasete ferdig.

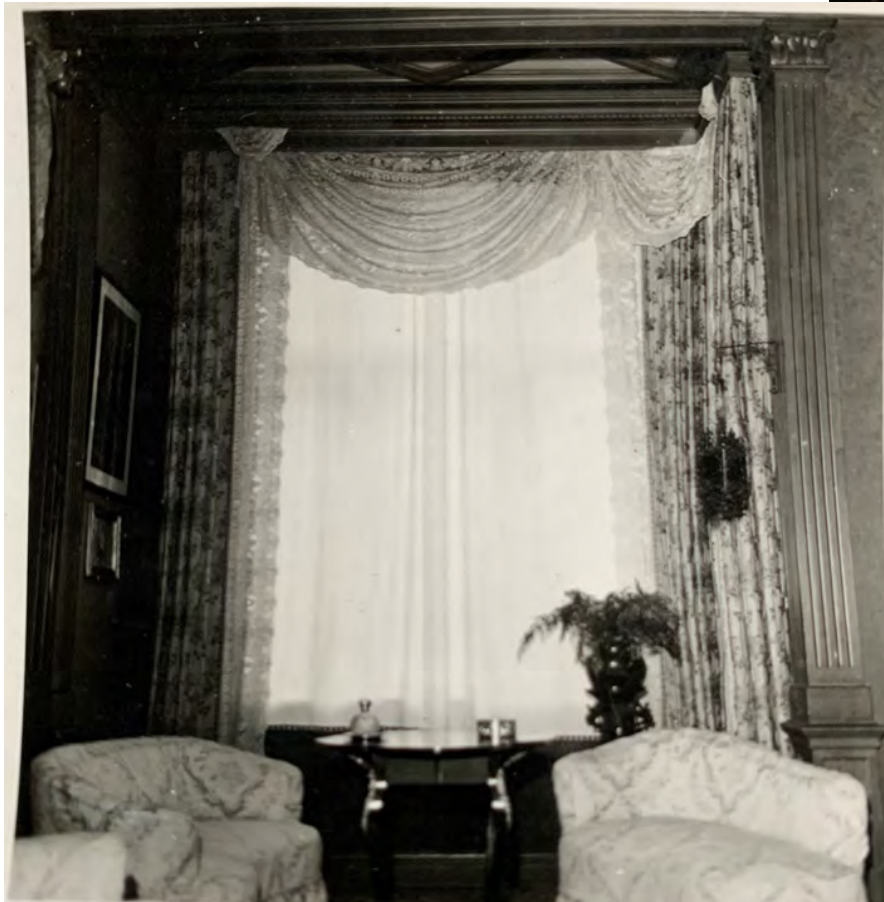
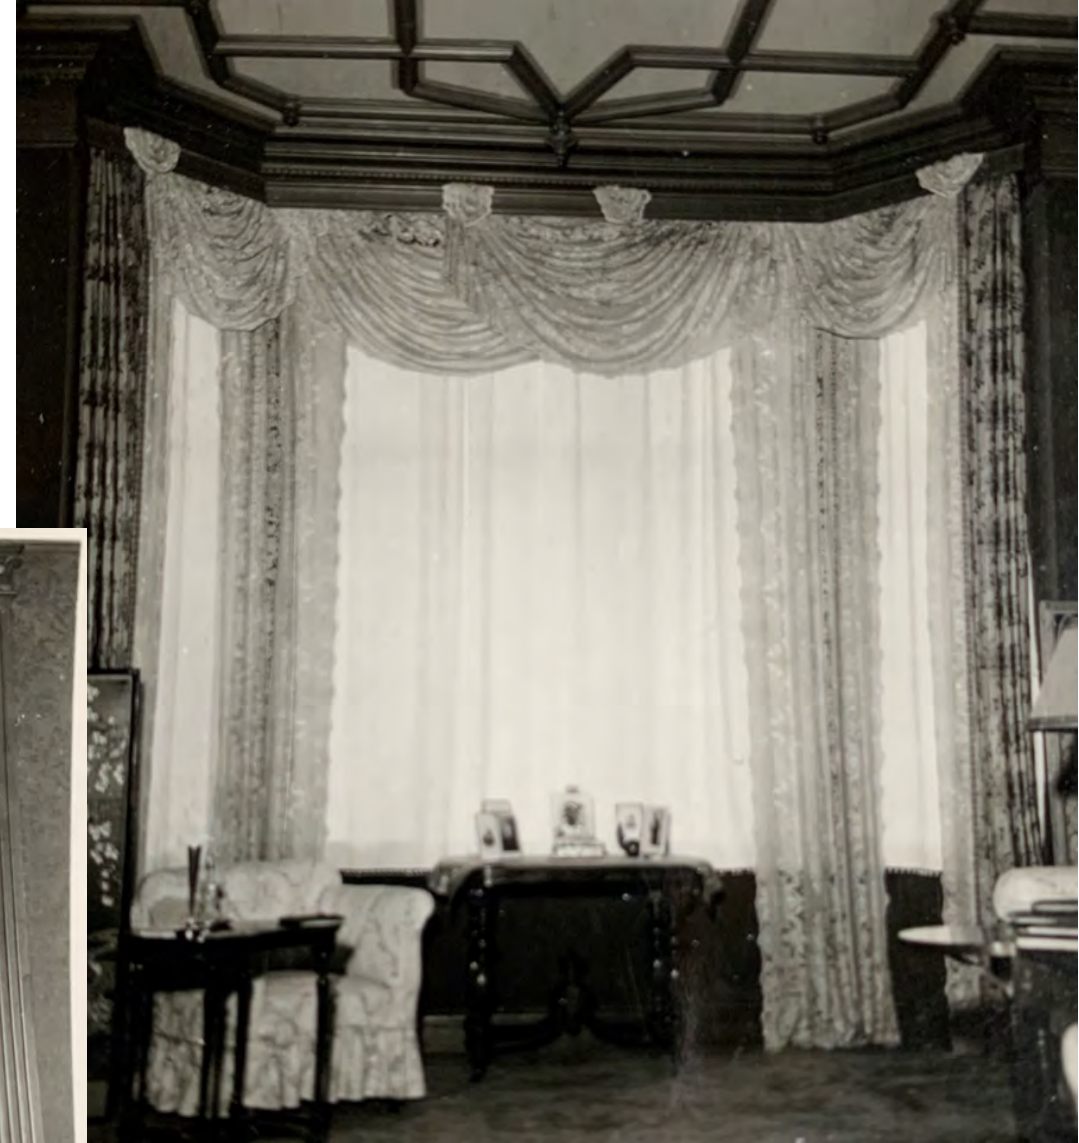
3. Damesalong, drapering

Damesalongen er per i dag restaurert ferdig med tanke på tapeter, portierer, møbler og teppe, og det er hengt opp silkegardiner av samme stoff som møblene, men det gjenstår draperier.

Det er kjøpt inn blondgardiner fra Morton Young & Borland sin kolleksjon Fraser sheer av typen Lucynda. Draperingen skal gjøres så likt som mulig draperingen vi har bilder av fra 1950-tallet.

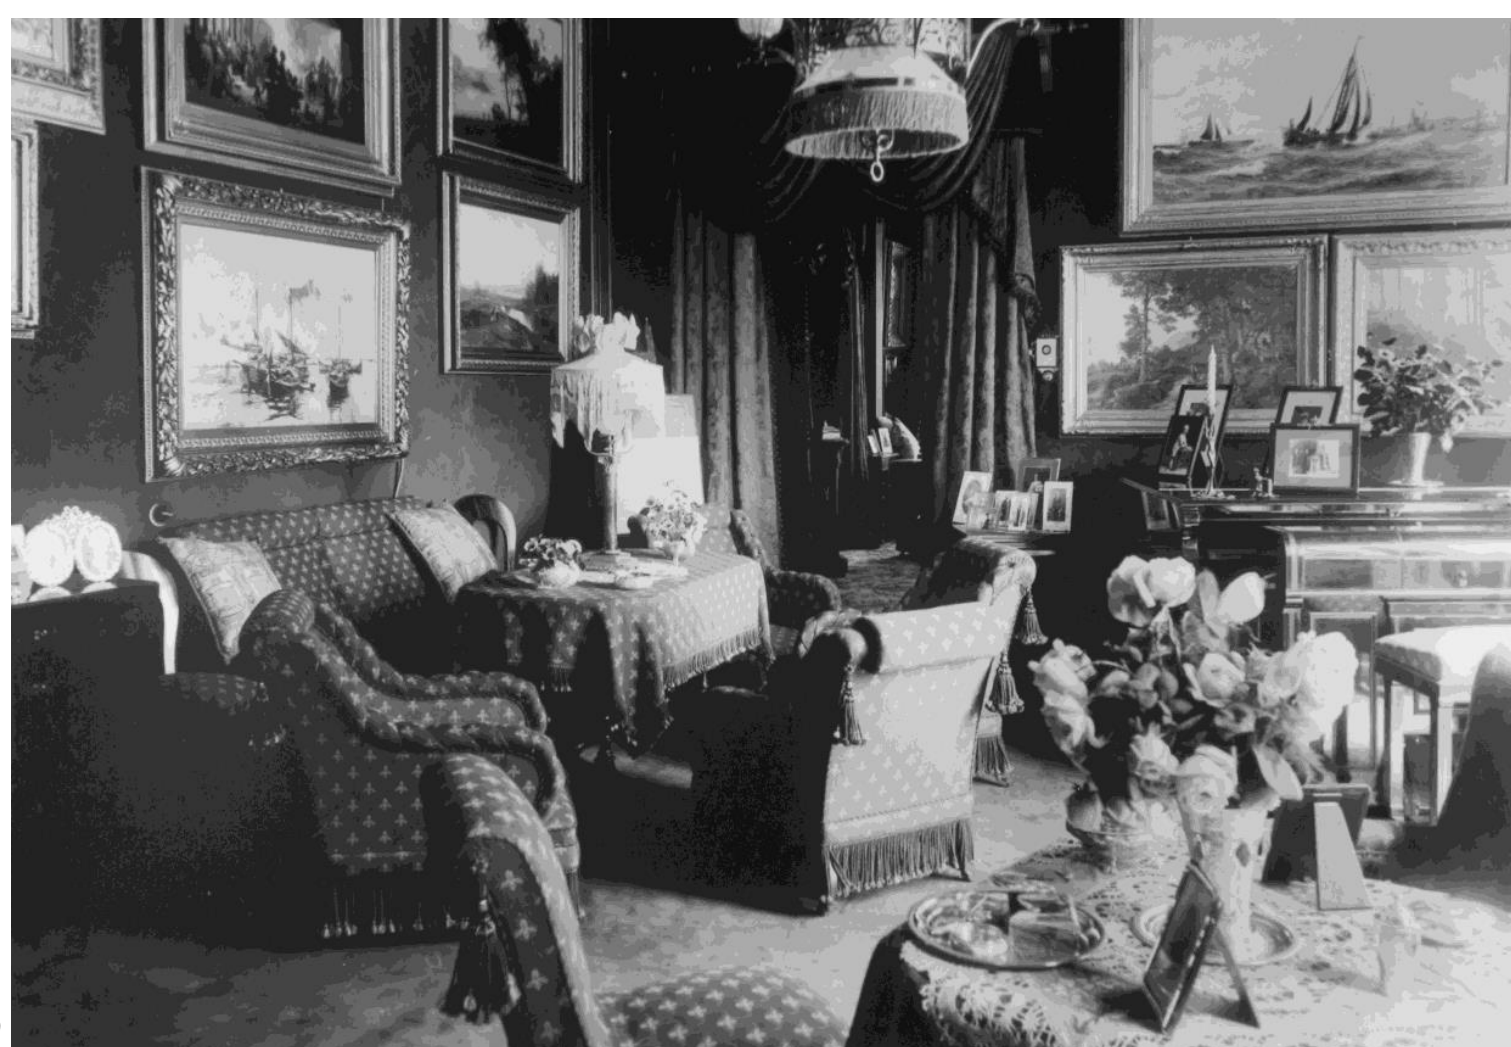
Bilde av situasjonen i 1910

Bevaringstjenestene vurderte at en del av de originale tekstilene kunne konserveres for bevaring av det autentiske miljøet, men ikke for bruk.

I samråd med Riksantikvaren (RA) og Det kongelige hoff (DKH) har Statsbygg konkludert med at møblene skal trekkes om for bruk, fortrinnsvis med kopistoff. Men det skal også undersøkes i markedet om det finnes tekstiler som treffer godt på kvalitet, farge og mønster. RA har poengtert at møblene er kompliserte å trekke om, og fordrer en dyktig møbeltapetserer. RA vil stille høye krav til nøyaktig kopiering, også av bånd og dusker.

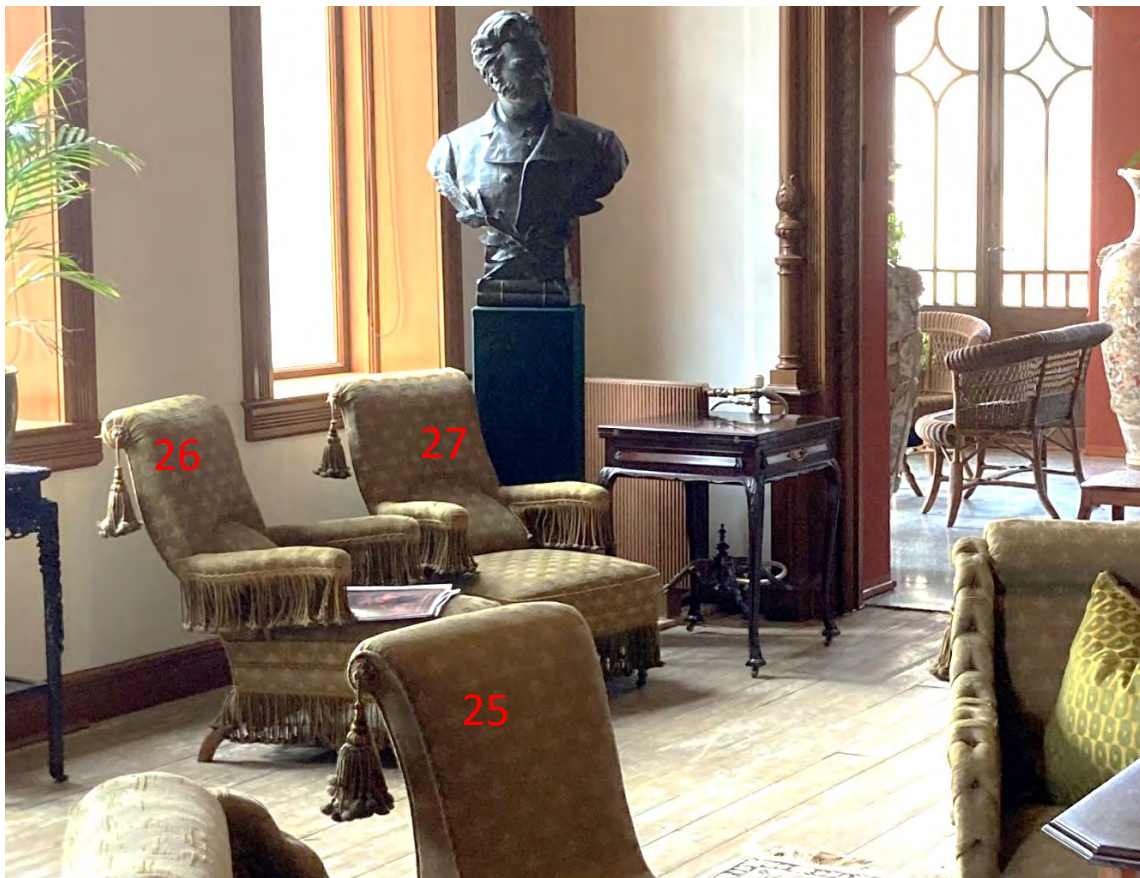
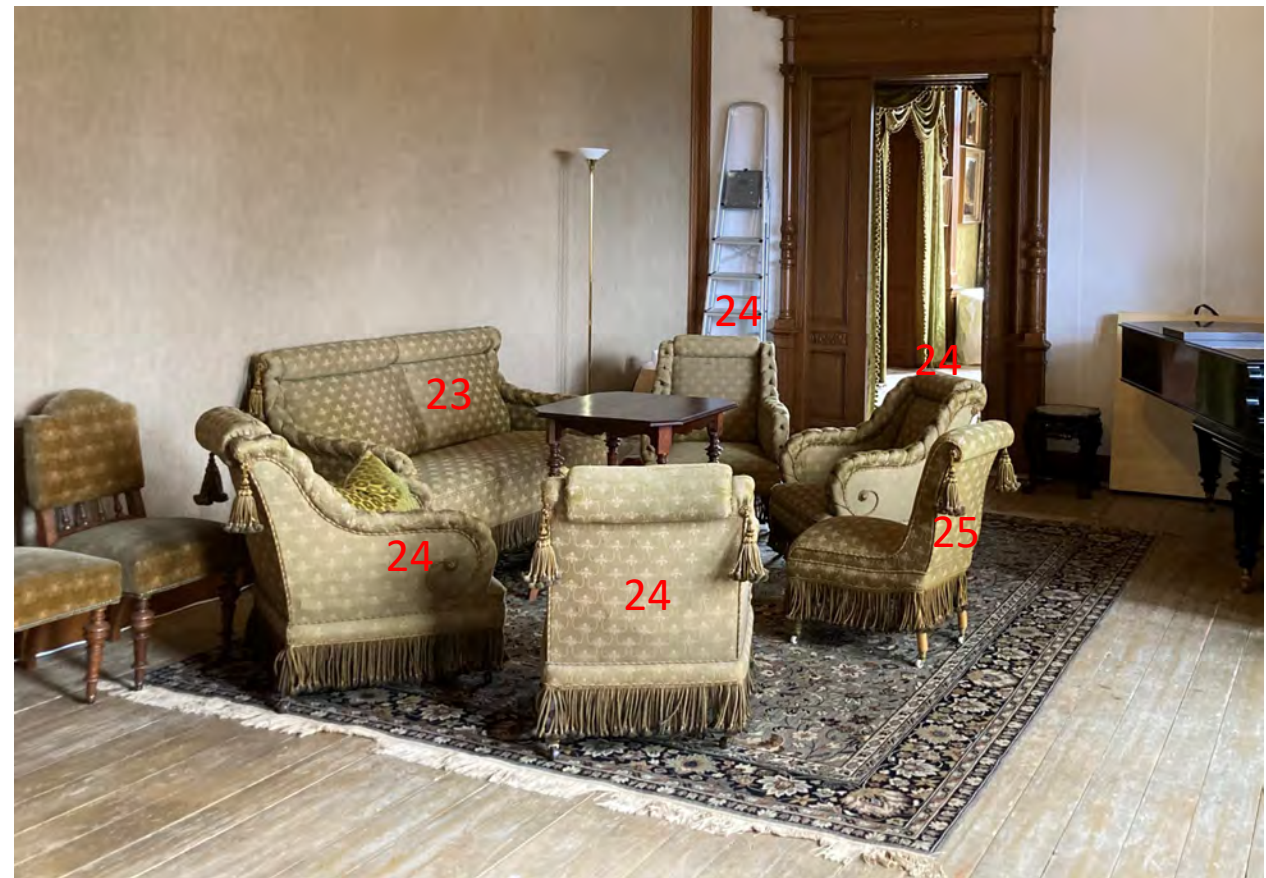
Detaljer av skader 2008

Venstre: slitasje og nedbrutte fibre på stol og sofa.

Høyre: slitasje dekorelement stol.

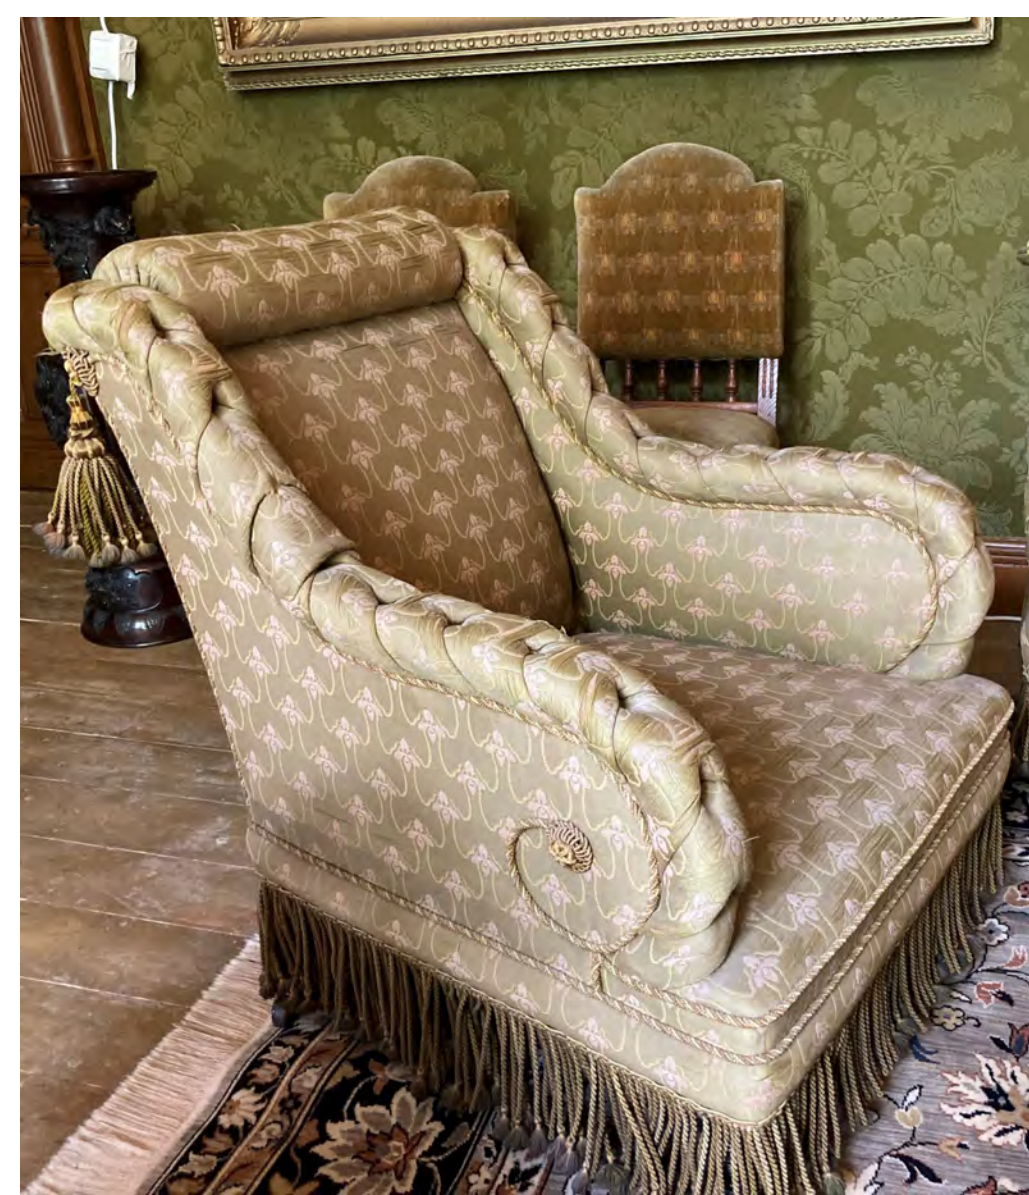
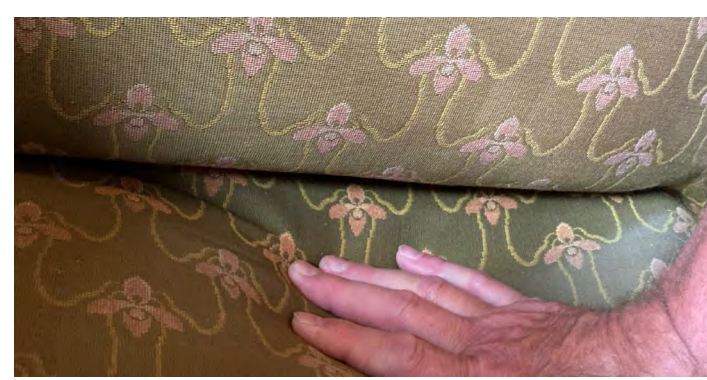
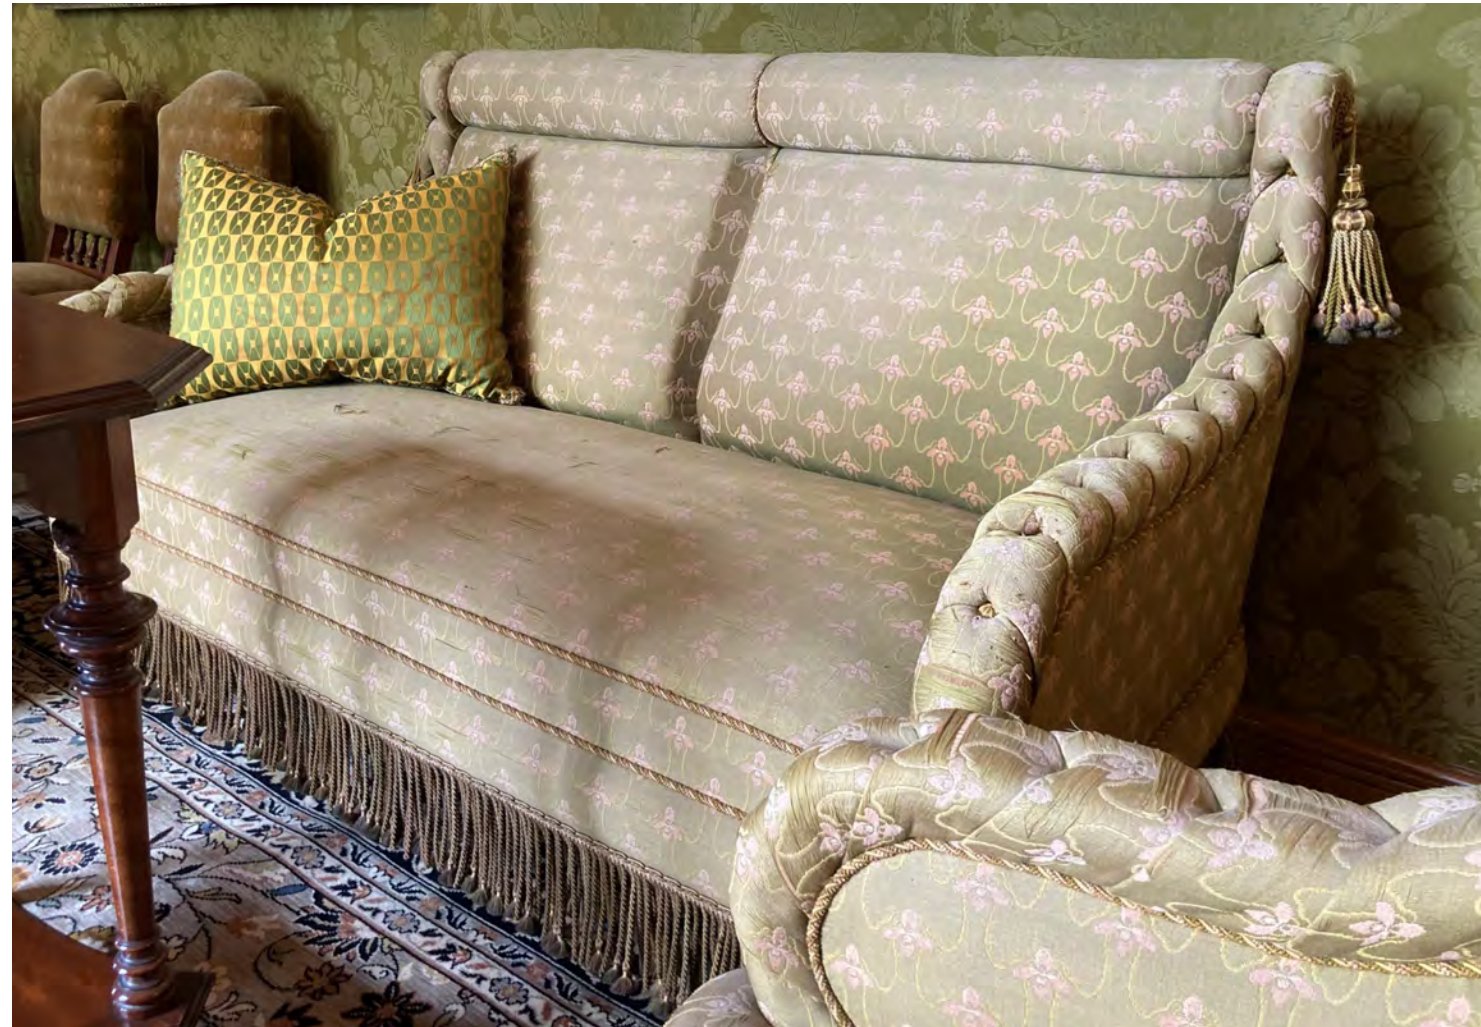
Tabellen viser oversikt over møbler i musikkværelset som er tilstandsvurdert av tekstilkonservator i Salhus i 2008.

(På bildene er musikkværelset under restaurering, og mangler tapet, portier, malerier på veggene og vegg-til-vegg teppe)

Over: opprinnelige farger funnet innerst i vrenge dusker

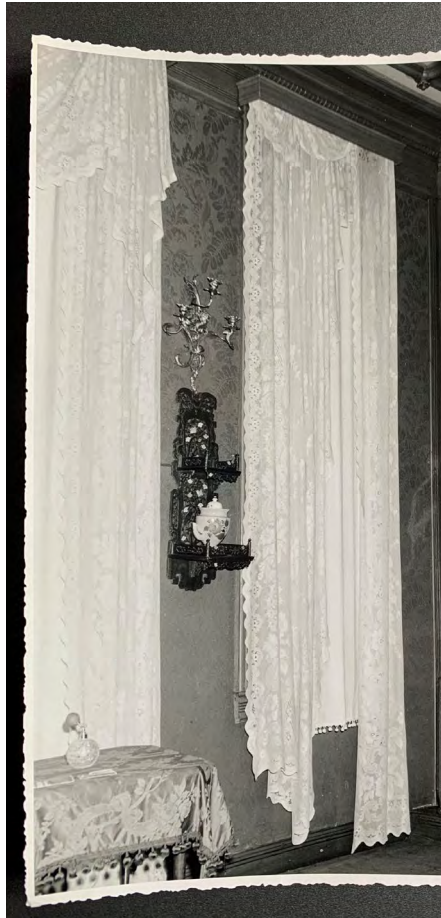
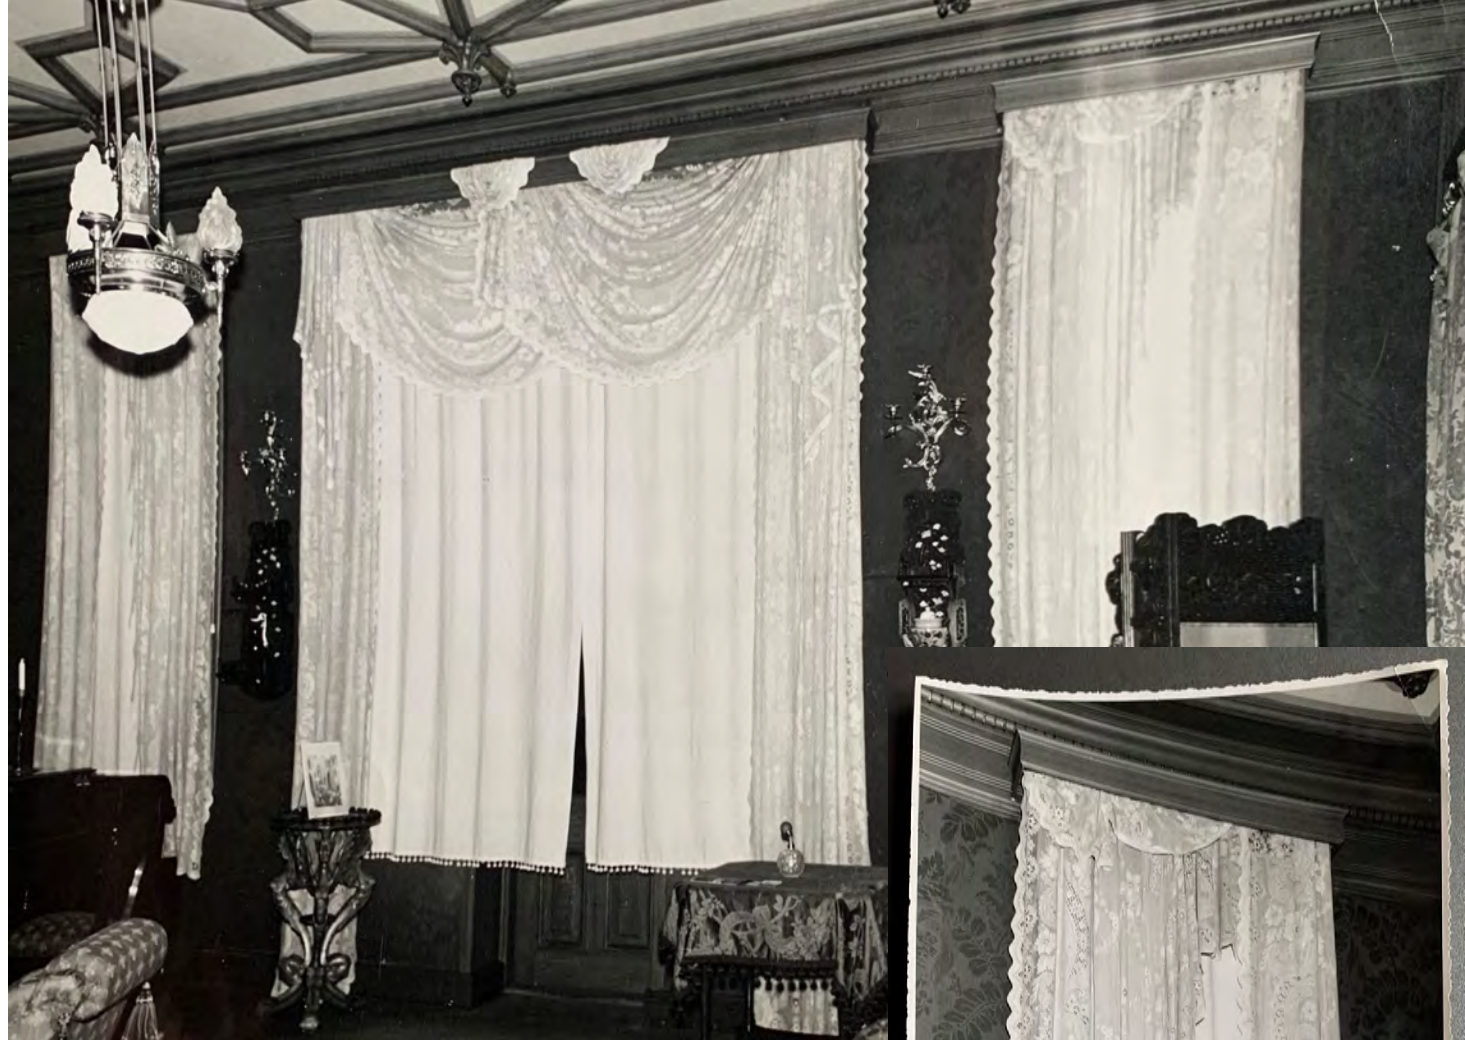
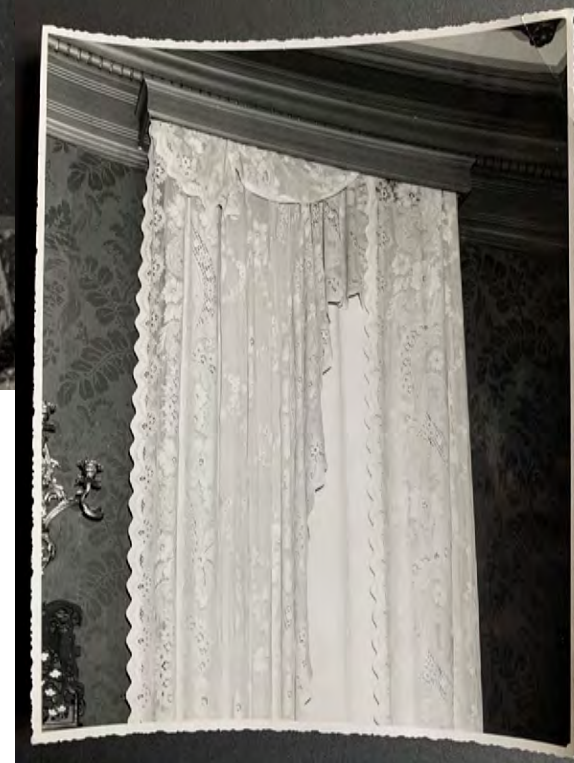
4. Musikkværelse, Gardiner

De hvite tette gardinene er trolig kommet opp etter Christian Michelsens tid for å skjerme mot lys, og skal ikke monteres. (Lysskjermingen er erstattet med mørke rullegardiner som ikke blokkerer utsyn helt)

Det er besluttet at vinduene skal draperes med blondgardiner så nær som mulig likt det bildene fra 1950-tallet viser.

For drapering er det kjøpt inn blondgardiner fra Morton Young & Borland sin kolleksjon Fraser Sheer, av typen Melrose.

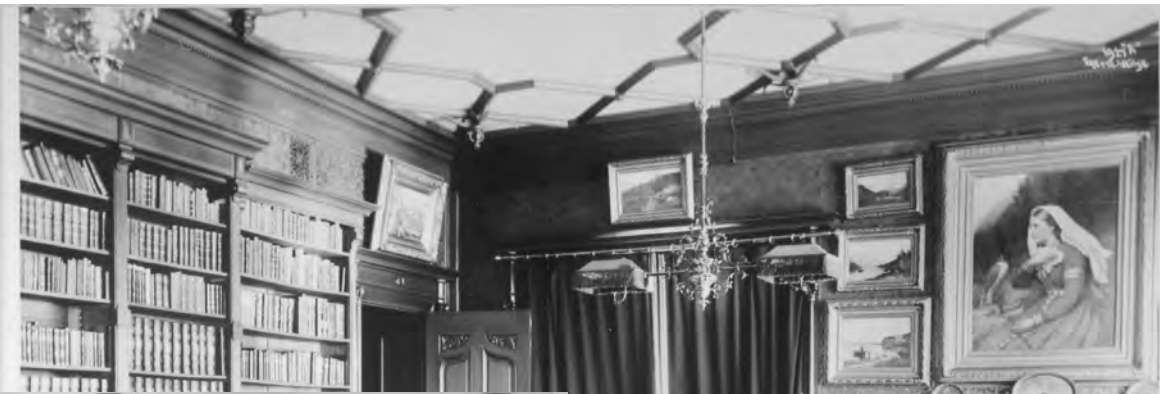
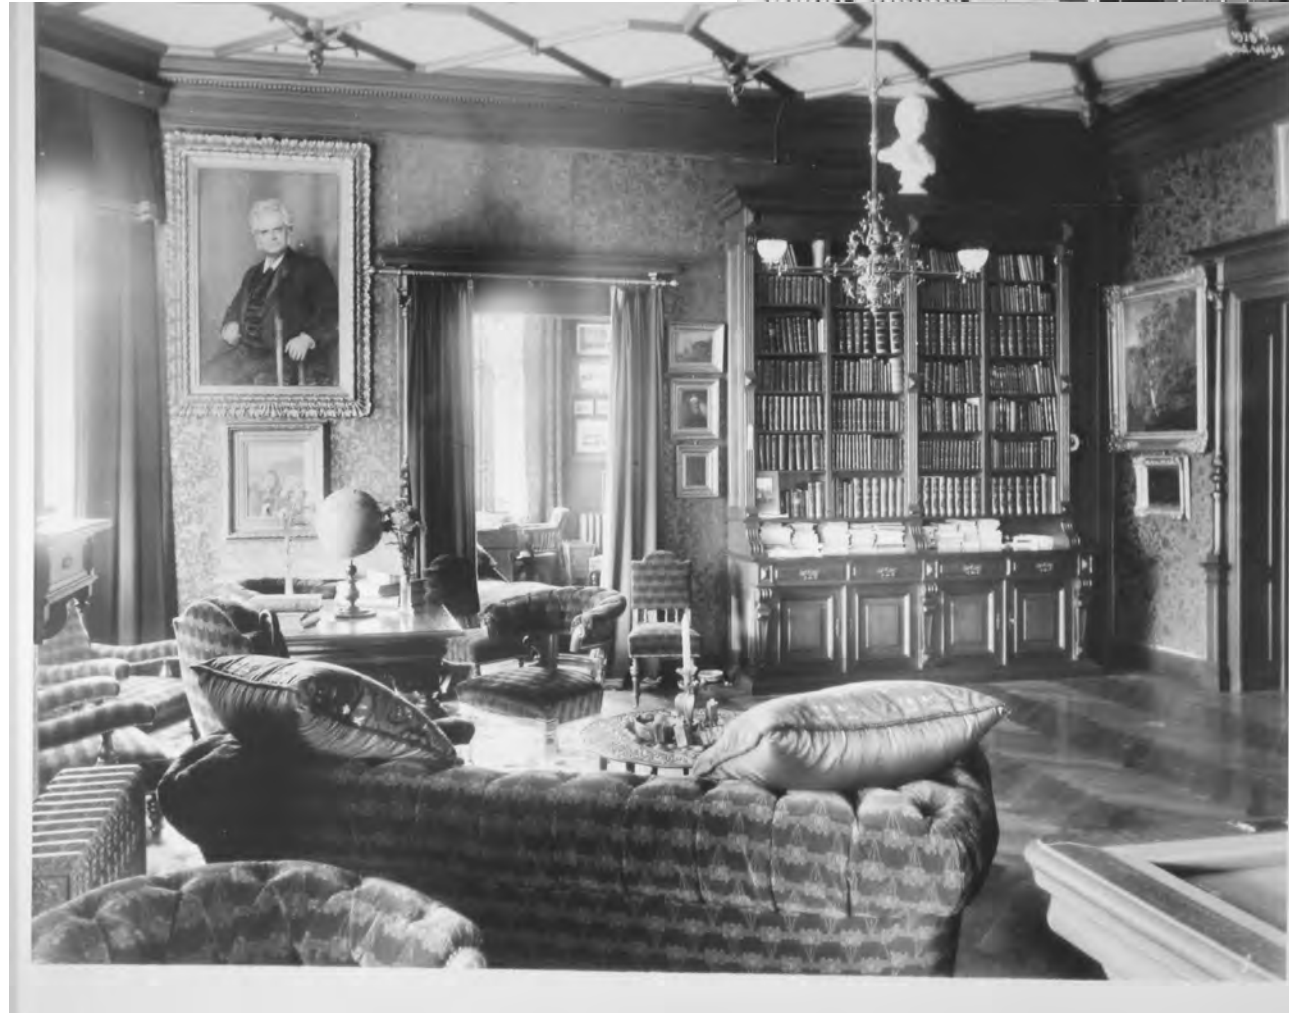
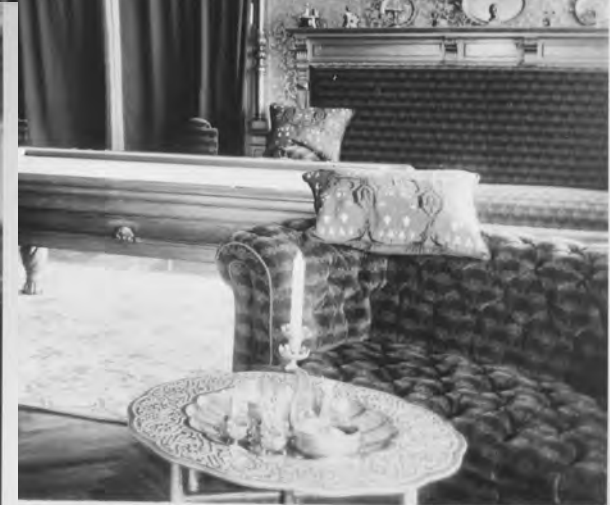
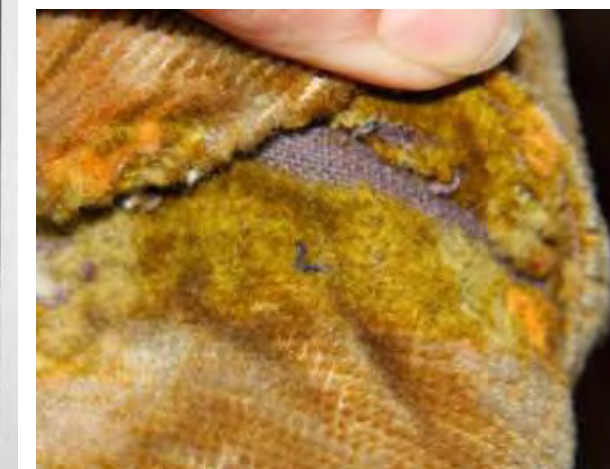
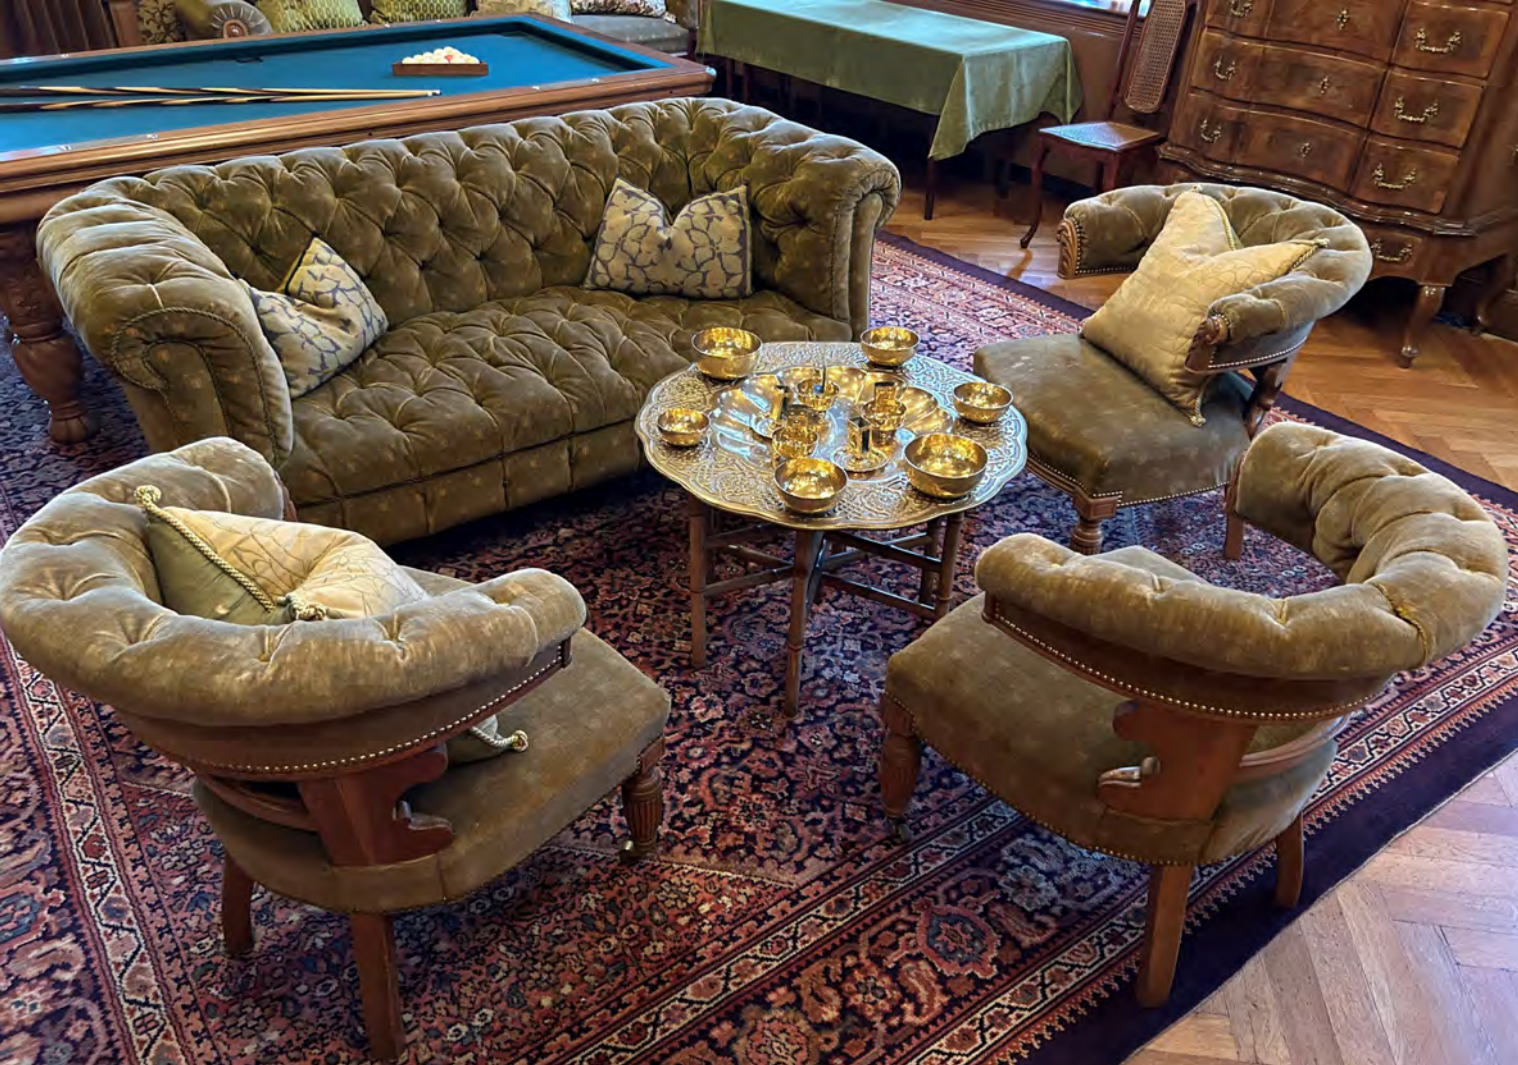
5. Bibliotek, møbler

Bevaringstjenestene har funnet falming og en del skader på møblene også i Biblioteket, men også at tekstilene generelt sett er strukturelt sterke.

Det er derfor mulig i større grad å gå for en rengjøring og konservering av møblene her enn i de andre rommene.
