1033101 Gamlehaugen – Interiør hovedhus
K681 Møbeltapetserings-, draperings- og sømarbeider

Gamlehaugen

Bildevedlegg til tilbudsinvitasjon for møbeltapetserings-, draperings- og sømarbeider.

Bildevedlegget tar kun for seg arbeider som skal gjøres i museumsdelen av bygget.

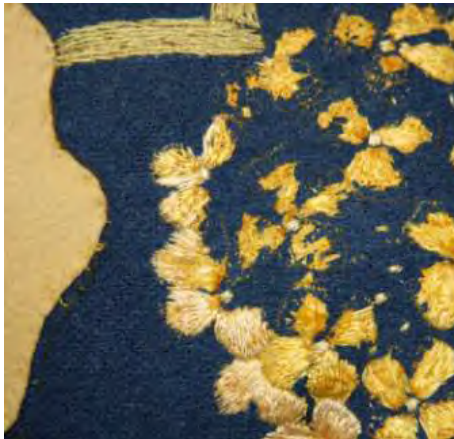
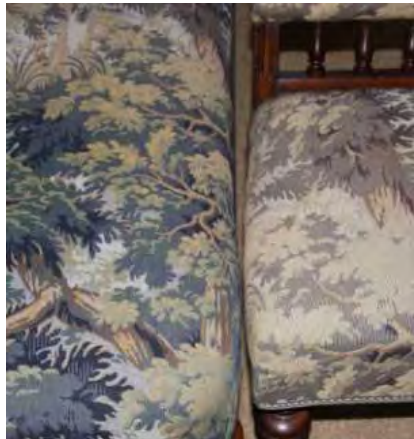
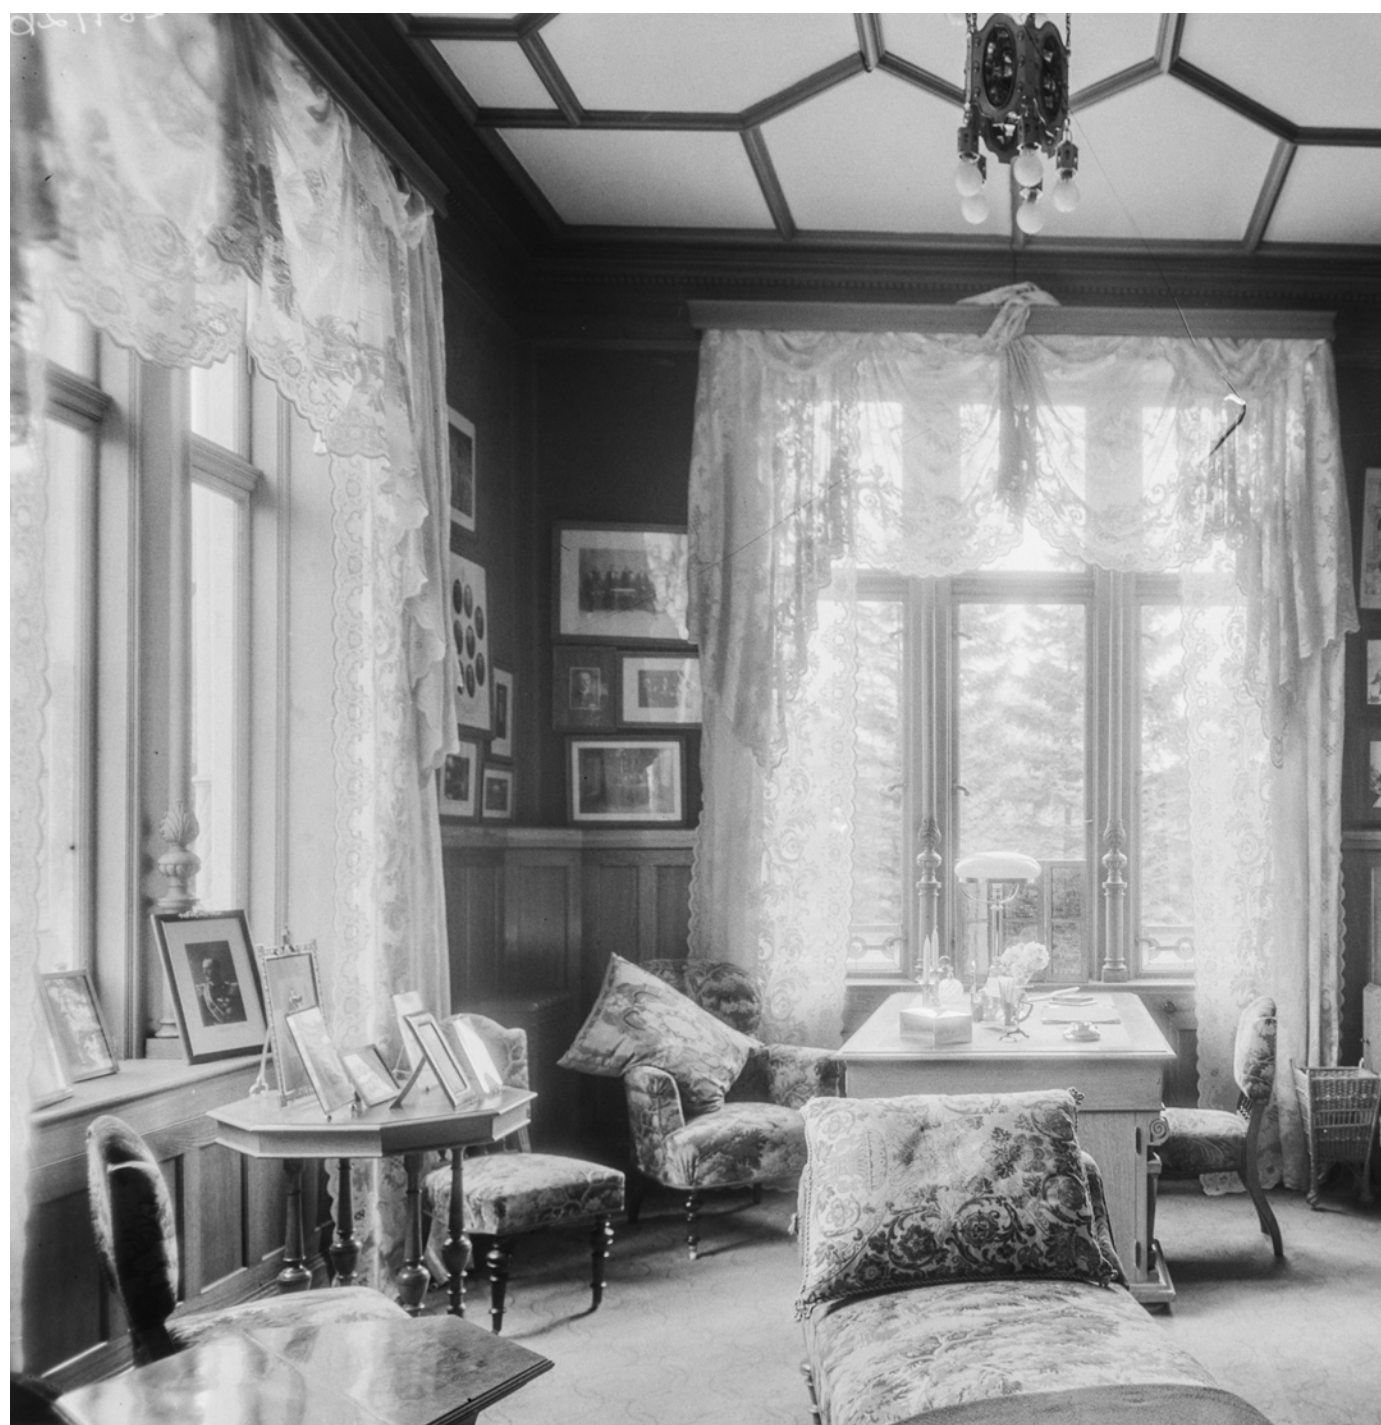
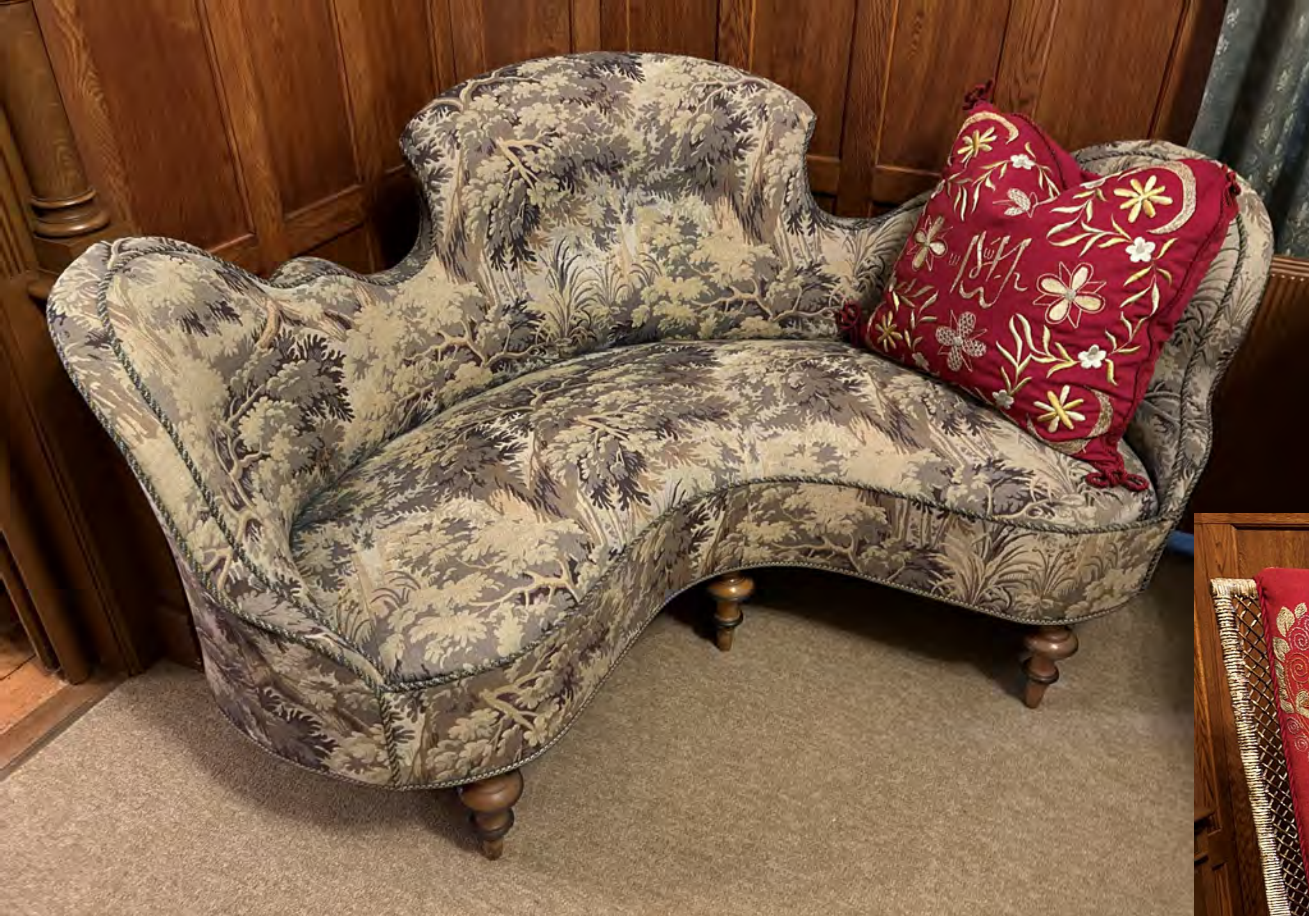
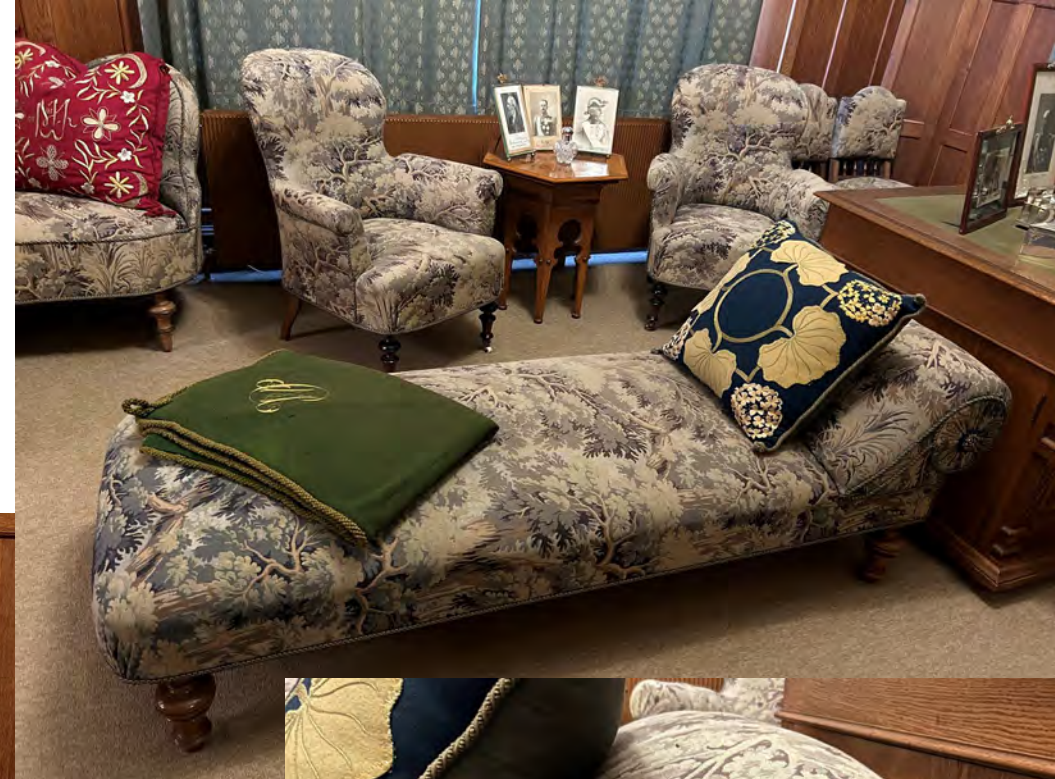
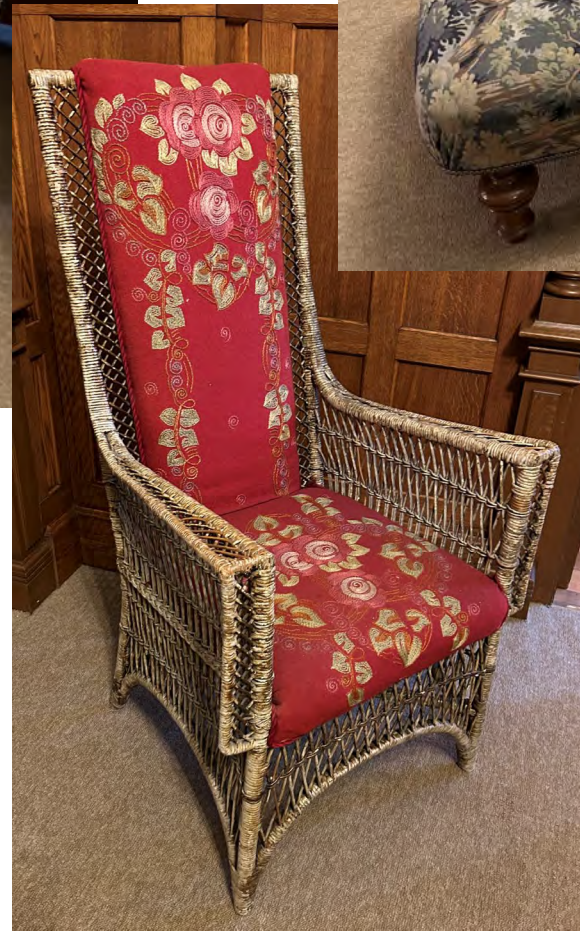
6. Christian Michelsens kontor

Bevaringstjenestene har funnet falming og en del skader på møblene også i C.M.s kontor, men også at tekstilene er strukturelt mye bedre enn i de andre rommene, og tåler noe bruk.

Det er derfor mulig i større grad å gå for en rengjøring og konservering av møblene her enn i de andre rommene.

Det er kjøpt inn blondegardiner fra Morton Young & Borland sin kolleksjon Fraser Sheer, av typen Melrose. Disse skal monteres og draperes så likt som mulig som det bildedokumentasjonen viser.

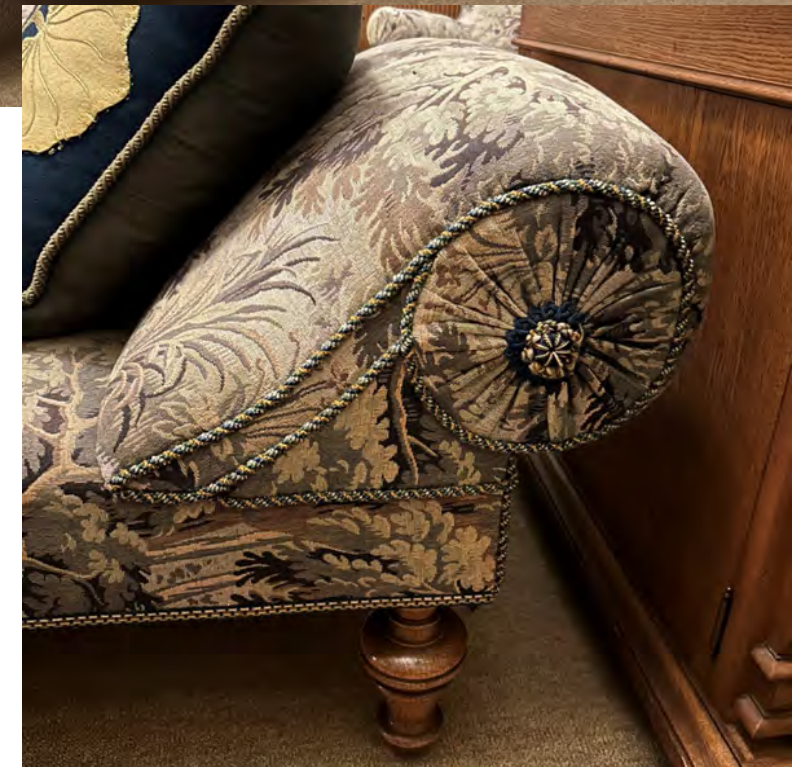
Tabellen viser oversikt over møbler i Christian Michelsens kontor som er tilstandsvurdert av tekstilkonservator i Salhus i 2008.
