# Innledene miljøteknisk studie – Flisa – Åsnes kommune

Prosjekt:	GS-veg og sanering VL	Prosjektnr.:	10239388
Kunde:	Åsnes Kommune	Prosjektleder:	Max Henrik Flikka Strømstad
Utarbeidet av:	Henrik Langbråten	Dato:	30.04.2024
Kontrollert av:	<Navn>	Godkjent av:	<Navn>
Dokumentnr.:	<Nr.>	Rev.:	00

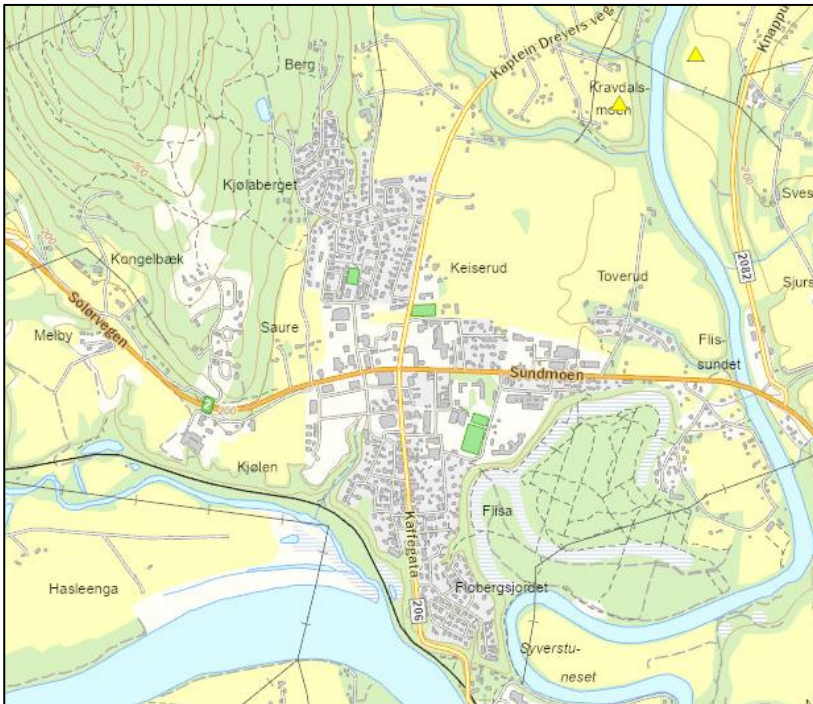
Det foreligger ingen tidligere registreringer av forurensing innenfor tiltaksområdet eller i umiddelbar nærheten av tiltaksområdet i Miljødirektoratets grunnforurensningsdatabase. Nærmeste registrering er Kravdalsmoen fyllplass.

Figur 4 - Oversikt over registrert grunnforurensning. Kilde: Miljødirektoratet

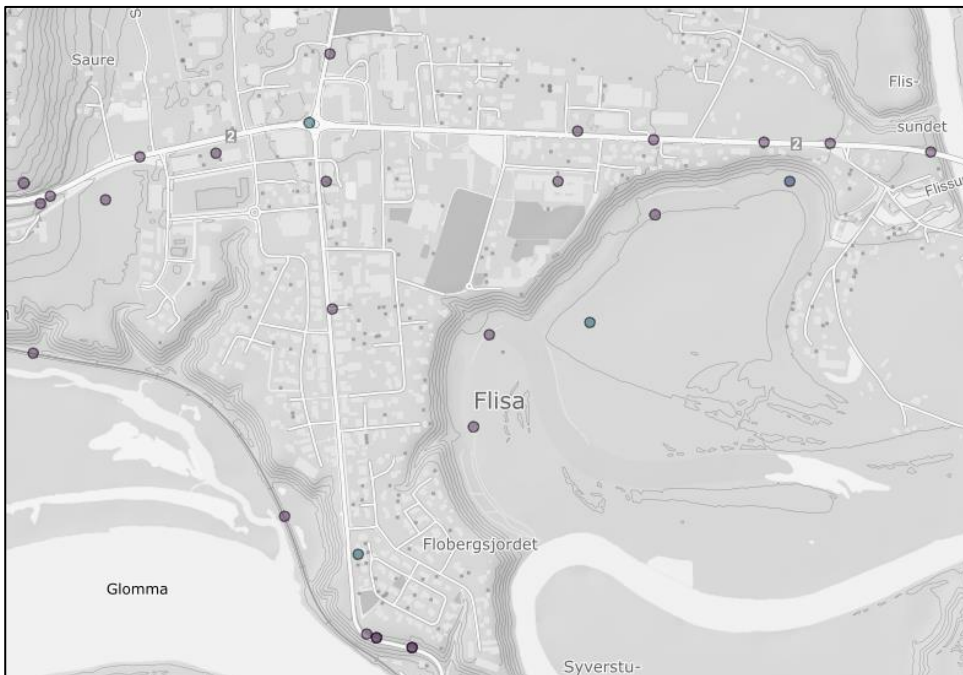
Det foreligger tidligere registreringer av fremmede arter i nærheten av tiltaksområdet. Dette er i hovedsak langs riksveg 2 og fylkesveg 206. Ingen av disse registreringene ligger derimot ikke innenfor det definerte tiltaksområdet, men langs det som vil være en adkomstveg til og fra området. Det kan dermed ikke utelukkes at det også finnes fremmede arter innenfor tiltaksområdet.

Registreringene omfatter Hagelupin (SE), rynkerose (SE), kjempespringfrø (SE) og svensk skrinneblom (PH).

Figur 8 - Oversikt over registrerte fremmede arter, Kilde: Artskart

Basert på registrerte forekomster av fremmede arter i nærheten av tiltaksområdet kan det ikke utelukkes at det finnes fremmede arter innenfor tiltaksområdet. Man bør derfor før anleggsstart hensynta dette og vurdere eventuelle tiltak.

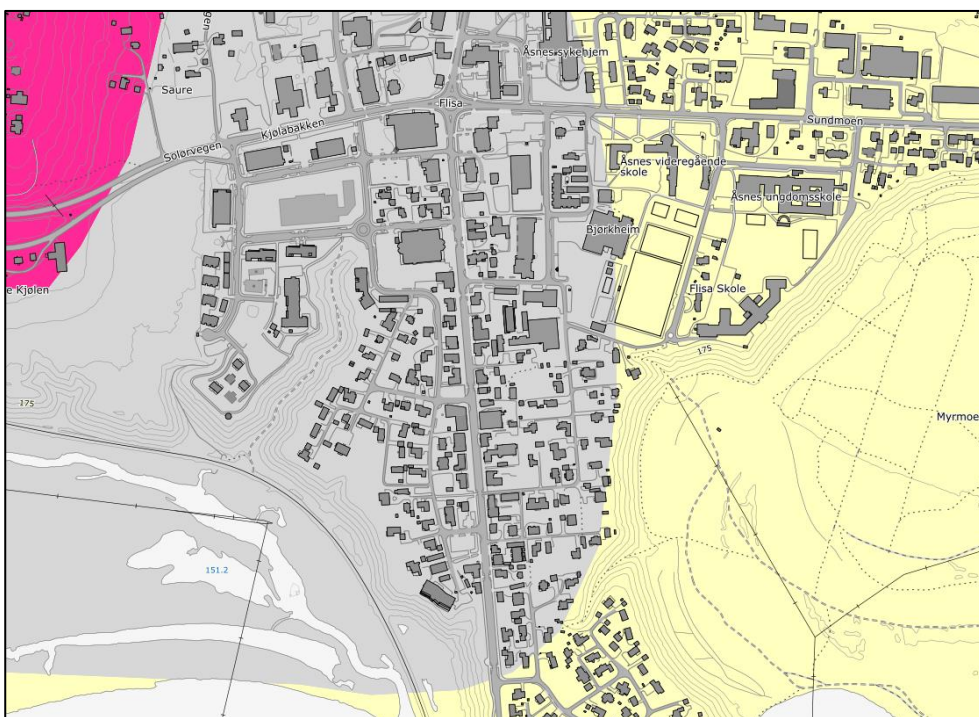
Oppslag i aktsomhetskart for på radon i grunnen viser at det er antatt en «usikker» aktsomhetsgrad for radon innenfor tiltaksområdet. Tilgrensende områder har «høy» og «moderat til lav» aktsomhetsgrad.

Figur 9 - Oversikt over radonaktomhet. Kilde: NGU

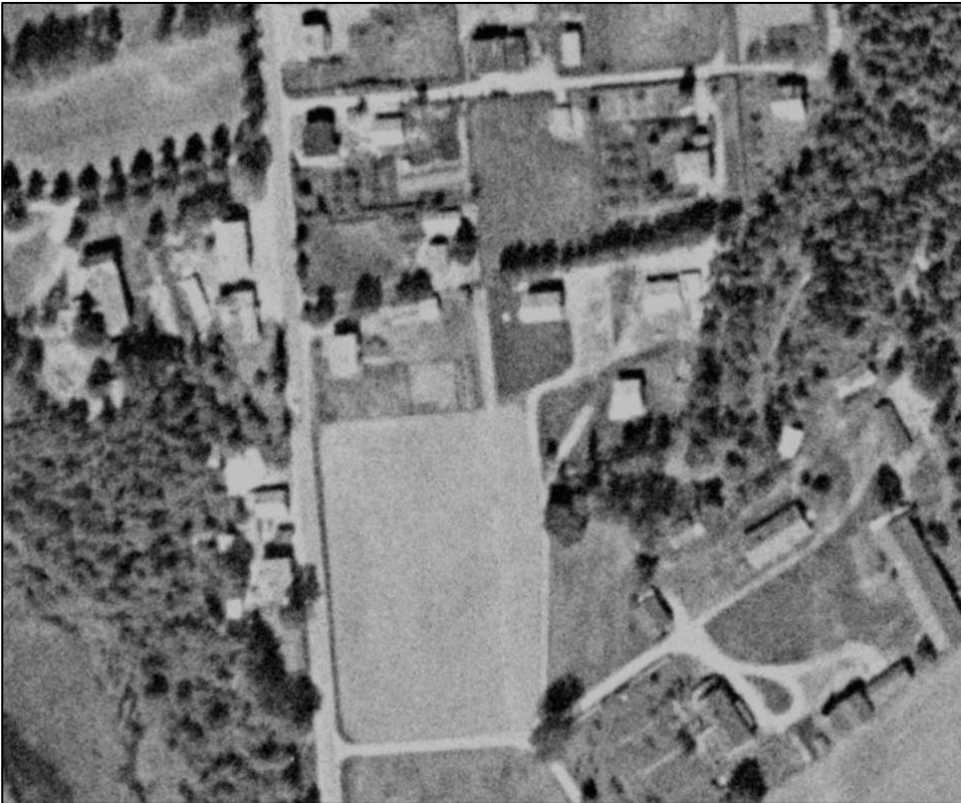
Bilde 1 – Flyfoto fra 1959. Kilde: norgebilder.no

I tiltaksområdet har det over lang tid vært boligbebyggelse. Flyfoto fra 1957 viser at det på 50-tallet var en blanding av eneboliger og mindre småbruk i området. I årene frem til 2022 viser fotografier at det har vært en stadig økende grad av fortetting i området. I senere år har blant annet det blitt et nytt bygg ved Kristian Haugs veg. Fortettingen har også medført at enkelte bygg har blitt påbygget eller revet.

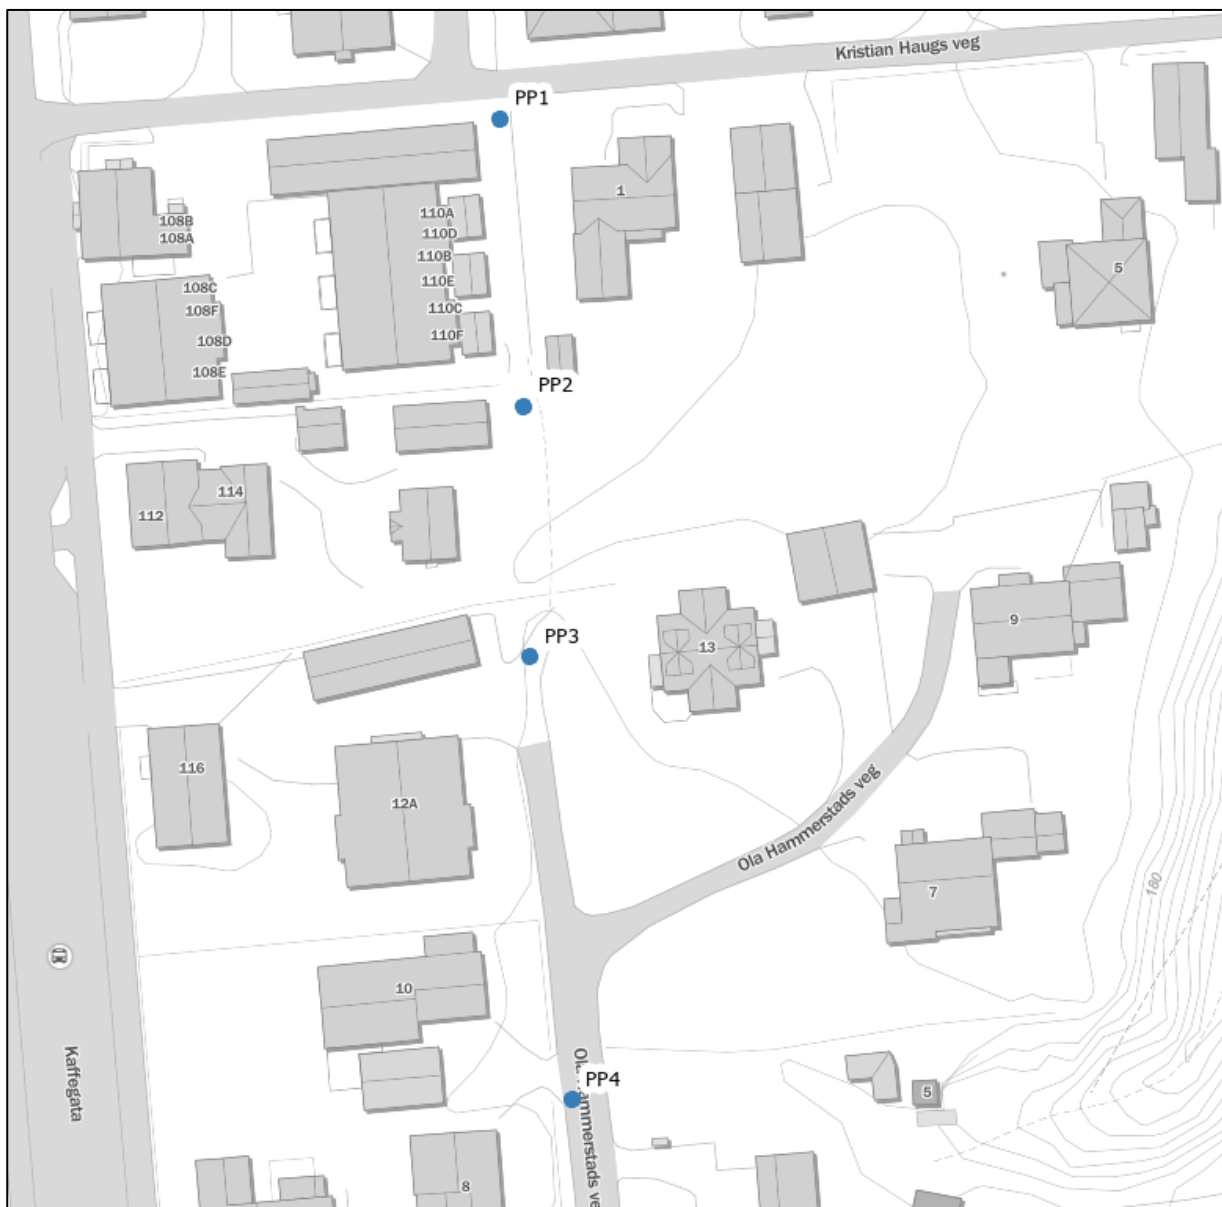
Det er med utgangspunkt i kartlegging laget en plan for prøvetaking på områder det er tenkt å grave, enten ved at stikkledninger vil bli berørt eller at det skal skiftes ut kummer. Figur 11 illustrerer prøvetakingsplan for prosjektet.

Figur 11 - Prøvetakingsplan for prosjektet

Det er med dette utgangspunktet anbefales det derfor at det i forbindelse med prosjektet gjennomføres en miljøteknisk grunnundersøkelse av området, med stikkprøver i de traseene det er planlagt å grave i forbindelse med det aktuelle tiltaket og på de punktene eventuelle kummer skal utskiftes.
