Miljøkartleggingsrapport

28. juni 2024

MILJØKARTLEGGINGSRAPPORT

SØRLANDET SYKEHUS HF BYGG 2

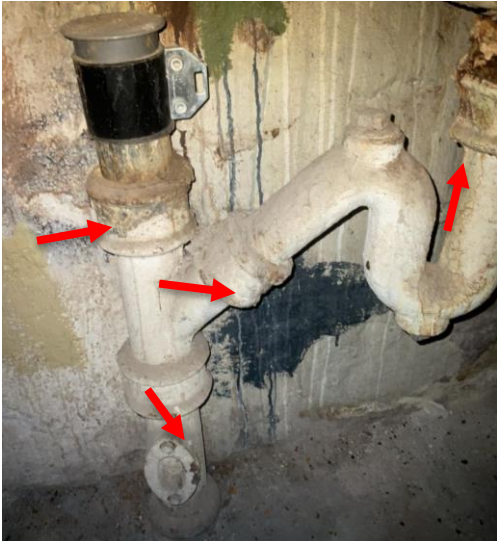
Rambøll er kjent med at det kan forekomme asbestholdige fuger under blymønje i eldre soilrør. Det er observert soilrør ved to lokaliteter i kjelleretasjen. Fuger i soilrørskjøter er ikke prøvetatt grunnet vanskelig tilkomst og skal betraktes som asbestholdig materiale. Det gjøres oppmerksom på at soilrørfuger kan inneholde bly, og at soilrør kan være skjult i forekomster i rørkanaler fra tak og gjennom vegger.

<p>Prøve: Ingen prøve</p> <p>Plassering: 00370W og 00340Z (kjeller)</p> <p>Avfallskategori: Asbest</p> <p>Materialtype: Skjøter i soilrør</p> <p>Mengde: 2 stk.</p> <p>Kommentar: Skjøter i soilrør håndteres som asbestholdig materiale. Kan forekomme skjult. Forekomsten må saneres av godkjent foretak.</p> <p>Farlig avfall med asbest!</p>

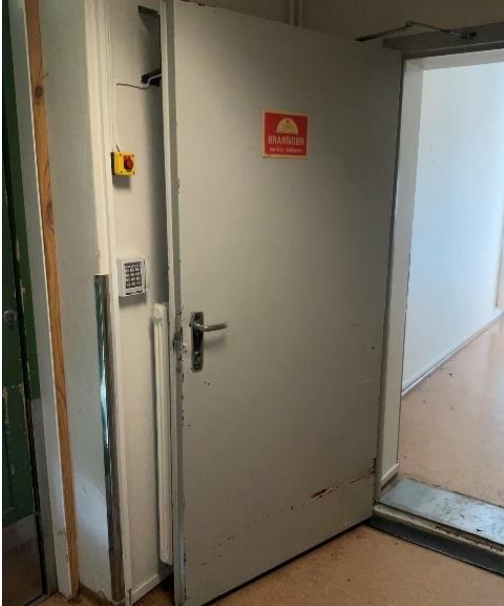
I 1. etg., kjelleren og på loftet ble det observert eldre brannører som kan inneholde asbestholdig isolasjonsplate i dørbladet. Det var ikke mulig å lese av produksjonsår på dørene. Dersom det ikke kan bevises at dørene er produsert etter 1985, må dørene håndteres som asbestholdige. Det ble totalt observert fem brannører.

<p>Prøve: Ingen prøve</p> <p>Plassering: 109/102 (1. et.), 00370W (kjeller) og loft</p> <p>Avfallskategori: Asbest</p> <p>Materialtype: Branndører</p> <p>Mengde: 4 stk.</p> <p>Kommentar: Branndør håndteres som asbestholdig materiale med mindre det kan bevises at døren er produsert før 1985. Forekomsten må saneres av godkjent foretak.</p> <p>Farlig avfall med asbest!</p>
<p>Bilde mangler. Se planteninger for oppmerking av forkomst i vedlegg 2.</p>	<p>Prøve: Prøvetatt ved en tidligere anledning i 2020</p> <p>Plassering: 1040OZ, 1055PL (1. et.), 00180Æ (kjeller), 3040OZ (loft)</p> <p>Avfallskategori: Asbest</p> <p>Materialtype: Himlingsplater</p> <p>Mengde: Ca. 70 m²</p> <p>Kommentar: Himlingsplater håndteres som asbestholdig materiale. Forekomsten må saneres av godkjent foretak.</p> <p>Farlig avfall med asbest!</p>

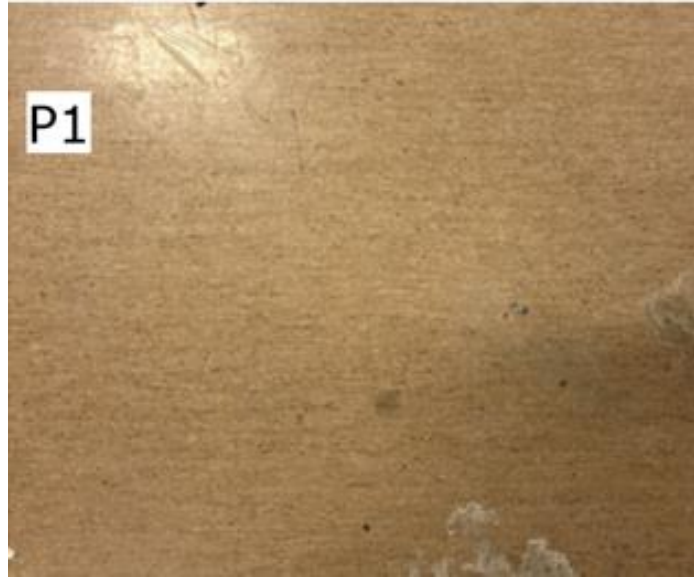
Tabell 6: Vinylbelegg som må håndteres som farlig avfall med klorparafiner

Det er påvist innhold av klorparafiner og ftalater over grenseverdi for farlig avfall i vinylbelegg A (P1). Etersom klorparafiner har strengere avfallshåndtering enn ftalater, skal gulvbelegg som representeres ved prøve P1 håndteres som farlig avfall med klorparafiner. Informasjon er gitt i Tabell 6.

<p>Prøve: P1</p> <p>Plassering: 102a, 102, 104a, 109, 136, 135, 111, 112, 113, 114, 110, 133, 132, 130, 117, 128, 126, 124, 122, 120, 104a</p> <p>Avfallskategori: Klorparafiner</p> <p>Materialtype: Vinylbelegg</p> <p>Mengde: Ca. 220 m²</p> <p>Kommentar: Vinylbelegg skal behandles som farligavfall med klorparafiner.</p> <p>Farlig avfall med klorparafiner og ftalater!</p>

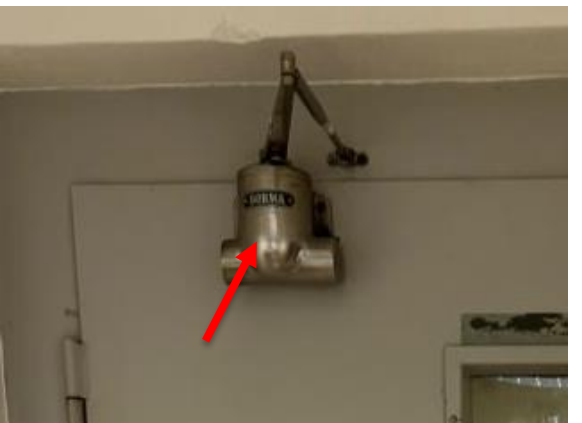
Tabell 9: Dørpumpe som skal håndteres som oljeholdig produkt.

Det ble observert én eldre dørpumpe montert på heisdøren i 1. etg. Pumpen kan inneholde olje eller andre smøremidler, og skal sorteres ut og leveres separat til godkjent mottak dersom denne berøres av rehabiliteringsarbeidene. Informasjon er gitt i Tabell 9.

<p>Prøve: Ingen prøve</p> <p>Plassering: 109</p> <p>Avfallskategori: Olje/smøremiddel</p> <p>Materialtype: Dørpumpe</p> <p>Mengde: 1 stk.</p> <p>Kommentar: Eldre dørpumper kan inneholde olje og må leveres til godkjent mottak.</p> <p>Oljeholdig produkt!</p>

Eldre dørpumper skal håndteres som farlig avfall med spillolje og må leveres til godkjent mottak.

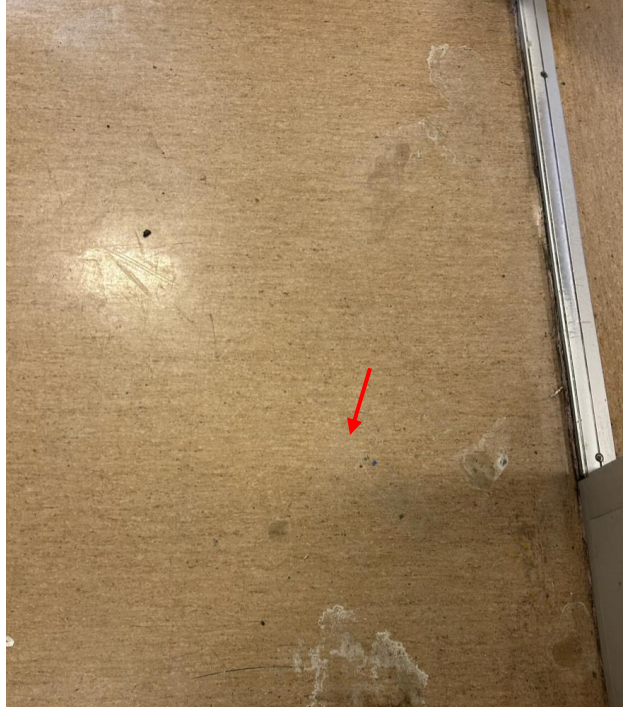
<p>Prøve: P1 Plassering: 109 Materialtype: Vinylgulv A Resultat: Farlig avfall med klorparafiner</p>

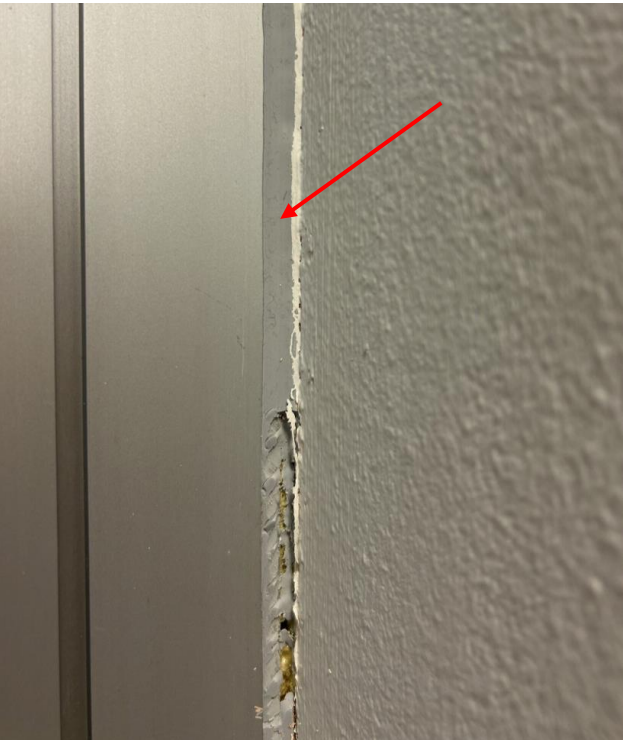
<p>Prøve: P2 Plassering: 109 Materialtype: Myk fug Resultat: Farlig avfall med PCB Kommentar: Myke fuger kan forekomme også i andre rom.</p>

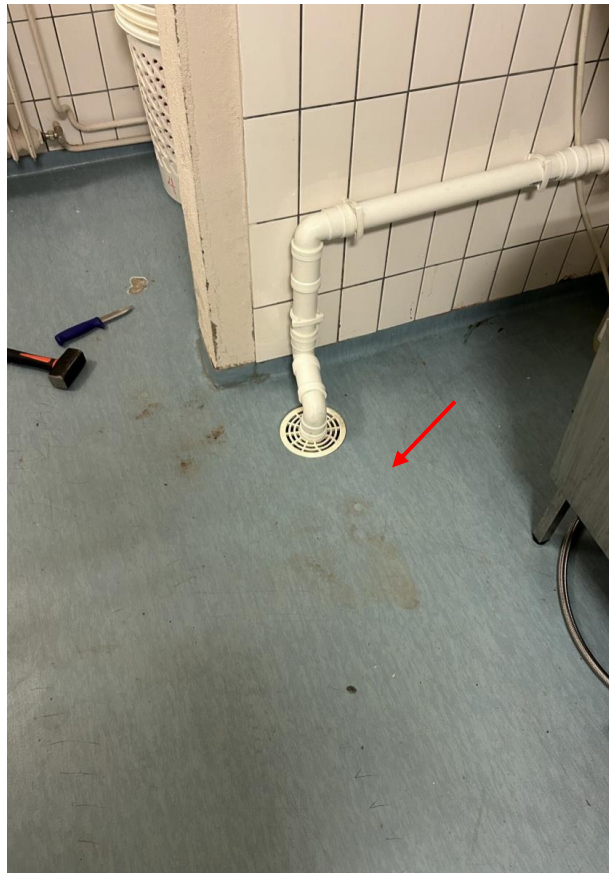
Prøve: P3
 Plassering: 135
 Materialtype: Vinylbelegg B
 Resultat: Farlig avfall med
 ftalater

I vinylbelegg B (P3) er det påvist ftalater over grenseverdi for farlig avfall. Vinylbelegget skal leveres til godkjent mottak som farlig avfall med ftalater. Informasjon om vinylbelegg med farlig avfall er gitt i Tabell 7.

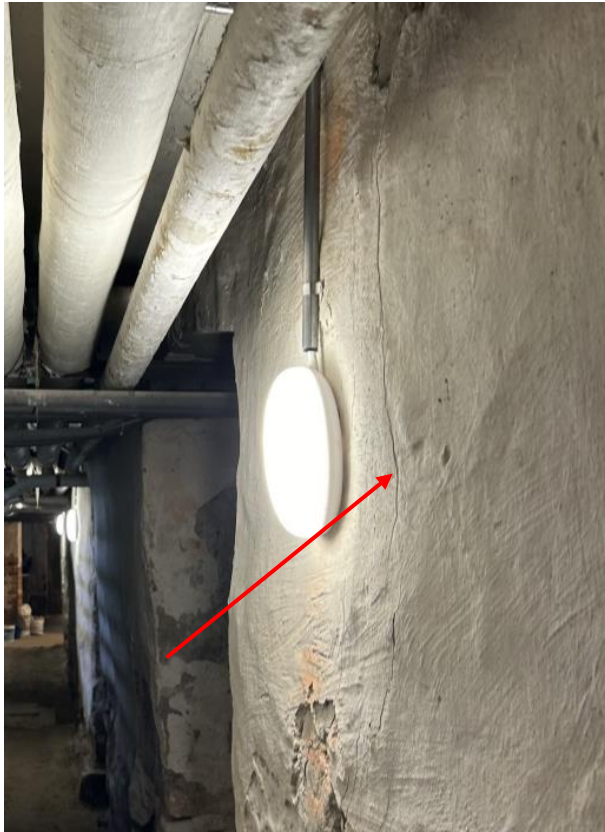
Prøve: P15
 Plassering: Kjeller, blandprøve
 Materialtype: Maling
 Resultat: **Farlig avfall med tungmetaller**

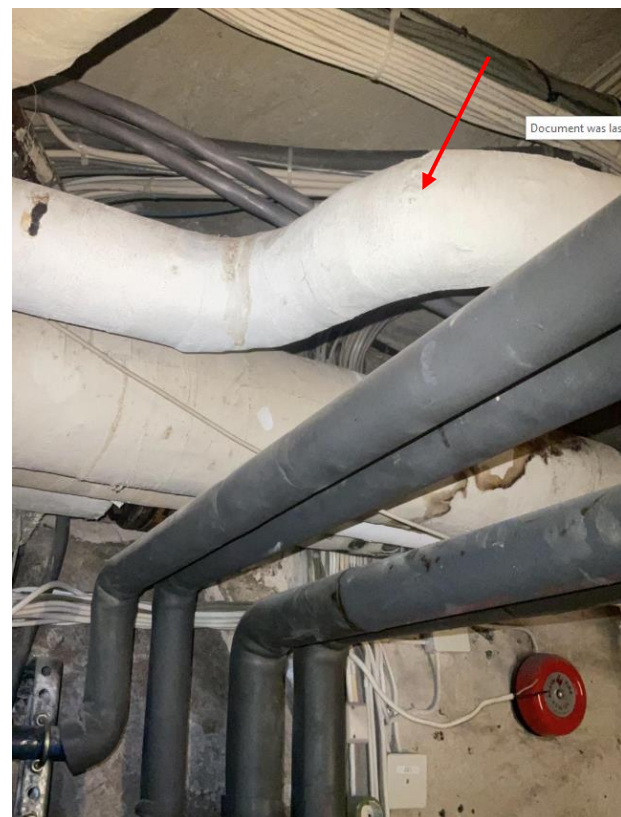
Prøve: P16
 Plassering: 0037OW, kjeller
 Materialtype: Rørisolasjon (bend)
 Resultat: **Antatt farlig avfall med asbest**
 Kommentar: Rørene er gjennomgående i kjelleretasjen

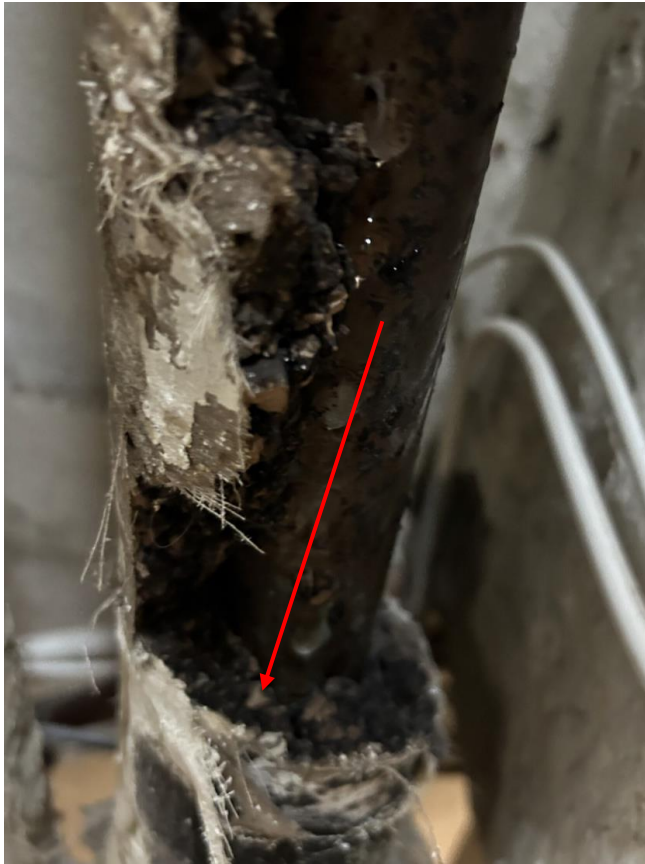
Prøve: P17
 Plassering: 0037OW, kjeller
 Materialtype: Rørisolasjon i
 kork
 Resultat: **Antatt farlig avfall
 med asbest**

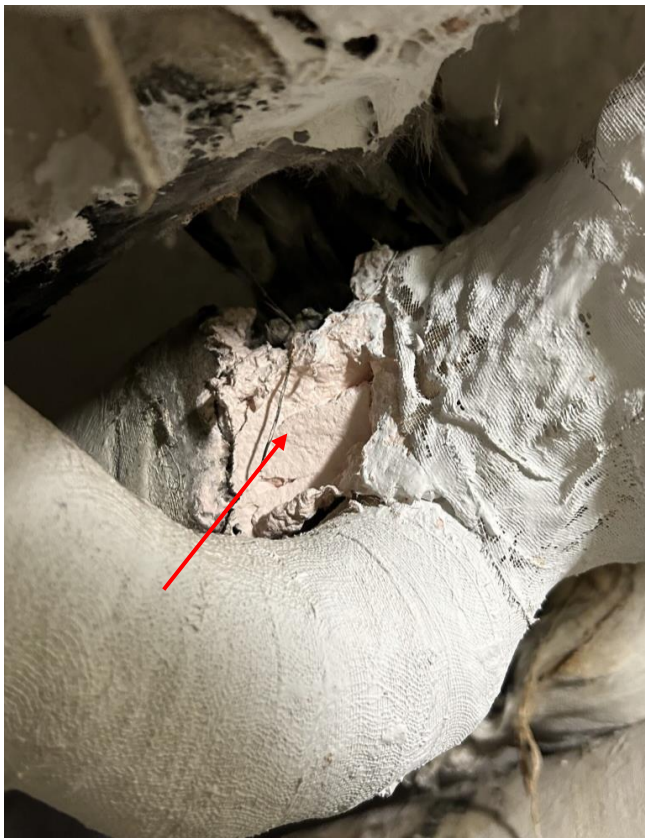
Det ble observert rørisolasjon med hvit strie i kjelleren. Det er gjort uttak av tre prøver, hvor det er påvist amosittasbest i én av prøvene (P18). Dette gjelder rosa kiselgur. Erfaringsmessig er ikke asbest jevnt fordelt i rørisolasjon, men kan opptre enkelte steder. Tidligere var det vanlig å benytte asbest i bend, endesoner og T-stykker, men det har også blitt gjort funn av asbest på rette strekker. Det er derfor vanskelig å friskmelde rørisolasjon for asbest uten å prøveta alle bend, T-stykker, endesoner og rette strekker. Til tross for at det bare er påvist asbest i én av prøvene, skal all rørisolasjon med hvit strie håndteres som farlig avfall med asbest. Dersom rørisolasjonen ikke berøres av rivearbeidene, anbefales det likevel at det utføres saneringsarbeider, da det er store skader på isolasjonen og høy risiko for eksponering av asbestfibre til inneluft. Det er observert opptil seks rørløp med hvit strie som er gjennomgående i kjelleren.

Prøve: P18
 Plassering: 0037OW, kjeller
 Materialtype: Rosa kiselgur
 Resultat: **Farlig avfall med
 asbest**
