# RAPPORT FRA OMBRUKSKARTLEGGING SØRLANDET SYKEHUS HF BYGG 2

**Oppdragsnavn** Miljøkartlegging & ombrukskartlegging SSHF bygg 2  
**Prosjekt nr.** 1350028974-876  
**Mottaker** Helse Sør-Øst RHF/SSHF Kristiansand  
**Dokumenttype** Rapport for ombrukskartlegging  
**Versjon** 01  
**Dato** 21.06.2024  
**Utført av** Malin Lindal Olaussen  
**Kontrollert av** Katharina Scherger  
**Godkjent av** John Fraser Alston  
**Beskrivelse** Rapport for ombrukskartlegging av bygg 2 ved Sørlandet sykehus HF i Egsveien 100 i Kristiansand. Rapporten tilfredsstiller kravene til rapportering gitt i Forskrift om tekniske krav til byggverk (TEK17) kapittel 9.

Deler av bygningsmassen skal rehabiliteres og en ombrukskartlegging er utført for å få oversikt over hvilke materialer som kan bevares og brukes på nytt i dette prosjektet eller andre lignende prosjekter. Arealene ble befart av Rambøll den 7. mai 2024, der deler av 1. etg. i bygg 2 ble kartlagt.

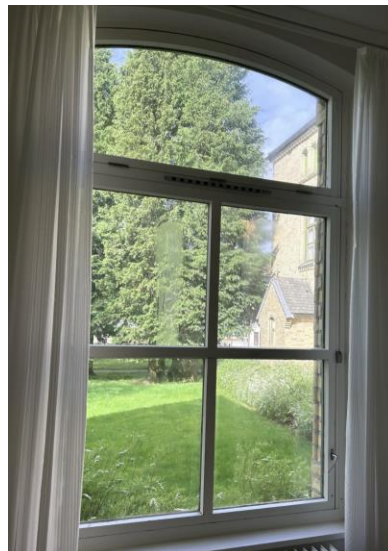
#### Isolerglassruter

Kategori (tosifret nivå)	23 - Yttervegger
Kategori (tresifret nivå)	234 - Vinduer, dører og foldevegger
Beskrivelse	Dobbelstiplede isolerglassruter med hvit ramme produsert i perioden mellom 1991 og 2015. Produsent er CG-glass og Scandiglas. Enkelte vinduer er pent brukt, mens andre bærer større preg av slitasje. På bakgrunn av produksjonsår inneholder ikke hele vinduer miljøgifter for hva som ansees som farlig avfall.
Plassering	Rom 120, 110, 115, 102, 136, 106/108, 117
Mengde	20 stk.
Restlevetid	Ca. 5-10 år
Demonterbarhet	Enkel
Anbefalt ombruk	Det antas at isolerglassruter ikke skal ombrukes i det aktuelle prosjektet. Enkelte vinduer er relativt nye, men det må undersøkes om rutene oppfyller dagens krav til u-verdi i TEK17. Dersom isolerglassrutene tilfredsstillte tekniske krav, kan vinduene benyttes i lignende prosjekter eller selges. Et alternativ kan være å bruke glassrutene som skillevegger, drivhus eller lignende.

Vurdering	Ombrukbar
-----------	-----------

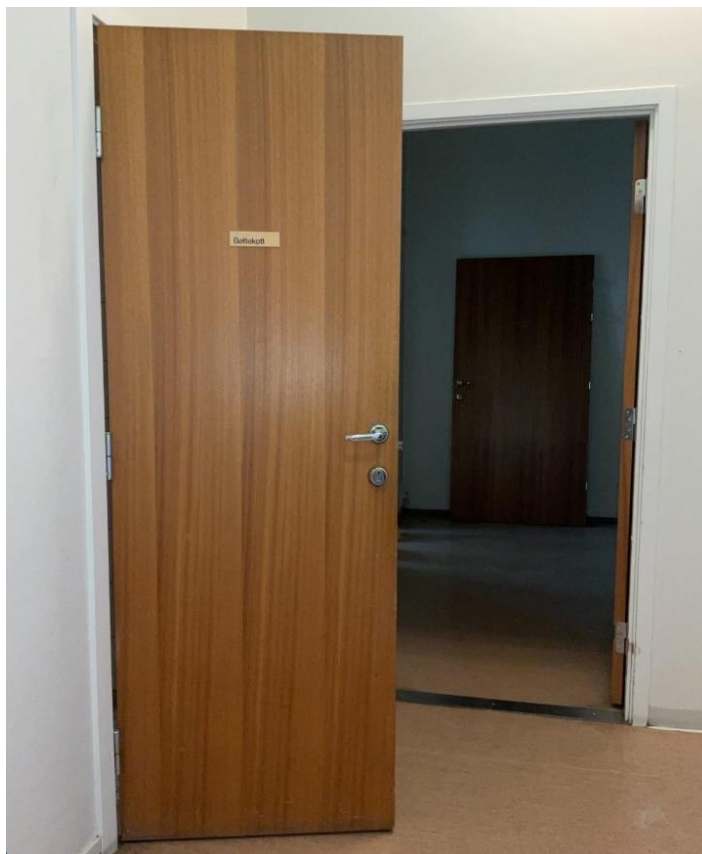
## Brune dører

Kategori (tosifret nivå)	24 – Innervegger
Kategori (tresifret nivå)	244 - Vinduer, dører og foldevegger
Kategori (firesifret nivå)	2442 – Dører innvendig
Beskrivelse	Brune finerdører med dørhåndtak og lås i metall. Produksjonsåret på dørene er ikke registrert, men dørene kan se ut til å stamme fra renoveringen utført på 80-tallet. Enkelte dører er pent brukt, mens andre bærer større preg av slitasje.
Plassering	Gjennomgående i 1. etg.
Mengde	20 stk.
Restlevetid	Ca. 10-15 år
Demonterbarhet	Veldig enkel
Anbefalt bruk	Det er usikkerhet knyttet til gjenbruken av dørene i 1. etg. Dørene er av en eldre modell, og det må undersøkes om disse tilfredsstillers dagens krav. Dersom dørene tilfredsstillers tekniske krav, kan dørene benyttes i dette prosjektet, i lignende prosjekter eller selges.

Vurdering Ombrukbar

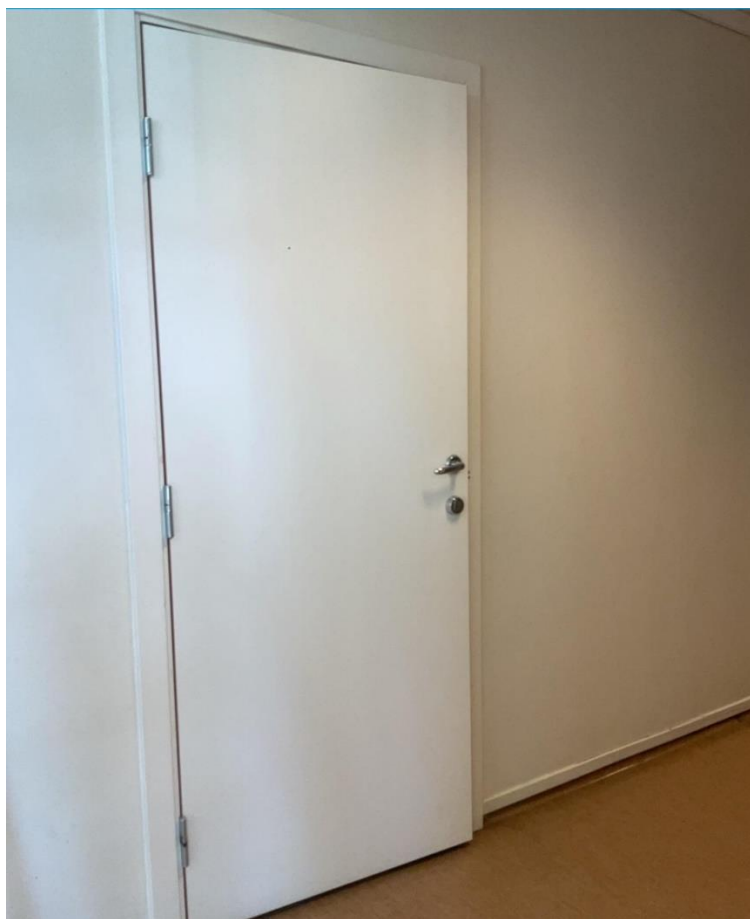
## Hvite dører

Kategori (tosifret nivå)	24 - Innervegger
Kategori (tresifret nivå)	244 - Vinduer, dører og foldevegger
Kategori (firesifret nivå)	2442 - Dører innvendig
Beskrivelse	Hvite finerdører med dørhåndtak og lås i metall. Produksjonsåret på dørene er ikke registrert, men dørene virker til å være av nyere modell enn de brune dørene. Enkelte dører er pent brukt, mens andre bærer større preg av slitasje.
Plassering	Gjennomgående i 1. etg.
Mengde	4 stk.
Restlevetid	10 år
Demonterbarhet	Veldig enkel
Anbefalt bruk	Det er usikkerhet knyttet til gjenbruken av dørene i 1. etg. Dersom dørene tilfredsstiller tekniske krav, kan dørene benyttes i dette prosjektet, lignende prosjekter eller selges.

Vurdering	Ombrukbar
-----------	-----------

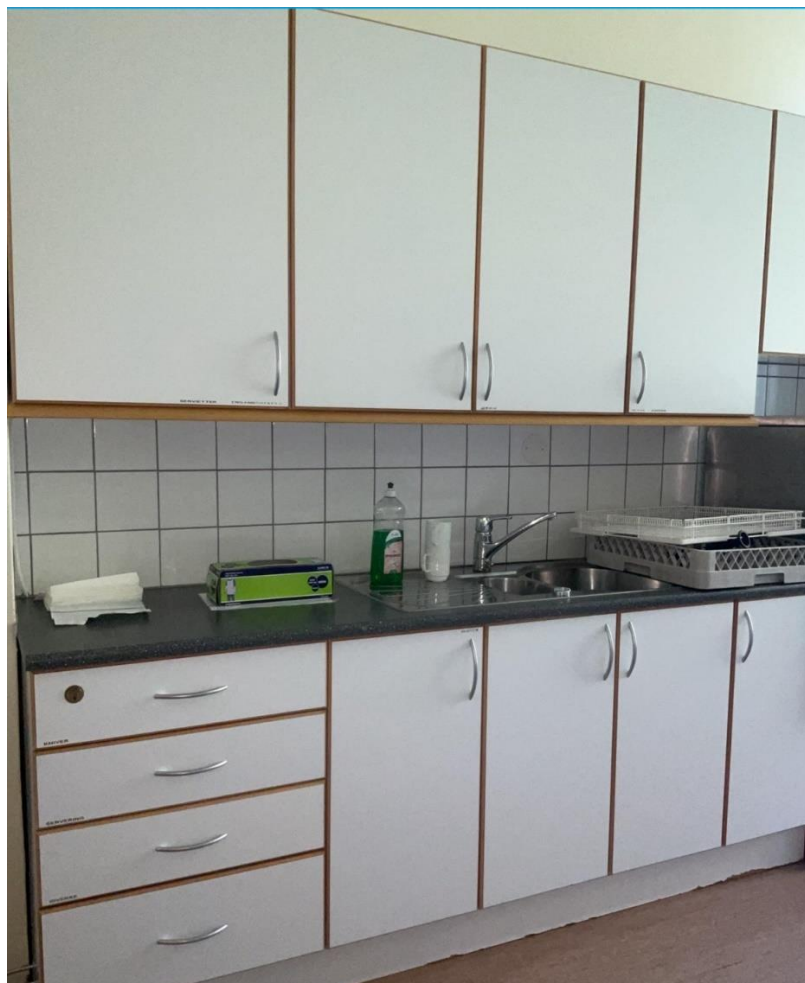
## Kjøkkeninnredning

Kategori (tosifret nivå)	27 – Fast inventar
Kategori (tresifret nivå)	273 – Kjøkkeninnredning
Beskrivelse	Kjøkkeninnredning med vegghegte skap og kjøkkenmoduler til benk i tre. Innredningen er hvit med håndtak i metall. Alder til kjøkkenskapene er ukjent, men basert på utseende antas det at kjøkkenet ble oppført på 1990/2000-tallet. Kjøkkenet har noe slitasje, men er fremdeles i relativ god stand.
Plassering	Rom 133
Mengde	19 stk. (skap og moduler).
Restlevetid	Ca. 15 år
Demonterbarhet	Veldig enkel
Anbefalt ombruk	Kjøkkenskapene kan enkelt få et annet utseende og uttrykk ved at overflater pusses/males. Dersom det ikke er mulig å ombruke skapene i det aktuelle prosjektet, anbefales det at disse selges til ombruksmarked for storkjøkken eller annet marked for ombruk.

Vurdering God ombrukbarhet

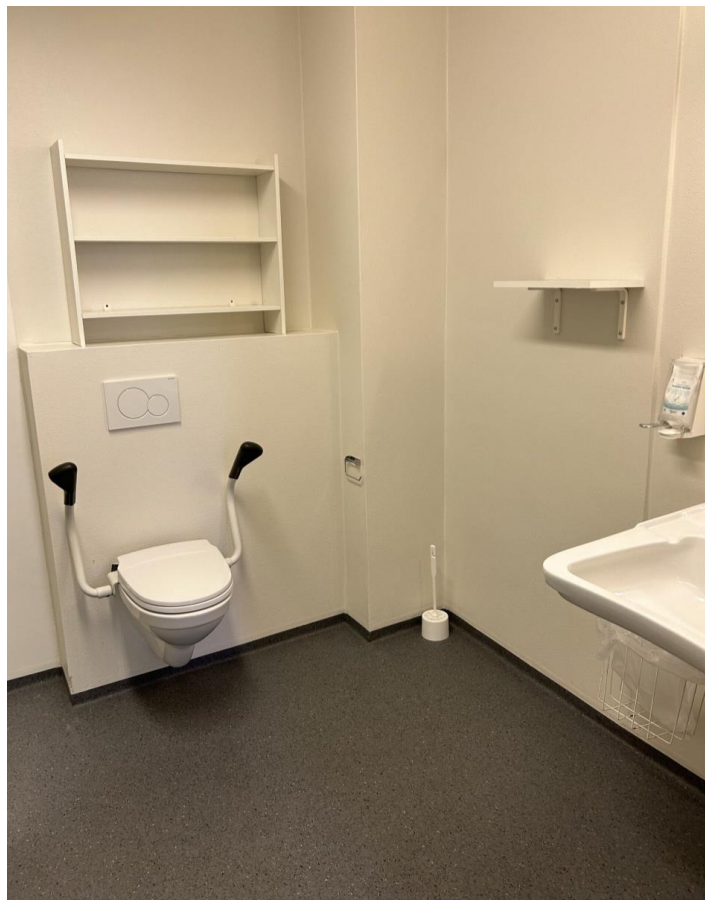
### Toalett og servant

Kategori (tosifret nivå)	31 – Sanitær
Kategori (tresifret nivå)	315 – Utstyr for sanitærinstallasjoner
Beskrivelse	Servant og toalett i hvitt porselen. Materialene er godt brukt med bruksmerker.
Plassering	Samtlige bad i 1. etg.
Mengde	Ca. 10 stk.
Restlevetid	Ca. 30 år
Demonterbarhet	Moderat
Anbefalt ombruk	Toaletter og servanter i bygget består av porselen som er ansett som et bestandig materiale som egner seg godt for ombruk. Ettersom komponentene er godt brukt, ansees de som lite aktuelle å ombruke til det samme formålet. Det anbefales derfor at porselenet knuses opp, slik at det kan benyttes som tilslag i ulike betongprodukter (f.eks. terrazzo eller slipt betonggulv) i dette eller andre lignende prosjekter.

Vurdering	God ombrukbarhet
-----------	------------------

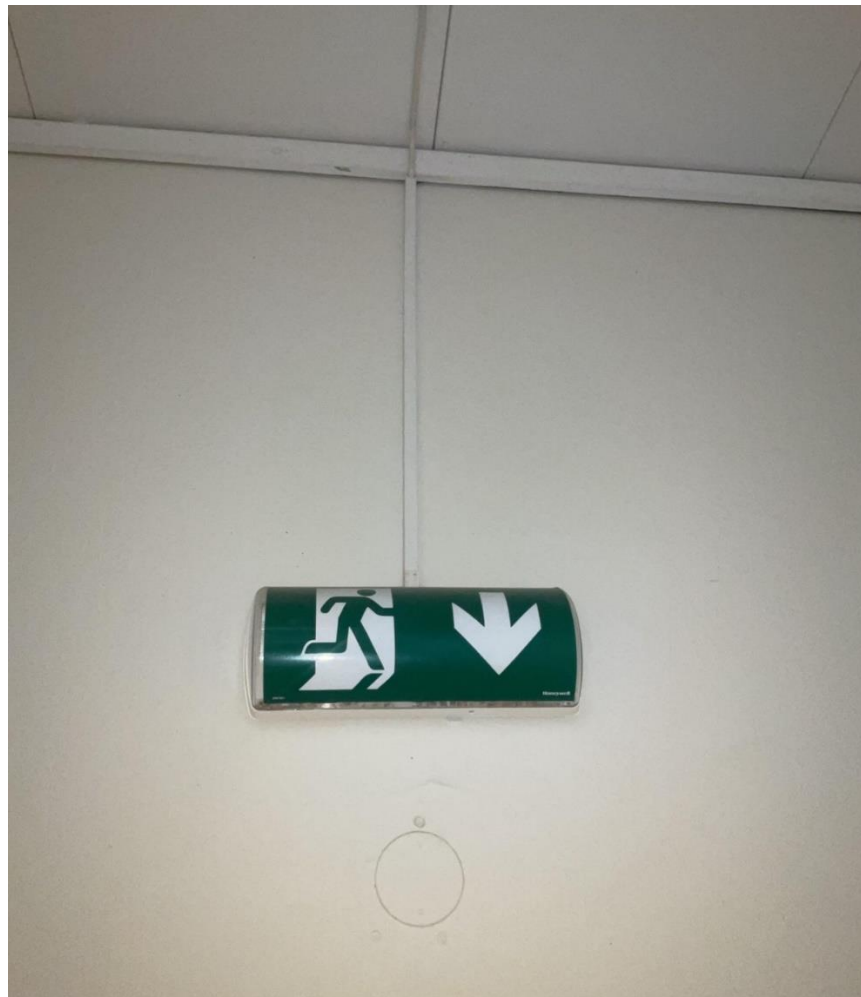
#### Nødlis

Kategori (tosifret nivå)	44 – Lys
Kategori (tresifret nivå)	443 – Nødlisutstyr
Beskrivelse	Skilt for rømningsvei. Pent brukt uten synlige merker. Vurderes å være i god stand.
Plassering	Plassert ved utganger i 1. etg.
Mengde	Ca. 4 stk.
Restlevetid	Ca. 10 år
Demonterbarhet	Enkel. Behov for spesialiserte fagfolk for å demontere materialet.
Anbefalt ombruk	Anbefales ombrukt til samme formål i dette eller lignende prosjekter. Dersom materialet ikke gjenbrukes, skal det leveres til godkjent mottak som EE-avfall.

Vurdering	God ombrukbarhet
-----------	------------------

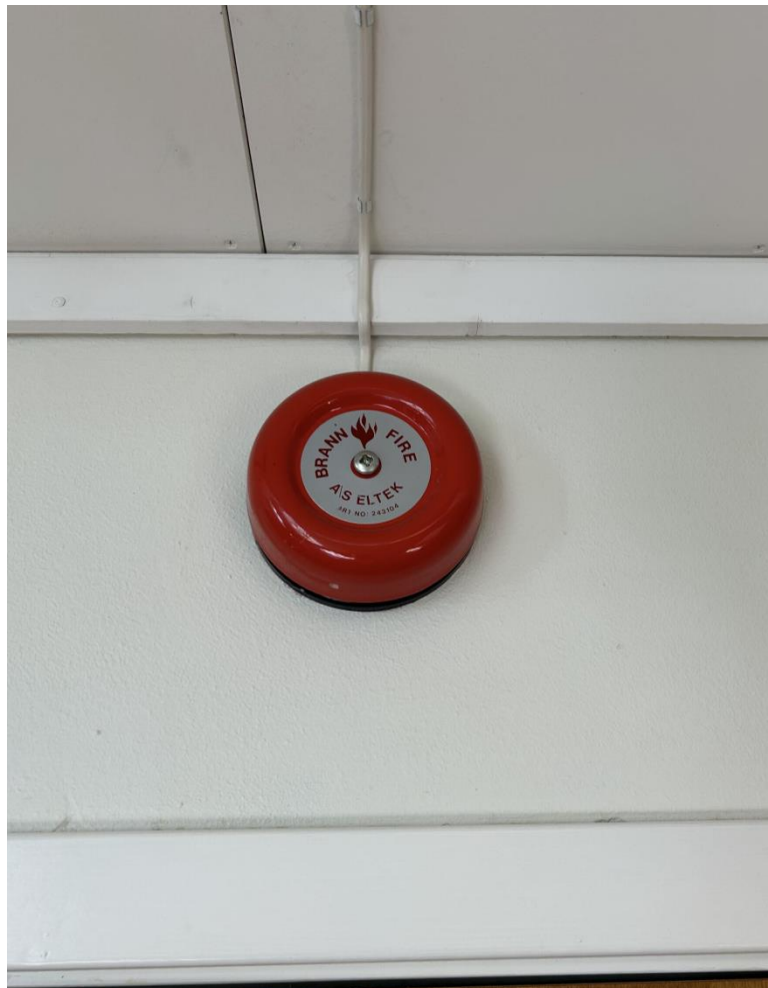
### Brannalarm

Kategori (tosifret nivå)	54 - Alarm og signal
Kategori (tresifret nivå)	542 - Brannalarm
Beskrivelse	Rød og grå brannalarm med hardt metallskall. Materialet er pent brukt. Brannalarmanlegget vurderes å være i god stand.
Plassering	109
Mengde	Ca. 1 stk.
Restlevetid	Ca. 10 år
Demonterbarhet	Enkel. Behov for spesialiserte fagfolk for å demontere materialet.
Anbefalt ombruk	Anbefales ombrukt til samme formål i dette eller lignende prosjekter. Dersom materialet ikke gjenbrukes, skal det leveres til godkjent mottak som EE-avfall.

Vurdering	God ombrukbarhet
-----------	------------------
