Oppdragsgiver: **Stavanger kommune**
Oppdragsnr.: **52401936** Dokumentnr.: **RIG-N01**

► Hinna friidrettsanlegg - Geoteknisk/vegteknisk prosjektering av overbygning

► Hinna Friidrettsbane

Geotekniske grunnundersøkelser og innledende vurderinger

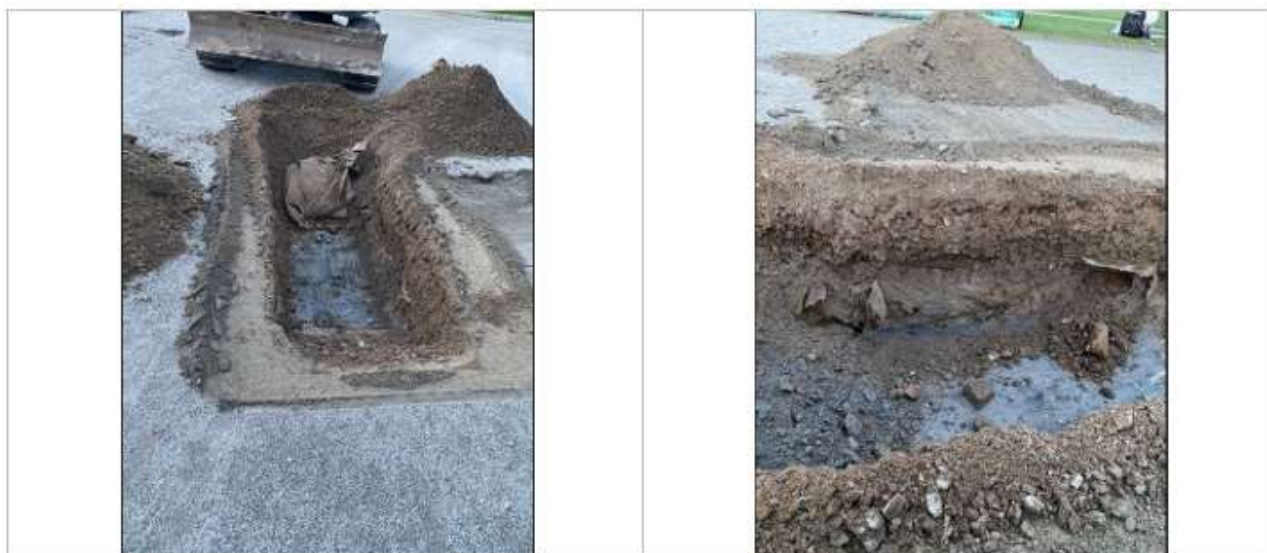
Figur 4 Bilder fra prøvegraving, PG01

Dybde [m]	Beskrivelse
0 – 0,05	Fin sand/grus med grå farge. (Prøve PG01-1)
0,05 – 0,3	Grus og sand med brunlig farge. (Prøve PG01-2)
	Duk.
0,3 →	Sandig silt med grå farge. Innslag av grus. (Prøve PG01-3)

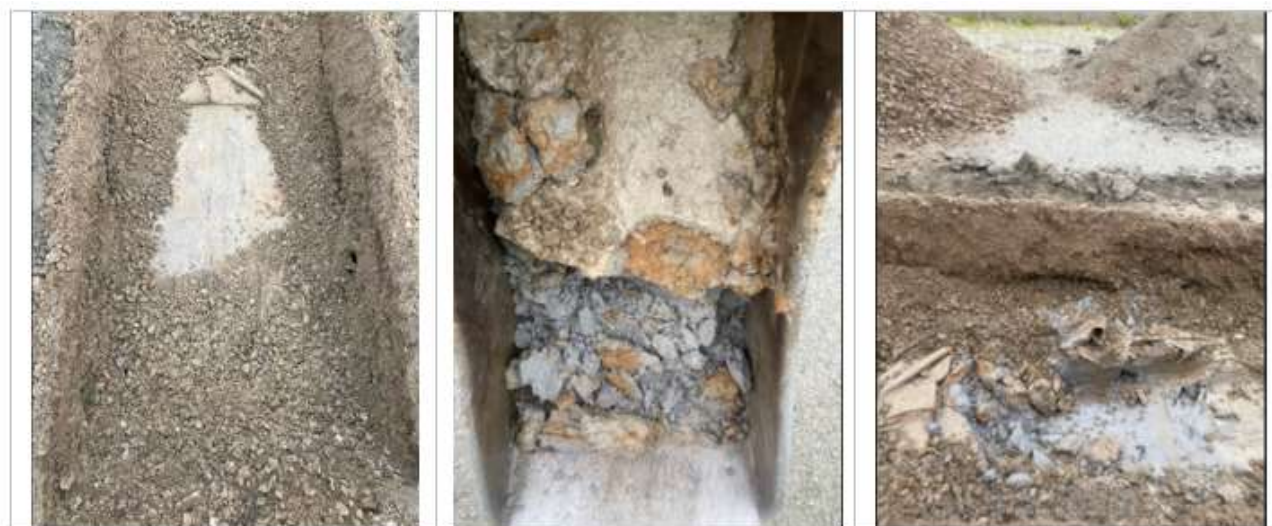
Figur 5 Bilder fra prøvegraving, PG02

Dybde [m]	Beskrivelse
0 – 0,05	Fin sand/grus med grå farge. (Prøve PG02-1)
0,05 – 0,4	Grus og sand med brunlig farge. (Prøve PG02-2)
	Duk.
0,4 →	Leirig, sandig silt med grå farge. Innslag av noe større steiner. (Prøve PG02-3)

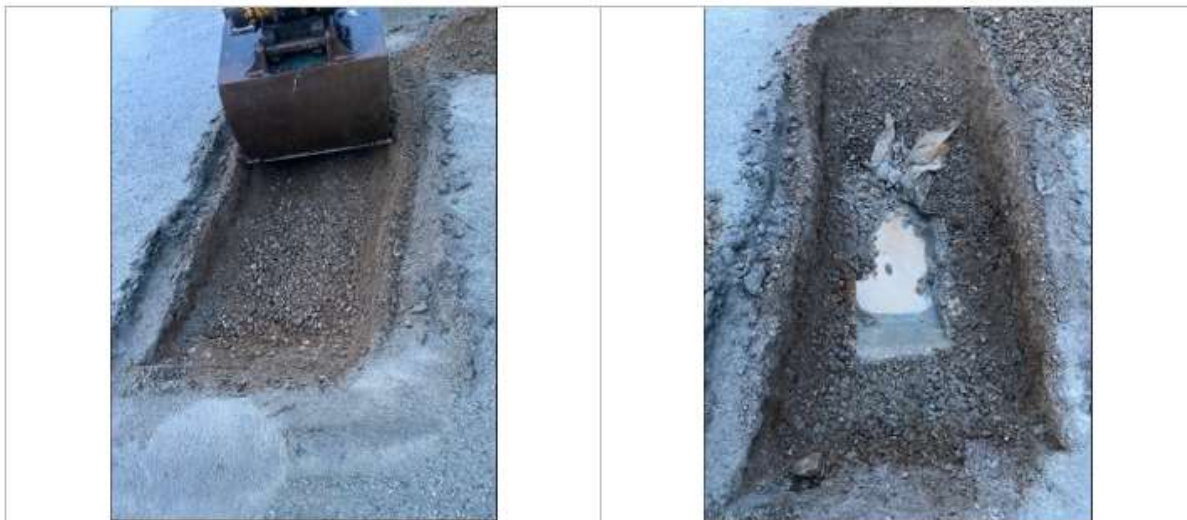
Figur 6 Bilder fra prøvetaking, PG03

Dybde [m]	Beskrivelse
0 – 0,05	Fin sand/grus med grå farge. (Prøve PG03-1)
0,05 – 0,4	Grus og sand med brunlig farge. (Prøve PG03-2)
	Duk.
0,4 →	Leirig, sandig silt med grå farge. Innslag av noe større steiner. Regnvann fylles fort opp i grop. (Prøve PG03-3)

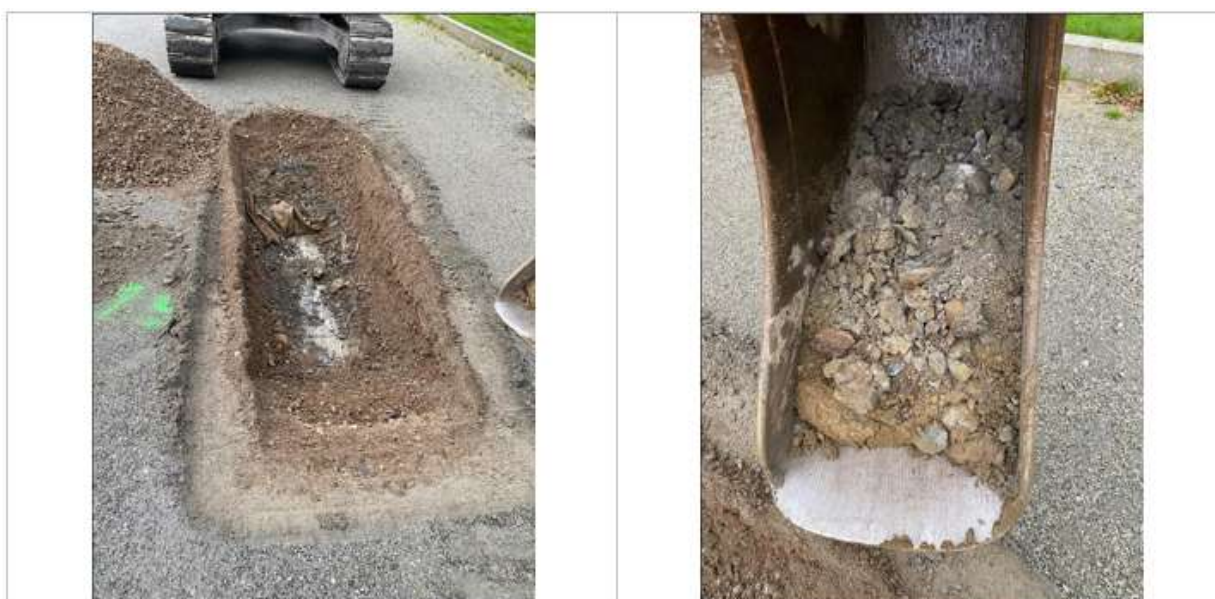
Figur 7 Biler fra prøvegraving, PG04

Dybde [m]	Beskrivelse
0 – 0,05	Fin sand/grus med grå farge. (Prøve PG04-1)
0,05 – 0,4	Grus og sand med brunlig farge (Prøve PG04-2)
	Duk
0,4 →	Sandig silt med grå farge. Innslag av noe større steiner. (Prøve PG04-3)

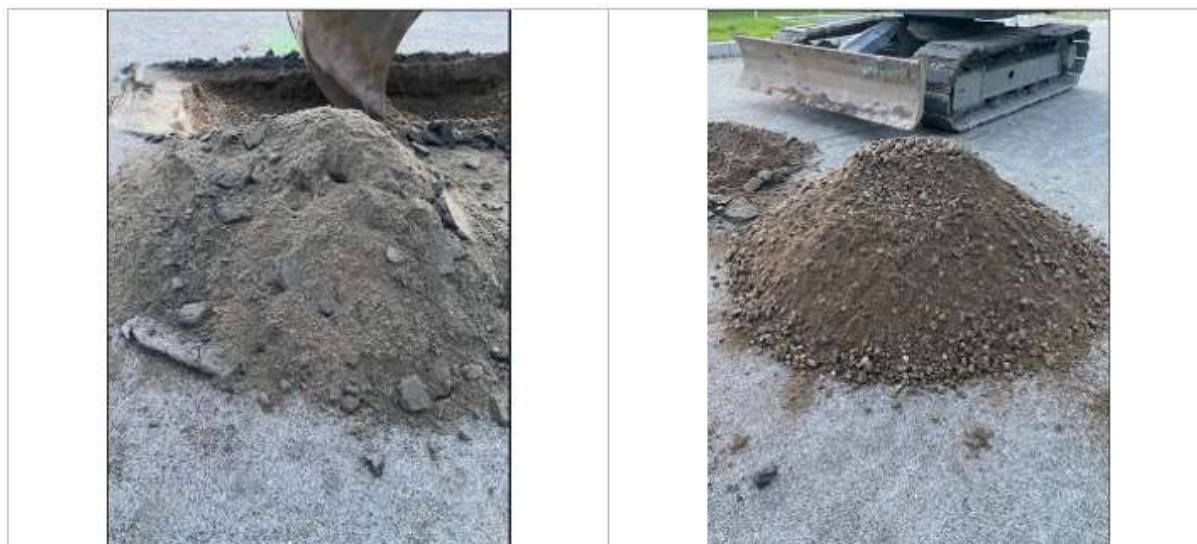
Figur 8 Bilder fra prøvegraving, PG05

Dybde [m]	Beskrivelse
0 – 0,05	Fin sand/grus med grå farge. (Prøve PG05-1)
0,05 – 0,3	Grus og sand med brunlig farge. (Prøve PG05-2)
	Duk.
0,3 →	Sandig silt med grå farge. Innslag av noe større steiner. (Prøve PG05-3)

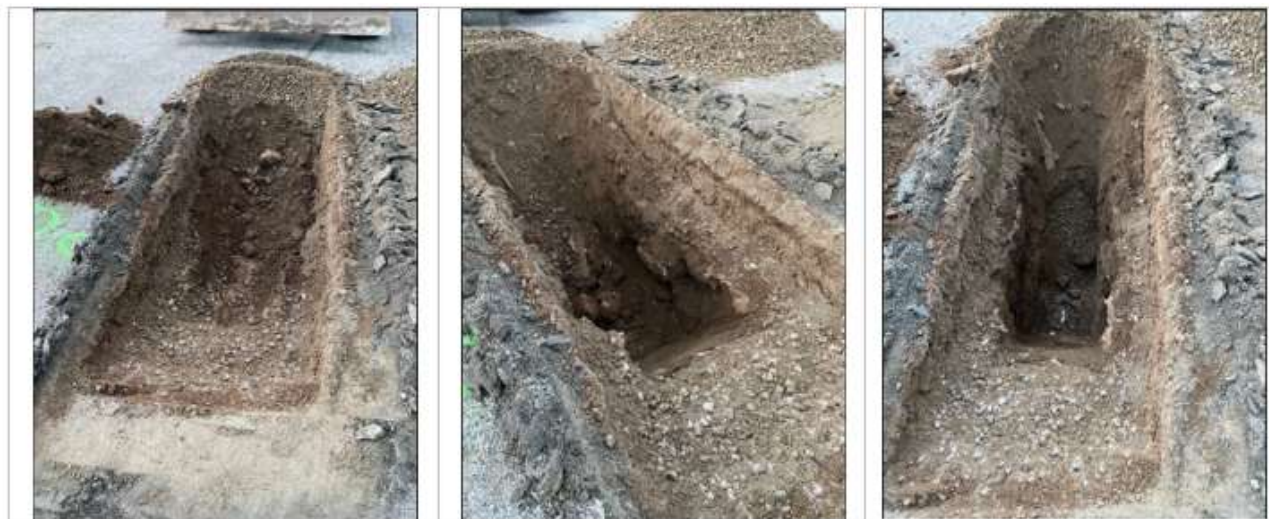
Figur 9 Bilder fra prøvegraving, PG06

Dybde [m]	Beskrivelse
0 – 0,05	Fin sand/grus med grå farge. (Prøve PG06-1)
0,05 – 0,3	Grus og sand med brunlig farge. (Prøve PG06-2)
	Duk
0,3 – 0,9	Stein/pukk og sand. Største stein med størrelse 10 – 15 cm i diameter.
0,9 →	Sandig silt med grå farge. Innslag av grus. (Prøve PG06-4)

Nordøst på området (se PG06) påtreffes også et lag med større stein mellom generell overbygning og undergrunn. Trolig er dette et fyllmasselag for utjevning av området før fotballmatten ble etablert.

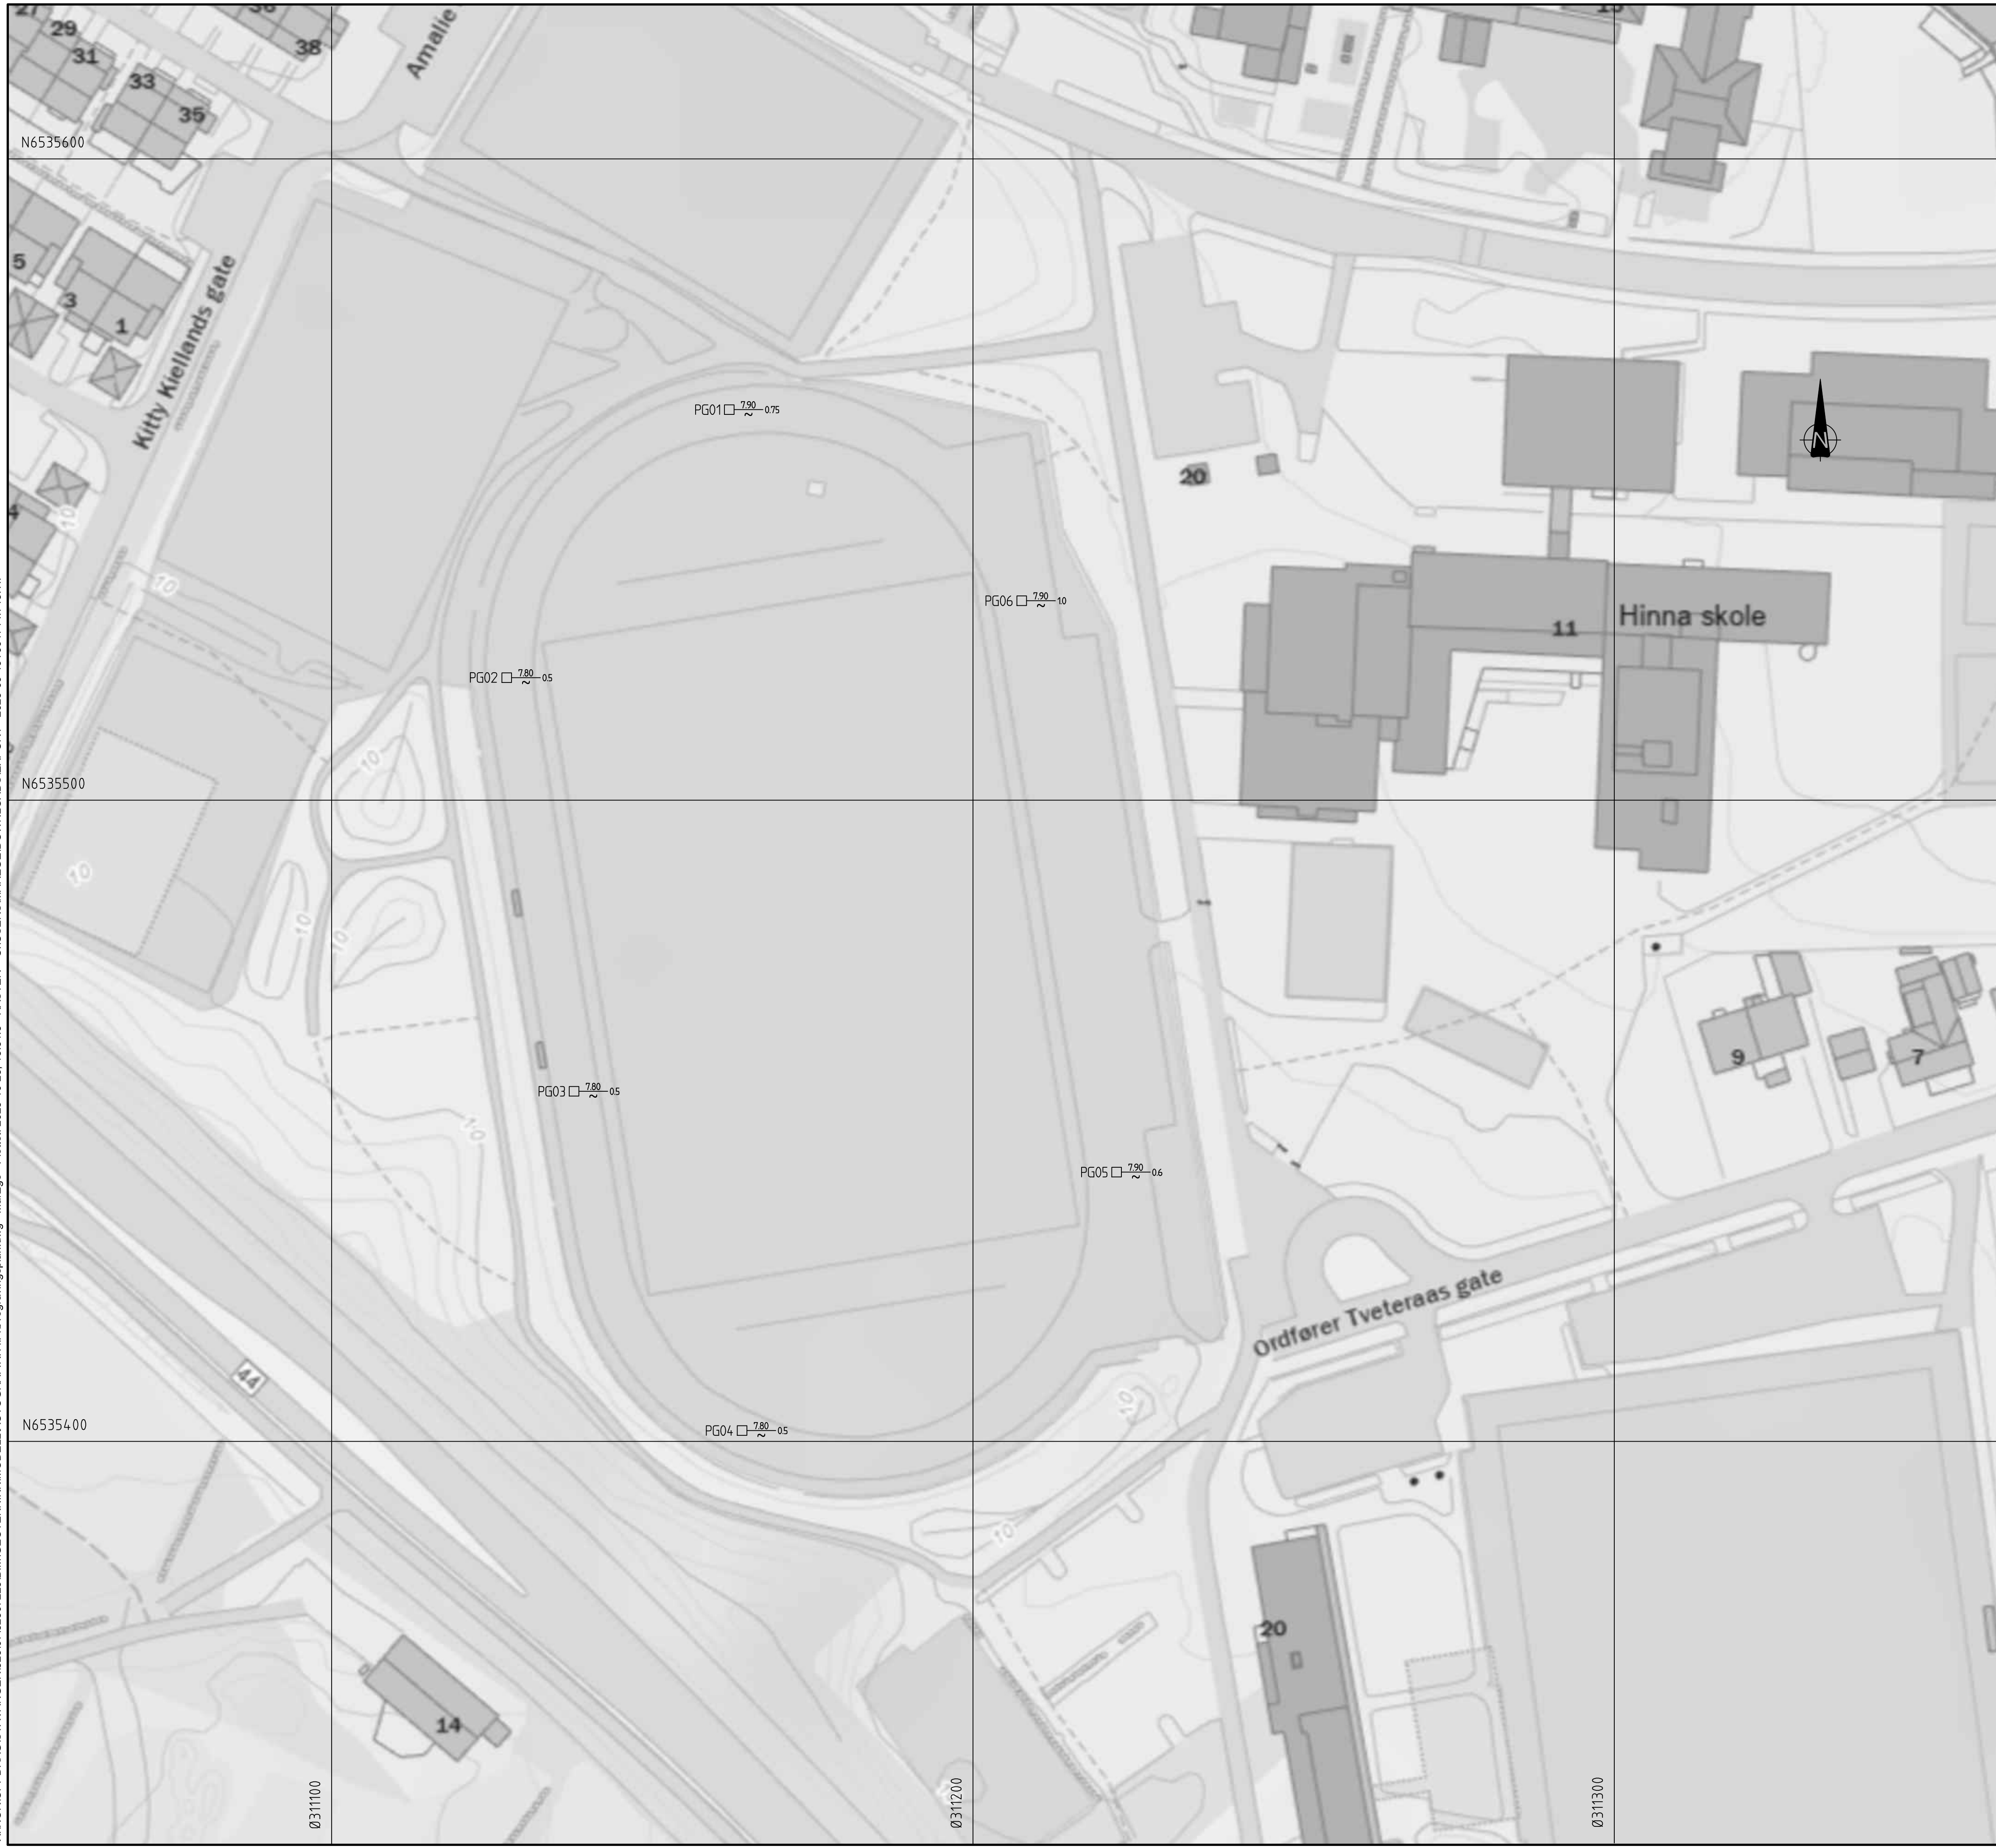
Prøvegravingsplan

Det ble utført prøvegravinger og uttak av prøver i 6 posisjoner med prøvegravingsgroper med dybde fra 0,5 – 1 m dybde, rundt fotballbanen som vist på tegning nr. 101.
