BÆRUM KOMMUNE

OMBRUKSKARTLEGGINGSRAPPORT - MEKONOMEN, LEIF LARSENS VEI 15, 1338 SANDVIKA

Ombrukskartleggingsrapport

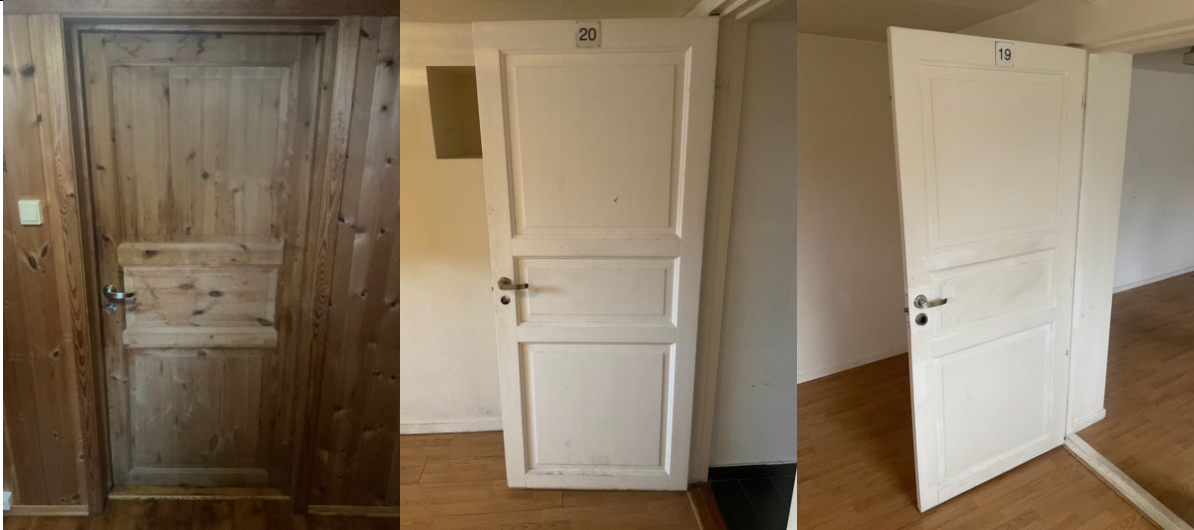
Gjenstand	Innerdør	Bilder
Beskrivelse	Innerdør av heltre

Bygningskategori og bygningsdel	2442 Dører, innvendig.	
Mengde/antall	3.stk	
Dimensjon/mål	Karm: 200cm x 90cm	
Produksjonsår og produsent	Ukjent	
Tilstand/restlevetid	Trenger å males og pusses. Forventet levetid er 40 år fra ny [5]	
Demonterbarhet	Skrudd fast	
Tilgjengelig dokumentasjon/produktinformasjon	Ikke tilgjengelig	
Vurdering av potensiale for ombruk	Godt egnet for ombruk	
Dokumentasjonskrav i TEK17	Ja

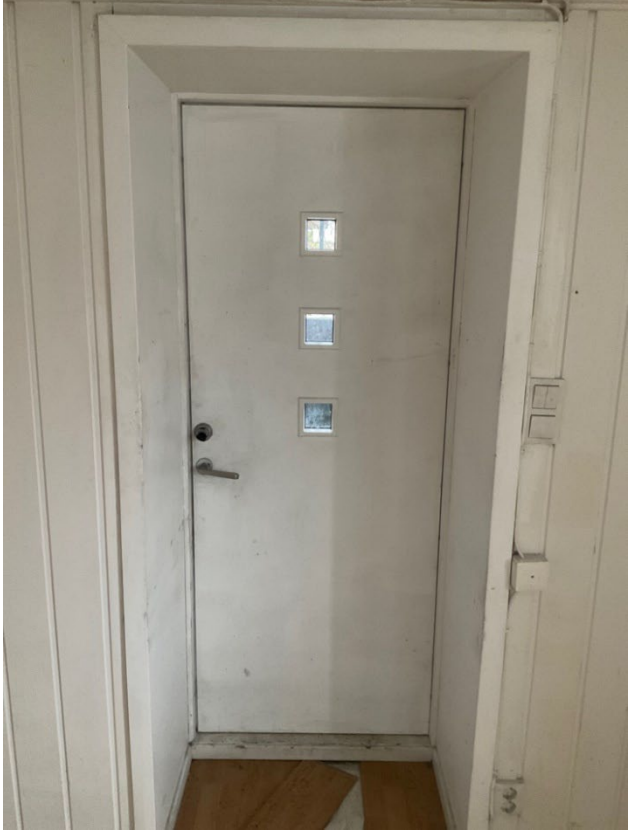
Bygningskategori og bygningsdel	2342-Dører,yttervegger	
Mengde/antall	1.stk	
Dimensjon/mål	Karm: 210cm x 90cm	
Produksjonsår og produsent	2010, Swedoor	
Tilstand/restlevetid	God stand, trenger en vask. Forventet levetid er 40 år fra ny [5]	
Demonterbarhet	Rammen må skrues løs	
Tilgjengelig dokumentasjon/produktinformasjon	Tilgjengelig	
Vurdering av potensiale for ombruk	Anbefaler ombruk	
Dokumentasjonskrav i TEK17	Ja

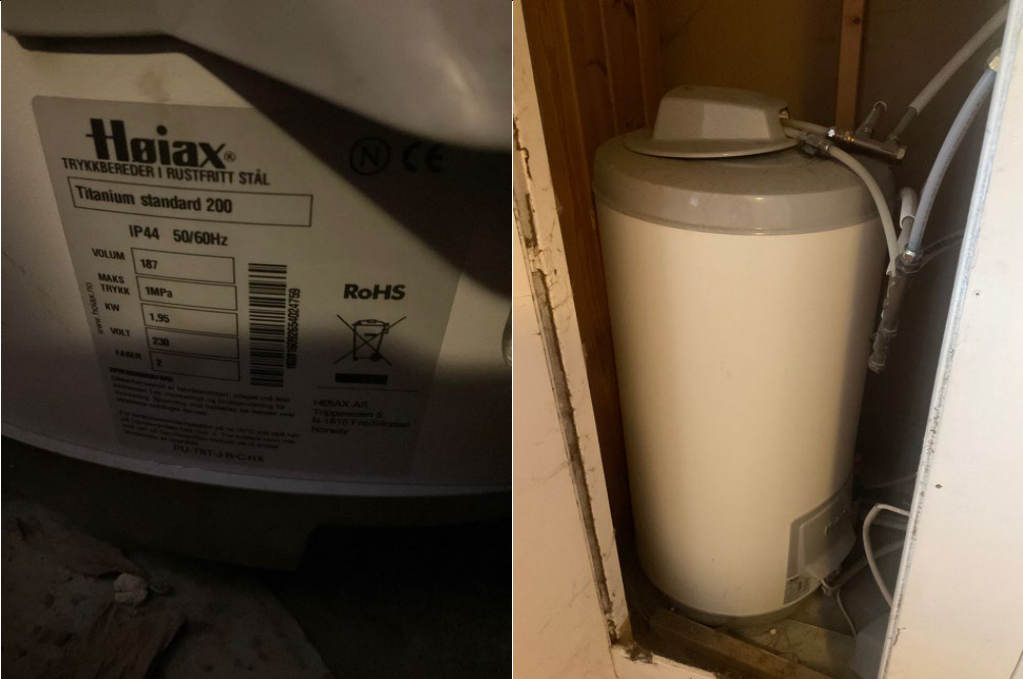
Bygningskategori og bygningsdel	315-Ustyr for sanitærinstallasjoner	
Mengde/antall	1.stk	
Dimensjon/mål	H:130cm x D:60cm	
Produksjonsår og produsent	Høiax, 2016	
Tilstand/restlevetid	God tilstand. 12 års garanti	
Demonterbarhet	Må demonteres av rørlegger	
Tilgjengelig dokumentasjon/produktinformasjon	Tilgjengelig	
Vurdering av potensiale for ombruk	Anbefaler ombruk	
Dokumentasjonskrav i TEK17	Ja

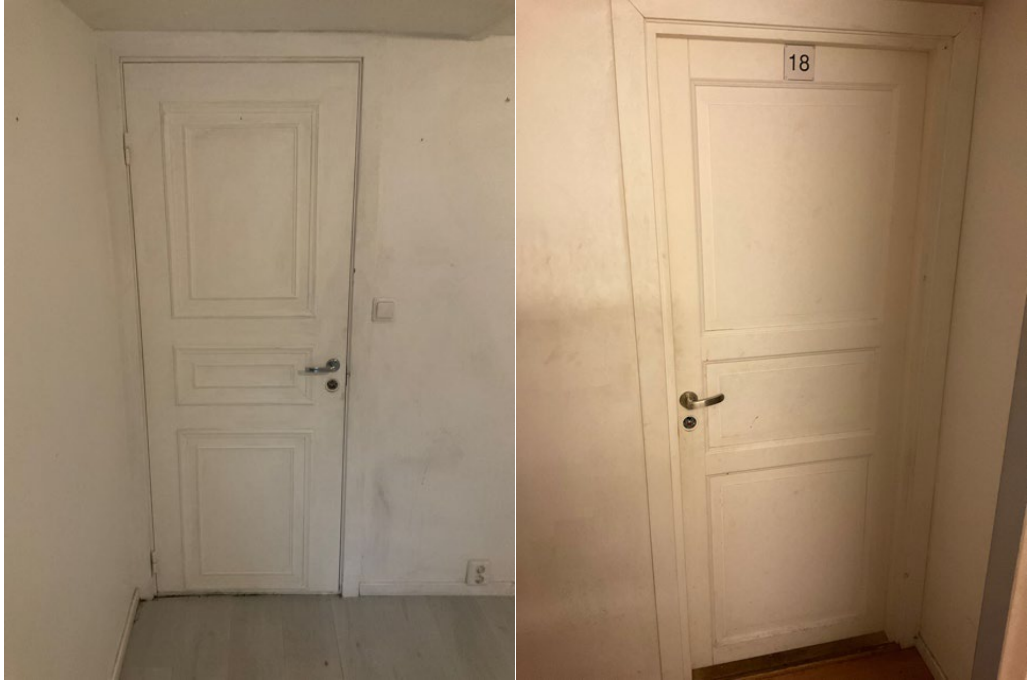
Bygningskategori og bygningsdel	2442 -Dører, innvendig.	
Mengde/antall	2.stk	
Dimensjon/mål	Karm: 200cm x 80cm	
Produksjonsår og produsent	Ukjent	
Tilstand/restlevetid	Må pusses og males. Forventet levetid er 40 år fra ny [5]	
Demonterbarhet	Skrudd fast	
Tilgjengelig dokumentasjon/produktinformasjon	Ikke tilgjengelig	
Vurdering av potensiale for ombruk	Godt egnet til ombruk	
Dokumentasjonskrav i TEK17	Ja

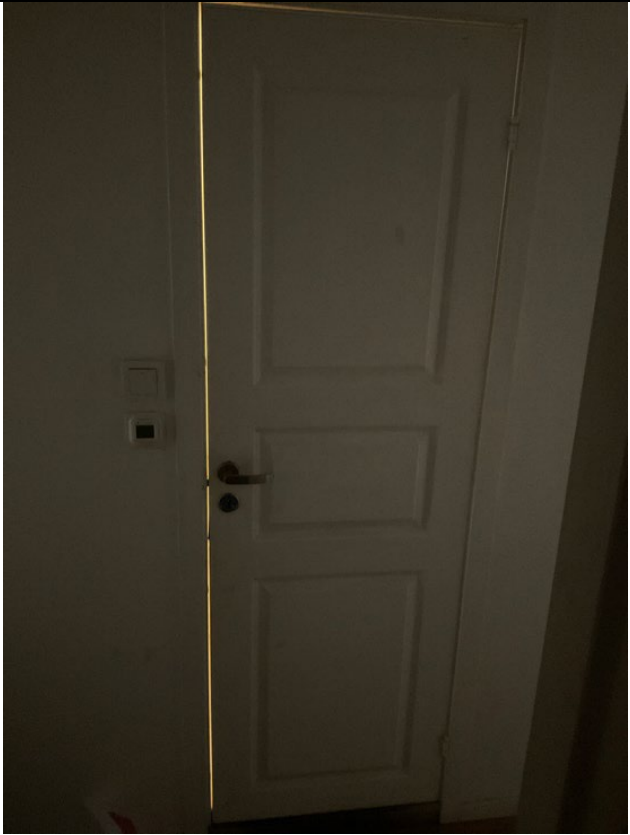
Bygningskategori og bygningsdel	2442 -Dører, innvendig.	
Mengde/antall	1.stk	
Dimensjon/mål	Karm: 200cm x 70cm	
Produksjonsår og produsent	Ukjent	
Tilstand/restlevetid	Må pusses og males. Forventet levetid er 40 år fra ny [4]	
Demonterbarhet	Skrudd fast	
Tilgjengelig dokumentasjon/produktinformasjon	Ikke tilgjengelig	
Vurdering av potensiale for ombruk	Godt egnet for ombruk	
Dokumentasjonskrav i TEK17	ja

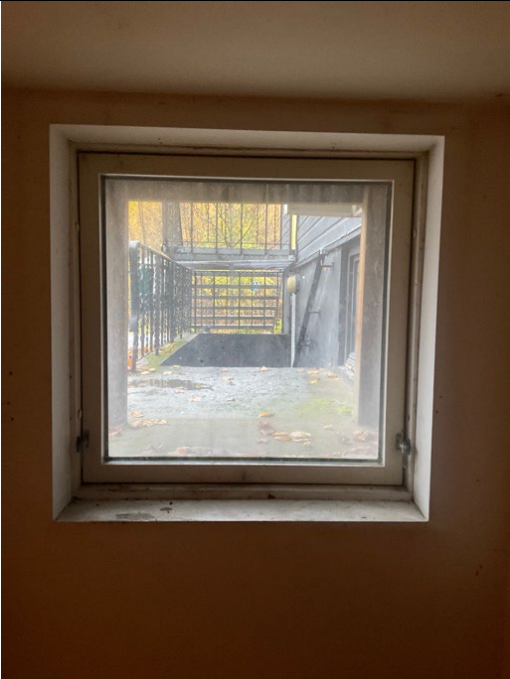
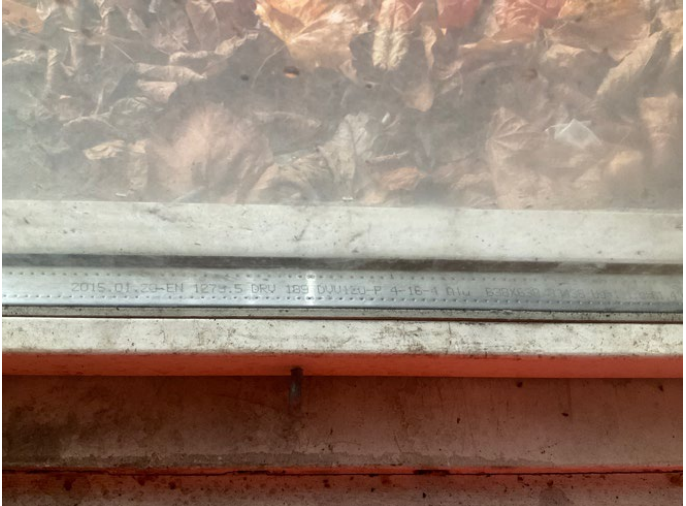
Bygningskategori og bygningsdel	2341-Vinduer, yttervegg	
Mengde/antall	1.stk	
Dimensjon/mål	H:70cm x B:70cm	
Produksjonsår og produsent	2015	
Tilstand/restlevetid	Må vaskes, muligens males. Forventet levetid er 20-60 år fra ny [4]	
Demonterbarhet	Skrudd fast	
Tilgjengelig dokumentasjon/produktinformasjon	Tilgjengelig	
Vurdering av potensiale for ombruk	Anbefaler ombruk	
Dokumentasjonskrav i TEK17	Ja

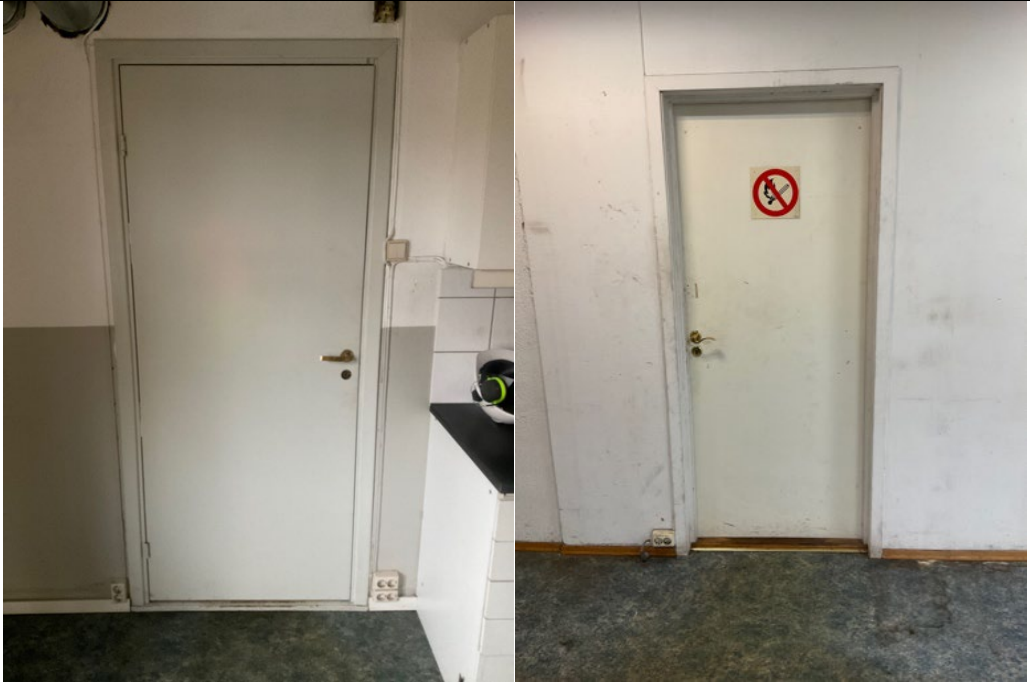
Bygningskategori og bygningsdel	2442-Dører, innvendig		
Mengde/antall	2.stk		
Dimensjon/mål	H:200cm x B:90cm		
Produksjonsår og produsent	Nordic Dørfabrikk AS. Ukjent årstall		
Tilstand/restlevetid	Må pusses og males. Forventet levetid er 40 år fra ny [4]		
Demonterbarhet	Skrudd fast		
Tilgjengelig dokumentasjon/produktinformasjon	Ikke tilgjengelig		
Vurdering av potensiale for ombruk	Kan ombrukes		
Dokumentasjonskrav i TEK17	Ja

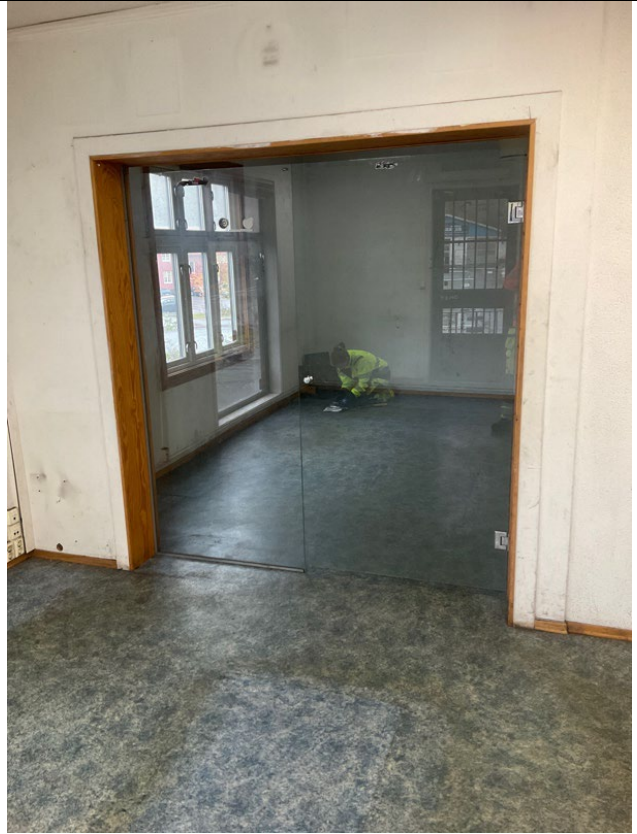
Bygningskategori og bygningsdel	2442-Dører, innvendig	
Mengde/antall	1.stk	
Dimensjon/mål	H:205cm x B:193cm	
Produksjonsår og produsent	Ukjent	
Tilstand/restlevetid	Må skrapes og vaskes. Forventet levetid er 40 år fra ny [5]	
Demonterbarhet	Er limt og skrudd fast	
Tilgjengelig dokumentasjon/produktinformasjon	Ikke tilgjengelig	
Vurdering av potensiale for ombruk	Kan ombrukes	
Dokumentasjonskrav i TEK17	Ja

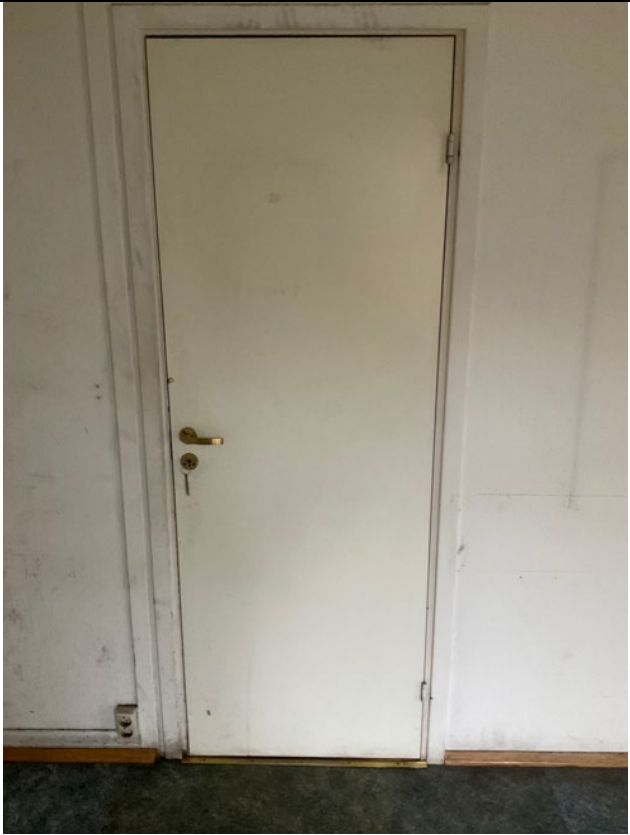
Bygningskategori og bygningsdel	2442-Dører, innvendig	
Mengde/antall	1	
Dimensjon/mål	H:210cm x B:80cm	
Produksjonsår og produsent	Ukjent	
Tilstand/restlevetid	Dårlig forfatning, må pusses og males. Forventet levetid er 40 år fra ny [4]	
Demonterbarhet	Skrudd fast	
Tilgjengelig dokumentasjon/produktinformasjon	Ikke tilgjengelig	
Vurdering av potensiale for ombruk	Kan ombrukes	
Dokumentasjonskrav i TEK17	Ja

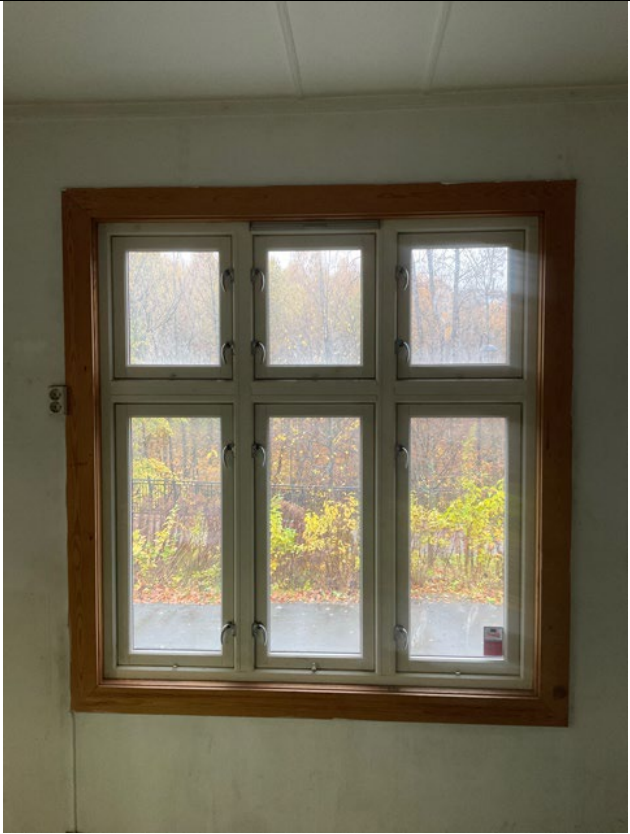
Bygningskategori og bygningsdel	2341-Vinduer, yttervegg	
Mengde/antall	1.stk	
Dimensjon/mål	H:160cm x B:150cm	
Produksjonsår og produsent	2015. Bøckmann	
Tilstand/restlevetid	God tilstand. Forventet levetid er 20-60 år fra ny [4]	
Demonterbarhet	Skrudd fast	
Tilgjengelig dokumentasjon/produktinformasjon	Tilgjengelig	
Vurdering av potensiale for ombruk	Anbefaler ombruk	
Dokumentasjonskrav i TEK17	Ja

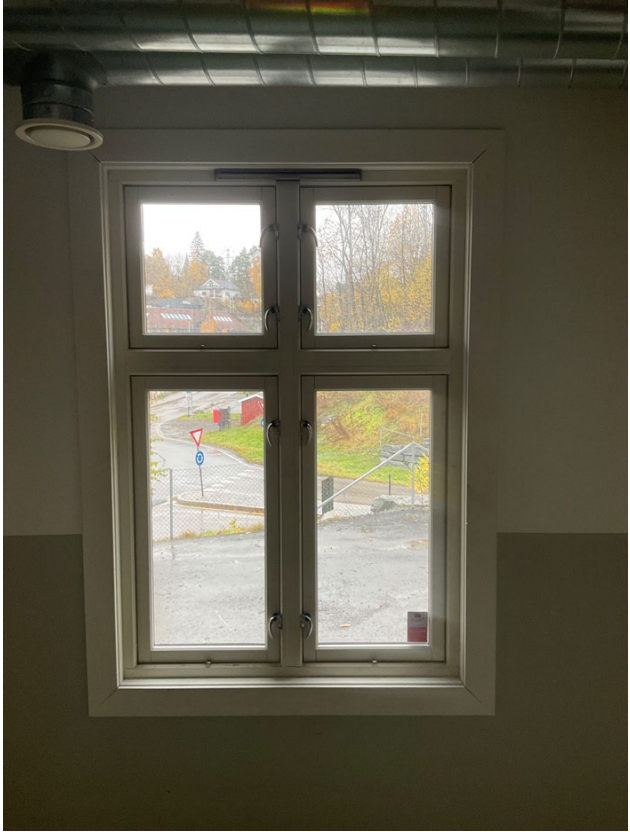
Bygningskategori og bygningsdel	2341-Vinduer, yttervegg	
Mengde/antall	1.stk	
Dimensjon/mål	H:160cm x B:110cm	
Produksjonsår og produsent	2015. Bøckmann	
Tilstand/restlevetid	God tilstand. Forventet levetid er 20-60 år fra ny [4]	
Demonterbarhet	Skrudd fast	
Tilgjengelig dokumentasjon/produktinformasjon	Tilgjengelig	
Vurdering av potensiale for ombruk	Anbefaler om bruk	
Dokumentasjonskrav i TEK17	Ja

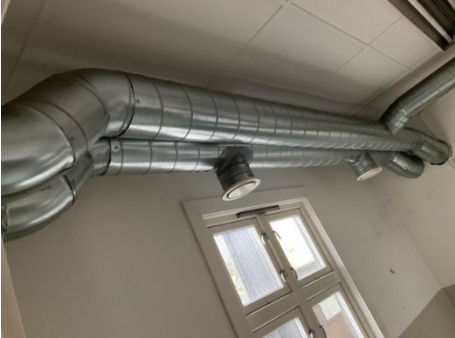
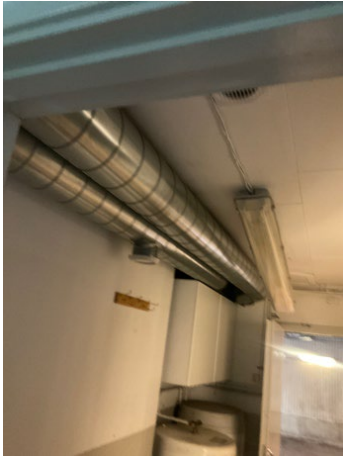
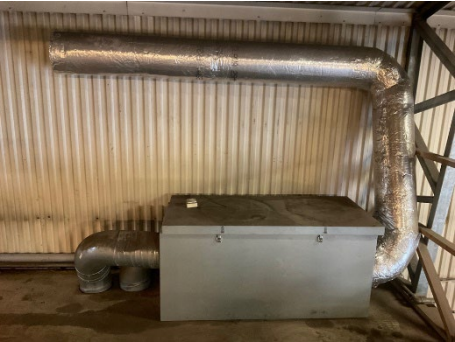
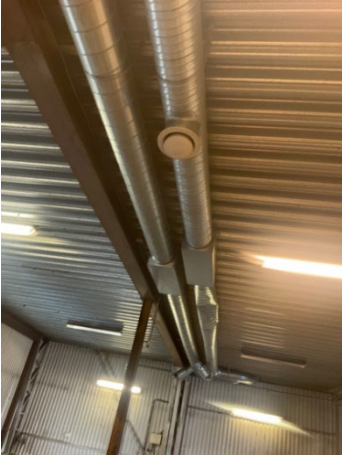
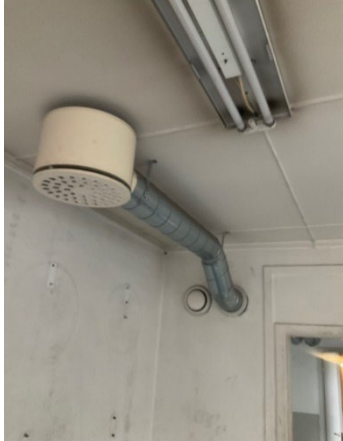
Bygningskategori og bygningsdel	362-Kanalnett for luftbehandling	
Mengde/antall	Ukjent, Det må ses om det er tegninger på det.

Dimensjon/mål	To dimensjoner på runde ventilasjonsrør D:160mm D:180mm	
Produksjonsår og produsent	Ukjent

Tilstand/restlevetid	Noe av anlegget er skadet. Ventilasjonskanaler har lang levetid	
Demonterbarhet	Skrudd fast i himling

Tilgjengelig dokumentasjon/produktinformasjon	Ikke funnet	
Vurdering av potensiale for ombruk	Rørkanalene og bend anbefales for ombruk, resterende kan ombrukes

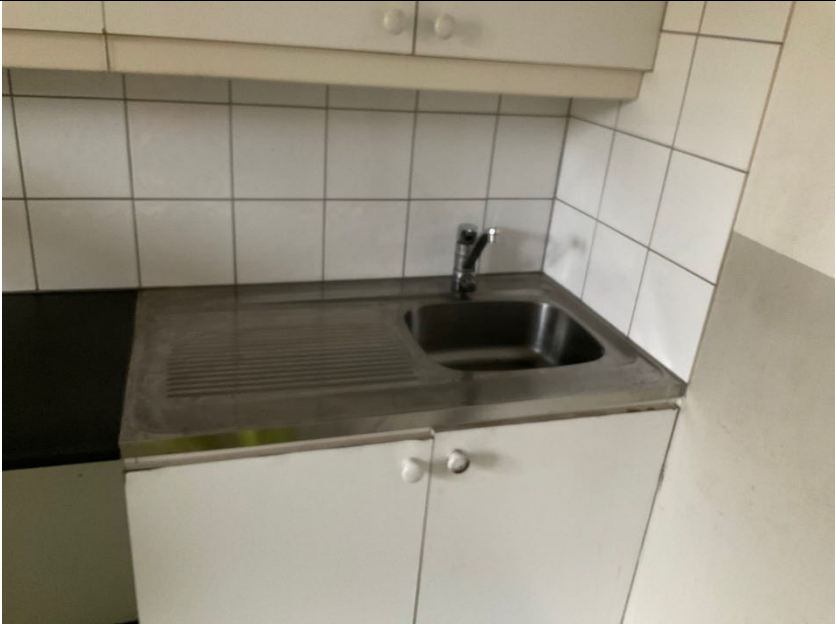
Gjenstand	Kjøkkenvask med blandebatteri	Bilder
Beskrivelse	Kjøkkenvask og blandebatteri i rustfritt stål

Bygningskategori og bygningsdel	315-Ustyr for sanitærinstallasjoner	
Mengde/antall	1.stk	
Dimensjon/mål	B: 100cm x D: 60cm	
Produksjonsår og produsent	Ukjent	
Tilstand/restlevetid	Lang	
Demonterbarhet	Forventet levetid 50-75år fra ny [4]	
Tilgjengelig dokumentasjon/produktinformasjon	Ikke funnet	
Vurdering av potensiale for ombruk	Kan ombrukes	
Dokumentasjonskrav i TEK17	Ja

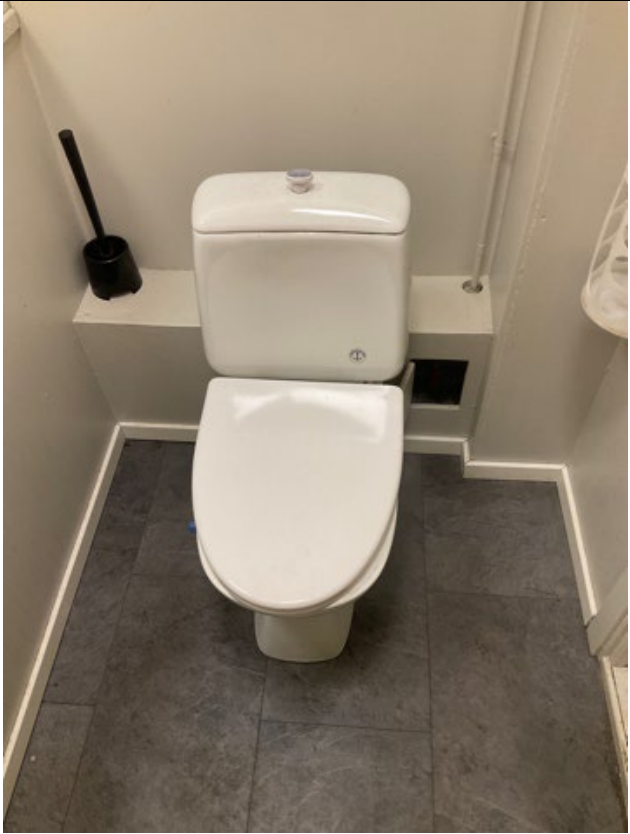
Bygningskategori og bygningsdel	315-Ustyr for sanitærinstallasjoner	
Mengde/antall	1.stk	
Dimensjon/mål		
Produksjonsår og produsent	Porsgrunn	
Tilstand/restlevetid	Møkkete og sliten. Forventet levetid er 25-75 år fra ny [4]	
Demonterbarhet	Må demonteres av rørlegger	
Tilgjengelig dokumentasjon/produktinformasjon	Ikke funnet	
Vurdering av potensiale for ombruk	Uegnet for ombruk, porselen er skadet	
Dokumentasjonskrav i TEK17	ja

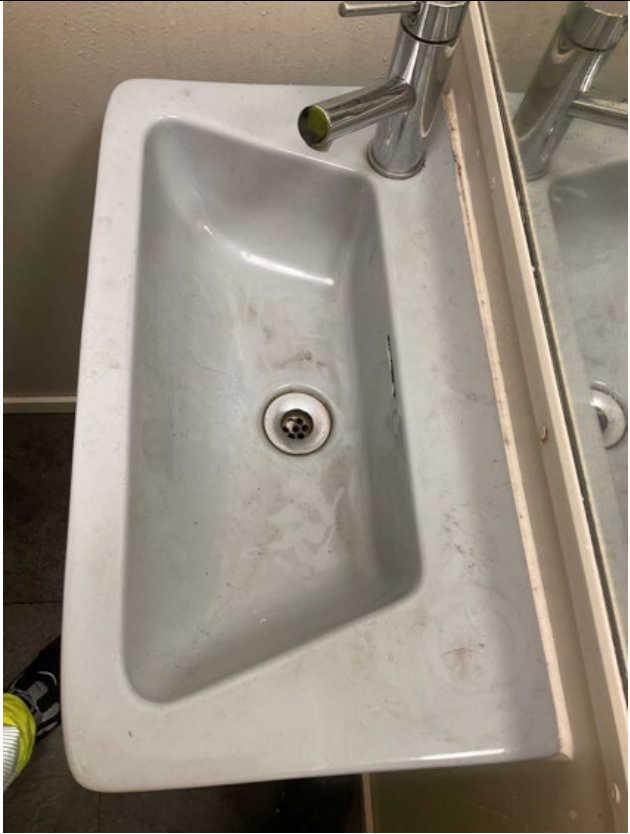
Bygningskategori og bygningsdel	315-Ustyr for sanitærinstallasjoner	
Mengde/antall	1.stk	
Dimensjon/mål		
Produksjonsår og produsent		
Tilstand/restlevetid	Ødelagt emalje. Forventet levetid er 50-75 år fra ny [4]	
Demonterbarhet	Må demonteres av rørlegger	
Tilgjengelig dokumentasjon/produktinformasjon	Ikke funnet	
Vurdering av potensiale for ombruk	Servant uegnet til ombruk da den har stygge merker i emaljen. Blandebatteri kan ombrukes	
Dokumentasjonskrav i TEK17	Ja

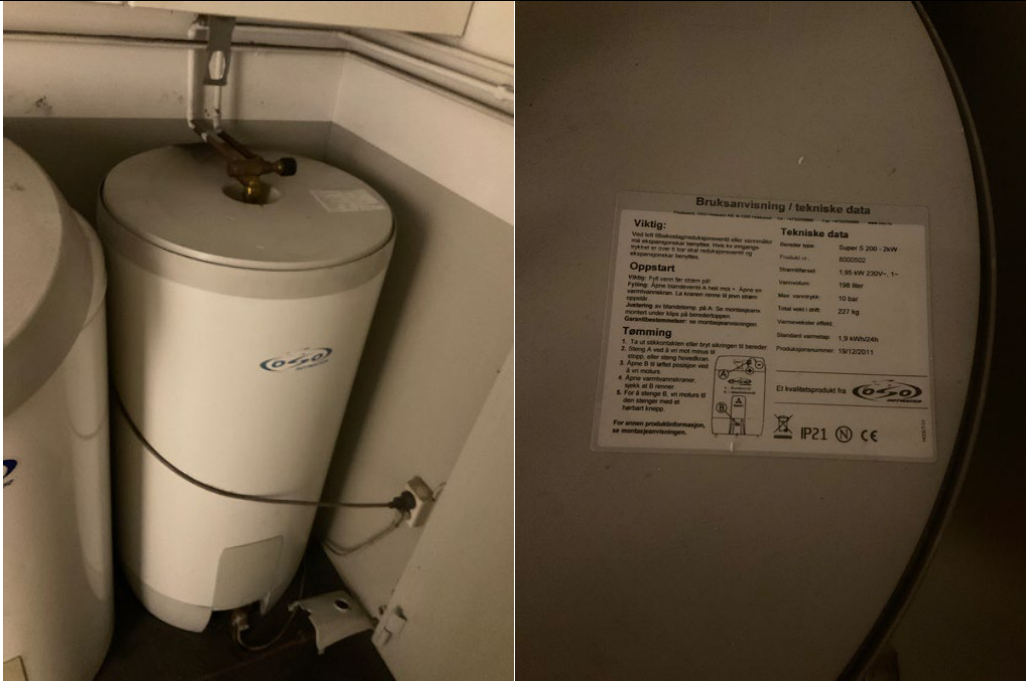
Bygningskategori og bygningsdel	315-Ustyr for sanitærinstallasjoner		
Mengde/antall	1.stk		
Dimensjon/mål	D:60cm H: 120cm		
Produksjonsår og produsent	Ozo 2011		
Tilstand/restlevetid	Ok tilstand /ca. 20år		
Demonterbarhet	Må demonteres av rørlegger		
Tilgjengelig dokumentasjon/produktinformasjon	Dokumentasjonen tilgjengelig		
Vurdering av potensiale for ombruk	Kan ombrukes, men bør testes for vannkvalitet.		
Dokumentasjonskrav i TEK17	Ja

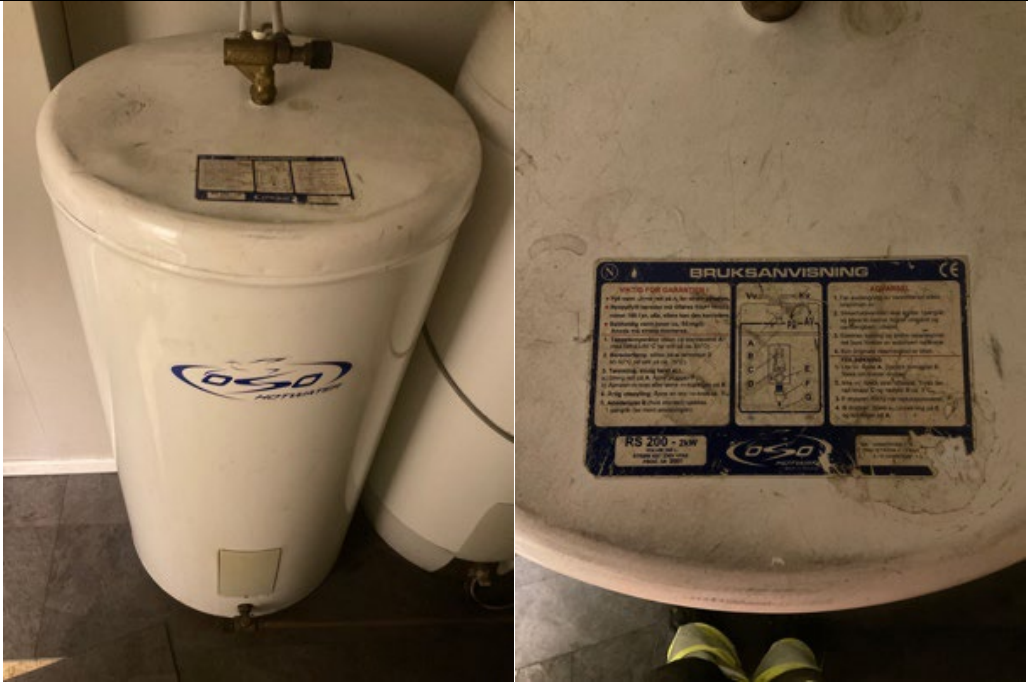
Bygningskategori og bygningsdel	315-Ustyr for sanitærinstallasjoner		
Mengde/antall	1.stk		
Dimensjon/mål	D:60cm H: 120cm		
Produksjonsår og produsent	Ozo 2001		
Tilstand/restlevetid	Ok tilstand / ca. 20 år		
Demonterbarhet	Må demonteres av rørlegger		
Tilgjengelig dokumentasjon/produktinformasjon	Dokumentasjonen tilgjengelig		
Vurdering av potensiale for ombruk	Kan ombrukes, men bør testes for vannkvalitet.		
Dokumentasjonskrav i TEK17	Ja

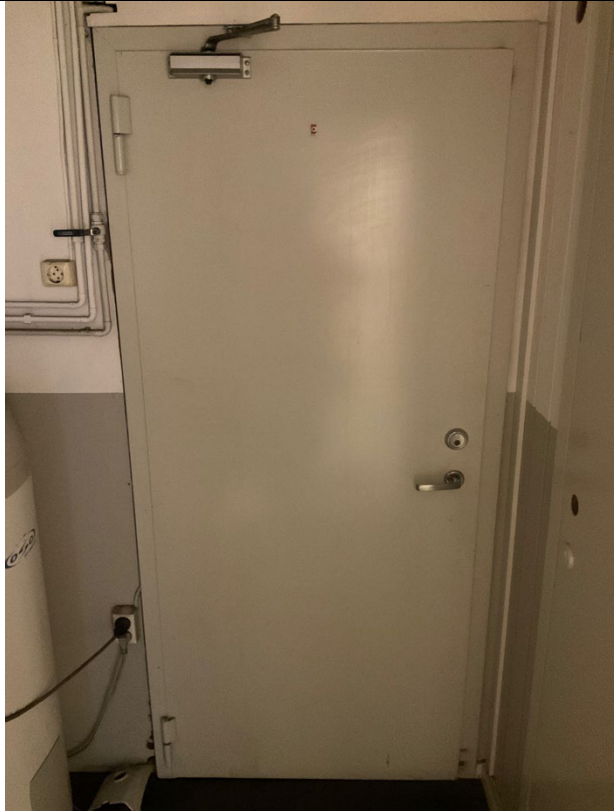
Bygningskategori og bygningsdel	2342-Dører,yttervegger	
Mengde/antall	1.stk	
Dimensjon/mål	H: 200cm x B:90cm	
Produksjonsår og produsent	Ukjent år. Daloc	
Tilstand/restlevetid	Bulkete. Forventet levetid er 40 år fra ny [5]	
Demonterbarhet	Skrudd fast	
Tilgjengelig dokumentasjon/produktinformasjon	Ikke tilgjengelig	
Vurdering av potensiale for ombruk	Kan ombrukes	
Dokumentasjonskrav i TEK17	Ja

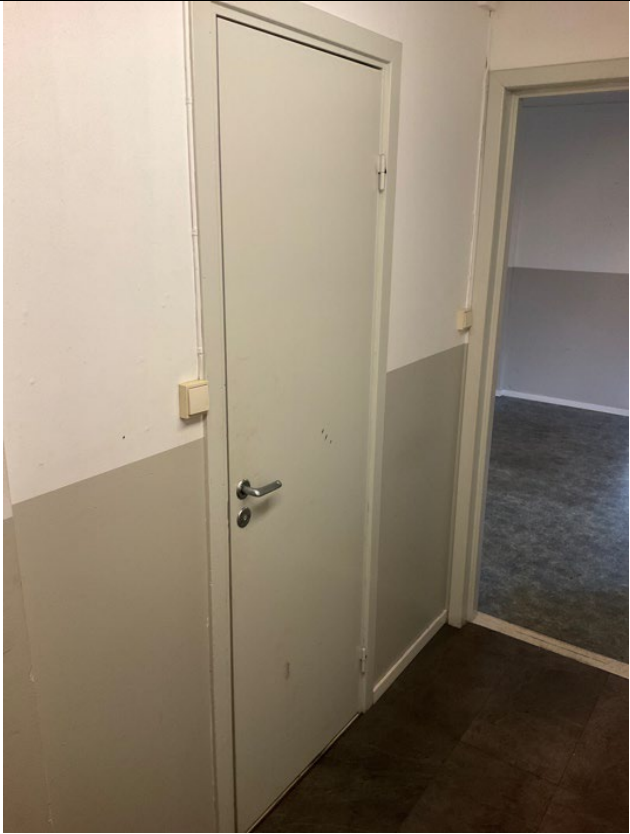
Bygningskategori og bygningsdel	2442-Dører, innvendig	
Mengde/antall	1.stk	
Dimensjon/mål	H:200cm X B:70cm	
Produksjonsår og produsent	Ukjent	
Tilstand/restlevetid	Dårlig forfatning, må pusses og males. Forventet levetid er 40 år fra ny [4]	
Demonterbarhet	Skrudd fast	
Tilgjengelig dokumentasjon/produktinformasjon	Ikke tilgjengelig	
Vurdering av potensiale for ombruk	Kan ombrukes	
Dokumentasjonskrav i TEK17	Ja

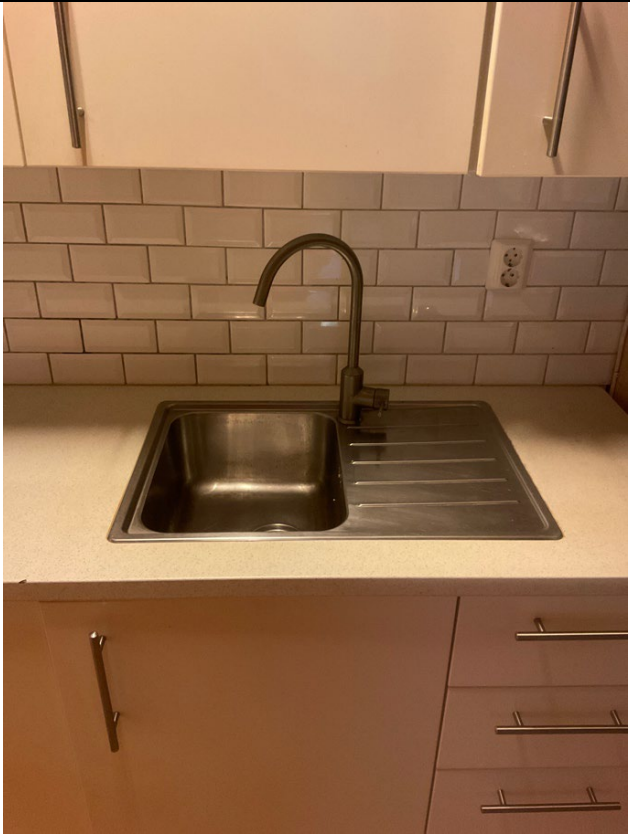
Bygningskategori og bygningsdel	315-Ustyr for sanitærinstallasjoner	
Mengde/antall	1.stk	
Dimensjon/mål	D:46cm x B:68cm	
Produksjonsår og produsent	1999. Ikea	
Tilstand/restlevetid	Må vaskes, forventet levetid 50-75 år fra ny [4]	
Demonterbarhet	Må demonteres av rørlegger	
Tilgjengelig dokumentasjon/produktinformasjon	Kan finnes på IKEA	
Vurdering av potensiale for ombruk	Kjøkkenvask og blandebatteri er egnet for ombruk. Kjøkkeninnredningen har stor slitasje og er uegnet for ombruk	
Dokumentasjonskrav i TEK17	Ja

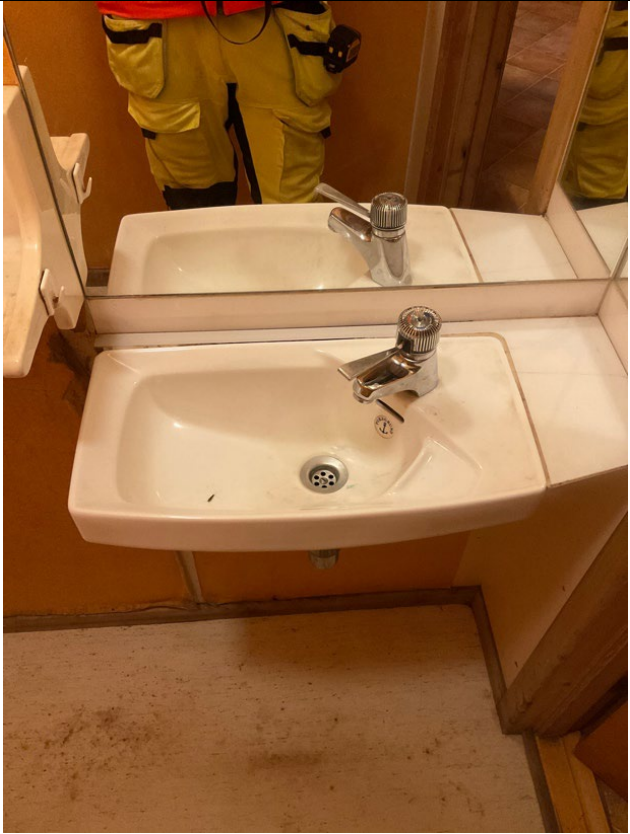
Bygningskategori og bygningsdel	315-Ustyr for sanitærinstallasjoner	
Mengde/antall	1.stk	
Dimensjon/mål	Ikke relevant	
Produksjonsår og produsent	Porsgrunn, ukjent produksjonsår	
Tilstand/restlevetid	Ødelagt	
Demonterbarhet	Må demonteres av rørlegger	
Tilgjengelig dokumentasjon/produktinformasjon	Ikke funnet	
Vurdering av potensiale for ombruk	Uegnet for ombruk	
Dokumentasjonskrav i TEK17	Ja

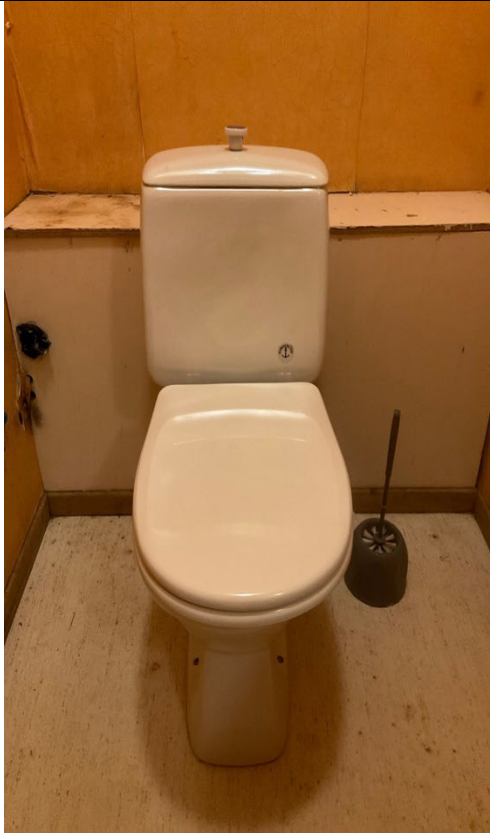
Bygningskategori og bygningsdel	315-Ustyr for sanitærinstallasjoner		
Mengde/antall	1.stk		
Dimensjon/mål			
Produksjonsår og produsent	Porsgrunn		
Tilstand/restlevetid	Møkkete sliten. Forventet levetid er 25-75 år fra ny [4]		
Demonterbarhet	Må demonteres av rørlegger		
Tilgjengelig dokumentasjon/produktinformasjon	Ikke funnet		
Vurdering av potensiale for ombruk	Kan ombrukes, men vær obs på mye større vannforbruk. 6-9 liter mot moderne toaletter på 2-4 liter		
Dokumentasjonskrav i TEK17	Ja

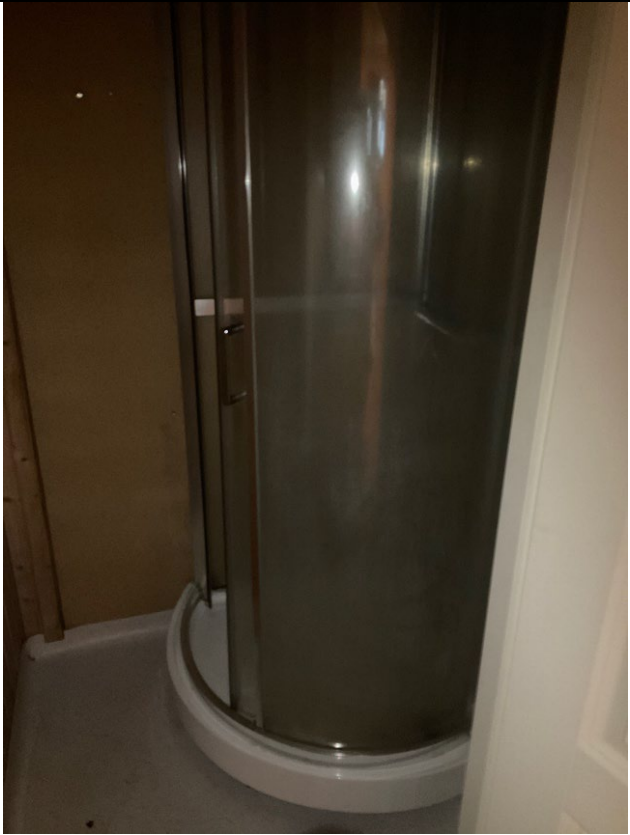
Bygningskategori og bygningsdel	315-Ustyr for sanitærinstallasjoner	
Mengde/antall	1.stk	
Dimensjon/mål	Ikke relevant	
Produksjonsår og produsent	Ukjent	
Tilstand/restlevetid	Ødelagt	
Demonterbarhet	Må demonteres av rørlegger	
Tilgjengelig dokumentasjon/produktinformasjon	Ikke funnet	
Vurdering av potensiale for ombruk	Dørene er ødelagt og lite egnet for ombruk	
Dokumentasjonskrav i TEK17	Ja

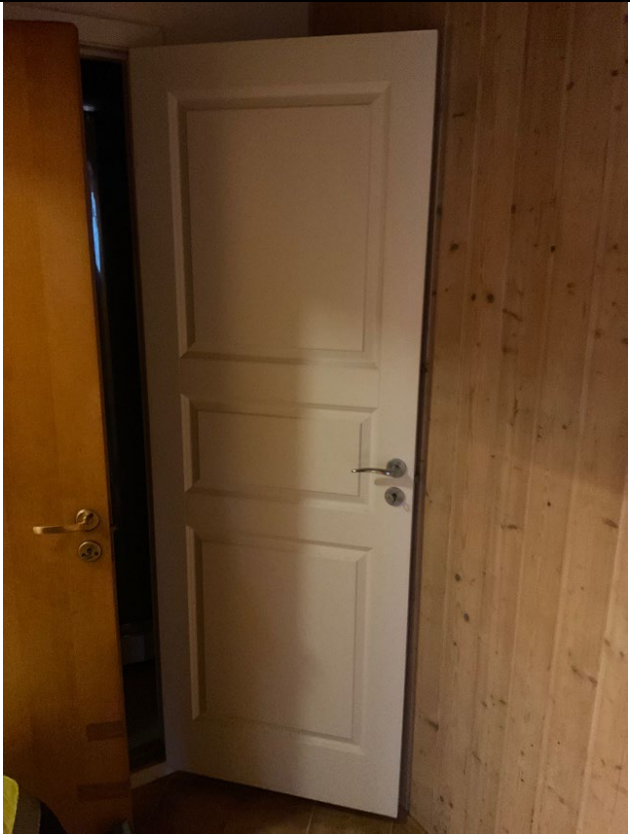
Bygningskategori og bygningsdel	2442-Dører, innvendig	
Mengde/antall	1.stk	
Dimensjon/mål	H:210cm x B:80cm	
Produksjonsår og produsent	Ukjent	
Tilstand/restlevetid	Bra tilstand. Forventet levetid er 40 år fra ny [4]	
Demonterbarhet	Skrudd fast	
Tilgjengelig dokumentasjon/produktinformasjon	Ikke tilgjengelig	
Vurdering av potensiale for ombruk	Godt egnet for ombruk	
Dokumentasjonskrav i TEK17	Ja

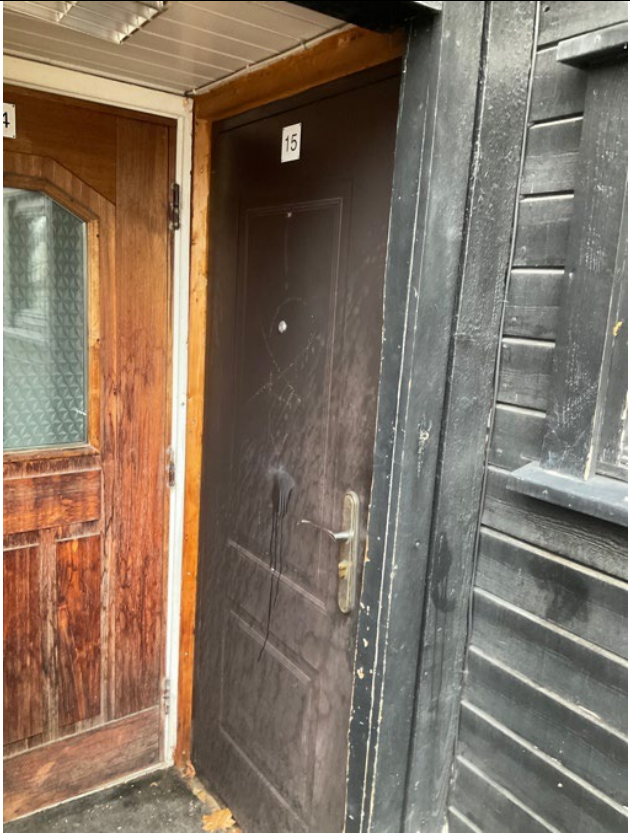
Bygningskategori og bygningsdel	2342-Dører, yttervegger	
Mengde/antall	1.stk	
Dimensjon/mål	H:200cm x B:90cm	
Produksjonsår og produsent	Ukjent	
Tilstand/restlevetid	Ødelagt	
Demonterbarhet	Skruddfast	
Tilgjengelig dokumentasjon/produktinformasjon	Ikke funnet	
Vurdering av potensiale for ombruk	Uegnet for ombruk da den er full av bulker	
Dokumentasjonskrav i TEK17	Ja

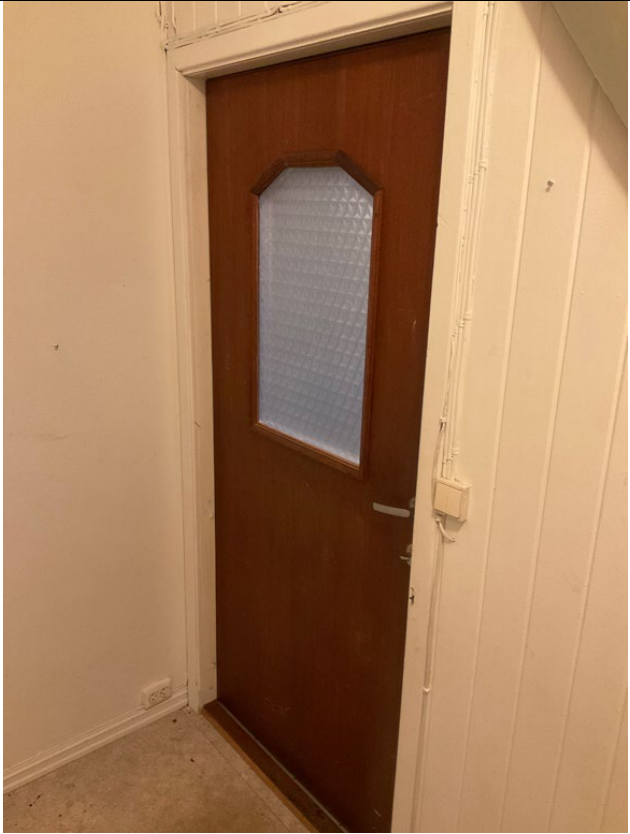
Bygningskategori og bygningsdel	2342-Dører, yttervegger	
Mengde/antall	1.stk	
Dimensjon/mål	Ikke relevant	
Produksjonsår og produsent	Ukjent	
Tilstand/restlevetid	Ødelagt	
Demonterbarhet	Skruddfast	
Tilgjengelig dokumentasjon/produktinformasjon	Ikke funnet	
Vurdering av potensiale for ombruk	Uegnet for ombruk	
Dokumentasjonskrav i TEK17	Ja

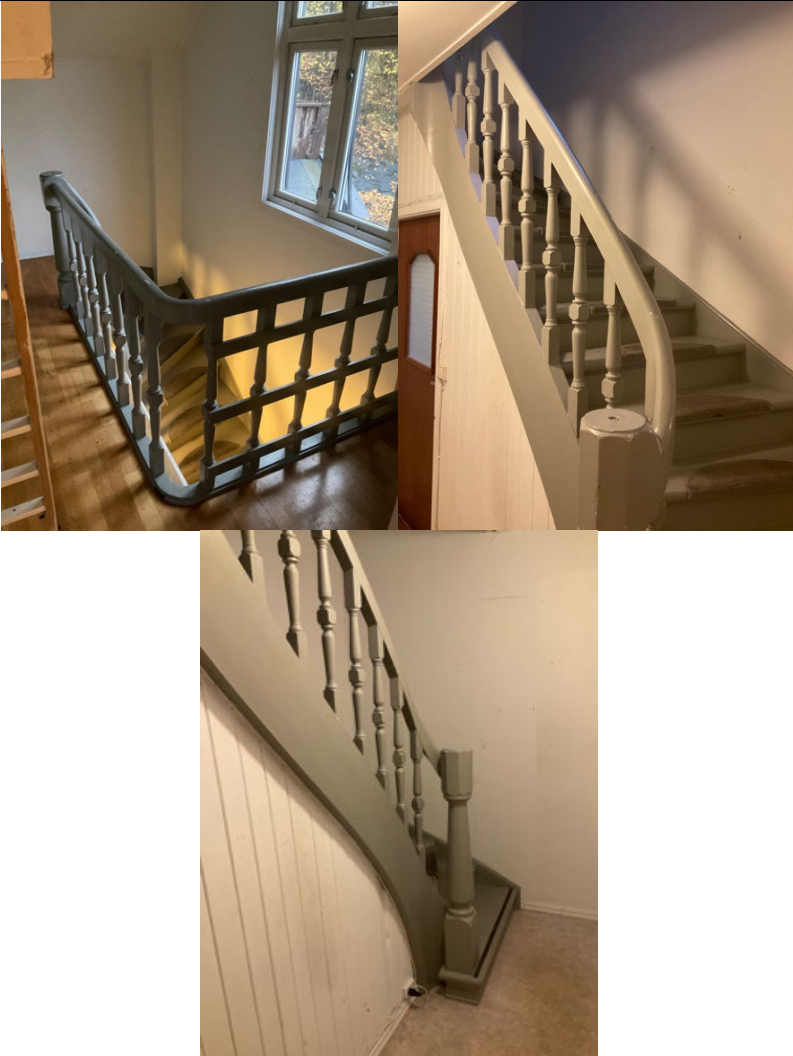
Bygningskategori og bygningsdel	281-Innvendige trapper	
Mengde/antall	1.stk	
Dimensjon/mål	Åpning oppe B:1173mm X L:2742. Bredde på trapp 1122mm høyde 2925mm	
Produksjonsår og produsent	Ukjent	
Tilstand/restlevetid	OK. Forventet levetid er 100+ [5]	
Demonterbarhet	Må skrues løs	
Tilgjengelig dokumentasjon/produktinformasjon	Ikke funnet	
Vurdering av potensiale for ombruk	Godt egnet til ombruk.	
Dokumentasjonskrav i TEK17	Ja

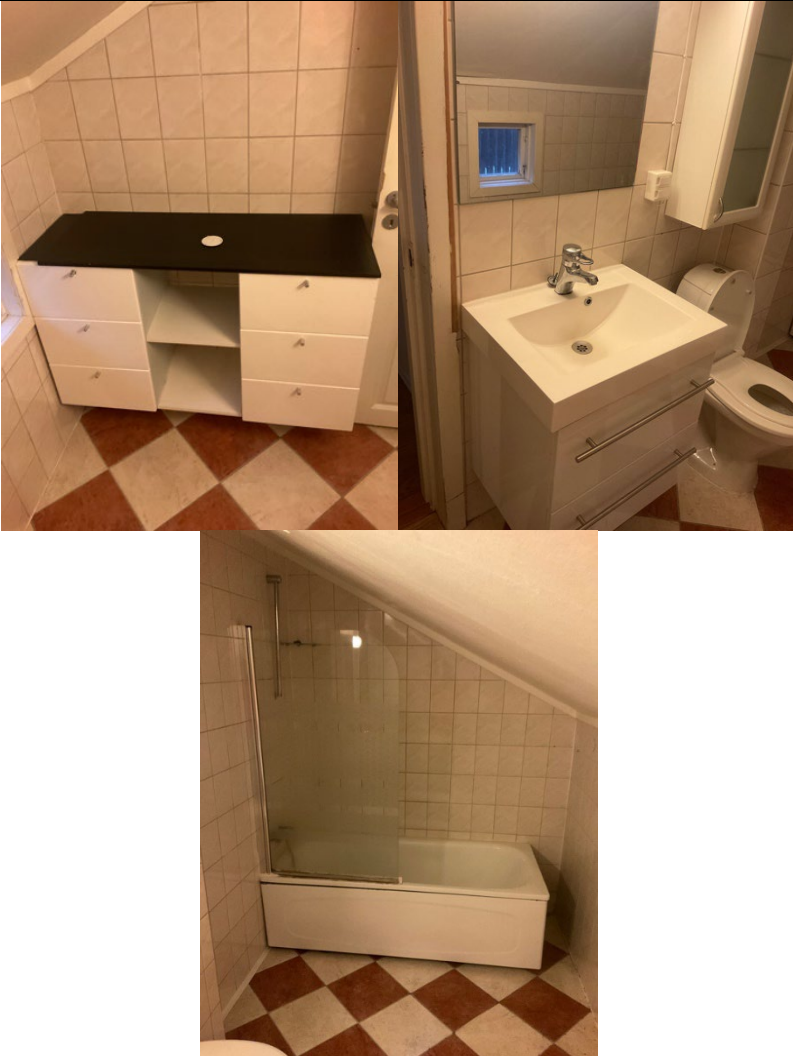
Bygningskategori og bygningsdel	68 - Inventar	
Mengde/antall		
Dimensjon/mål		
Produksjonsår og produsent	Ikke funnet	
Tilstand/restlevetid	Dårlig stand	
Demonterbarhet	Limt og skuddfast	
Tilgjengelig dokumentasjon/produktinformasjon	Ikke tilgjengelig	
Vurdering av potensiale for ombruk	Uegnet for ombruk	
Dokumentasjonskrav i TEK17	Nei

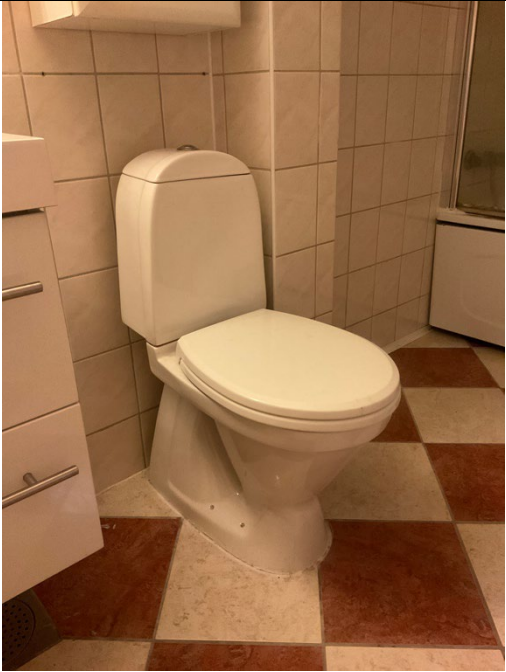
Bygningskategori og bygningsdel	315-Ustyr for sanitærinstallasjoner	
Mengde/antall	1 stk.	
Dimensjon/mål		
Produksjonsår og produsent	Ukjent	
Tilstand/restlevetid	Møkkete og sliten. Forventet levetid er 25-75 år fra ny [4]	
Demonterbarhet	Må demonteres av rørlegger	
Tilgjengelig dokumentasjon/produktinformasjon	Ikke funnet	
Vurdering av potensiale for ombruk	Kan ombrukes, men vær obs på mye større vannforbruk. 6-9 liter mot moderne toaletter på 2-4 liter	
Dokumentasjonskrav i TEK17	Ja

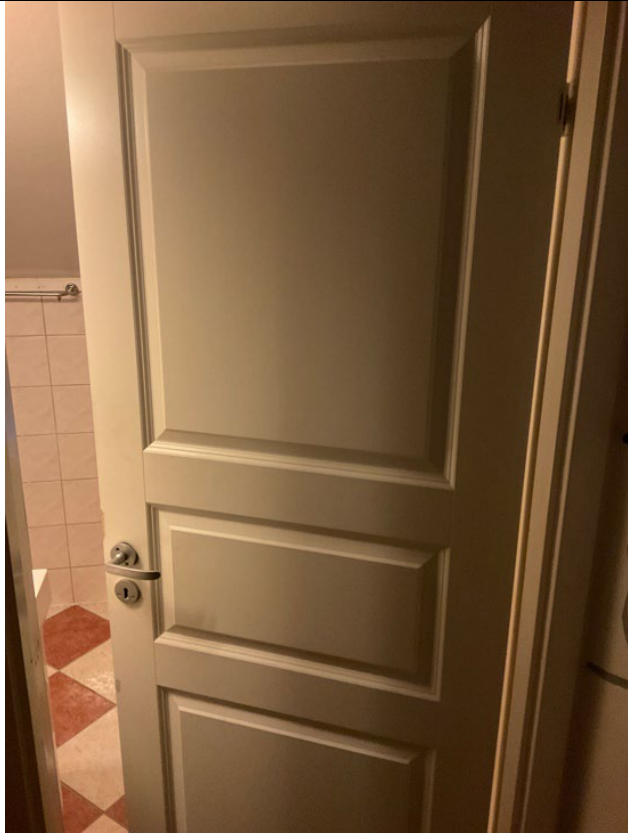
Bygningskategori og bygningsdel	2442-Dører, innvendig	
Mengde/antall	1 stk.	
Dimensjon/mål	H:204cm x B:72cm	
Produksjonsår og produsent		
Tilstand/restlevetid	Stygge merker.	
Demonterbarhet	Skruddfast	
Tilgjengelig dokumentasjon/produktinformasjon	Ikke funnet	
Vurdering av potensiale for ombruk	Uegnet til ombruk, da den har stygge merker og må behandles	
Dokumentasjonskrav i TEK17	ja

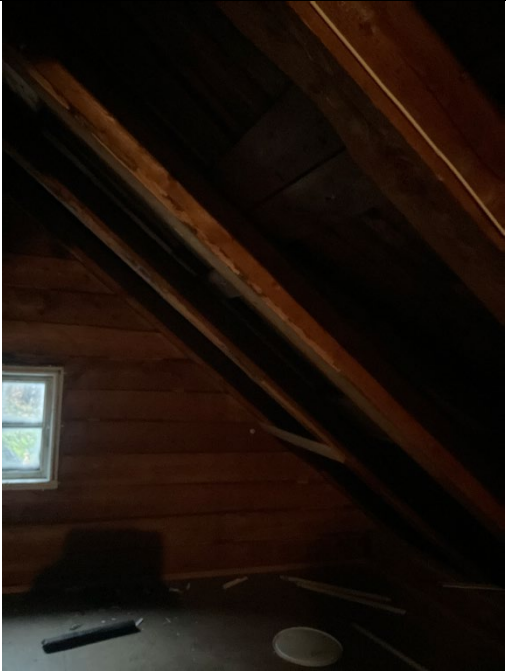
Bygningskategori og bygningsdel	223 - Bjelker	
Mengde/antall	Ukjent	
Dimensjon/mål	10cm x 10 cm	
Produksjonsår og produsent	Fra byggeår	
Tilstand/restlevetid	God kvalitet. Forventet levetid er 60 år [3]	
Demonterbarhet	Spikret fast, må detalj-demonteres	
Tilgjengelig dokumentasjon/produktinformasjon	Nei	
Vurdering av potensiale for ombruk	Disse delene av konstruksjonen er godt egnet for ombruk	
Dokumentasjonskrav i TEK17	Ja

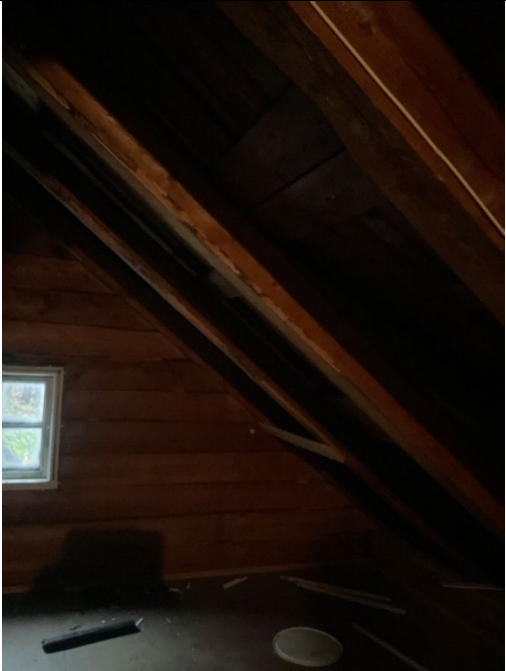
Bygningskategori og bygningsdel	261 – Primærkonstruksjon for yttertak	
Mengde/antall	Ukjent	
Dimensjon/mål	10cm x 10 cm	
Produksjonsår og produsent	Fra byggeår	
Tilstand/restlevetid	God kvalitet. Forventet levetid er 60 år [3]	
Demonterbarhet	Spikret fast, må detalj demonteres	
Tilgjengelig dokumentasjon/produktinformasjon	Nei	
Vurdering av potensiale for ombruk	Disse delene av konstruksjonen er godt egnet for ombruk	
Dokumentasjonskrav i TEK17	Ja

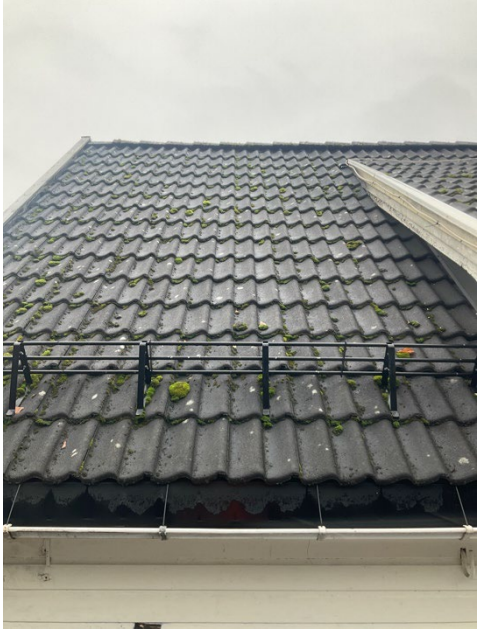
Bygningskategori og bygningsdel	262 - Taktekning	
Mengde/antall	Ca. 170 m ²	
Dimensjon/mål	Standard enkeltkrum takstein	
Produksjonsår og produsent	Zanda 2006	
Tilstand/restlevetid	Mosekledd, men ellers god stand. Forventet levetid er ca. 50 år [6]	
Demonterbarhet	Enkel demontering	
Tilgjengelig dokumentasjon/produktinformasjon	Ja	
Vurdering av potensiale for ombruk	Anbefaler ombruk	
Dokumentasjonskrav i TEK17	Ja
