BÆRUM KOMMUNE

OMBRUKSKARTLEGGINGSRAPPORT - MEKONOMEN, LEIF LARSENS VEI 15, 1338 SANDVIKA

Ombrukskartleggingsrapport

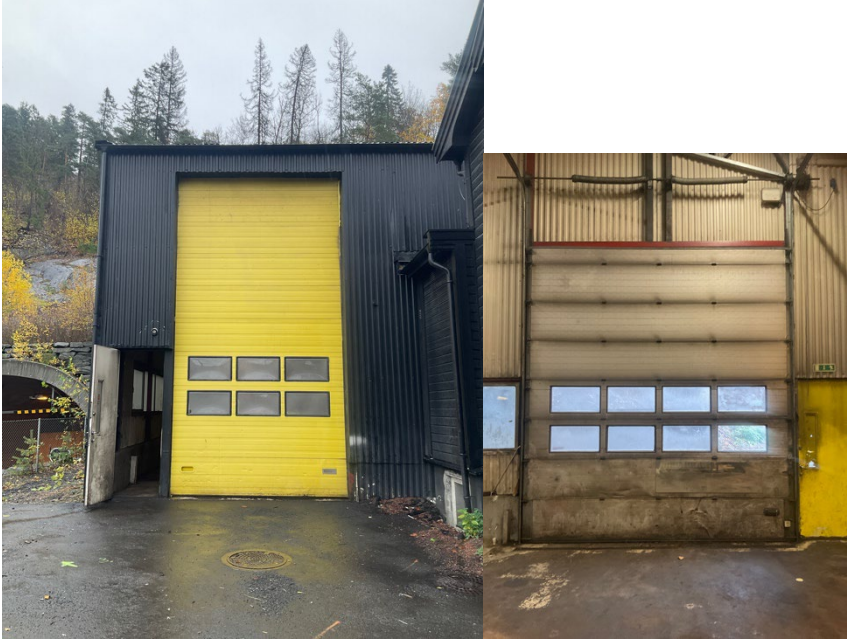
Bygningskategori og bygningsdel	234 – Vinduer, dører, porter	
Mengde/antall	2 stk.	
Dimensjon/mål	Port 1 H:440cm x B:410cm. Port 2(gul) H:570cm x B:310cm	
Produksjonsår og produsent	Ukjent	
Tilstand/restlevetid	Dårlig tilstand	
Demonterbarhet	Må demonteres og kobles fra av elektriker	
Tilgjengelig dokumentasjon/produktinformasjon	Ikke tilgjengelig	
Vurdering av potensiale for ombruk	Uegnet for ombruk	
Dokumentasjonskrav i TEK17	Ja

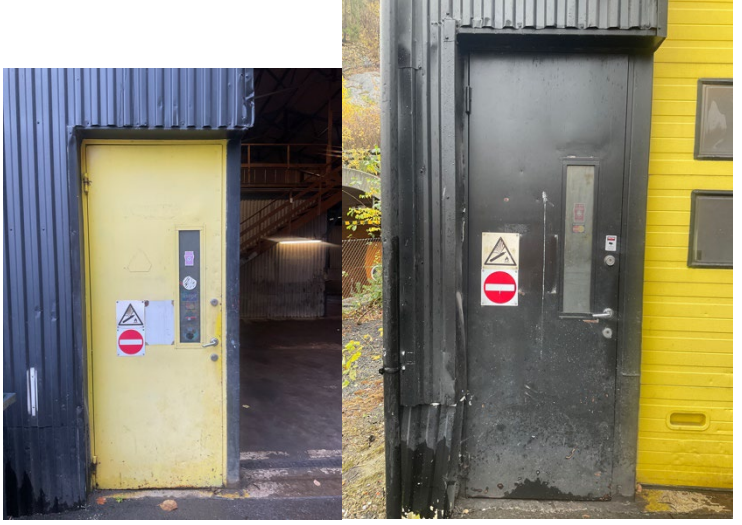
Bygningskategori og bygningsdel	2342-Dører, yttervegger	
Mengde/antall	2 stk.	
Dimensjon/mål	H:242cm x B:80cm og H:242cm B:90cm	
Produksjonsår og produsent	Ukjent	
Tilstand/restlevetid	Dårlig tilstand, bulkete og med hull	
Demonterbarhet	Skrudd fast	
Tilgjengelig dokumentasjon/produktinformasjon	Ikke funnet	
Vurdering av potensiale for ombruk	Uegnet for ombruk	
Dokumentasjonskrav i TEK17	Ja

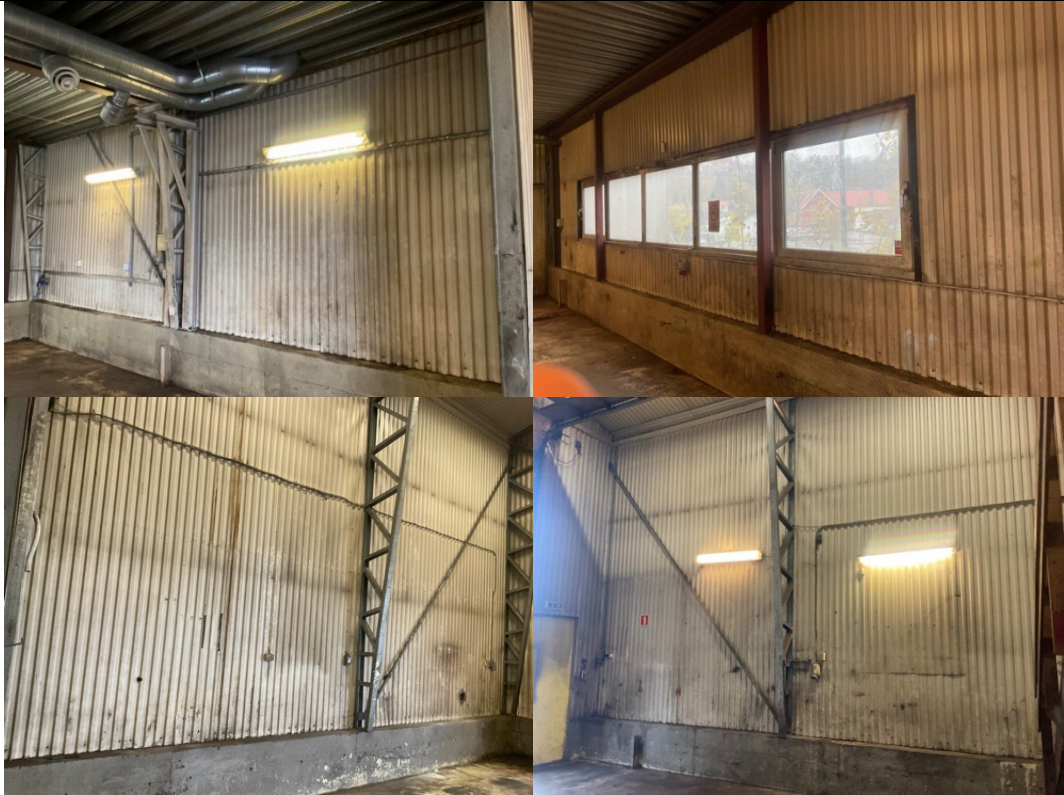
Gjenstand	Veggelementer ½ innvendig	Bilder
Beskrivelse	Av veggelementene kan noen ombrukes, men det er mye bulker og stygge flekker.

Bygningskategori og bygningsdel	232 – Ikke bærende yttervegger	
Mengde/antall	Ca. 215m ²	
Dimensjon/mål	57m x 3,8m	
Produksjonsår og produsent	Ukjent produsent, ukjent produksjonsår	
Tilstand/restlevetid	Dårlig tilstand. Lang levetid	
Demonterbarhet	Platene er naglet, og det kan være vanskelig å demontere dem pent.	
Tilgjengelig dokumentasjon/produktinformasjon	Ikke funnet	
Vurdering av potensiale for ombruk	Lite egnet for ombruk	
Dokumentasjonskrav i TEK17	Ja

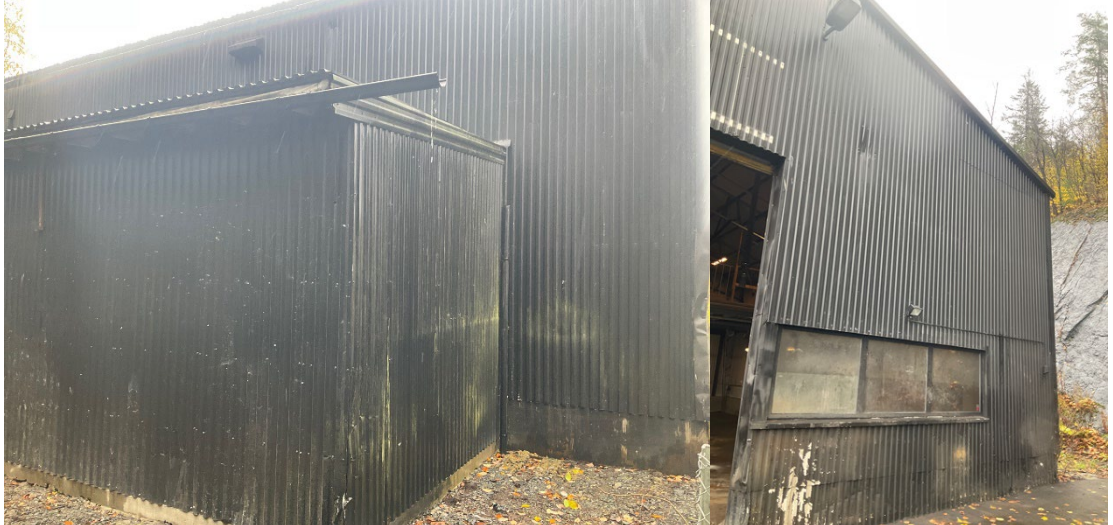
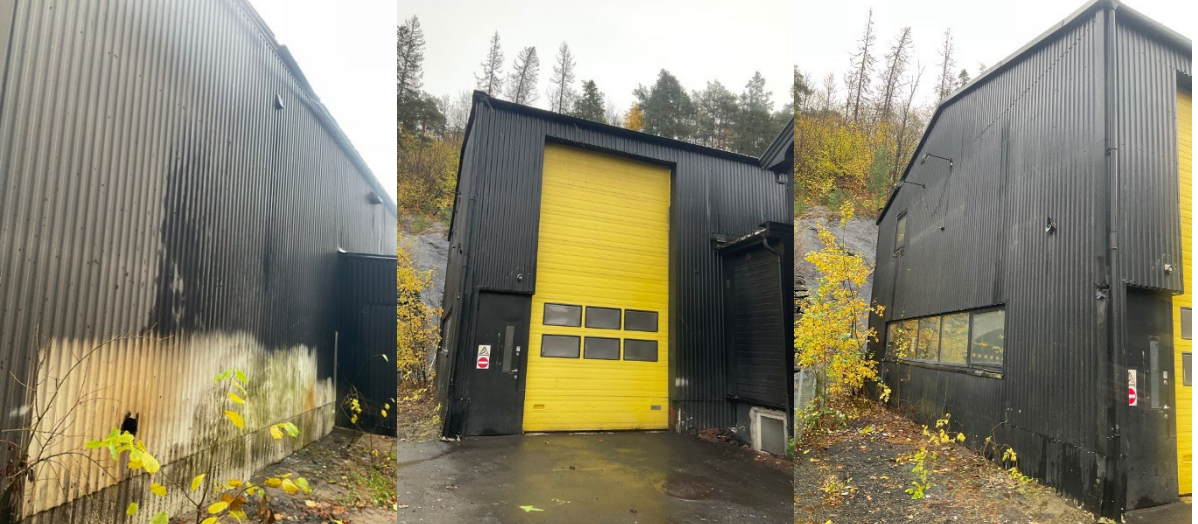
Gjenstand	Veggelementer 2/2 utvendig	Bilder
Beskrivelse	Av veggelementene kan noen ombrukes, men det er mye bulker og stygge flekker.

Bygningskategori og bygningsdel	232 – Ikke bærende yttervegger	
Mengde/antall	Ca. 215m ²	
Dimensjon/mål	57m x 3,8m	
Produksjonsår og produsent	Ukjent produsent, ukjent produksjonsår	
Tilstand/restlevetid	Dårlig tilstand. Lang levetid	
Demonterbarhet	Platene er naglet, og det kan være vanskelig å demontere dem pent.	
Tilgjengelig dokumentasjon/produktinformasjon	Ikke funnet

Vurdering av potensiale for ombruk	Lite egnet for ombruk	
Dokumentasjonskrav i TEK17	Ja

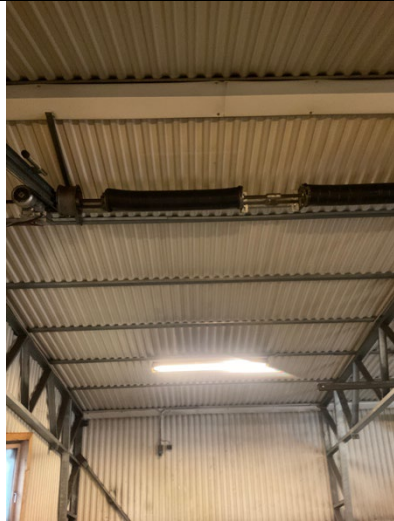
Bygningskategori og bygningsdel	228 - Utstyr og kompletter.	
Mengde/antall	Ca. 200m ²	
Dimensjon/mål	6m x 16.8m	
Produksjonsår og produsent	Ukjent produsent, ukjent produksjonsår	
Tilstand/restlevetid	Dårlig tilstand. Lang levetid	
Demonterbarhet	Platene er naglet, og det kan være vanskelig å demontere dem pent.	
Tilgjengelig dokumentasjon/produktinformasjon	Ikke funnet	
Vurdering av potensiale for ombruk	Lite egnet for ombruk	
Dokumentasjonskrav i TEK17	Ja

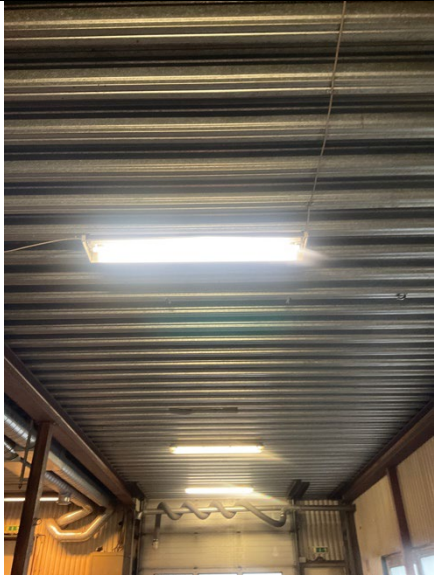
Bygningskategori og bygningsdel	228 - Utstyr og komplettering for bærende konstruksjon	
Mengde/antall	Ukjent	
Dimensjon/mål	1167cm x 840cm	
Produksjonsår og produsent	Ukjent	
Tilstand/restlevetid	God tilstand. Lang levetid	
Demonterbarhet	Naglet til H-bjelker, skrudd fast til sponplater	
Tilgjengelig dokumentasjon/produktinformasjon	Ikke funnet	
Vurdering av potensiale for ombruk	Lite egnet for ombruk	
Dokumentasjonskrav i TEK17	Ja

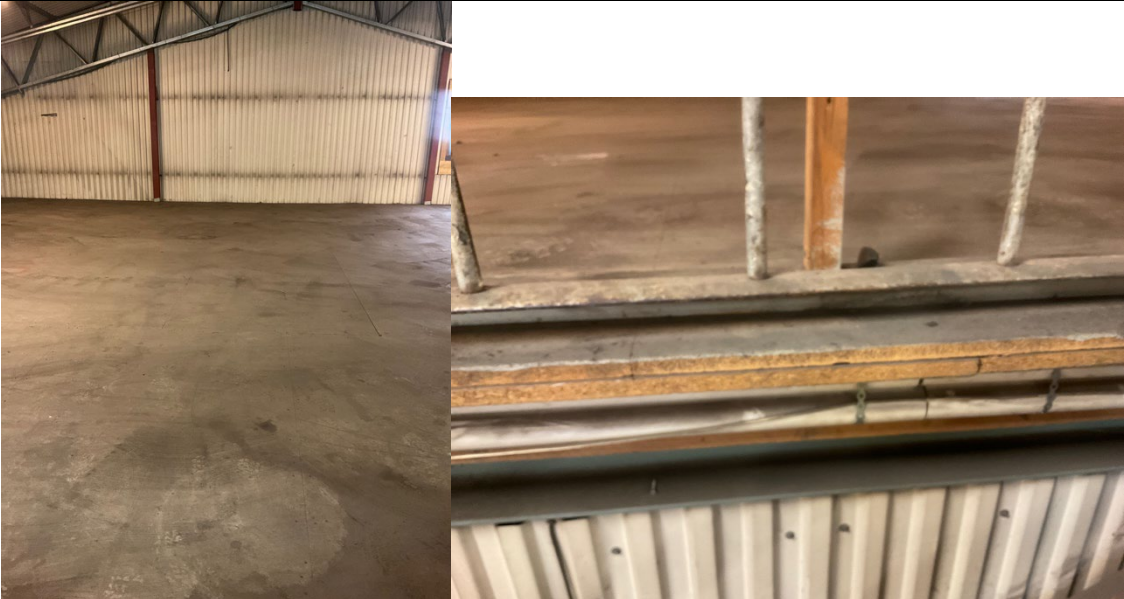
Bygningskategori og bygningsdel	228 – Utstyr og komplettering for bærende konstruksjon	
Mengde/antall	Ukjent	
Dimensjon/mål	1167cm x 840cm	
Produksjonsår og produsent	Ukjent. Lang levetid	
Tilstand/restlevetid	God tilstand	
Demonterbarhet	Skrudd og limt sammen med takplater	
Tilgjengelig dokumentasjon/produktinformasjon	Ikke funnet	
Vurdering av potensiale for ombruk	Lite egnet for ombruk	
Dokumentasjonskrav i TEK17	Ja

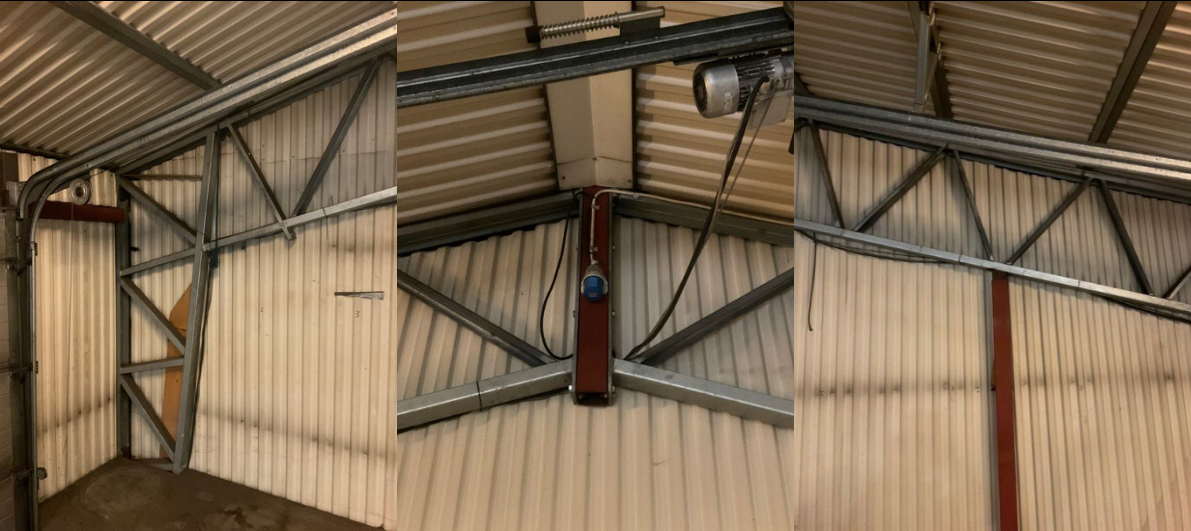
Bygningskategori og bygningsdel	221 - Ramme	
Mengde/antall	5 stk.	
Dimensjon/mål	Firkantrør 10cmx10cm. Bredde: 1160, Høyde senter 6,2m, høyde lags vegg 4,6m	
Produksjonsår og produsent	Ukjent	
Tilstand/restlevetid	God tilstand. Lang levetid	
Demonterbarhet	Boltet fast, vil trenge løfteutstyr, som f.eks. kran	
Tilgjengelig dokumentasjon/produktinformasjon	Ikke funnet	
Vurdering av potensiale for ombruk	Godt egnet for ombruk	
Dokumentasjonskrav i TEK17	Ja

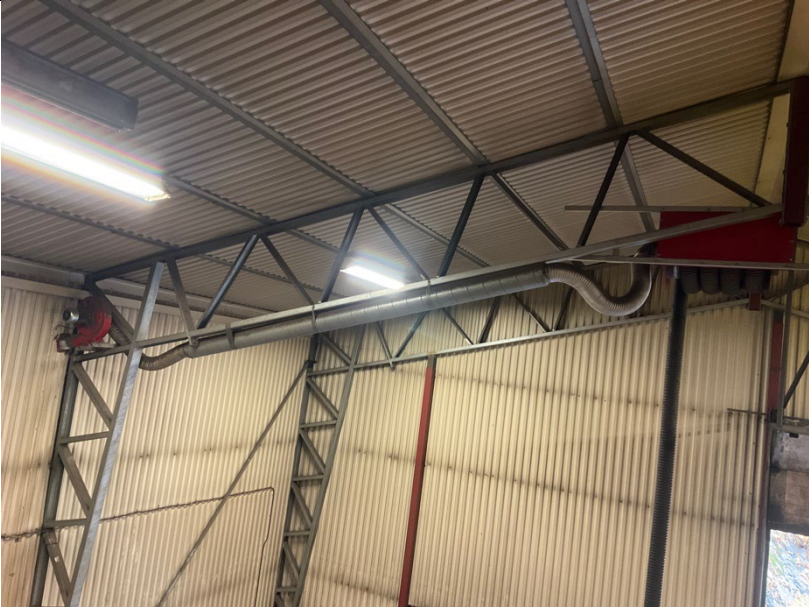
Bygningskategori og bygningsdel	661 – Utstyr for fastmontert spesialutrustning for virksomhet	
Mengde/antall	1	
Dimensjon/mål	Ukjent	
Produksjonsår og produsent	Ukjent	
Tilstand/restlevetid	Ukjent	
Demonterbarhet	Boltet fast, må ha lift for å demontere	
Tilgjengelig dokumentasjon/produktinformasjon	Ikke funnet	
Vurdering av potensiale for ombruk	Kan ombrukes om det kan bekreftes at den virker	
Dokumentasjonskrav i TEK17	Ja

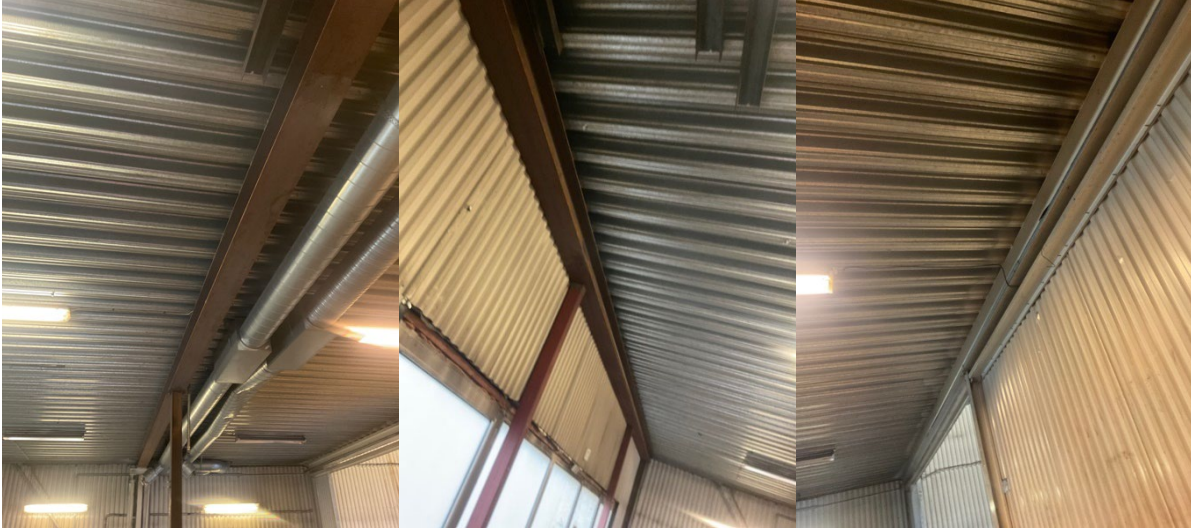
Bygningskategori og bygningsdel	222 – Søylar og 223 - Bjelker	
Mengde/antall	3	
Dimensjon/mål	20cm x 20cm H-bjelke 1110 cm lang	
Produksjonsår og produsent	Ukjent	
Tilstand/restlevetid	Lang levetid	
Demonterbarhet	Boltet og sveiset fast.	
Tilgjengelig dokumentasjon/ produktinformasjon	Ikke funnet	
Vurdering av potensiale for ombruk	Godt egnet for ombruk, om vi kan finne CE merking eller annen godkjent merking.	
Dokumentasjonskrav i TEK17	Ja

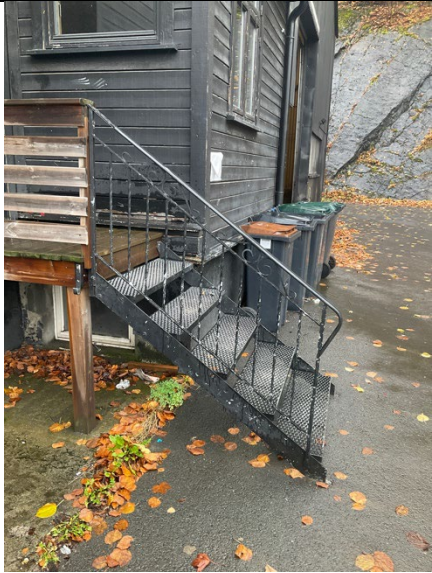
Bygningskategori og bygningsdel	282 - Utvendige trapper	
Mengde/antall	1	
Dimensjon/mål	L:139cm H:104cm B:150cm	
Produksjonsår og produsent	Ikke funnet	
Tilstand/restlevetid	slitt håndlist som trenger maling. Forventet levetid er ca. 100 år [5]	
Demonterbarhet	Skrudd fast	
Tilgjengelig dokumentasjon/produktinformasjon	Ikke funnet	
Vurdering av potensiale for ombruk	Godt egnet for ombruk	
Dokumentasjonskrav i TEK17	Ja

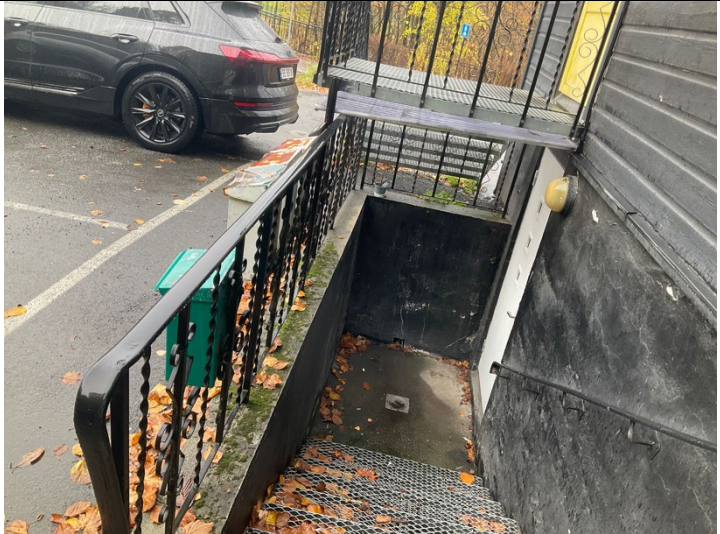
Bygningskategori og bygningsdel	282 - Utvendige trapper	
Mengde/antall	1	
Dimensjon/mål	L:420 H:140	
Produksjonsår og produsent	Ukjent	
Tilstand/restlevetid	Trenger maling. Forventet levetid er ca. 100 år [5]	
Demonterbarhet	Skrudd- og boltet fast	
Tilgjengelig dokumentasjon/ produktinformasjon	Ikke funnet	
Vurdering av potensiale for ombruk	Godt egnet for ombruk	
Dokumentasjonskrav i TEK17	Ja

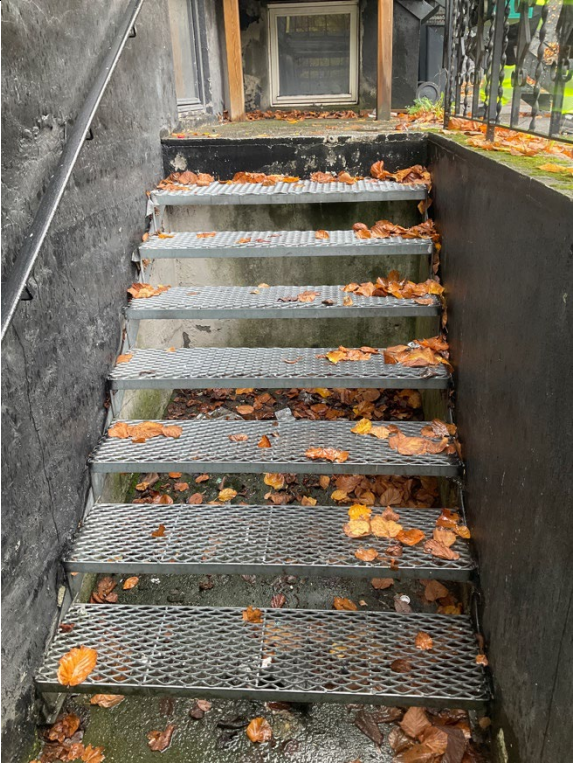
Bygningskategori og bygningsdel	282 - Utvendige trapper	
Mengde/antall	1	
Dimensjon/mål	L:200cm H:100cm B:150cm	
Produksjonsår og produsent	Ukjent	
Tilstand/restlevetid	Trenger maling. Forventet levetid er ca. 100 år [5]	
Demonterbarhet	Skrudd- og boltet fast	
Tilgjengelig dokumentasjon/produktinformasjon	Ikke funnet	
Vurdering av potensiale for ombruk	Godt egnet for ombruk	
Dokumentasjonskrav i TEK17	Ja

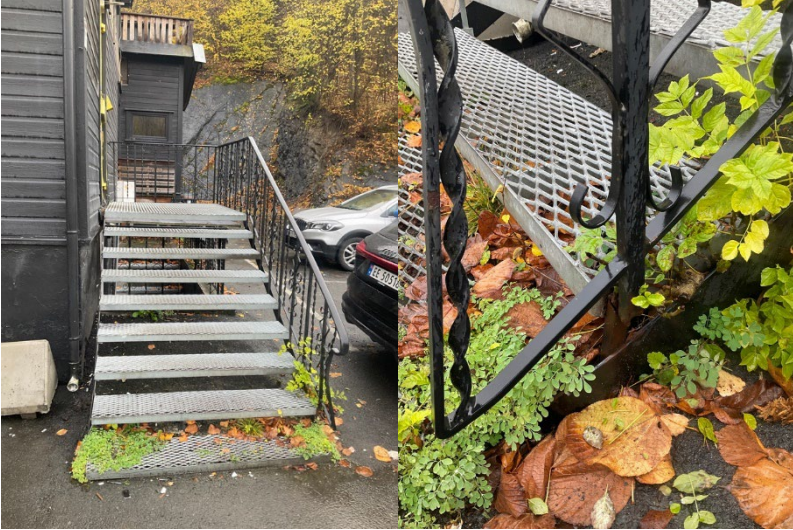
Gjenstand	Utvendig trapp	Bilder
Beskrivelse	Trapp med plattform og rekkverk. Rekkverket har fått seg en bulk og er knekt.

Bygningskategori og bygningsdel	282 – Utvendige trapper	
Mengde/antall	1 stk.	
Dimensjon/mål	Plattform B:150cm L:165cm. Trappetrinn bygger 16cm og er 150cm brede. Rekkverket er 75cm høyt.	
Produksjonsår og produsent	Ukjent	
Tilstand/restlevetid	Må sveises og trenger maling. Forventet levetid er ca. 100 år [5]	
Demonterbarhet	Skrudd- og boltet fast	
Tilgjengelig dokumentasjon/produktinformasjon	Ikke funnet	
Vurdering av potensiale for ombruk	Kan ombrukes	
Dokumentasjonskrav i TEK17	Ja
