Eksisterende situasjon

Ny situasjon

Eksisterende og ny situasjon

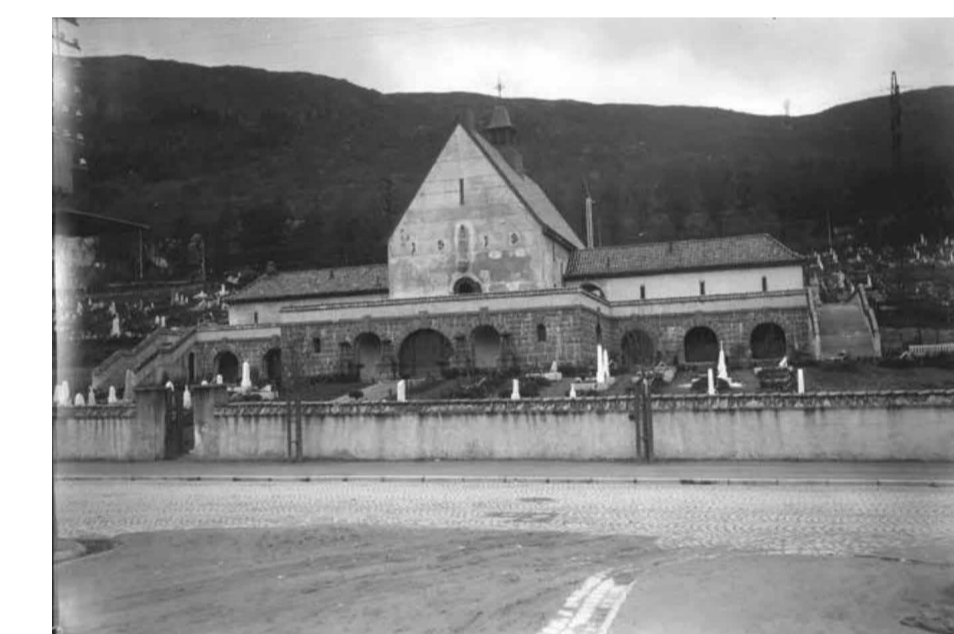
Opprinnelig åpning nedenfor kapellet. Historisk foto. Ukjent årstall.
