Krokstad sykehjem. RIG forprosjekt

Drammen Eiendom KF

Områdestabilitetsvurdering

DOKUMENTKODE: 10228034-01-RIG-RAP-001

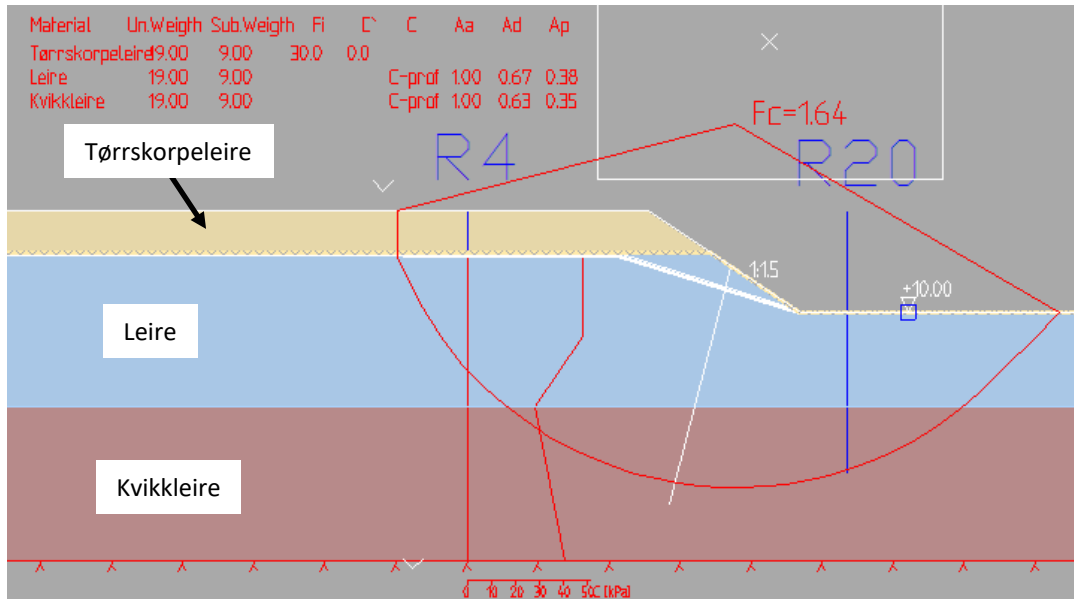
Figur 6-9 Utsnitt fra stabilitetsberegning for første gravenivå.

Den mest kritiske delen av byggegropen er undersøkt hvor total gravedybde er 8,3 meter (fra kote +14,3 til +6.) Konklusjonen er at ved bruk av graveskråninger på 1:1,5 kan første gravenivå være ned til kote +10 (se Figur 7-3) før det må installeres kalksementpeler 4,5 meter ut fra ytterkant på graveplanum fra kote +9 og ned til berg. Etter 28 dager herdetid eller dokumentert oppnådd skjærfasthet på minimum 80 kPa i den kalksementstabiliserte leiren kan det så graves åpent ned til endelig graveplanum på kote +6,0, se Figur 7-4.

Det forutsettes en dekningsgrad på 50 % som tilsvarer en gjennomsnittlig skjærstyrke på 80 kPa og 150 kPa for hhv. leire og kvikkleire etter 28 dager herdetid bestemt ut ifra laborieundersøkelser i 2020. Se kapittel 5.11.3 for utfyllende bakgrunn for stabilitetsberegningene.

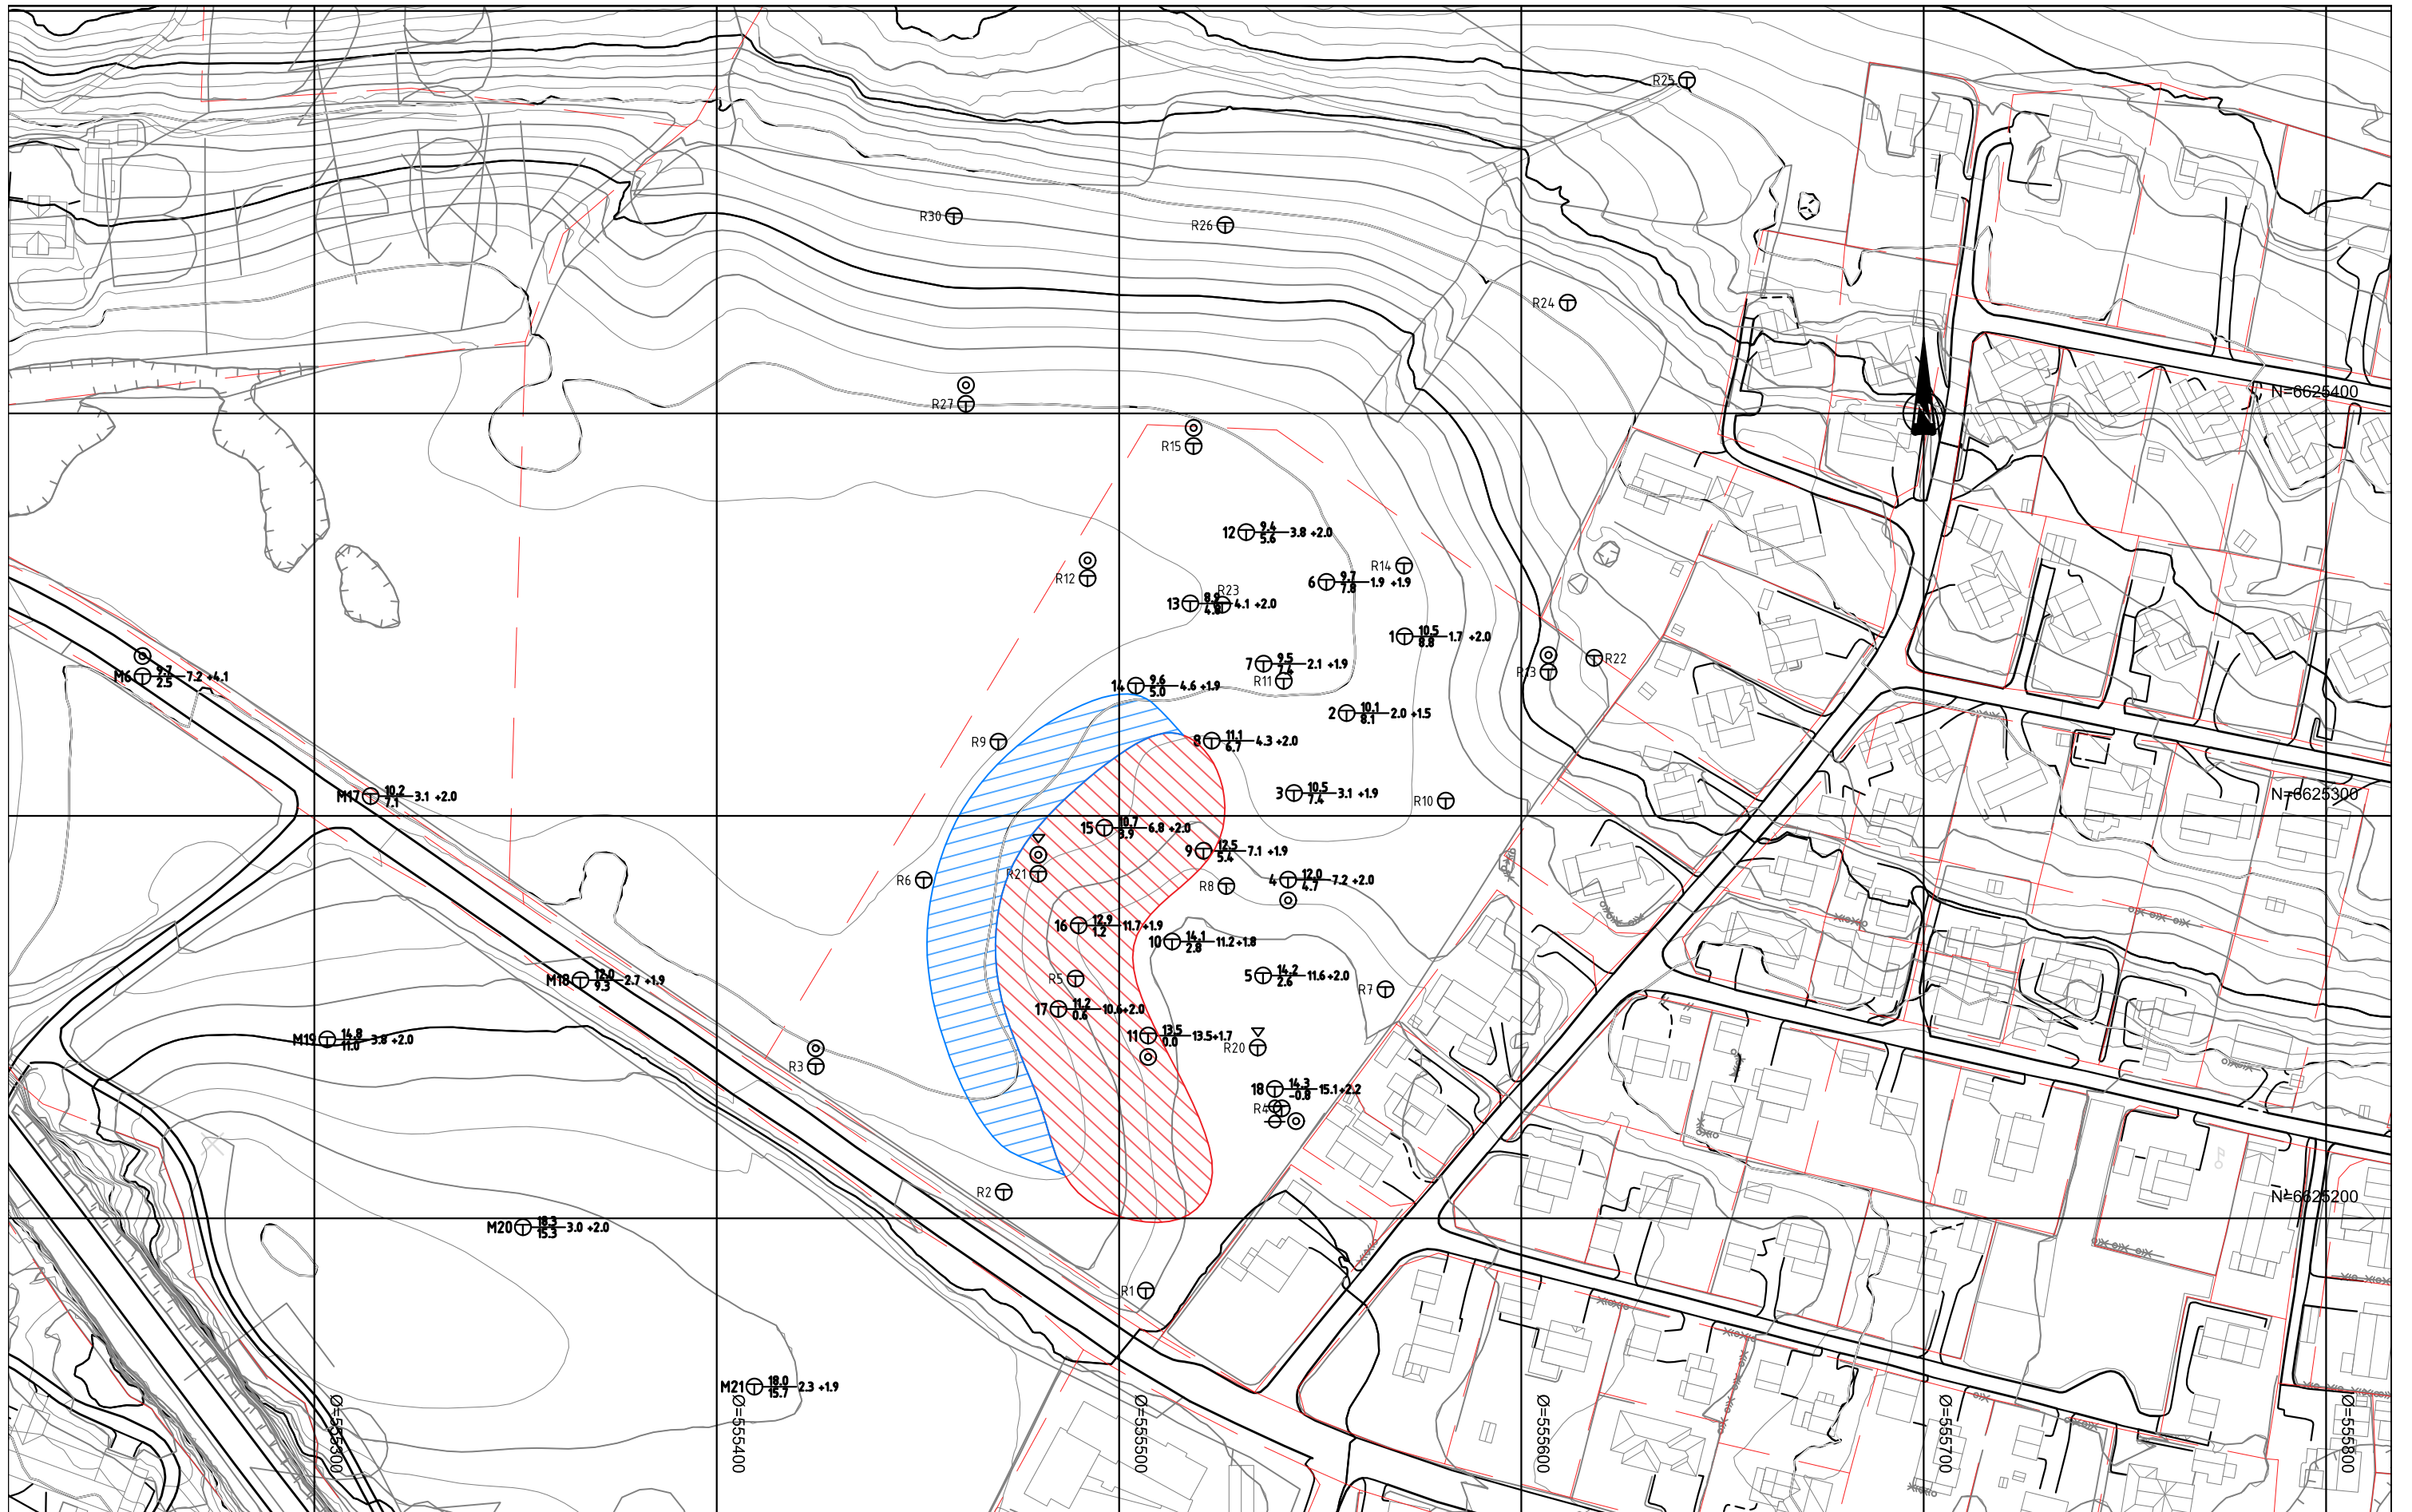
Løsnedområdet er videre begrenset i planet til områder med påvist, eller antatt, sprøbruddmateriale. Se rød skravur i tegning -002 og Figur 5-6 for markering av løsnedområdet.

Se blå skravur i tegning -002 eller Figur 5-6 for markering av utløpsområdet.

- Løseområde
- Utløpsområde
