## MILJØKARTLEGGING OG VURDERING AV MULIGHET FOR OMBRUK VED UTVIDELSE AV HUNDVÅG GRAVLUND

A267534

RIM-NOT-001

Miljøkartlegging og  
ombruksvurdering

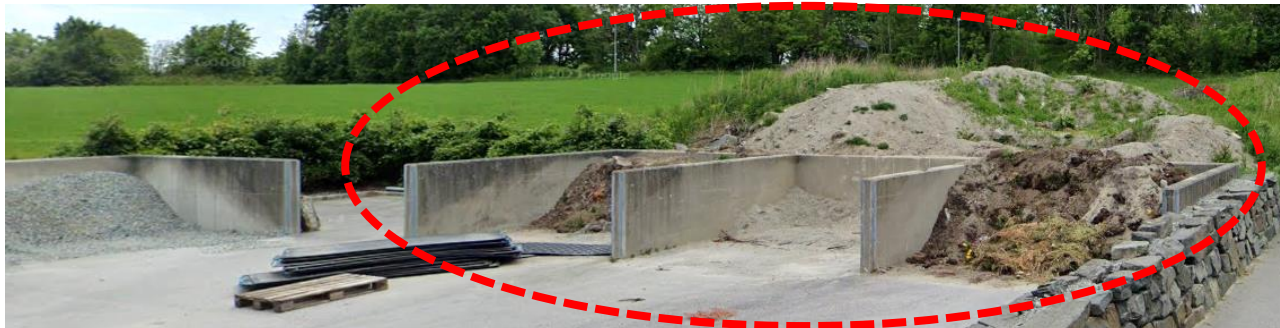
Figur 2: Eksisterende konstruksjon i betong som må fjernes, enten ved riving eller flytting, i forbindelse med utvidelsen av gravlunden.

Det er tatt en prøve av betongkonstruksjonen i den nordre sideveggen (til venstre i Figur 2). Estimert omfang av betong er rundt 36 tonn. Analyseresultatene er oppsummert i Tabell 1. Betongen ikke er farlig avfall og det er ikke påvist konsentrasjoner av analyserte parametere som er til hinder for ombruk eller gjenbruk. Det vises til kapittel 14A i Avfallsforskriften for nyttiggjøring av betong.

Håndtering av betongkonstruksjonen, i anbefalt rekkefølge:

- > Ombruk – betongbingen flyttes rundt 22 m østover hvor det er planlagt binge for lagring av masser etter gravlunden er utvidet. Det er utført en vurdering som viser at er mulig å flytte betongkonstruksjonen, samt at det vil gi en besparelse på rundt NOK 200 000,- og rundt 8400 kg CO<sub>2</sub> (COWI AS, 2024). En oversikt med informasjon om bygningskomponentene, egnethet for ombruk, demonterbarhet, dimensjoner osv. er gitt i Vedlegg B.
- > Gjenbruk – betongen knuses og benyttes som fyllmasse i dette prosjektet, eller i et annet prosjekt som har massebehov.
- > Deponering – betongen leveres til godkjent deponi. Analysebevis fremvises ved levering til deponi.

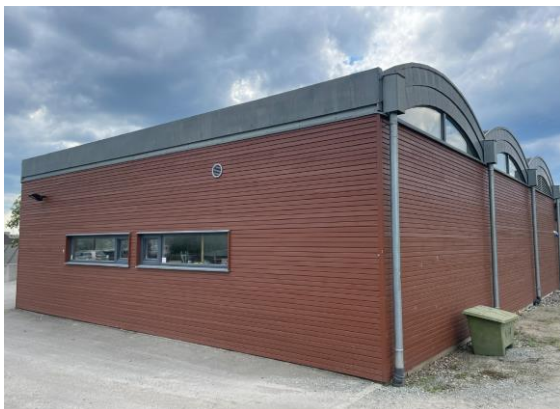
Figur 3: Kortsiden hvor utvidelsen skal gjøres. Synlig i bildet er også baksiden av driftsbygningen.

Det er ikke avdekket farlig avfall som vil bli berørt av utvidelsen av driftsbygningen. Under rivearbeidene kan det avdekkes fugemasser som må vurderes for innhold av miljø- og helsefarlige stoffer. Intakte vinduer fra 2011 regnes ikke som farlig avfall, men dersom vinduene knuses må de leveres som farlig avfall med miljøgifter. Materialene med potensiale for ombruk er:

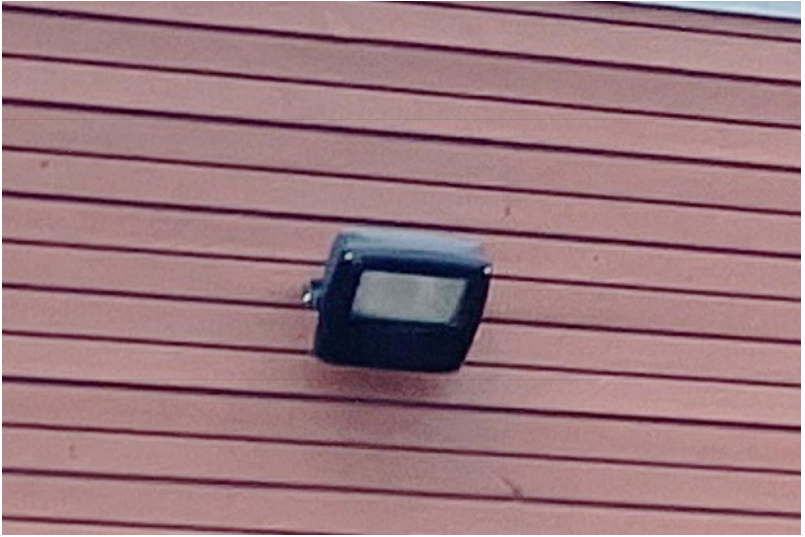
Gjenstand	Lampe	Bilde
Beskrivelse	Utelampe

Bygningskategori og bygningsdel	744 - Utendørs lys	
Mengde/antall	1 stk.	
Dimensjon/mål	Ikke målt	
Produksjonsår og produsent	Ukjent produsent, oppført i 2011	
Tilstand/restlevetid	Forventet levetid 20 år fra ny (Multiconsult AS, 2009)	
Demonterbarhet	Må demonteres av elektriker	
Tilgjengelig dokumentasjon	Ikke fremvist	
Vurdering av potensiale for ombruk	Godt egnet for ombruk	
Dokumentasjonskrav i TEK 17	Ja
